平成 27 年度
東北地方太平洋沿岸地域自然環境調査
市町村別報告書

茨城県北茨城市

平成 28 (2016) 年 3 月

環境省自然環境局生物多様性センター

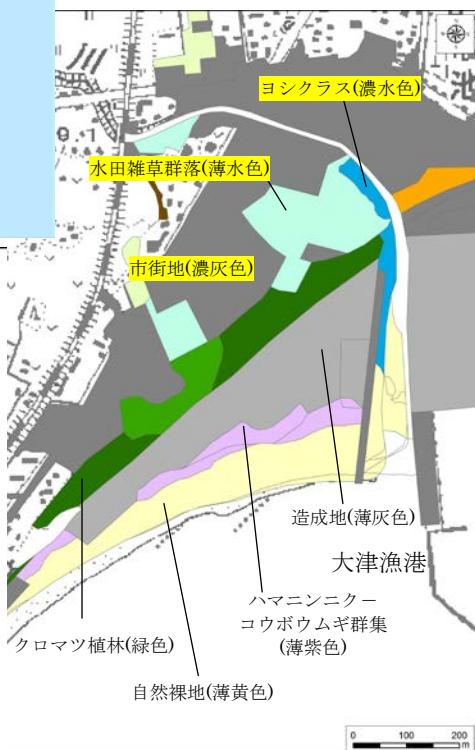
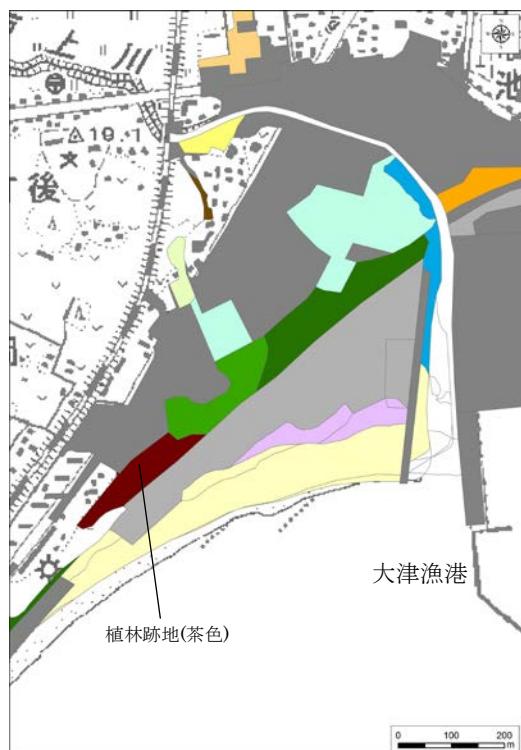
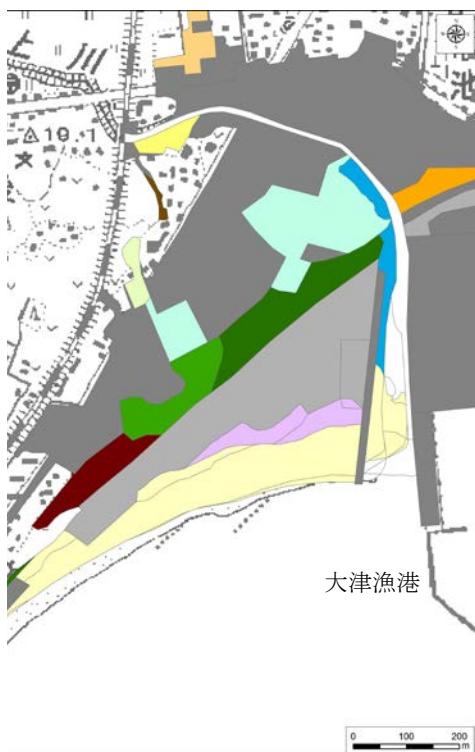
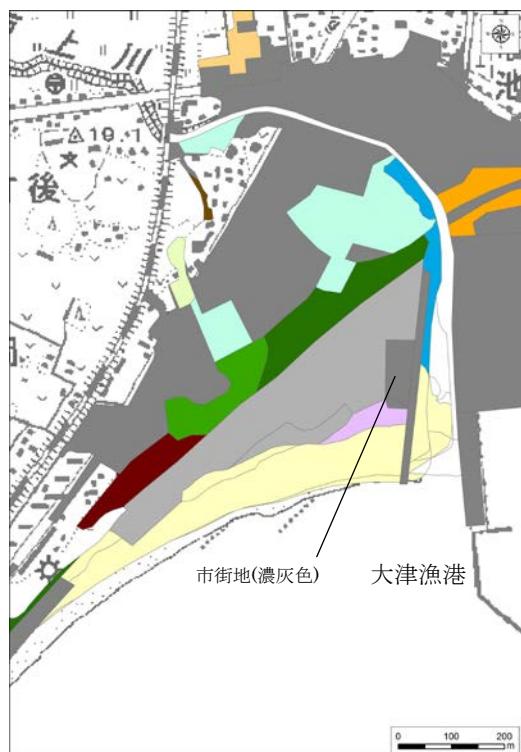
図 2.2 4ヶ年植生図(北茨城市 1)

津波による影響でハマニンニクーコウボウムギ群集（自然植生）が減少した。また、沿岸部のクロマツ植林の一部が枯死し、植林跡地となつた。河川河口部のヨシクラス（自然植生）については大きな変化はなかつた。

次ページに4ヶ年の植生図を示す。

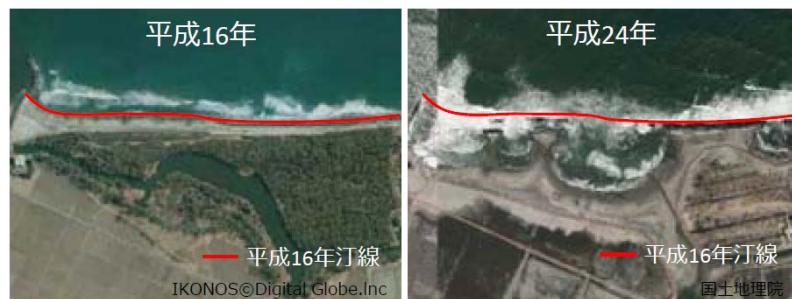
図 2.7 タイプ 3 の例（南相馬市小浜海岸）

- ・ タイプ 1：汀線は安定（概ね変化なしを含む）。
- ・ タイプ 2：汀線の後退が見られる。
- ・ タイプ 3：防潮堤が破堤して汀線の後退や砂浜の消失が見られる。（図 2.7）

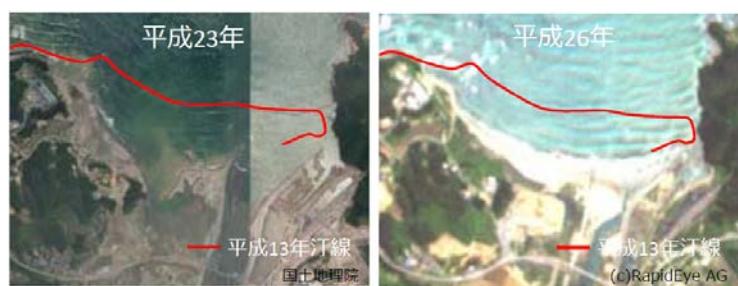
図 2.8 タイプ 3 の例（釜石市根浜海岸）

- ・ タイプ 1：汀線は安定（概ね変化なしを含む）。
- ・ タイプ 2：汀線が回復傾向（震災前の約 5 割以上）。
- ・ タイプ 3：汀線の回復が遅い（震災前の約 5 割以下）。（図 2.8）
- ・ タイプ 4：汀線後退（経時的な変化）。
