平成 27 年度  
東北地方太平洋沿岸地域自然環境調査  
市町村別報告書

茨城県高萩市

平成 28 (2016) 年 3 月

環境省自然環境局生物多様性センター

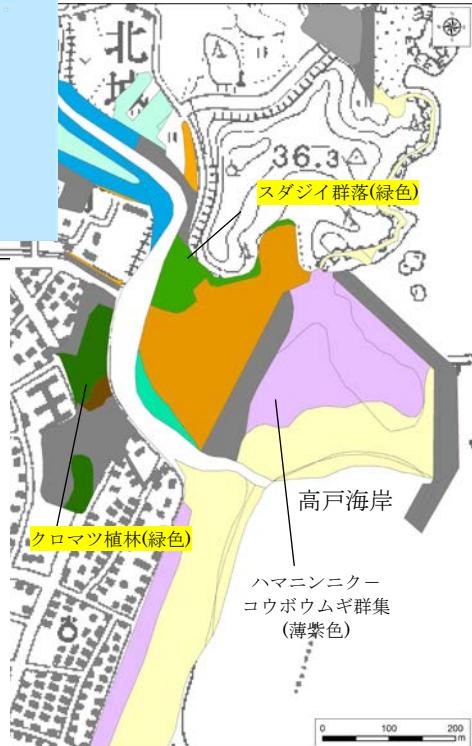
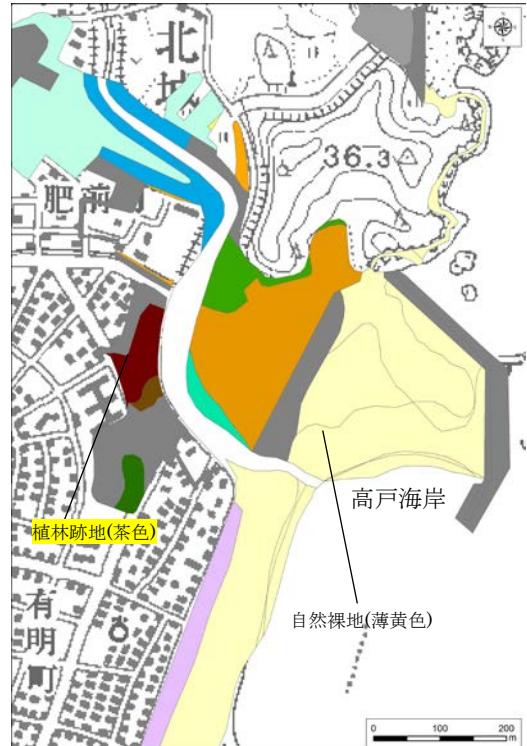
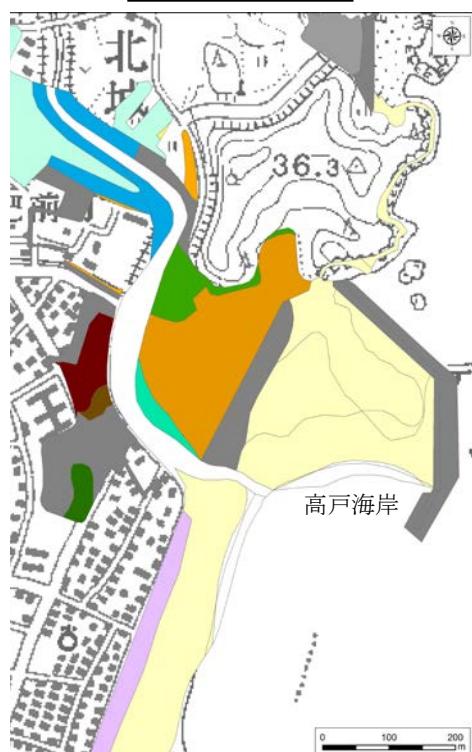
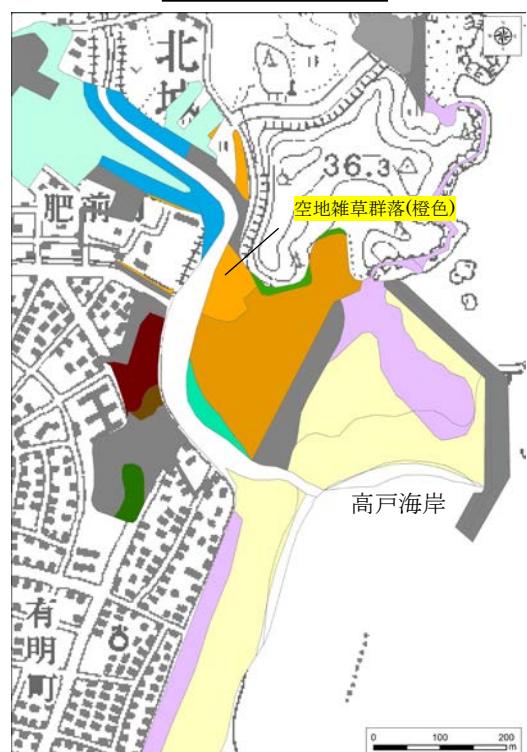
図 2.2 4ヶ年植生図(高萩市)

高戸海岸には砂丘植生が広く分布していたが、津波により大部分が消失した。その後、平成 26 年には約半分ほどが回復した。自然林であるスダジイ林は、津波による影響はみられなかったが、平成 26 年にかけて人為的に伐採された。

次ページに4ヶ年の植生図を示す。

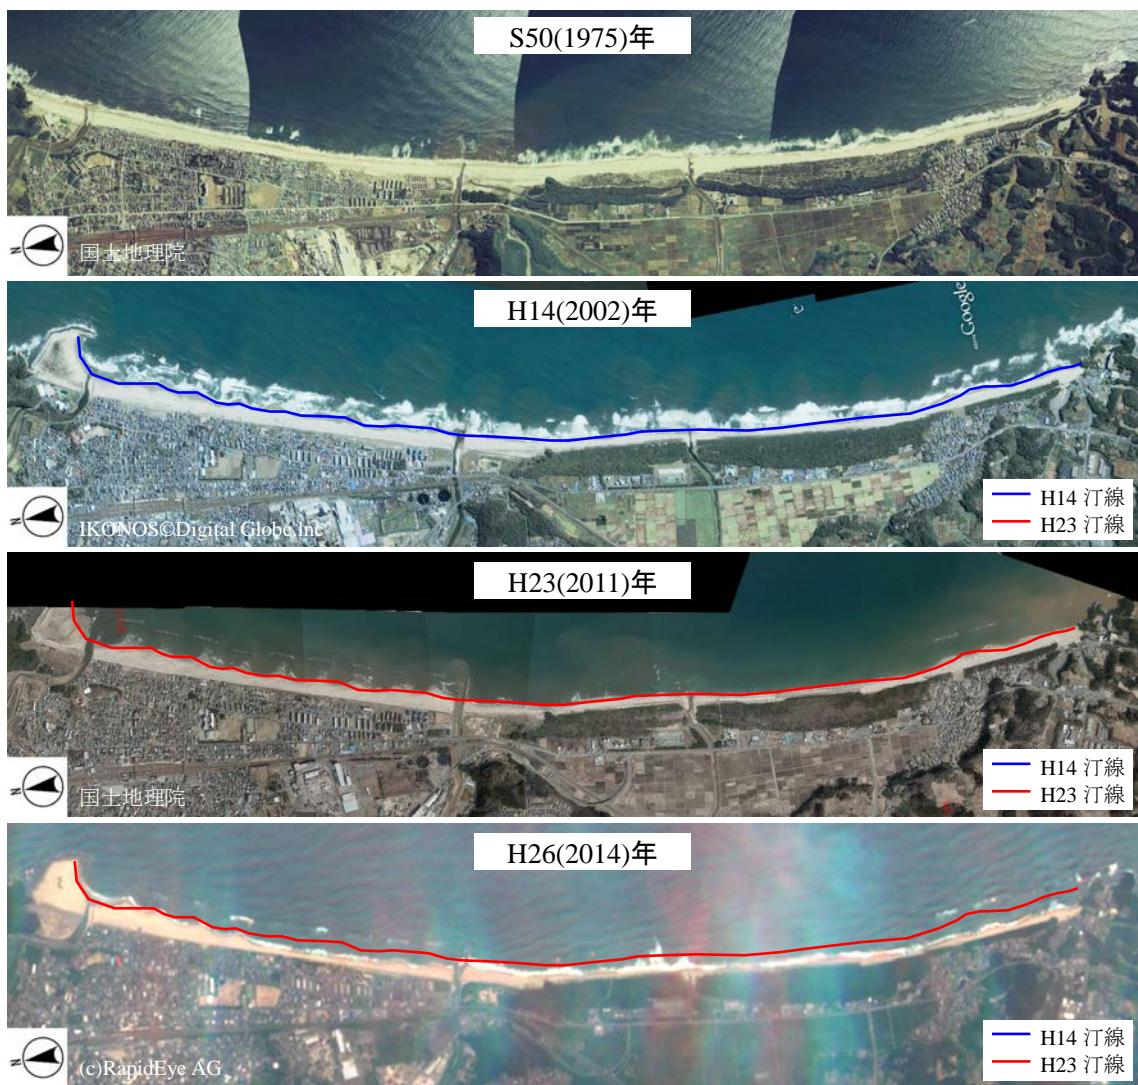
図 2.8 空中写真・衛星画像による海岸の変遷（高萩市高萩海岸）

- ・範囲：延長約 2.0km の海岸。
- ・変化要因：S50 年-H14 年はタイプ 5 「安定」、H14 年-H23 年はタイプ 2 「汀線後退」、H23 年-H26 年はタイプ 2 「汀線は回復傾向」。
- ・S50(1975)年：直線状の長大な砂浜海岸に砂丘植生と海岸林が発達していた。
- ・H14(2002)年：北部に逆 L 字型の突堤が、そして中央と南端には離岸堤が建設され、その周辺には汀線が約 20m 前進した。
- ・H23(2011)年：H14 年と比べて汀線変化はない。
- ・H26(2014)年：H23 年と比べて南端で汀線がやや後退していた。

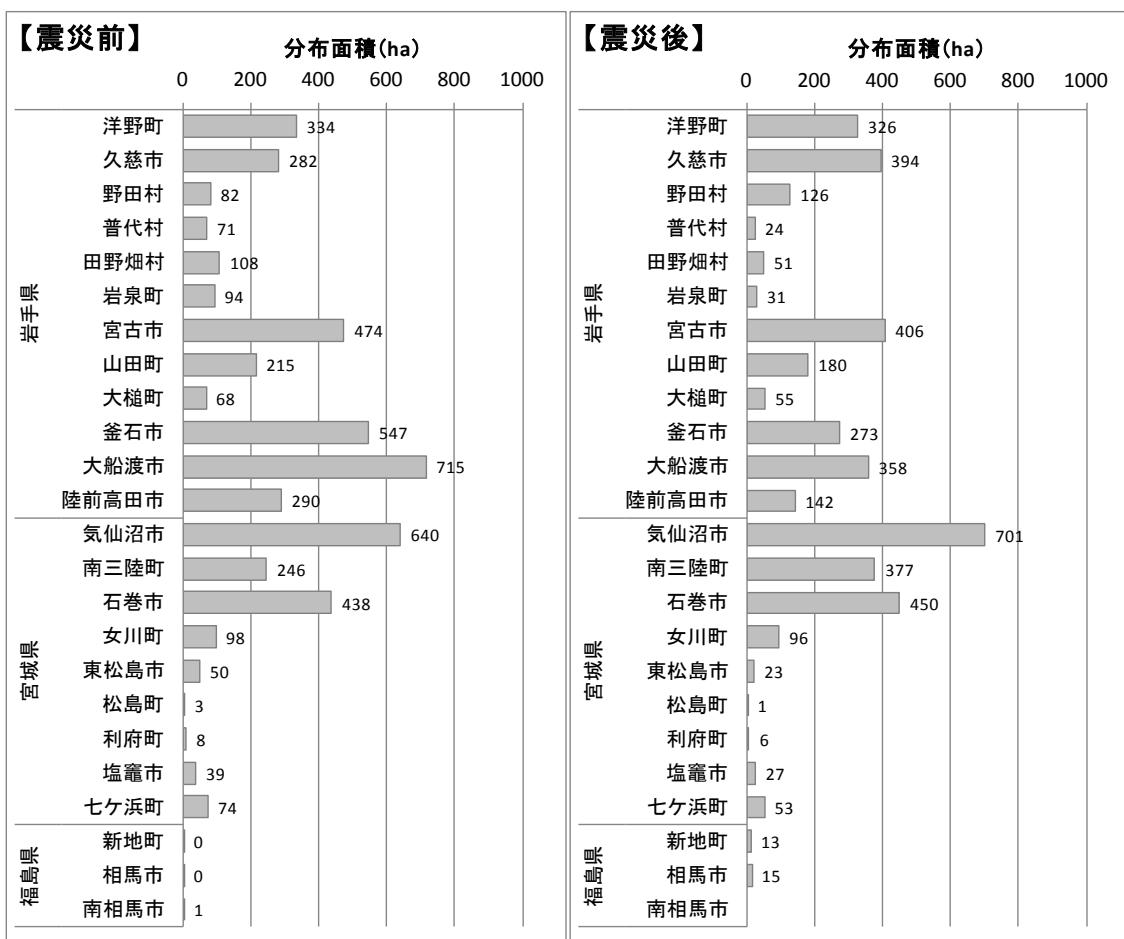
図 2.10 震災前後の大型褐藻類の市町村別分布状況（岩手県～福島県北部）

図2.10に震災前・震災後の大型褐藻類の市町村別分布状況を示す。岩手県～福島県北部沿岸における大型褐藻類の分布面積は、震災前では約4,900ha、震災後では約4,100haと減少する傾向がみられ、市町村別では、釜石市、大船渡市および陸前高田市において大きく減少する傾向がみられた。一方、久慈市および南三陸町では震災後に大型褐藻類の分布面積が増加する傾向が認められた。

大型褐藻類の分布が大きく減少した区域の地形的特徴は、釜石市（釜石湾）は湾入大・水深大、大船渡市（大船渡湾）は湾入特大・水深小、南三陸町（志津川湾）では湾入大・水深中となり、各々湾入が大きいという共通点がみられた。

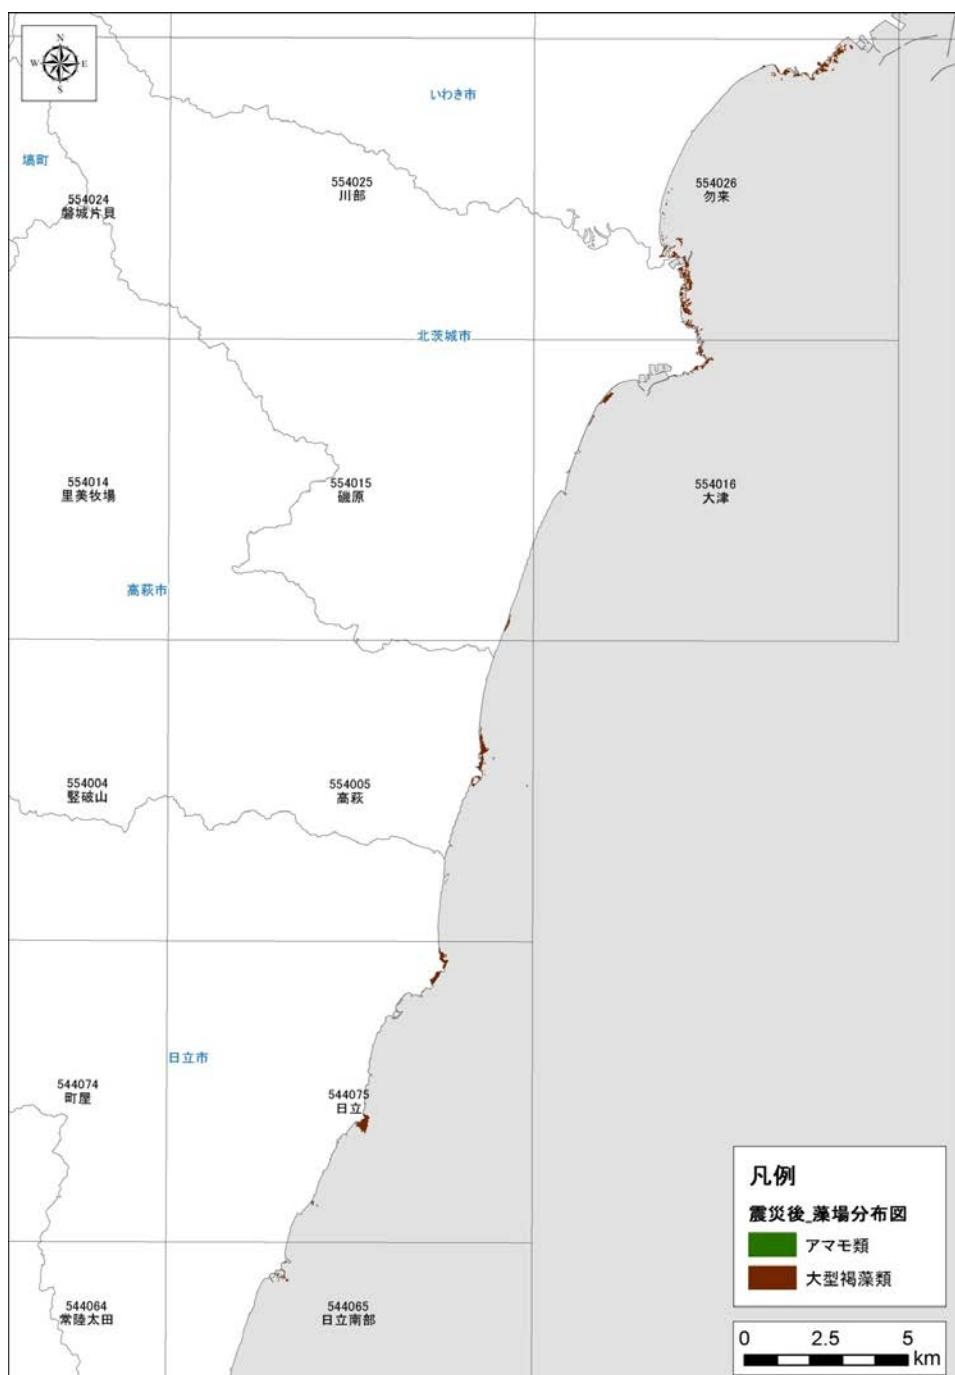
図 2.12 藻場・アマモ場の震災後分布図 (茨城県北部)

図 2.12に藻場・アマモ場の震災後の分布図を示す。茨城県では、大型褐藻類の分布は北茨城市からひたちなか市に点在する岩礁域にみられ、北茨城市的五浦岬、日立市の御根磯、ひたちなか市の平磯周辺で比較的まとまった規模の藻場が分布する。第4回自然環境保全基礎調査によると、これらの海域に分布する藻場タイプはアラメ、ガラモ場となっている。

高萩市内の震災後の大型褐藻類の分布面積は 15ha であった。
