平成 27 年度
東北地方太平洋沿岸地域自然環境調査
市町村別報告書

茨城県日立市

平成 28 (2016) 年 3 月

環境省自然環境局生物多様性センター

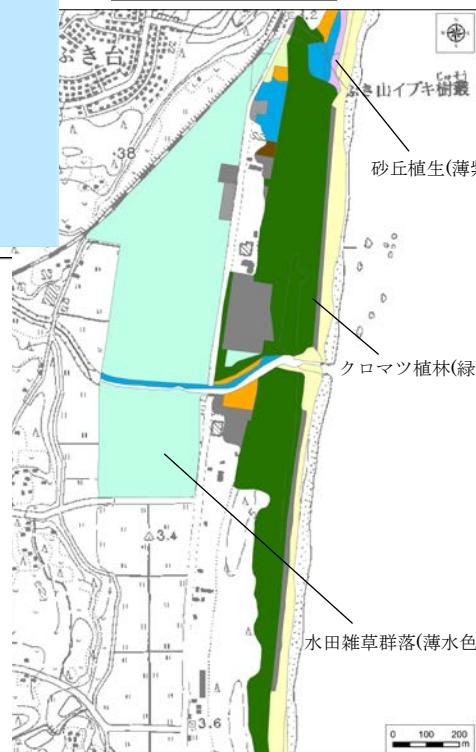
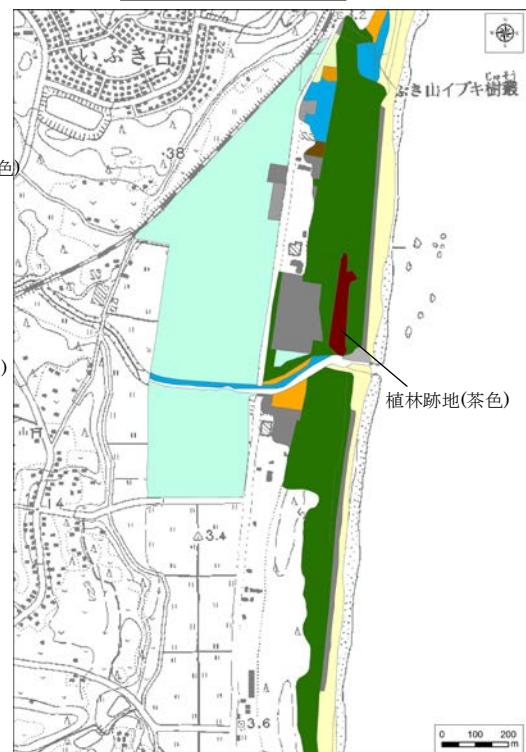
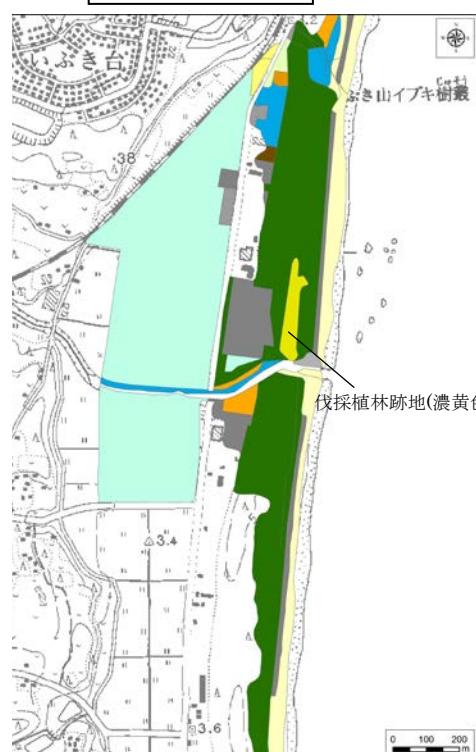
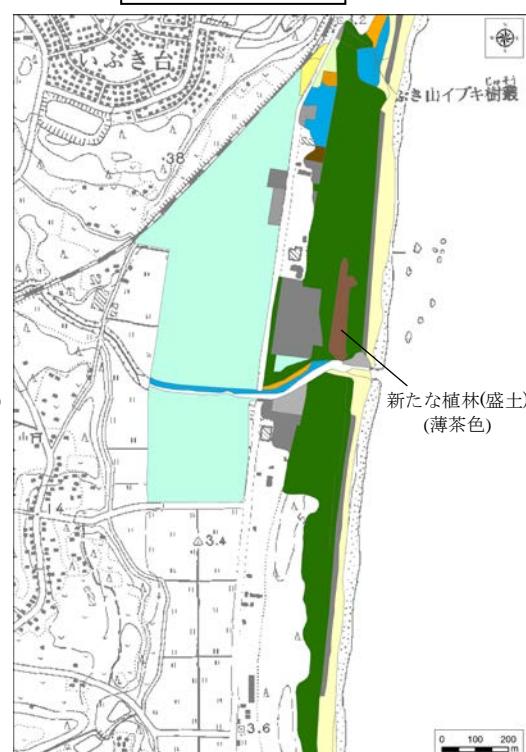
図 2.2 4ヶ年植生図(日立市)

沿岸部には自然植生である砂丘植生が分布していたが、津波により消失した。クロマツの海岸林の一部が枯死し、一時的に植林跡地となったが、平成 25 年度には伐採され、その後、平成 26 年には植栽されて新たな植林となった。

次ページに4ヶ年の植生図を示す。
