平成 27 年度
東北地方太平洋沿岸地域自然環境調査
市町村別報告書

茨城県ひたちなか市

平成 28 (2016) 年 3 月

環境省自然環境局生物多様性センター

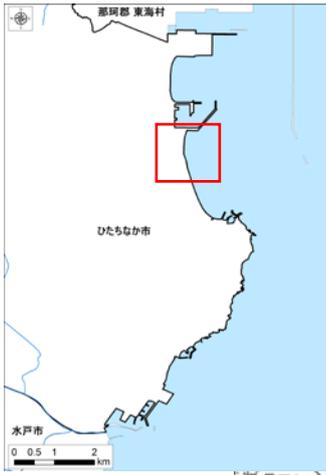
◆ひたち海浜公園

河岸には自然植生であるハマニンニク-コウボウムギ群集が分布していたが、津波による影響は見られず、震災前よりやや分布が拡大した。また、造成地がやや広がり、一部に空地雑草が繁茂した。
