平成 27 年度
東北地方太平洋沿岸地域自然環境調査
市町村別報告書

茨城県水戸市

平成 28 (2016) 年 3 月

環境省自然環境局生物多様性センター

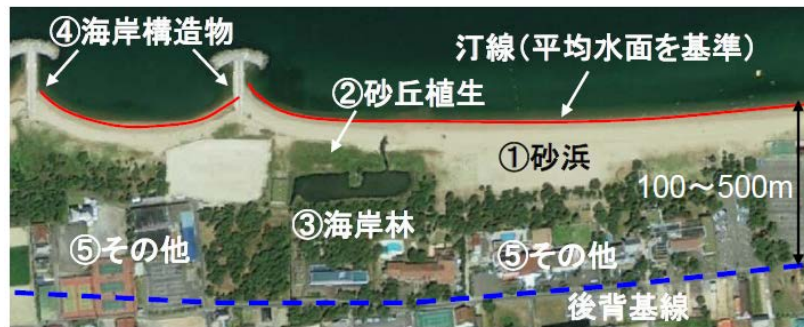
図 2.2 凡例区分

海岸調査は、調査対象の海岸を半島や港湾・漁港、島嶼等の地形や地域特性を踏まえながら、397地区の海岸に区分した。次に汀線と並行に「後背基線」を設定し、汀線と後背基線に囲まれる範囲（約100～500m）を、図2.2に示すように、①砂浜、②砂丘植生、③海岸林、④海岸構造物（港湾、防潮堤、埋立等）、⑤その他（農地・宅地等）の5項目に分類した。また、後背基線から汀線まで50m間隔で垂線を引き、後背基線からの土地被覆分類の結果を配置した図2.3に示す土地被覆図（土地被覆の占有変化のグラフ）を作成した。なお、汀線は前浜勾配と画像撮影時の潮汐から平均水面上の位置に補正した。

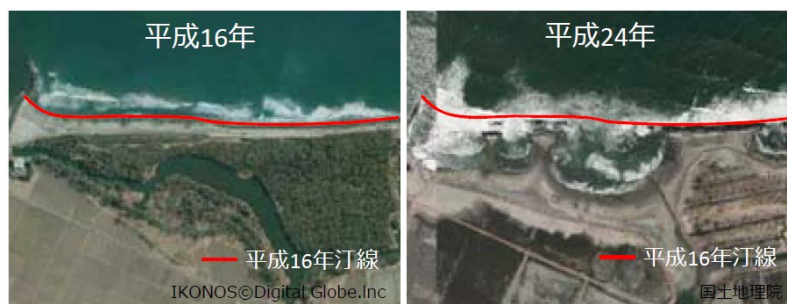
図 2.5 タイプ3の例（南相馬市小浜海岸）

- ・ タイプ1：汀線は安定（概ね変化なしを含む）。
- ・ タイプ2：汀線の後退が見られる。
- ・ タイプ3：防潮堤が破堤して汀線の後退や砂浜の消失が見られる。（図 2.5）

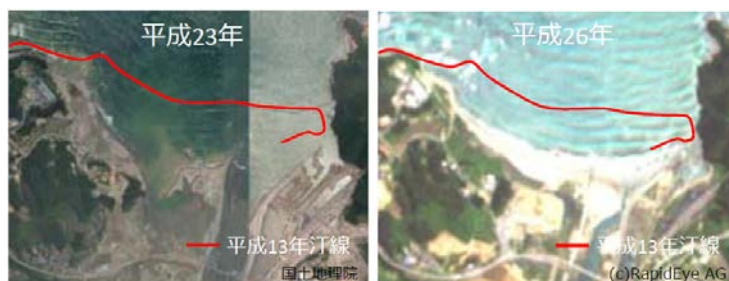
図 2.6 タイプ3の例（釜石市根浜海岸）

- ・ タイプ1：汀線は安定（概ね変化なしを含む）。
- ・ タイプ2：汀線が回復傾向（震災前の約5割以上）。
- ・ タイプ3：汀線の回復が遅い（震災前の約5割以下）。（図 2.6）
- ・ タイプ4：汀線後退（経時的な変化）。
