平成 27 年度
東北地方太平洋沿岸地域自然環境調査
市町村別報告書

茨城県鉾田市

平成 28 (2016) 年 3 月

環境省自然環境局生物多様性センター

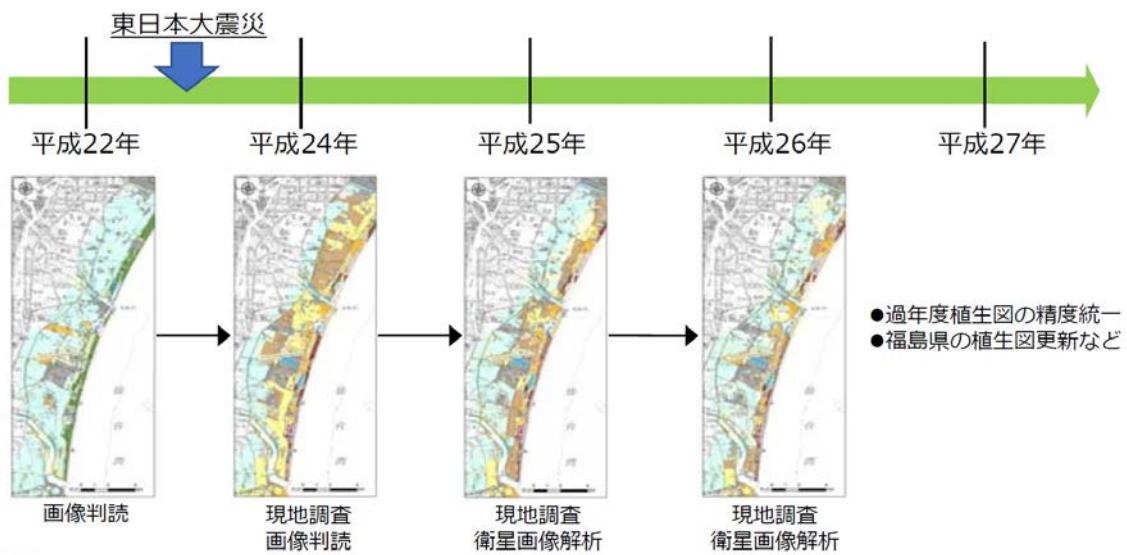
図 2.1 植生調査の流れ

植生調査は、津波浸水域において空中写真・衛星画像、現地調査で得た情報及び既存資料を基に、①震災前植生図、②震災後植生図(H24)、③震災後植生図(H25)、④震災後植生図(H26)の4図面を作成するとともに、当該地域のGISデータの作成・解析を行うことで、地震等による植生への影響を面的に把握した。図2.1に植生調査の流れを、表2.1に植生図の作成条件を示す。

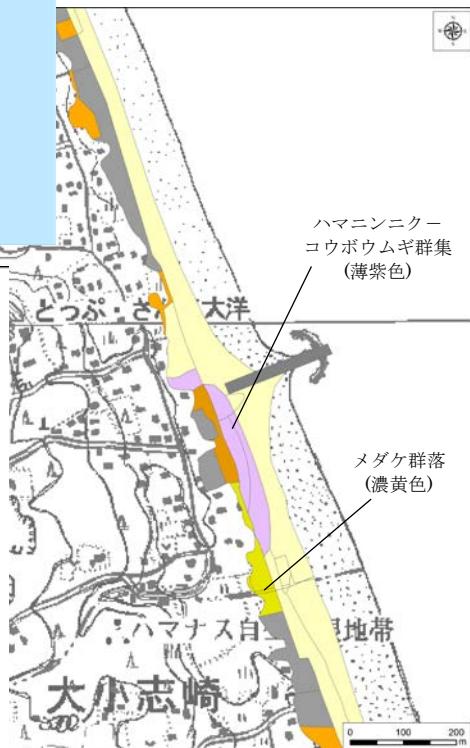
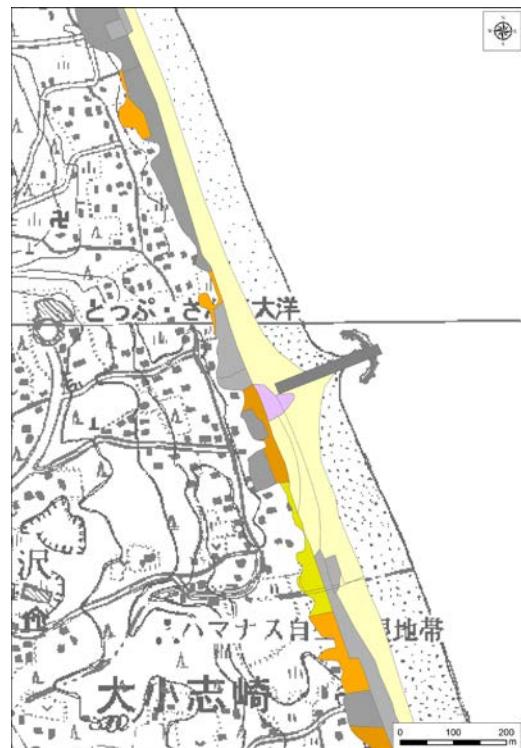
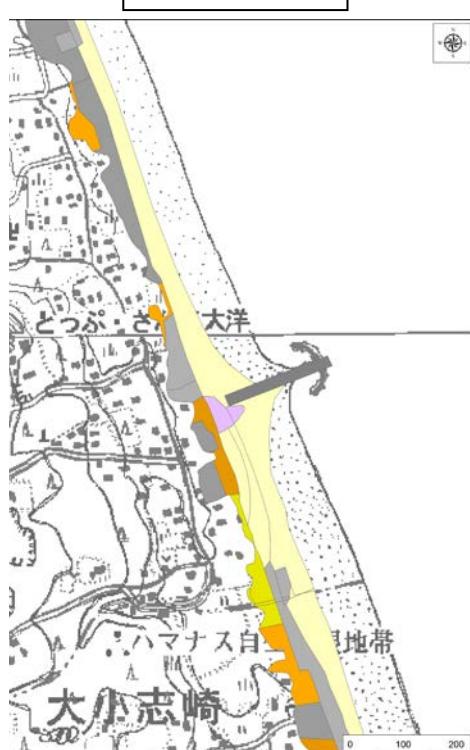
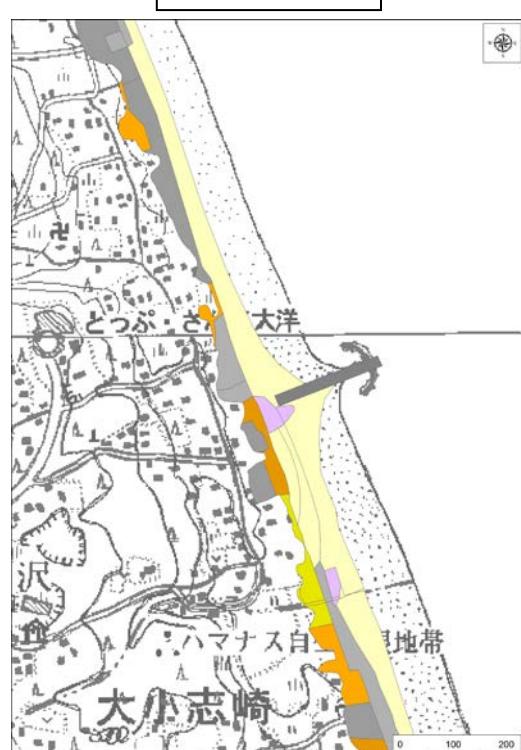
図 2.2 4ヶ年植生図(鉾田市)

沿岸部には自然植生である砂丘植生が分布していたが、津波による影響で一部が消失した。その他には大きな変化はみられず、造成地がやや拡大した程度であった。

次ページに4ヶ年の植生図を示す。

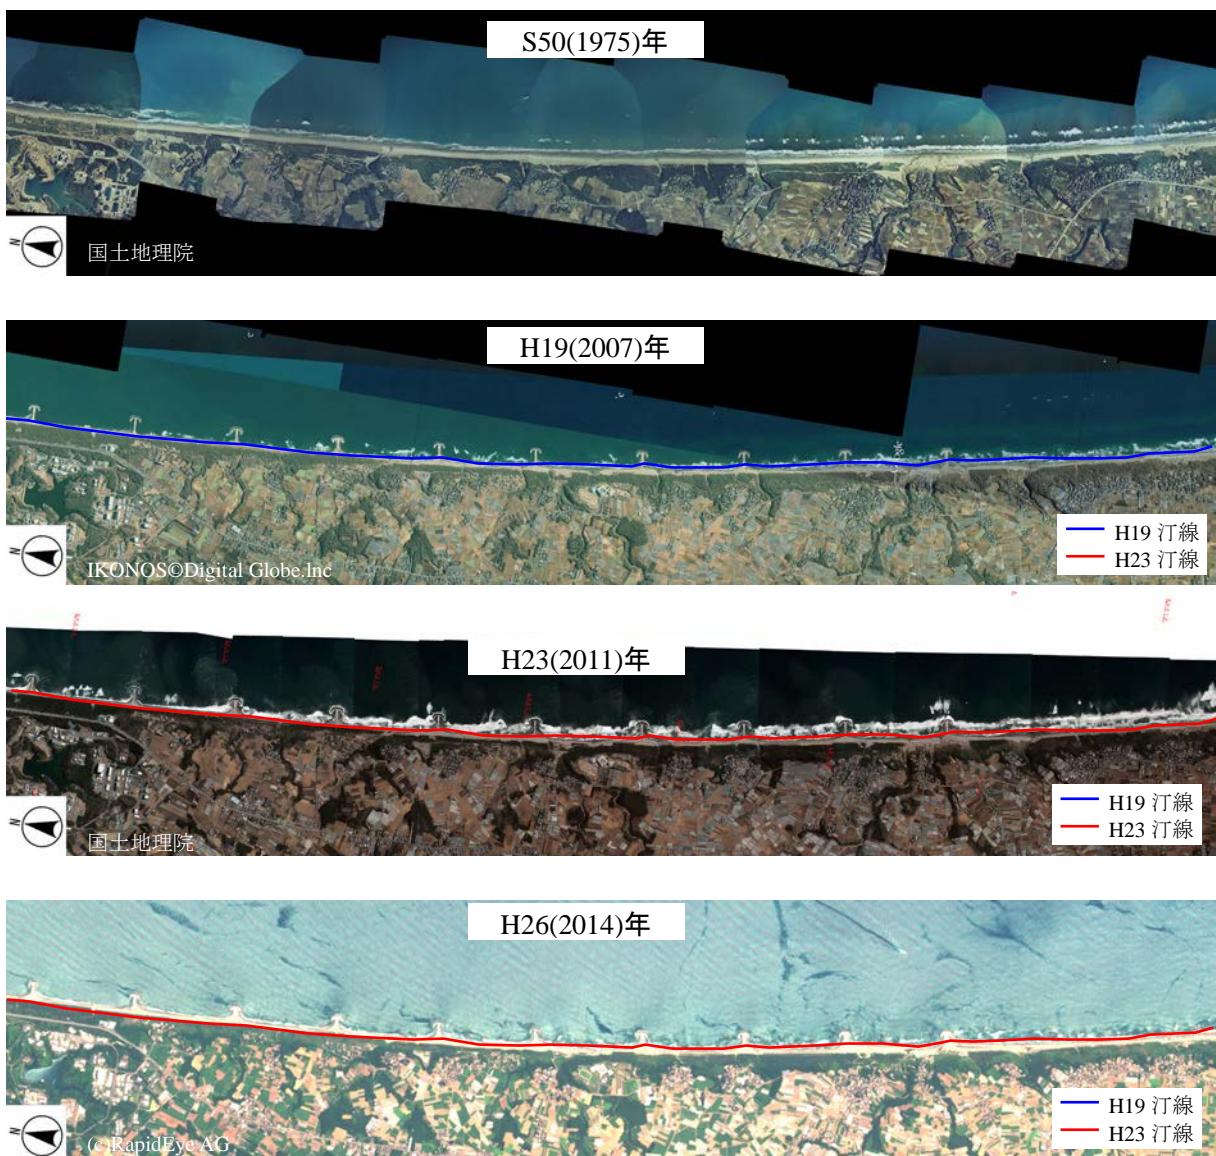
図 2.8 空中写真・衛星画像による海岸の変遷（鉢田市旭村上釜海岸）

- ・ 範囲：延長約 15.0km の海岸。
- ・ 変化要因：S50 年-H19 年はタイプ 1「防波堤等による周辺域からの砂の移動」、H19 年-H23 年はタイプ 1「安定」、H23 年-H26 年はタイプ 1「安定」。
- ・ S50(1975)年：直線状の長大な砂浜海岸に砂丘植生と海岸林が発達していた。
- ・ H19(2007)年：約 6km 北部にある大洗港の建設で砂が北向きに移動し、汀線は全域で約 50m 後退した。
- ・ H23(2011)年：H19 年と比べて汀線変化はない。
- ・ H26(2014)年：H23 年と比べて汀線変化はない。

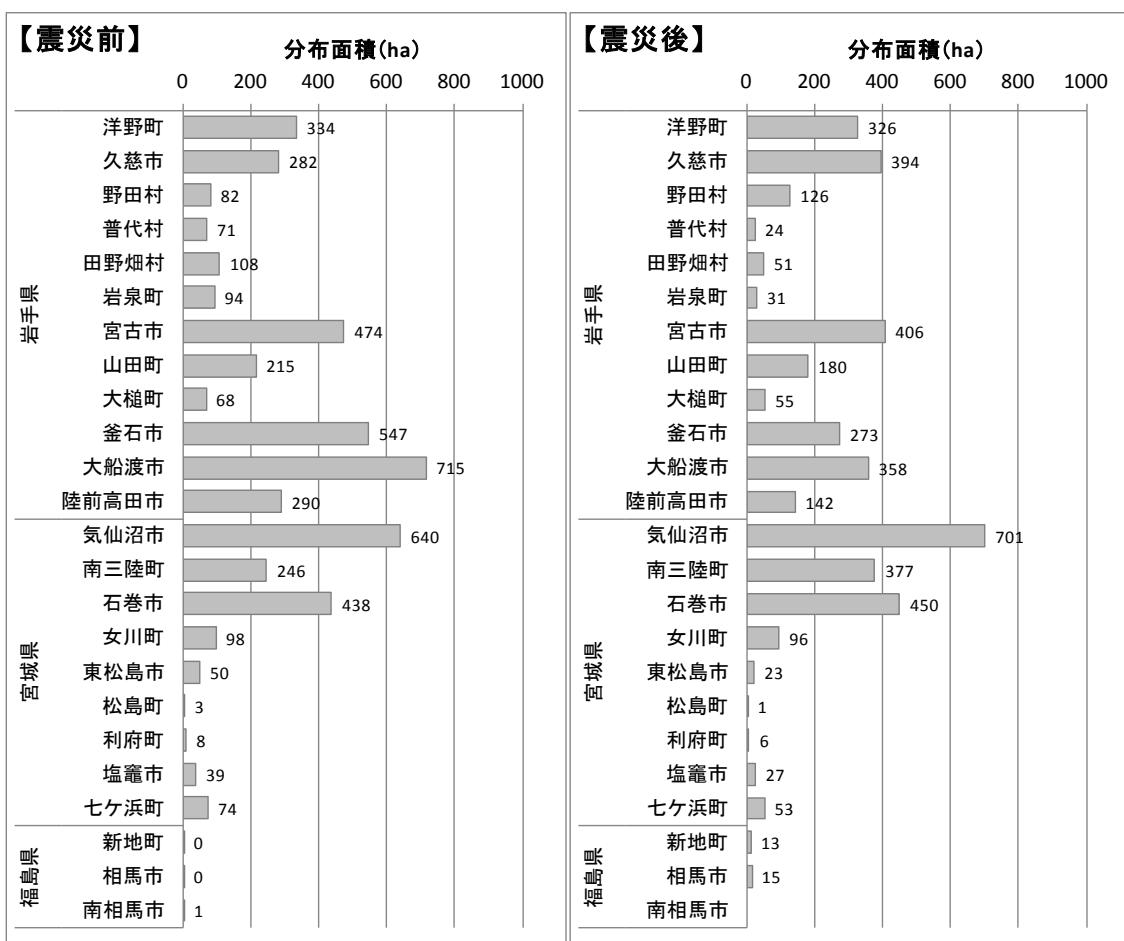
図 2.10 震災前後の大型褐藻類の市町村別分布状況（岩手県～福島県北部）

図2.10に震災前・震災後の大型褐藻類の市町村別分布状況を示す。岩手県～福島県北部沿岸における大型褐藻類の分布面積は、震災前では約4,900ha、震災後では約4,100haと減少する傾向がみられ、市町村別では、釜石市、大船渡市および陸前高田市において大きく減少する傾向がみられた。一方、久慈市および南三陸町では震災後に大型褐藻類の分布面積が増加する傾向が認められた。

大型褐藻類の分布が大きく減少した区域の地形的特徴は、釜石市（釜石湾）は湾入大・水深大、大船渡市（大船渡湾）は湾入特大・水深小、南三陸町（志津川湾）では湾入大・水深中となり、各々湾入が大きいという共通点がみられた。

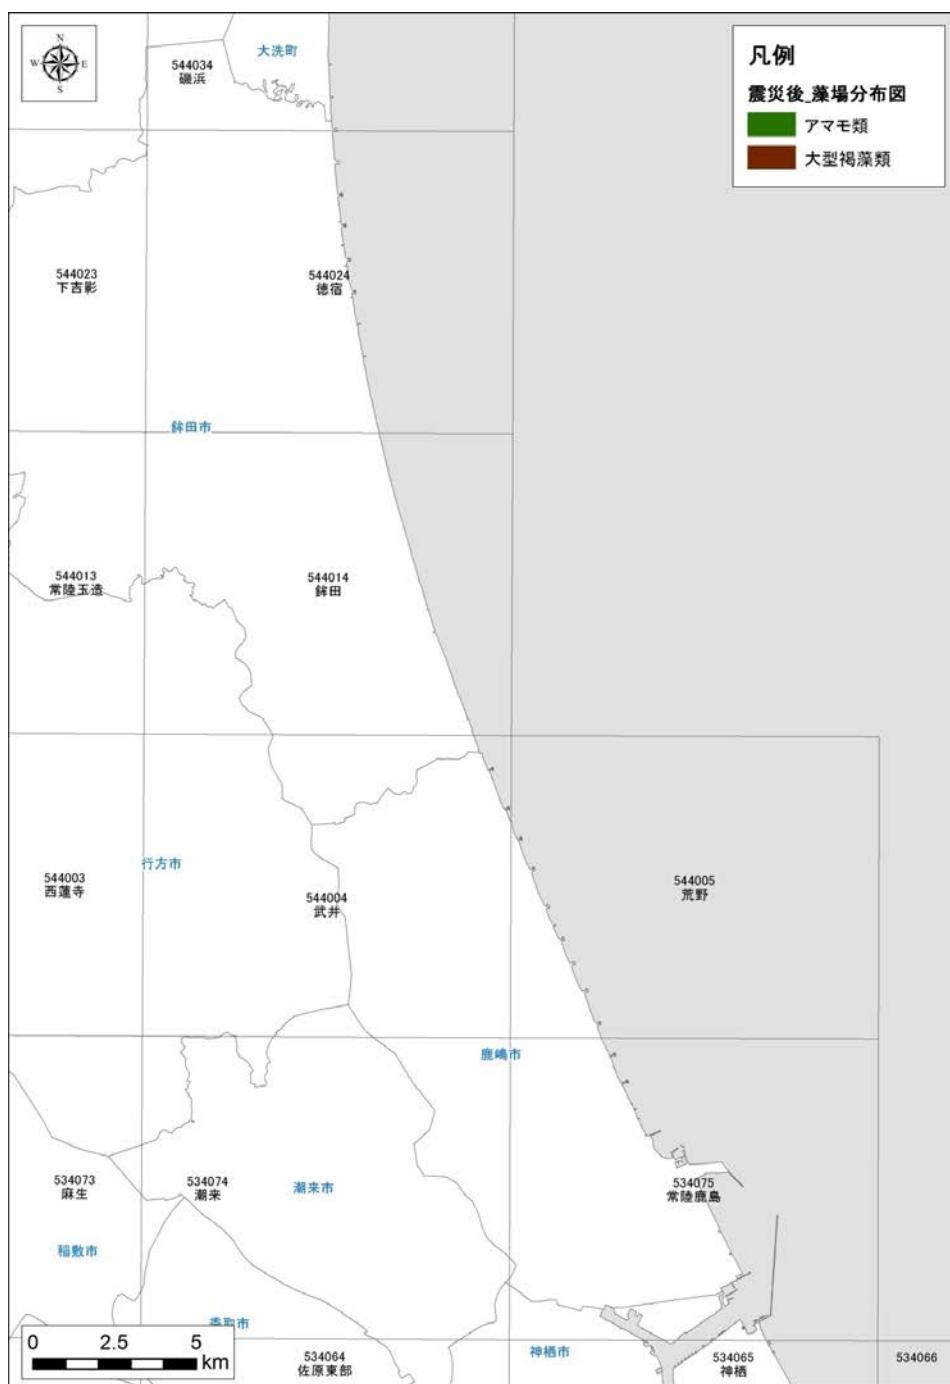
図 2.12 藻場・アマモ場の震災後分布図 (茨城県南部)

図 2.12に藻場・アマモ場の震災後の分布図を示す。茨城県では、大型褐藻類の分布は北茨城市からひたちなか市に点在する岩礁域にみられ、北茨城市的五浦岬、日立市の御根磯、ひたちなか市の平磯周辺で比較的まとまった規模の藻場が分布する。第4回自然環境保全基礎調査によると、これらの海域に分布する藻場タイプはアラメ、ガラモ場となっている。

鉾田市内では震災後の大型褐藻類は見られなかった。
