平成 27 年度  
東北地方太平洋沿岸地域自然環境調査  
市町村別報告書

茨城県鹿嶋市

平成 28（2016）年 3 月

環境省自然環境局生物多様性センター

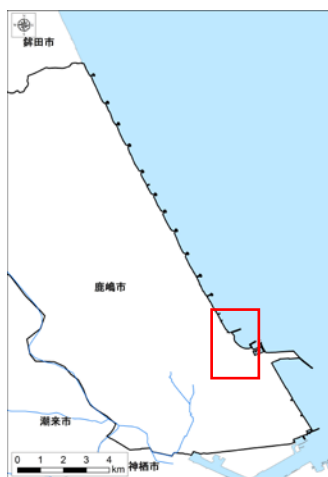
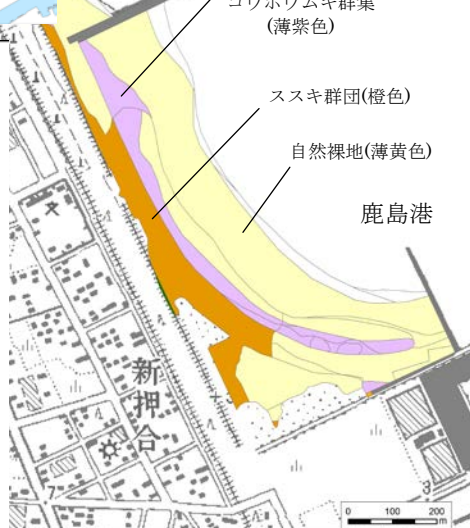
図 2.2 4ヶ年植生図(鹿嶋市)

海側にはススキ群団と自然植生であるハマグルマーコウボウムギ群集が分布しており、津波による影響は大きくはなかった。また、震災後は分布が拡大、あるいは一部が消失し、形状が少しずつ変化していた。

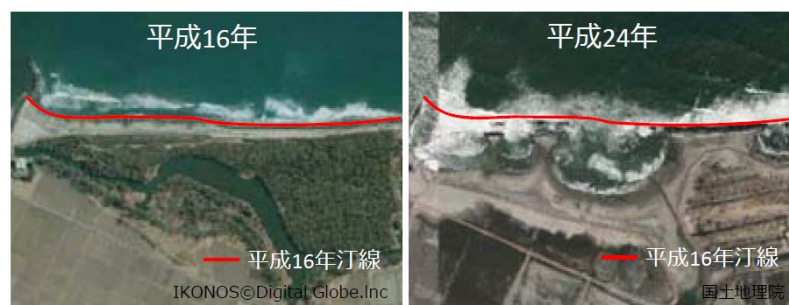
図 2.6 タイプ3の例（南相馬市小浜海岸）

- ・ タイプ1：汀線は安定（概ね変化なしを含む）。
- ・ タイプ2：汀線の後退が見られる。
- ・ タイプ3：防潮堤が破堤して汀線の後退や砂浜の消失が見られる。（図 2.6）
