平成 27 年度  
東北地方太平洋沿岸地域自然環境調査  
市町村別報告書

茨城県神栖市

平成 28 (2016) 年 3 月

環境省自然環境局生物多様性センター

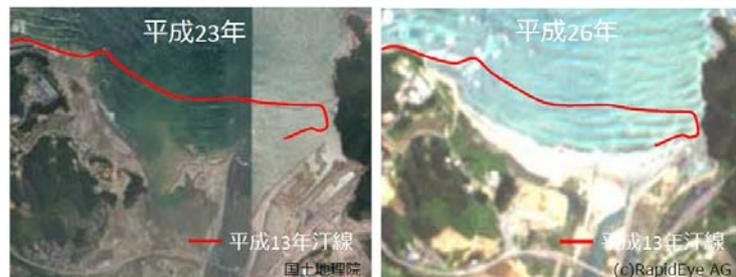
図 2.7 タイプ3の例（釜石市根浜海岸）

- ・ タイプ1：汀線は安定（概ね変化なしを含む）。
- ・ タイプ2：汀線が回復傾向（震災前の約5割以上）。
- ・ タイプ3：汀線の回復が遅い（震災前の約5割以下）。（図 2.7）
- ・ タイプ4：汀線後退（経時的な変化）。
