平成 27 年度
東北地方太平洋沿岸地域自然環境調査
市町村別報告書

千葉県銚子市

平成 28 (2016) 年 3 月

環境省自然環境局生物多様性センター

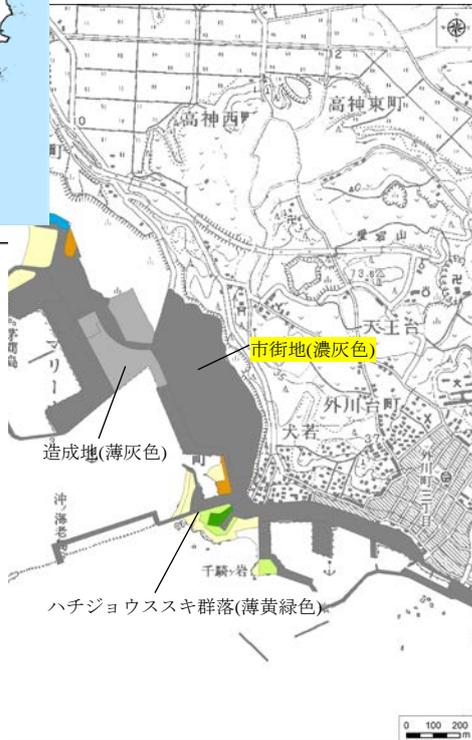
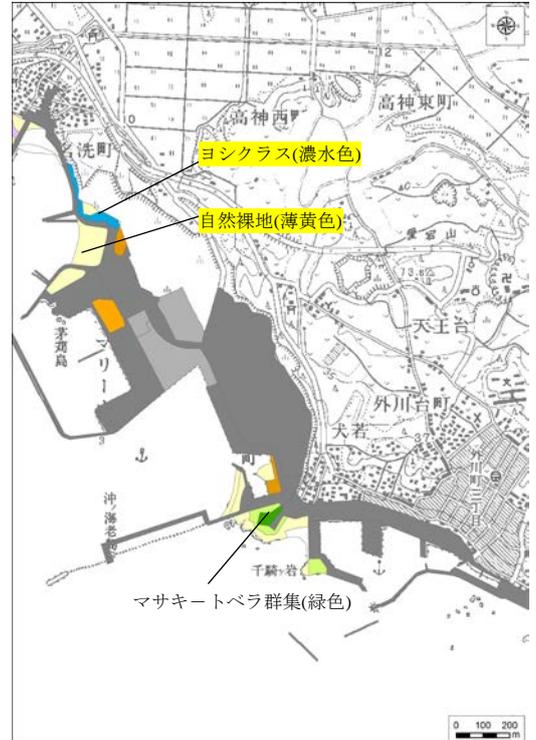
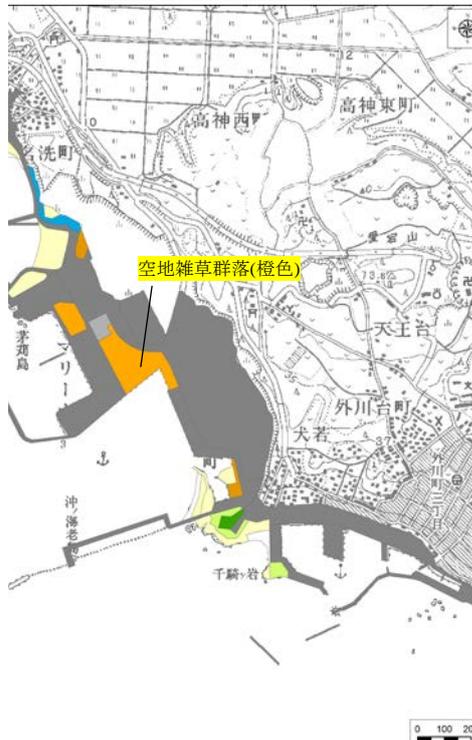
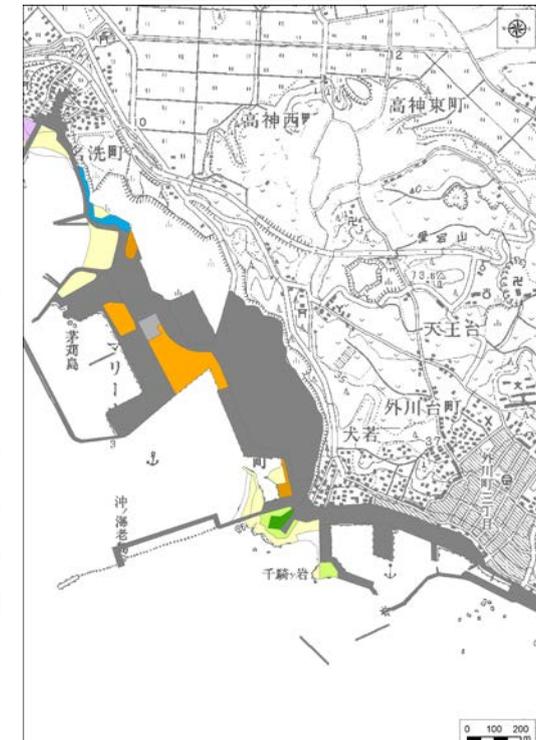
図 2.2 4ヶ年植生図(鉾子市)

自然植生（ハチジョウススキ群落、マサキトベラ群集、ヨシクラス）に大きな変化はなかった。平成 25 年以降、植生が繁茂し、造成地から空地雑草群落へ変化した箇所があった。

次ページに4ヶ年の植生図を示す。
