平成 27 年度  
東北地方太平洋沿岸地域自然環境調査  
市町村別報告書

千葉県旭市

平成 28 (2016) 年 3 月

環境省自然環境局生物多様性センター

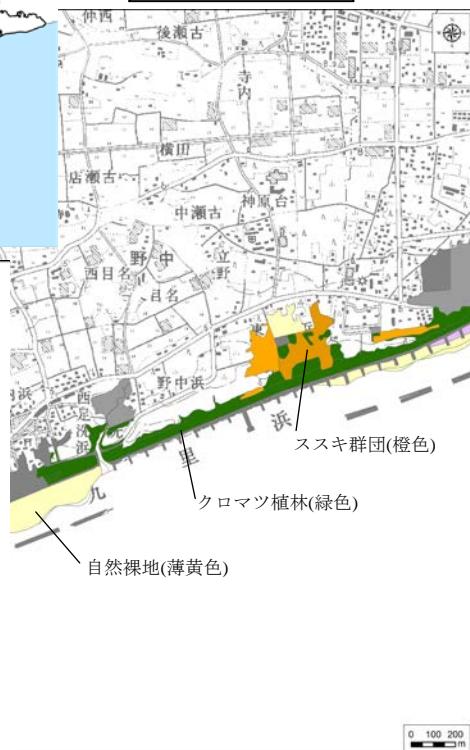
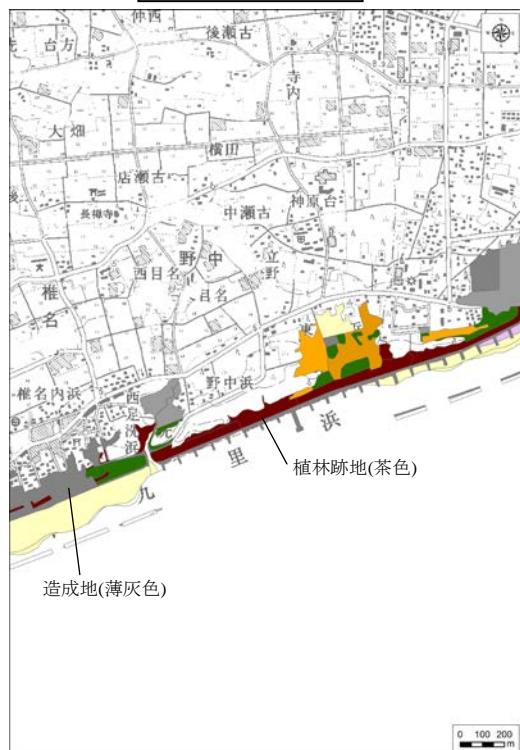
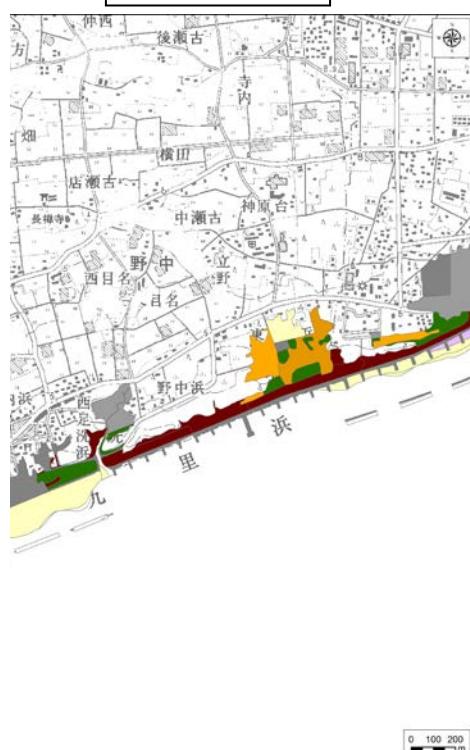
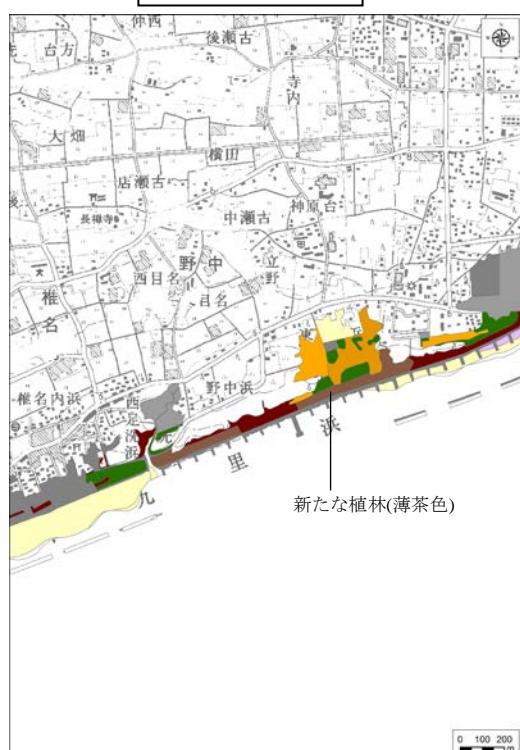
図 2.2 4ヶ年植生図(旭市)

沿岸部のクロマツ植林の一部が津波による影響で植林跡地となった。平成 26 年には植栽により新たな植林地となった。やや内陸に分布するススキ群団には大きな影響は見られなかった。

次ページに4ヶ年の植生図を示す。

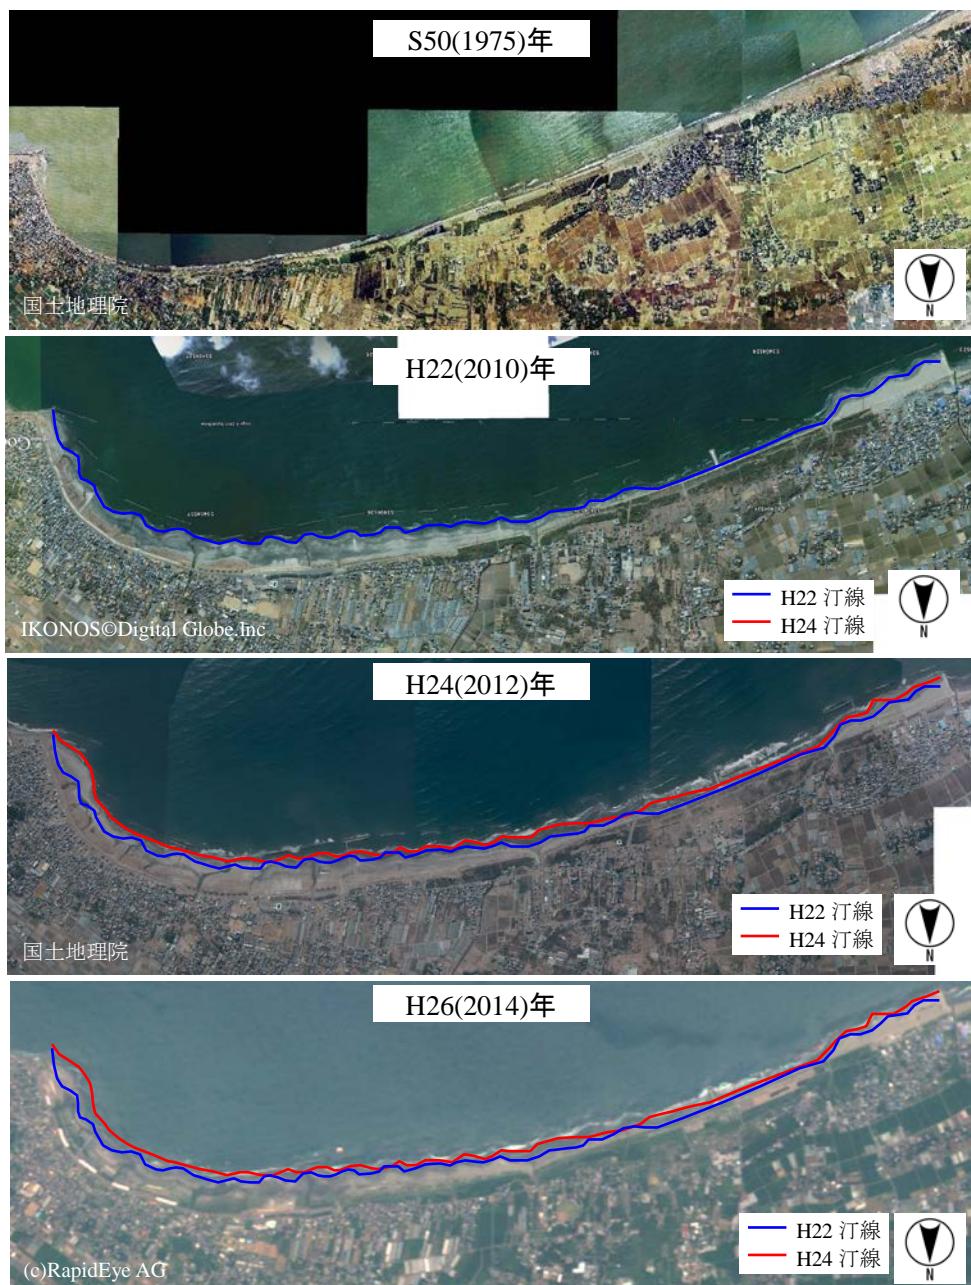
図 2.8 空中写真・衛星画像による海岸の変遷（旭市飯岡海岸）

- ・範囲：延長約 6.2km の海岸。
- ・変化要因：S50 年-H22 年はタイプ 1「防波堤等による周辺域からの砂の移動」、H22 年-H24 年はタイプ 2「汀線後退」、H24 年-H26 年はタイプ 2「汀線は回復傾向」。
- ・S50(1975)年：飯岡漁港の南部にフック状の砂浜海岸が続き、中央から西部では砂丘植生と海岸林が発達していた。
- ・H22(2010)年：全域にわたって離岸堤が建設された結果、汀線は最大約 230m 前進し、砂丘植生の面積も拡大した。
- ・H24(2012)年：H22 年と比べて汀線は中央で最大約 50m 後退した。
- ・H26(2014)年：H24 年と比べて汀線は約 30m 前進した。

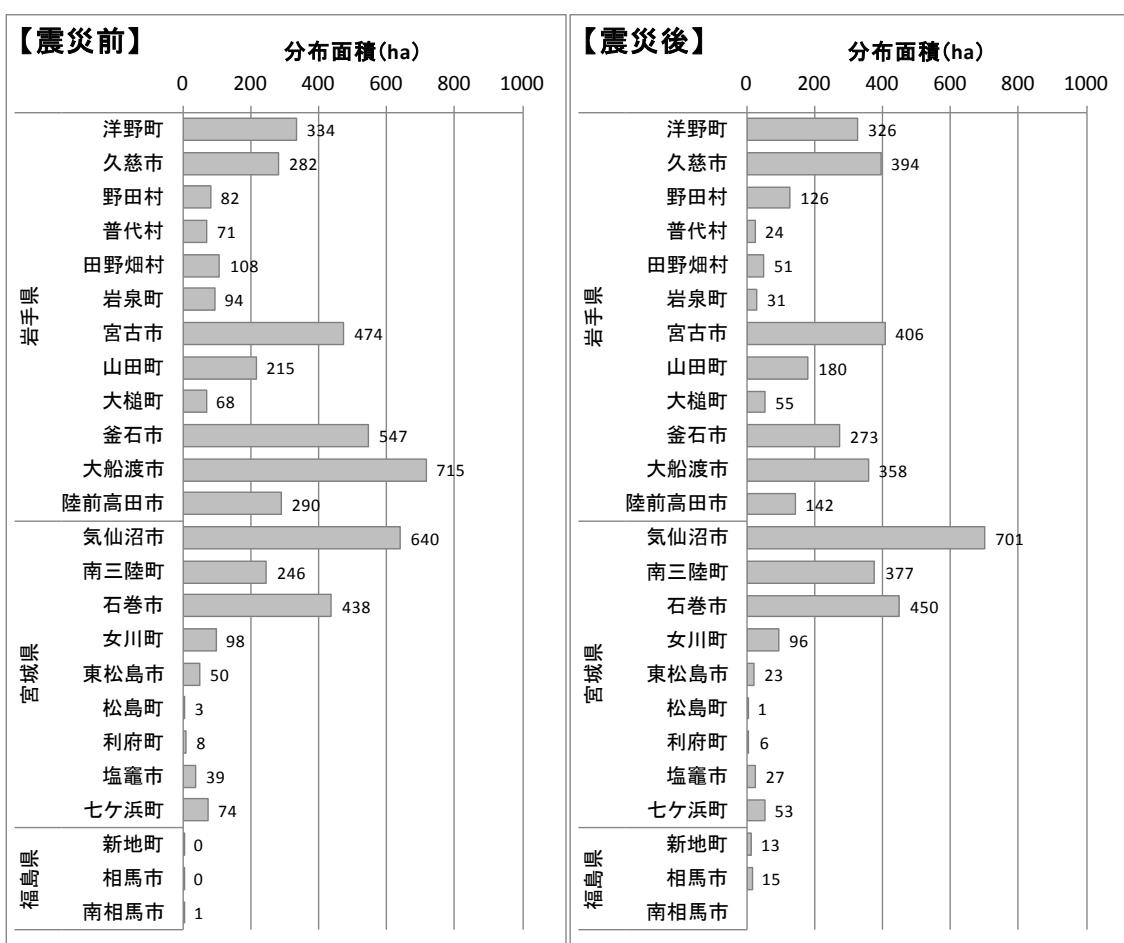
図 2.10 震災前後の大型褐藻類の市町村別分布状況（岩手県～福島県北部）

図2.10に震災前・震災後の大型褐藻類の市町村別分布状況を示す。岩手県～福島県北部沿岸における大型褐藻類の分布面積は、震災前では約4,900ha、震災後では約4,100haと減少する傾向がみられ、市町村別では、釜石市、大船渡市および陸前高田市において大きく減少する傾向がみられた。一方、久慈市および南三陸町では震災後に大型褐藻類の分布面積が増加する傾向が認められた。

大型褐藻類の分布が大きく減少した区域の地形的特徴は、釜石市（釜石湾）は湾入大・水深大、大船渡市（大船渡湾）は湾入特大・水深小、南三陸町（志津川湾）では湾入大・水深中となり、各々湾入が大きいという共通点がみられた。

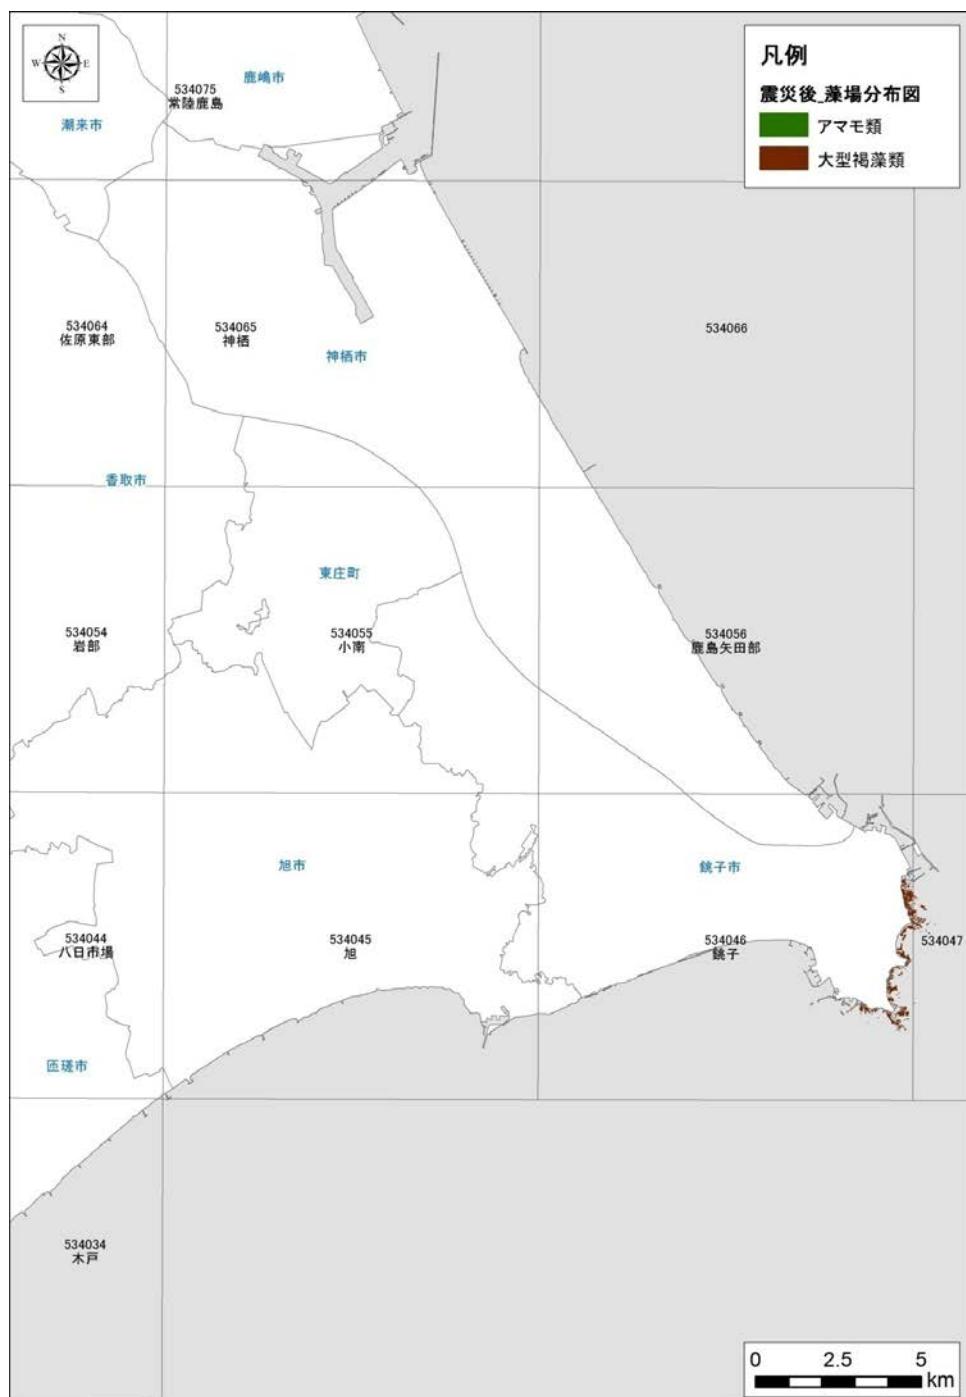
図 2.12 藻場・アマモ場の震災後分布図（千葉県東部）

図 2.12に藻場・アマモ場の震災後の分布図を示す。大型褐藻類は銚子半島で大規模な群落を形成する。第5回自然環境保全基礎調査によると、これらの海域に分布する藻場タイプはアラメ場となっており、カジメとアラメが混生するとされている。

旭市内では震災後の大型褐藻類の分布はみられなかった。
