平成 27 年度  
東北地方太平洋沿岸地域自然環境調査  
市町村別報告書

千葉県山武市

平成 28（2016）年 3 月

環境省自然環境局生物多様性センター

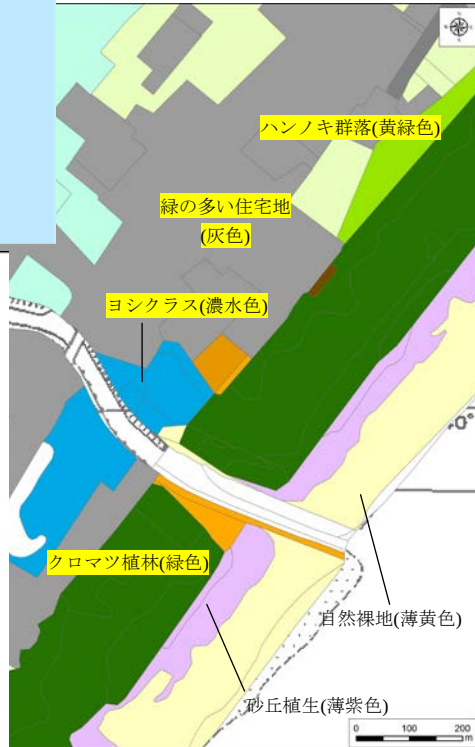
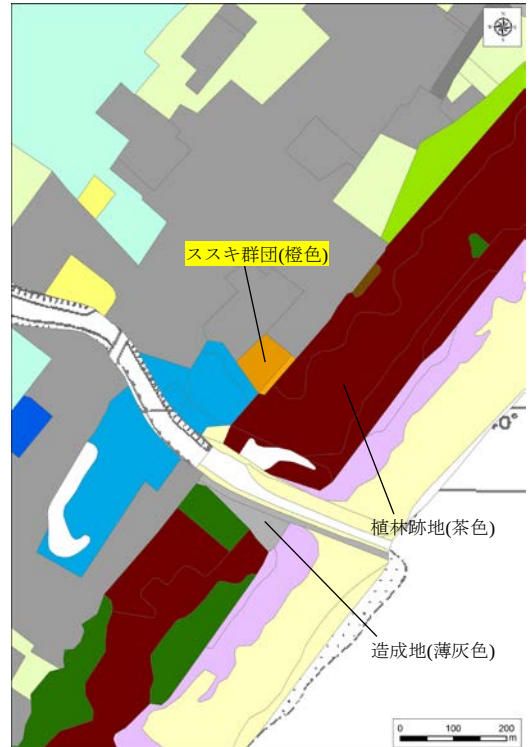
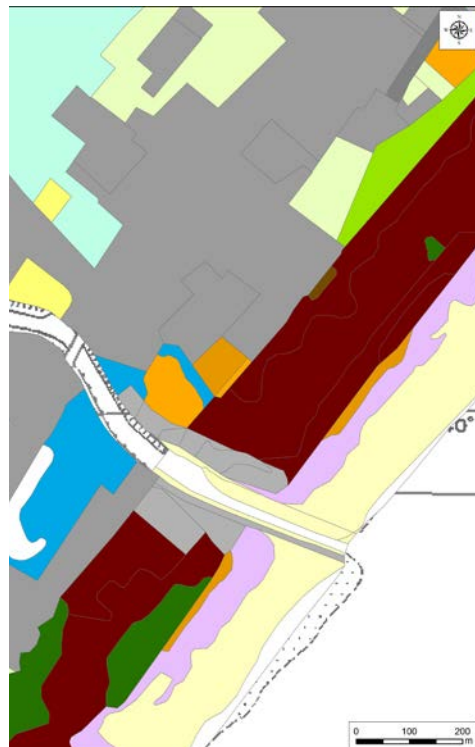
図 2.2 4ヶ年植生図(山武市)

自然植生（ハンノキ群落、ヨシクラス、砂丘植生）には津波による大きな影響は見られなかった。一方でクロマツ植林は多くが植林跡地へと変化した。また、ススキ群落の分布が部分的に増加した。

次ページに4ヶ年の植生図を示す。

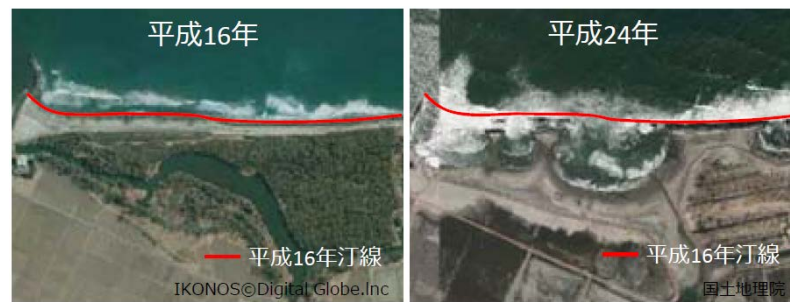
図 2.6 タイプ3の例（南相馬市小浜海岸）

- ・ タイプ1：汀線は安定（概ね変化なしを含む）。
- ・ タイプ2：汀線の後退が見られる。
- ・ タイプ3：防潮堤が破堤して汀線の後退や砂浜の消失が見られる。（図 2.6）
