平成 27 年度  
東北地方太平洋沿岸地域自然環境調査  
市町村別報告書

千葉県長生郡白子町

平成 28 (2016) 年 3 月

環境省自然環境局生物多様性センター

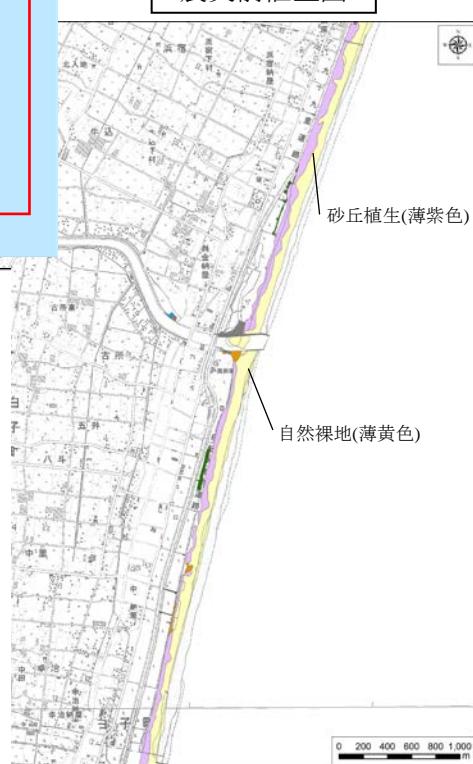
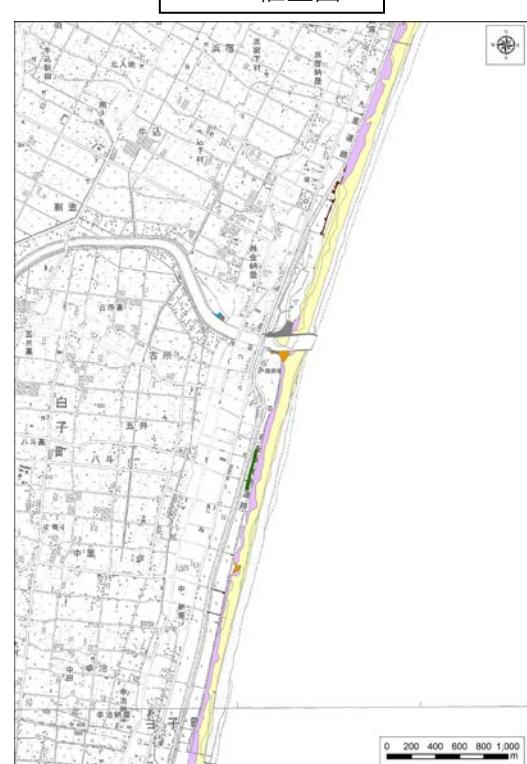
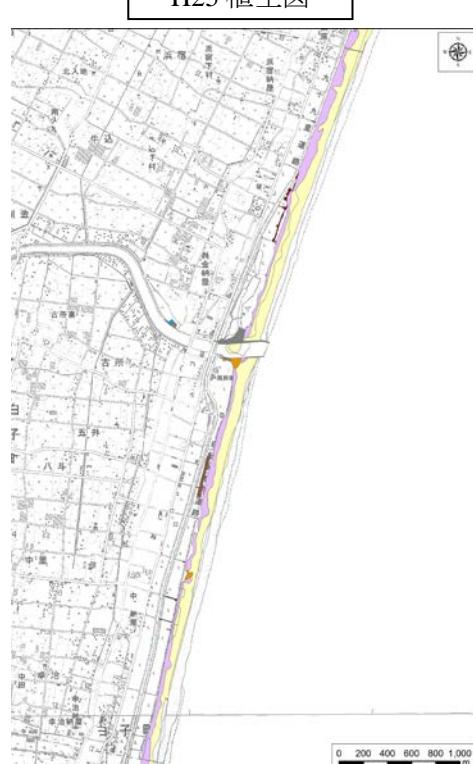
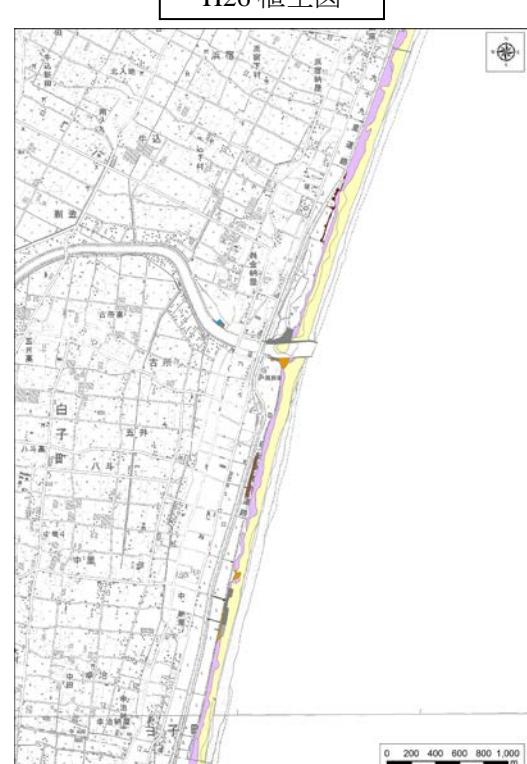
図 2.2 4ヶ年植生図(白子町)

沿岸部には砂丘植生が帶状に分布する。津波による植生への大きな変化は見られなかった。

次ページに4ヶ年の植生図を示す。
