平成 27 年度  
東北地方太平洋沿岸地域自然環境調査  
市町村別報告書

千葉県長生郡長生村

平成 28（2016）年 3 月

環境省自然環境局生物多様性センター

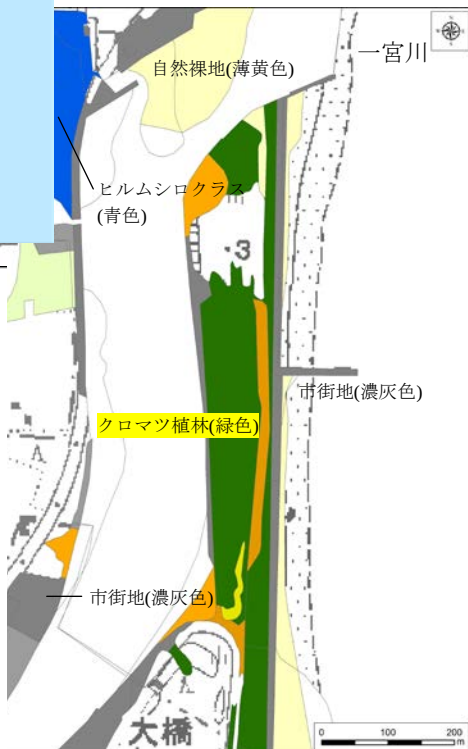
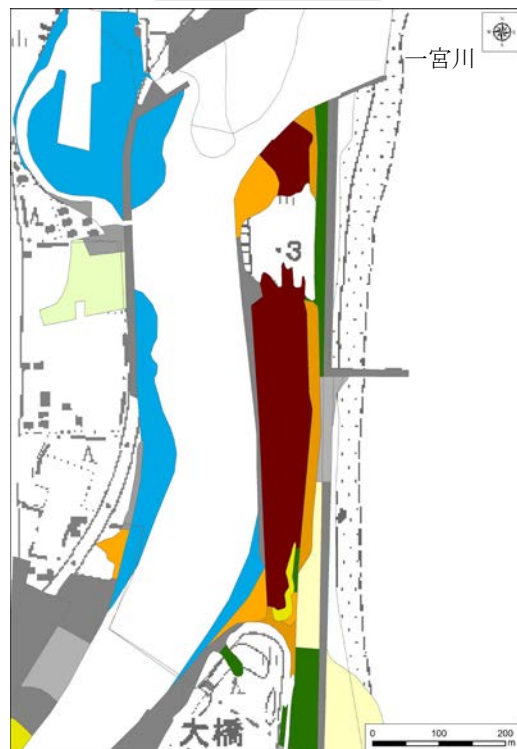
図 2.2 4ヶ年植生図(長生村)

津波の影響により右岸河口部のクロマツ植林が植林跡地となった。震災前にヒルムシロクラスであった箇所はヨシクラスに変化し、河岸にも新たにヨシクラスが出現した。左岸河口部の自然裸地は流路が変化し、消失した。

次ページに4ヶ年の植生図を示す。

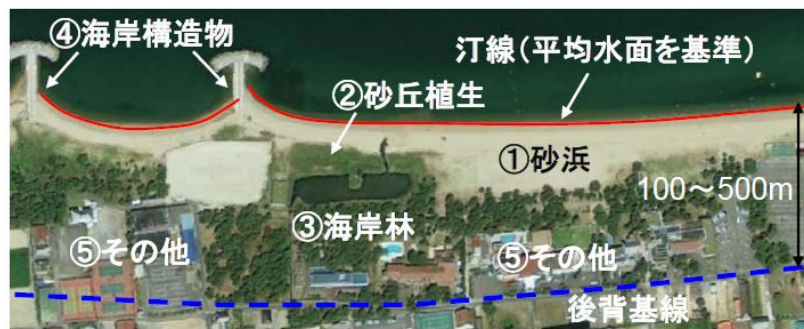
図 2.3 凡例区分

海岸調査は、調査対象の海岸を半島や港湾・漁港、島嶼等の地形や地域特性を踏まえながら、397地区の海岸に区分した。次に汀線と並行に「後背基線」を設定し、汀線と後背基線に囲まれる範囲（約 100～500m）を、図 2.3に示すように、①砂浜、②砂丘植生、③海岸林、④海岸構造物（港湾、防潮堤、埋立等）、⑤その他（農地・宅地等）の 5 項目に分類した。また、後背基線から汀線まで 50m 間隔で垂線を引き、後背基線からの土地被覆分類の結果を配置した図 2.4に示す土地被覆図（土地被覆の占有変化のグラフ）を作成した。なお、汀線は前浜勾配と画像撮影時の潮汐から平均水面上の位置に補正した。

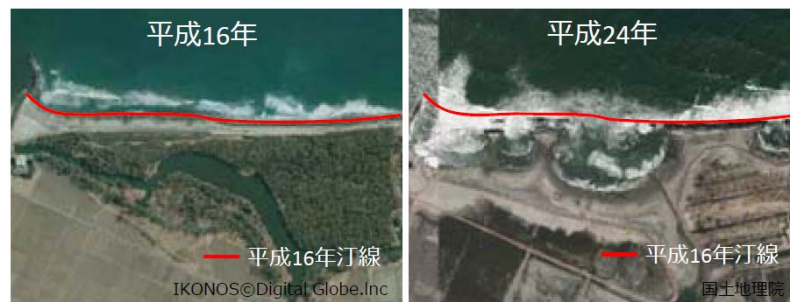
図 2.6 タイプ3の例（南相馬市小浜海岸）

- ・ タイプ1：汀線は安定（概ね変化なしを含む）。
- ・ タイプ2：汀線の後退が見られる。
- ・ タイプ3：防潮堤が破堤して汀線の後退や砂浜の消失が見られる。（図 2.6）

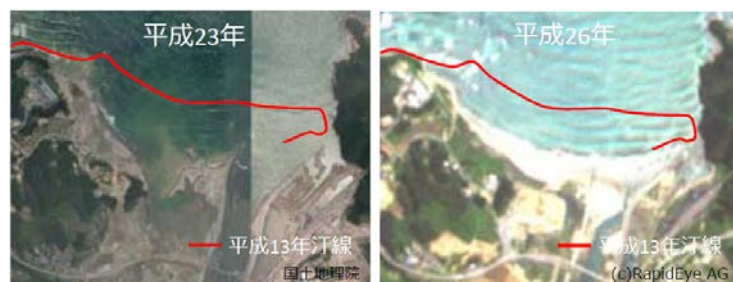
図 2.7 タイプ3の例（釜石市根浜海岸）

- ・ タイプ1：汀線は安定（概ね変化なしを含む）。
- ・ タイプ2：汀線が回復傾向（震災前の約5割以上）。
- ・ タイプ3：汀線の回復が遅い（震災前の約5割以下）。（図 2.7）
- ・ タイプ4：汀線後退（経時的な変化）。
