平成 27 年度  
東北地方太平洋沿岸地域自然環境調査  
市町村別報告書

千葉県長生郡一宮町

平成 28 (2016) 年 3 月

環境省自然環境局生物多様性センター

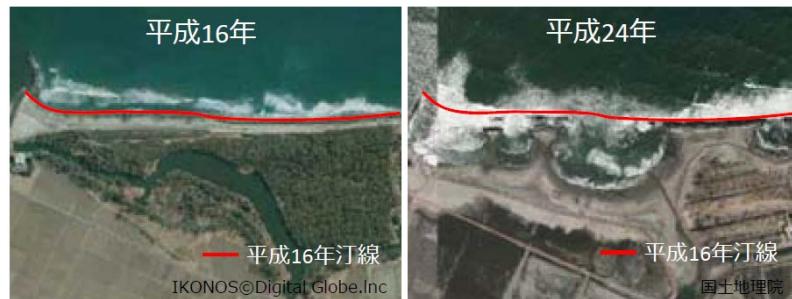
図 2.6 タイプ 3 の例（南相馬市小浜海岸）

- ・ タイプ 1：汀線は安定（概ね変化なしを含む）。
- ・ タイプ 2：汀線の後退が見られる。
- ・ タイプ 3：防潮堤が破堤して汀線の後退や砂浜の消失が見られる。（図 2.6）

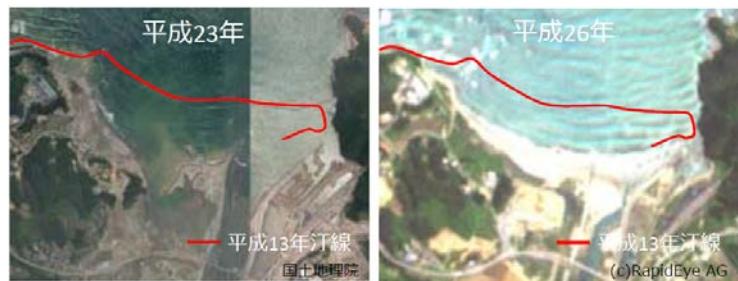
図 2.7 タイプ 3 の例（釜石市根浜海岸）

- ・ タイプ 1：汀線は安定（概ね変化なしを含む）。
- ・ タイプ 2：汀線が回復傾向（震災前の約 5 割以上）。
- ・ タイプ 3：汀線の回復が遅い（震災前の約 5 割以下）。（図 2.7）
- ・ タイプ 4：汀線後退（経時的な変化）。
