平成 23 年度  
東日本大震災による自然公園等への  
影響調査業務  
報告書 上巻

平成 23 年 11 月  
株式会社 プレック研究所

# 平成 23 年度東日本大震災による自然公園等への影響調査業務

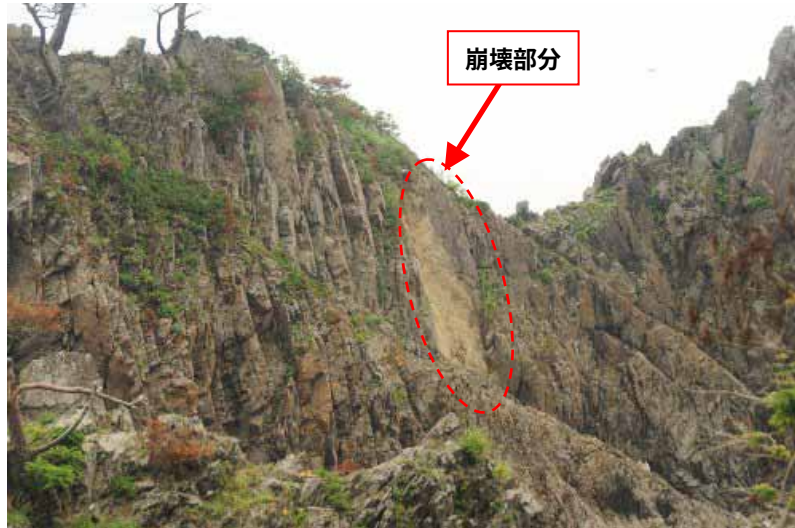
**所見**  
兜岩の壁面に比較的新しいと思われる崩壊の跡があり、地震の影響によるものであると考えられる。なお、切り立った岩礁であり、データ上の津波浸水範囲には含まれていないが、津波は到達し、岩礁の壁面を洗ったものと思われる。

崩壊部の拡大写真

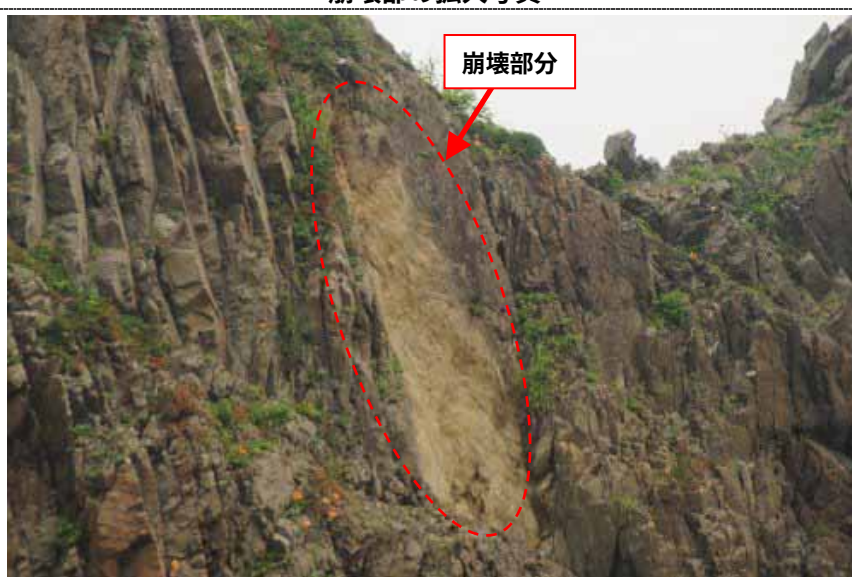
崩壊部の拡大写真

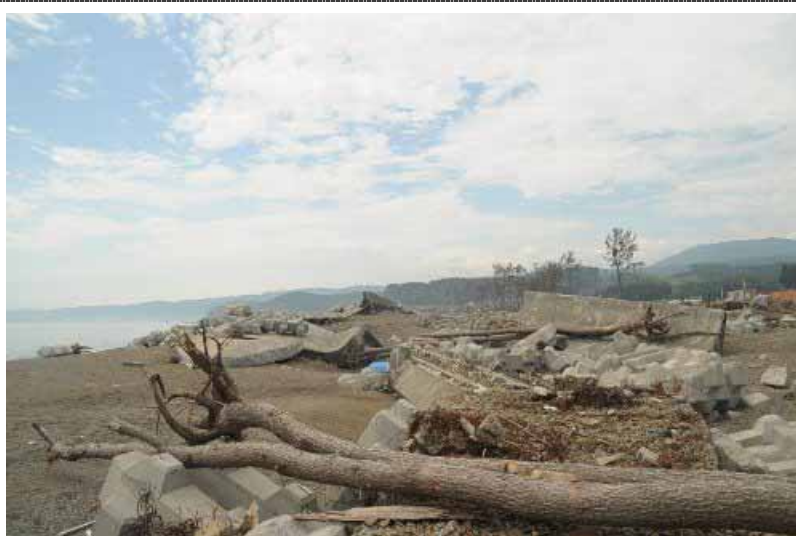
壊滅した堤防と松林

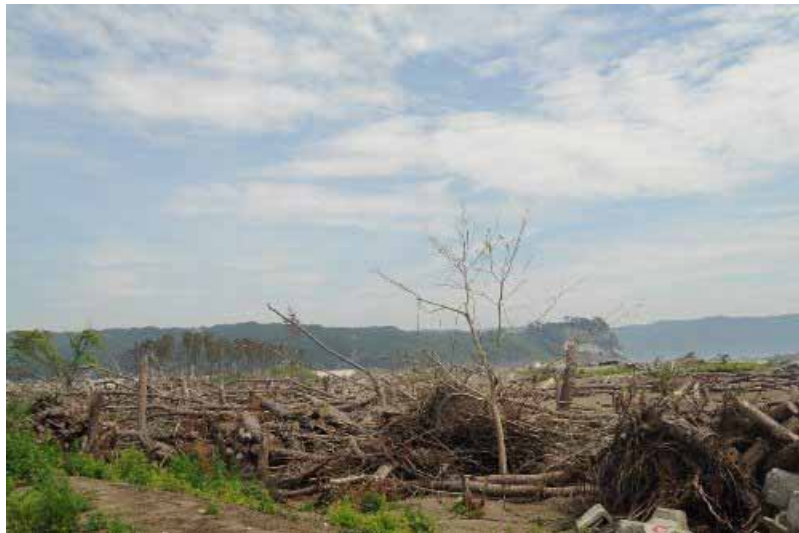
壊滅した堤防と松林

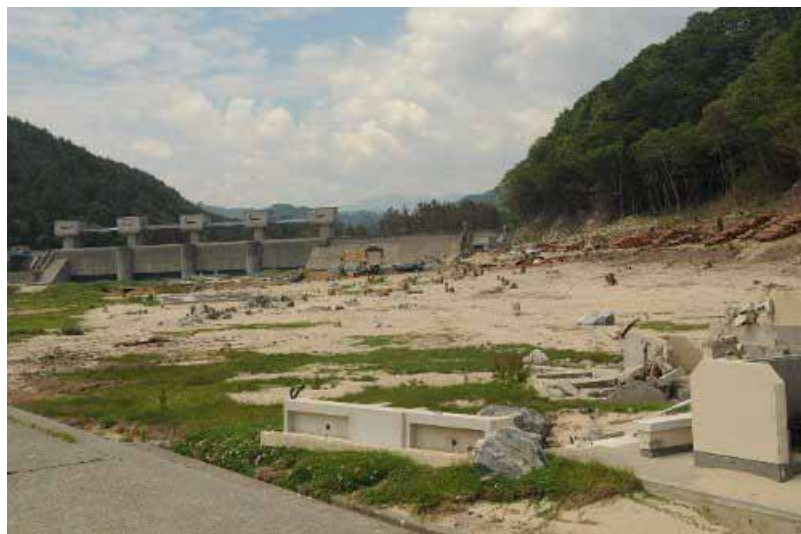
防潮林の跡地（防潮堤より下流側）

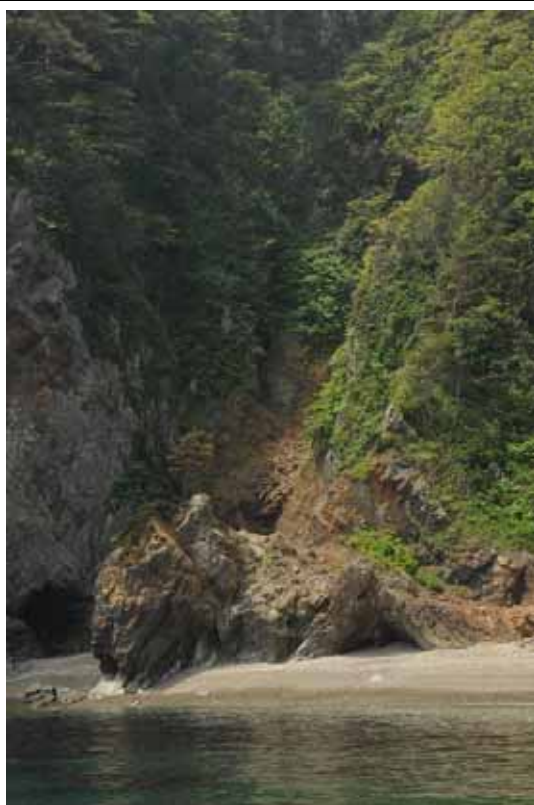
砂浜全域と谷沿いが浸水しており、谷にあった二次林は大きなダメージを受けている。特に松の木は多くが枯れて変色し、茶色になっている。また、断崖が複数個所で崩壊している。

崩壊した断崖

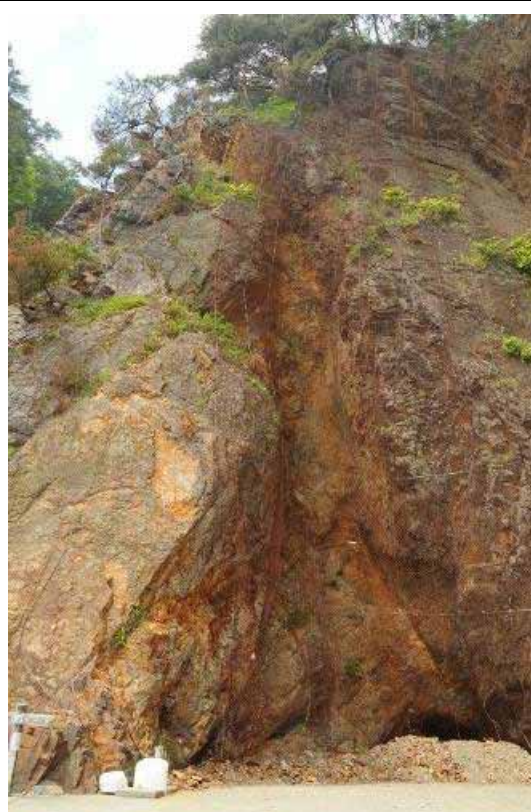
崩壊した断崖

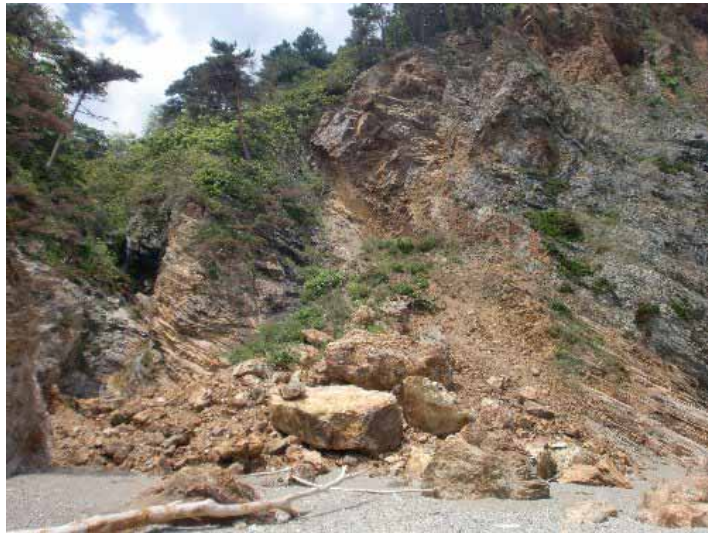
崩壊した断崖

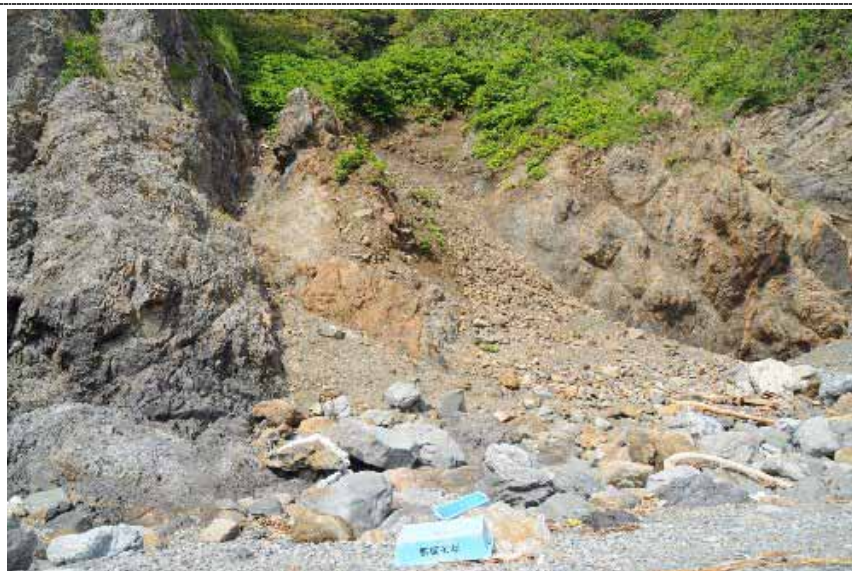
鵜の巣断崖遊歩道沿いの複数箇所断崖が崩壊している。津波が到達した部分では松の木が枯れるなど、植生に被害が及んでいる。展望台から見る海食崖の景観については変化が見られない。

崩壊した断崖

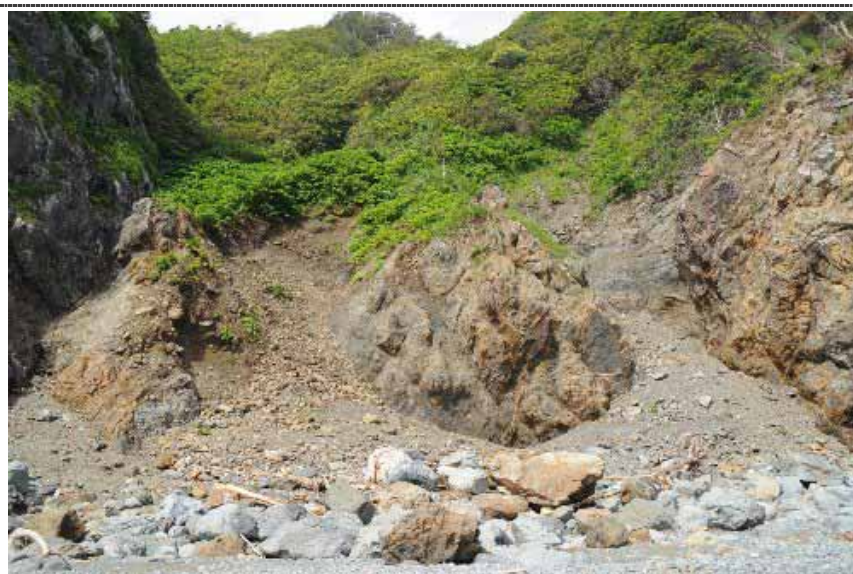
崩壊した断崖

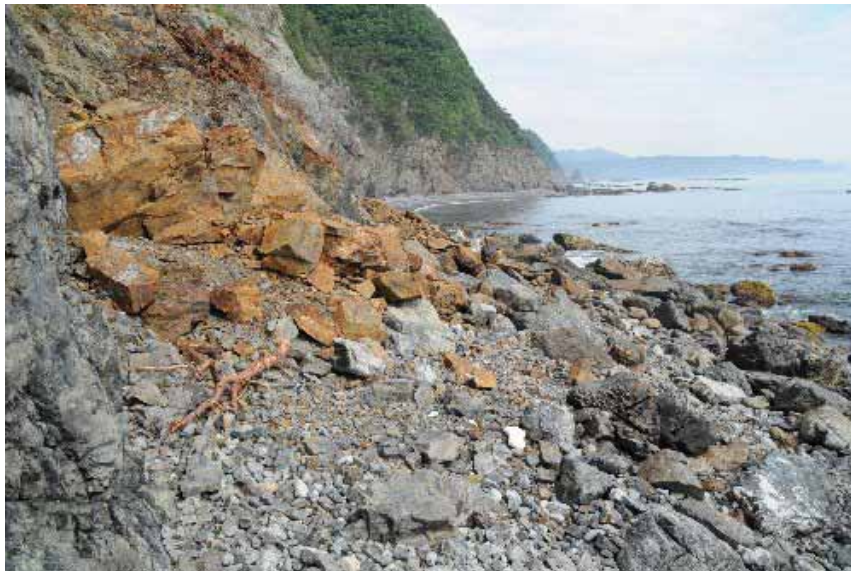
崩壊した断崖

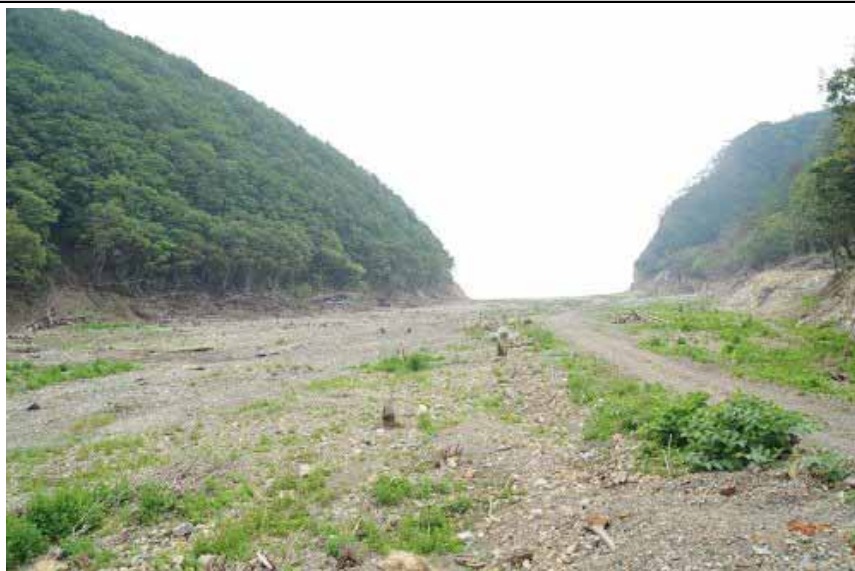
礫浜部分については大きな変化は確認されなかった。後背部の溪畔林が壊滅状態となっており、森林だった部分が裸地となってしまっている。谷底部では大部分の樹木が消失したが、海岸近くにはハマナスが花を咲かせるなど、海浜植生はある程度残されている。

消失した溪畔林の跡地

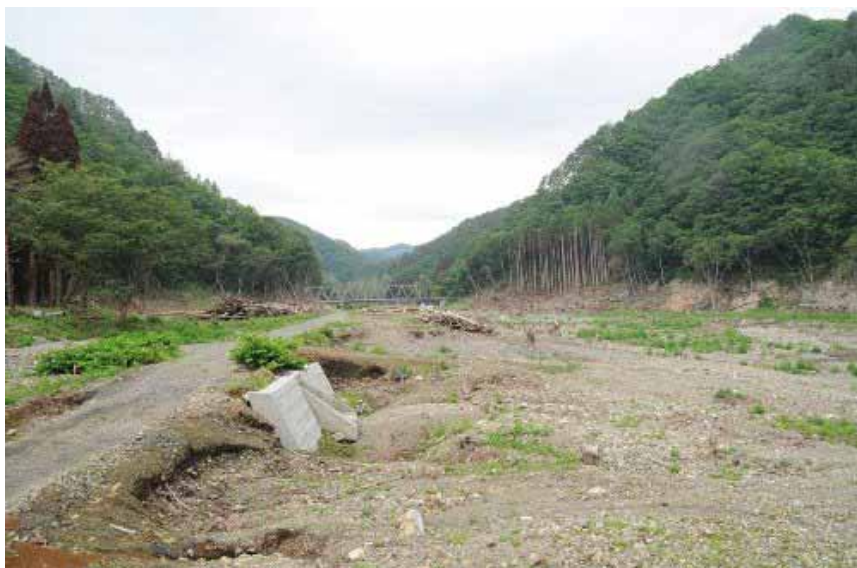
消失した溪畔林の跡地

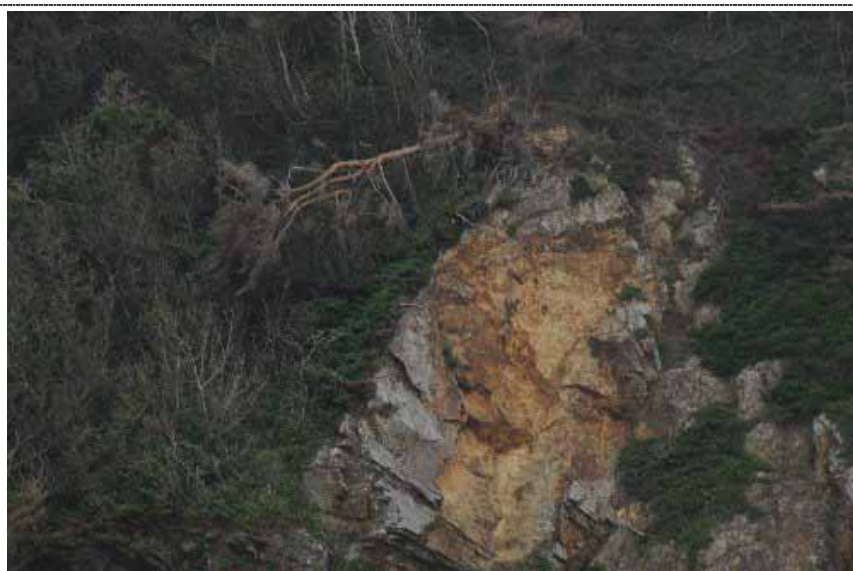
岩壁の崩壊が確認された (浄土ヶ浜の遊覧船から確認)。断崖であるため図面上は津波浸水域となっていないが、岩壁の高い位置に松の木の倒伏が見られるなど、地震又は津波の被害が及んだことが伺える。

岩壁の崩壊部と倒された松

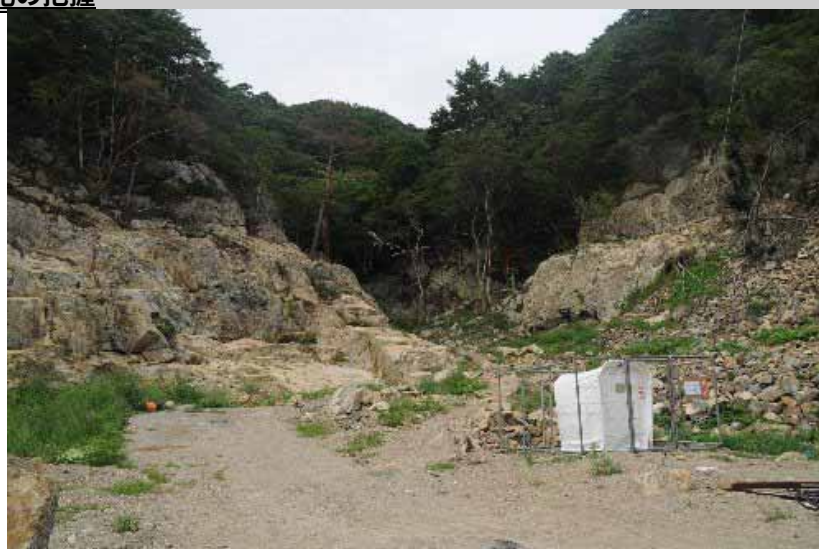
津波が遡上した谷部

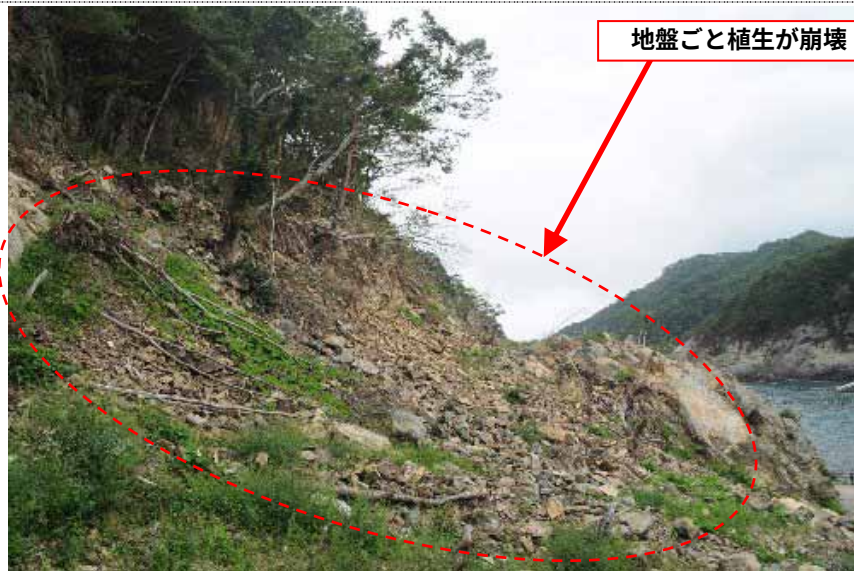
崩壊した斜面

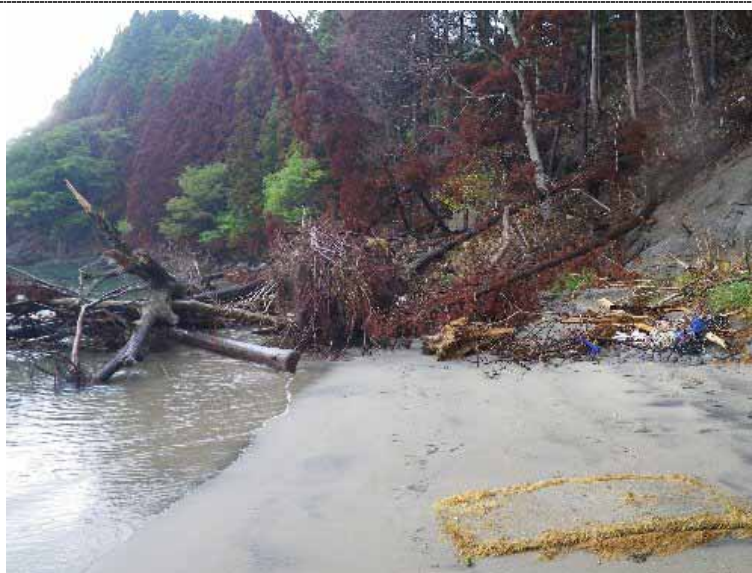
砂浜については大きな被害は確認できなかったが、隣接する港湾施設が沈下していることから、砂浜についても地盤沈下により後退している可能性がある。また、砂浜後背部の斜面が崩壊しており、杉の木の立ち枯れも目立つ。

崩壊した斜面

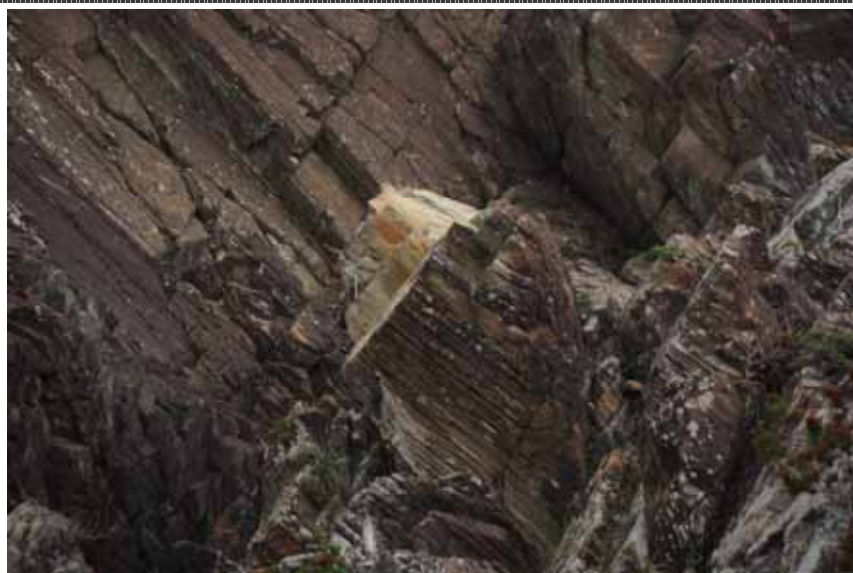
岩壁の崩壊部分

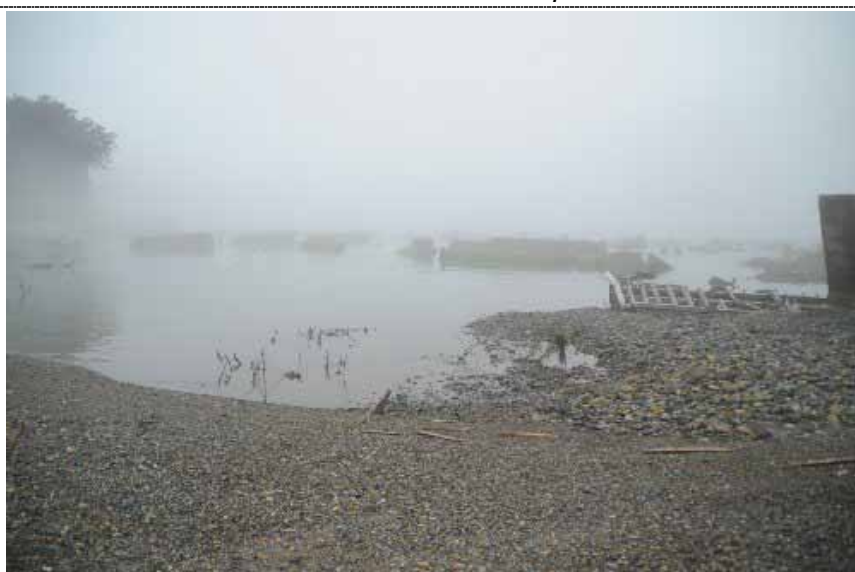
浸食された海岸線（7/29 撮影）

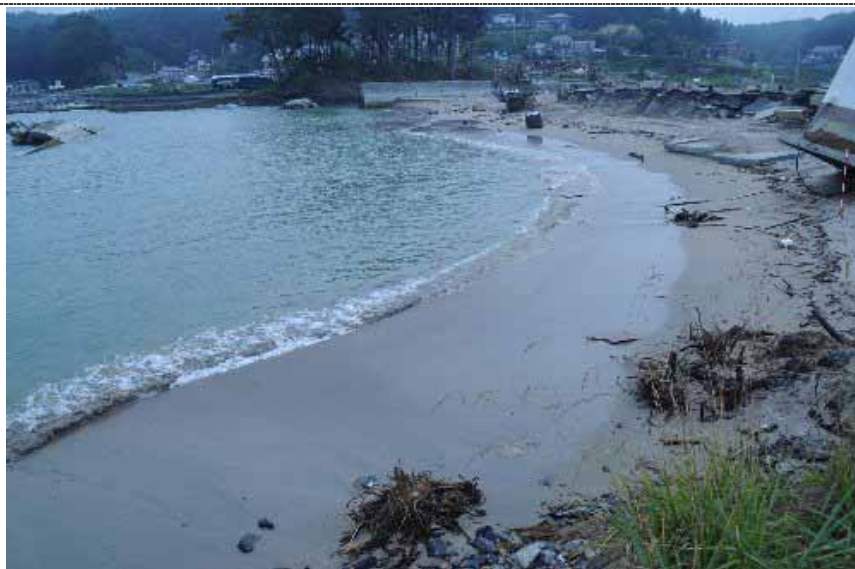
面積が減少した砂浜（画面右上の傾いた建物が海水浴場のトイレ）

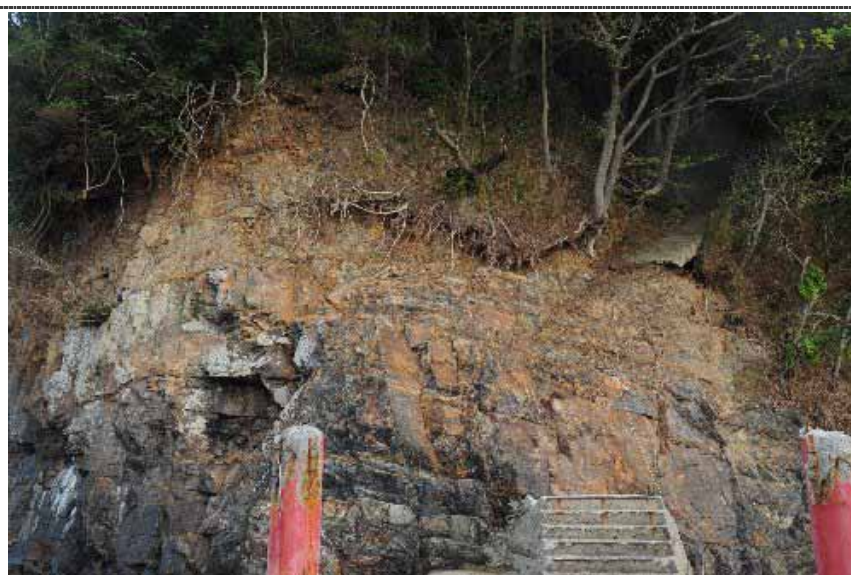
崩壊した岩壁

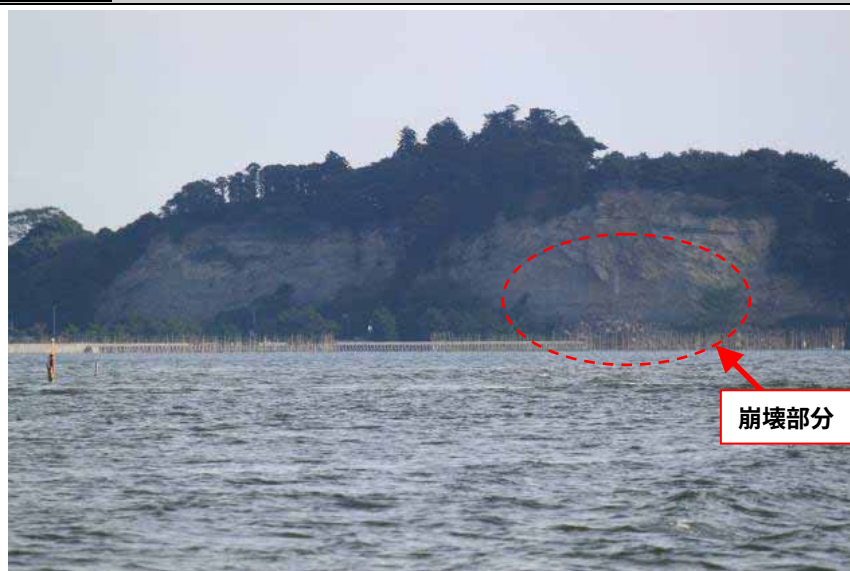
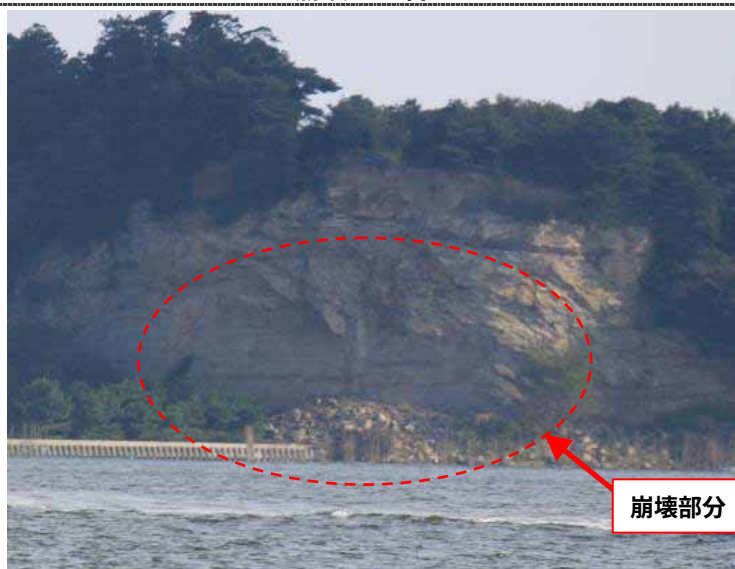
地形・景観資源調査票 No.62

地震もしくは津波の影響により岩壁が崩壊している。

崩壊した岩壁

崩壊部の拡大写真

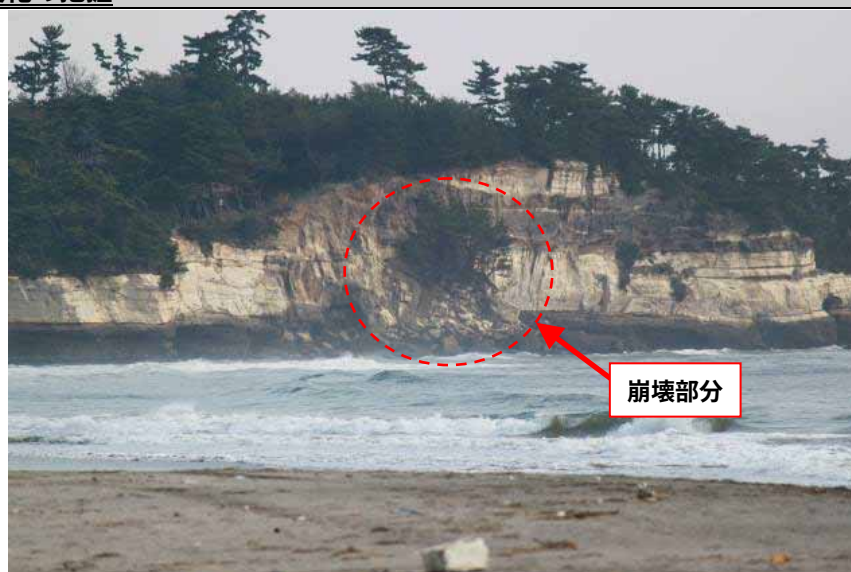
地形・景観資源調査票 No.67

地区のほぼ全体が津波により浸水している。砂浜自体に変化は見られないが、北東に位置する岩壁は地震もしくは津波の影響により崩壊している。

崩壊した岩壁

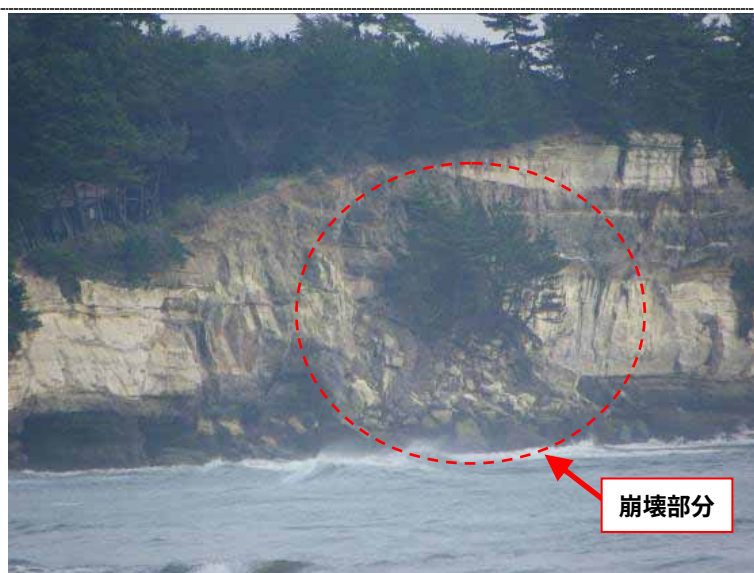
崩壊部の拡大写真

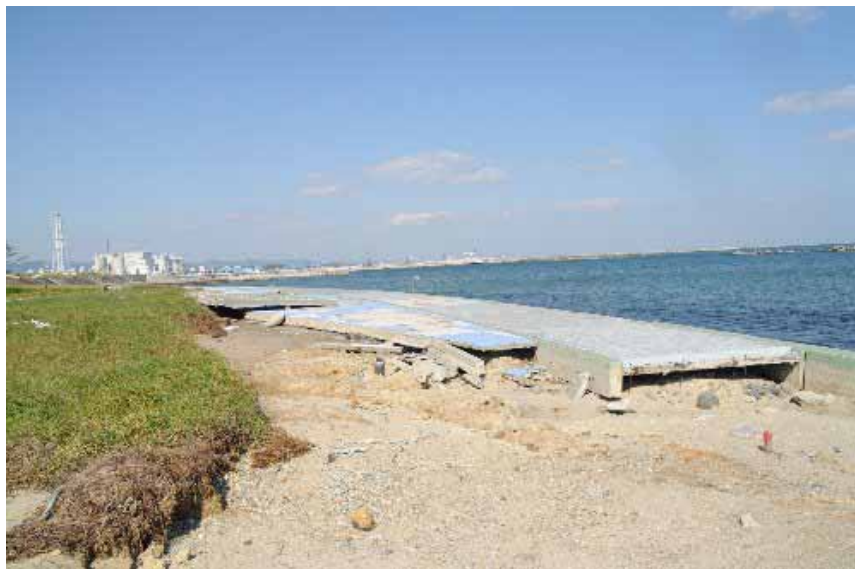
地面がえぐられた跡

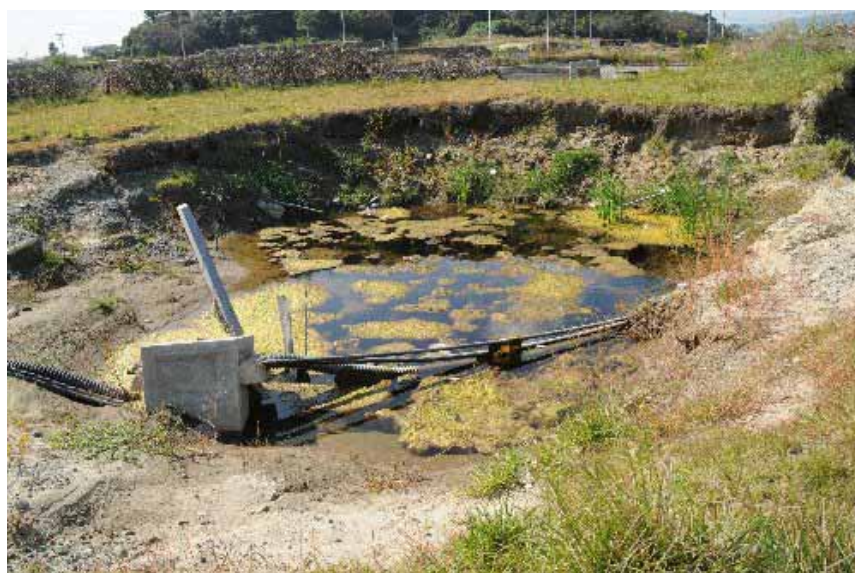
地面がえぐられた跡

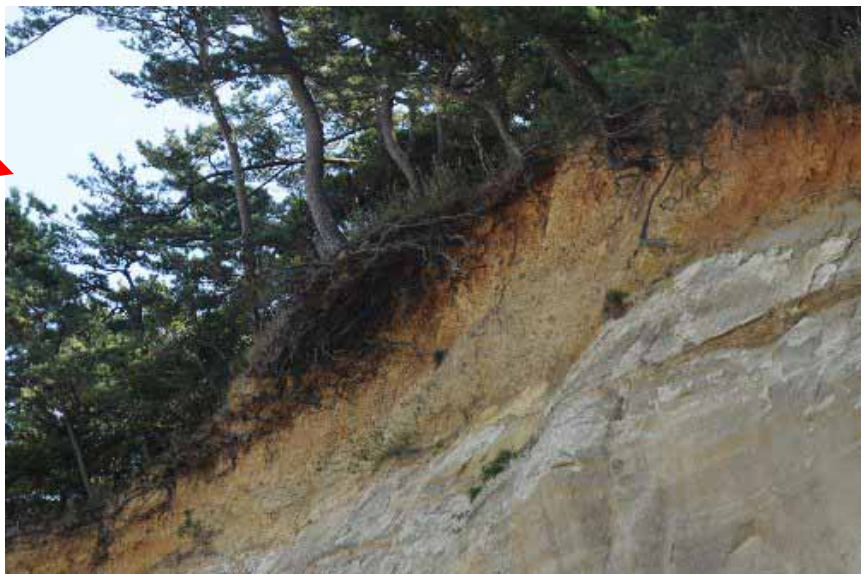
地面が所々えぐられており、特に南側の岩壁付近は被害が大きい。岩壁上端部の土壌が浸食され、岩壁の前の林は枯死・倒伏しているものが多い。

浸食された岩壁上端部

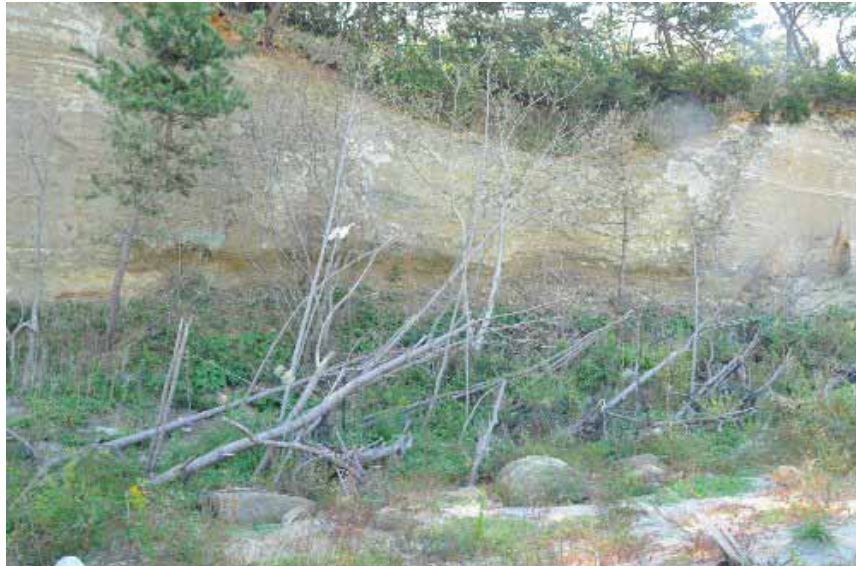
枯死・倒伏した林

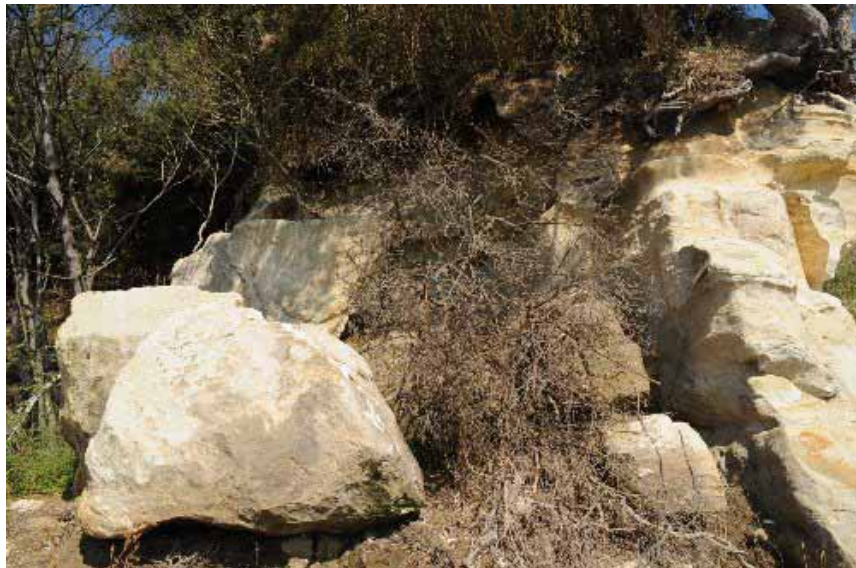
崩壊した斜面

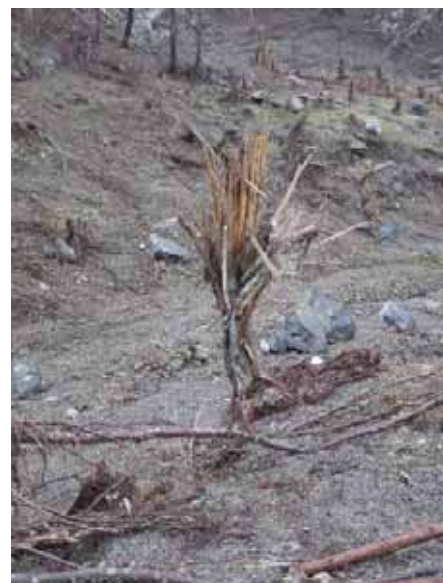
津波により捻じ切られた広葉樹

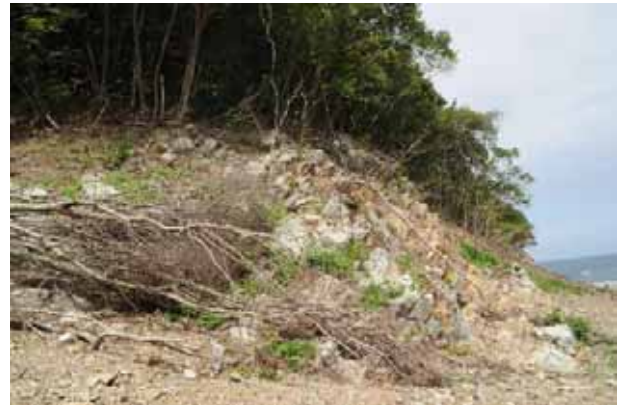
北部の谷においても、津波により樹木が倒された部分に草本類が繁茂しはじめている。ただし、土壌が剥ぎ取られ、岩が露出しているような斜面にはあまり多くない。

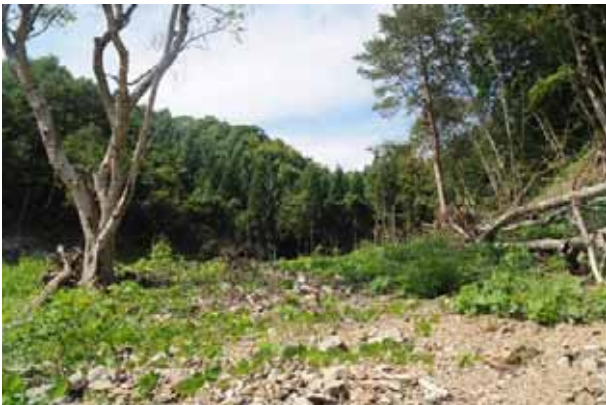
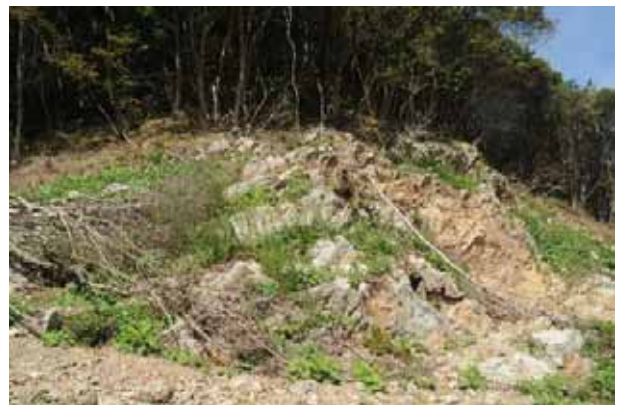
津波により木が倒された部分や歩道上にクズをはじめとした草本類が繁茂していた。岩が露出したような場所も含め、7月と比較すると草本類の被度が著しく増加していた。

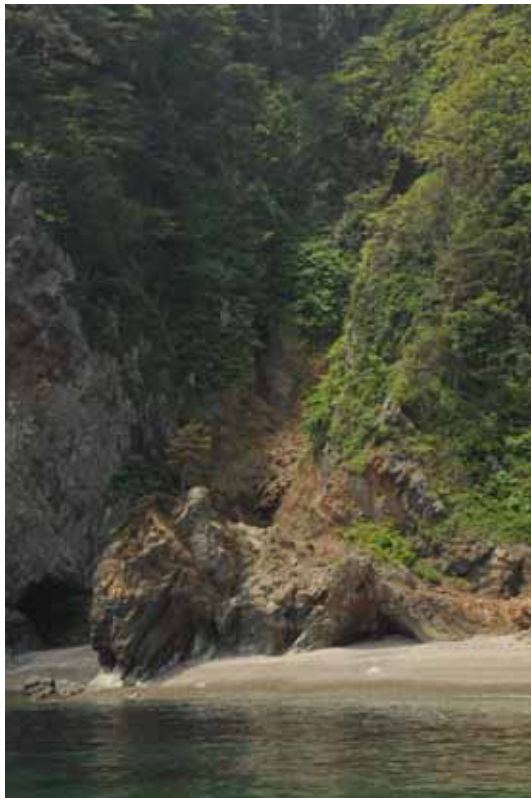
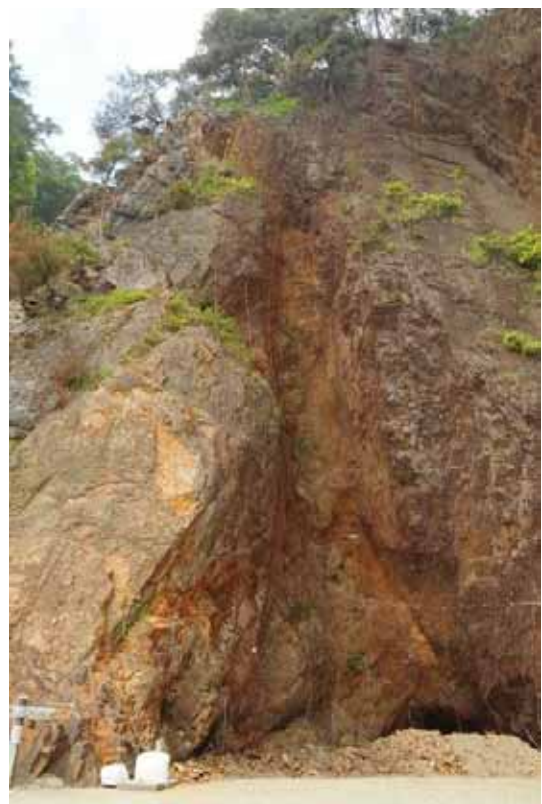
がけ崩れの跡が複数個所で見られる。地震または津波によって引き起こされたものと思われる。また、松林が広い範囲で茶色に変色しており、津波の到達を物語っている。

がけ崩れの跡

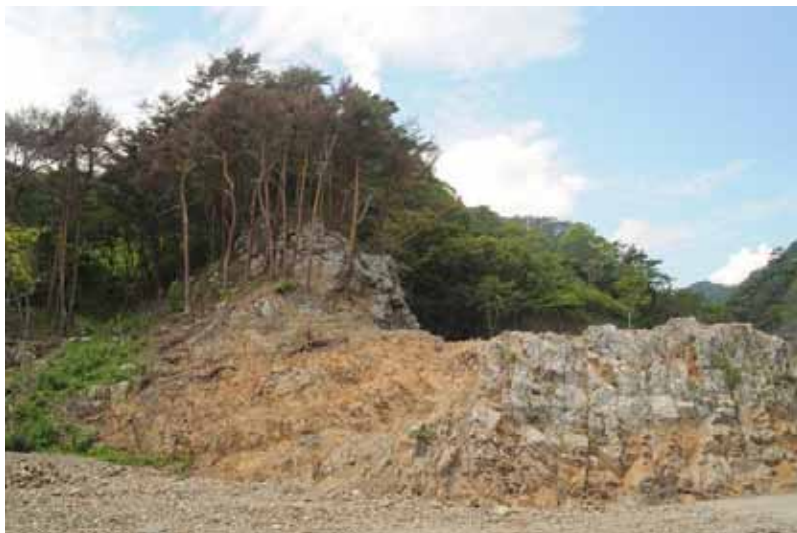
変色した松林

変色した松林と津波による浸食の跡

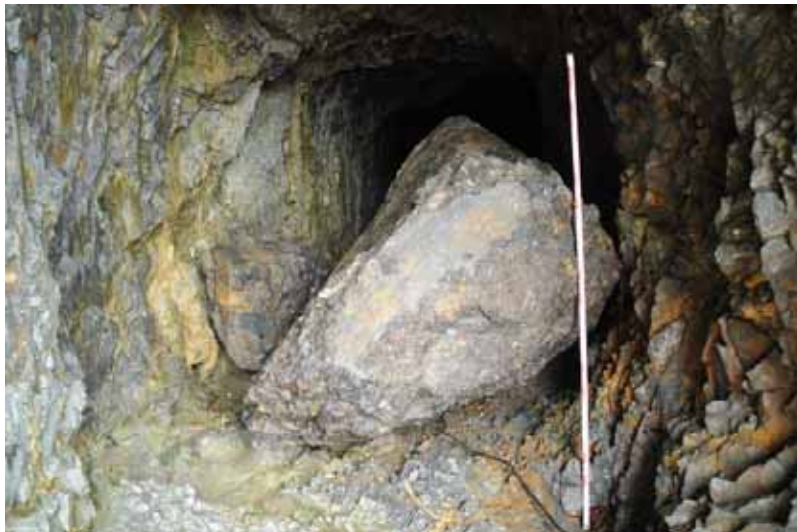
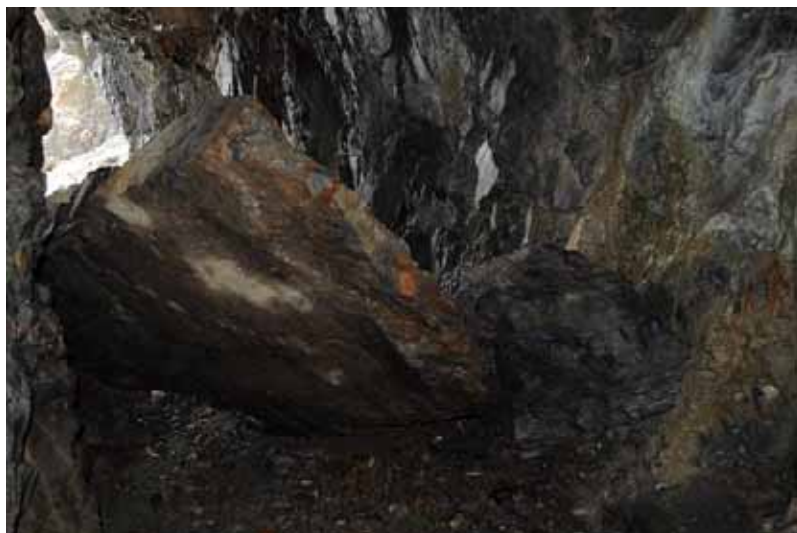
複数の津波岩が陸に打ち上げられており、そのうちの1つは隧道内に入り込んでいる。震災前の隧道内にはこのような岩はなく、また、岩の表面に貝殻や藻類が付着していることから、津波岩であることは間違いないと考えられる。歩道上に位置しているため、その大きさを間近に見ることができ、津波の威力の大きさを感ずることができる。

隧道内の津波岩

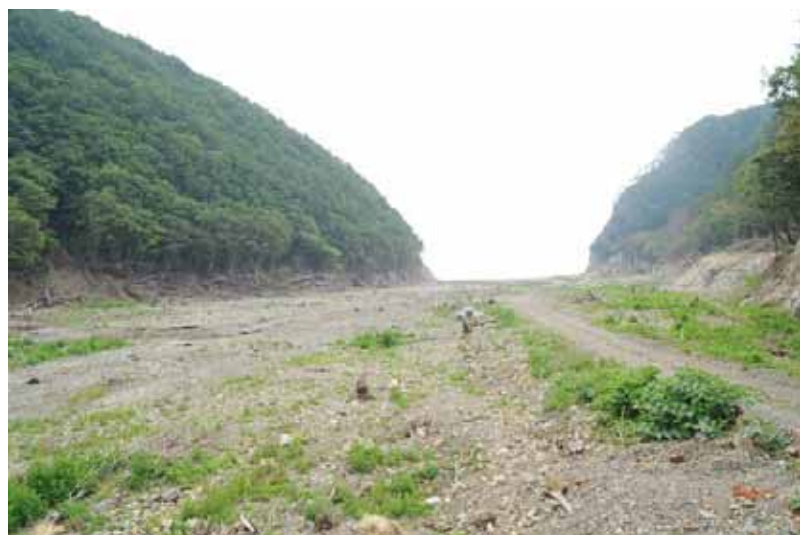
震災前は真木沢海岸へ至る谷には溪畔林が形成されていたが、津波により谷底の森林の多くが流出し、現在は更地の状態となっている。斜面林についても、谷底に近い部分は土壌ごとにはぎとられている。広範囲にわたる更地が津波の威力を物語っている。

溪畔林跡地 (画面奥が内陸側)

溪畔林跡地 (画面奥が海側)

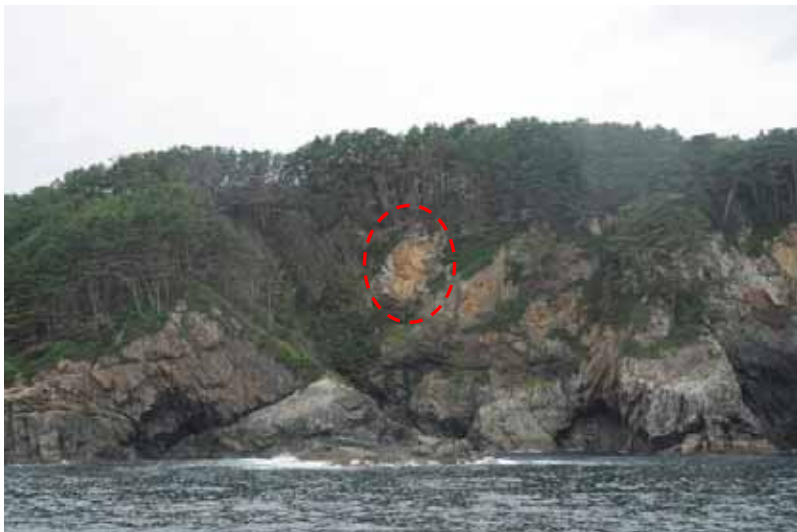
姉ヶ崎の休暇村付近の断崖にがけ崩れの痕跡が複数見られる、地震によるものか、津波によるものか、もしくは地震以前からあったものなのかは判断できないが、崩壊面は新しく、震災によって崩れた可能性は高いと考えられる。崖に自生する松の木が倒されている場所もあり、ここまで津波が遡上した可能性もある。(いずれも浄土ヶ浜遊覧船の船上から目視確認)。

がけ崩れの痕跡

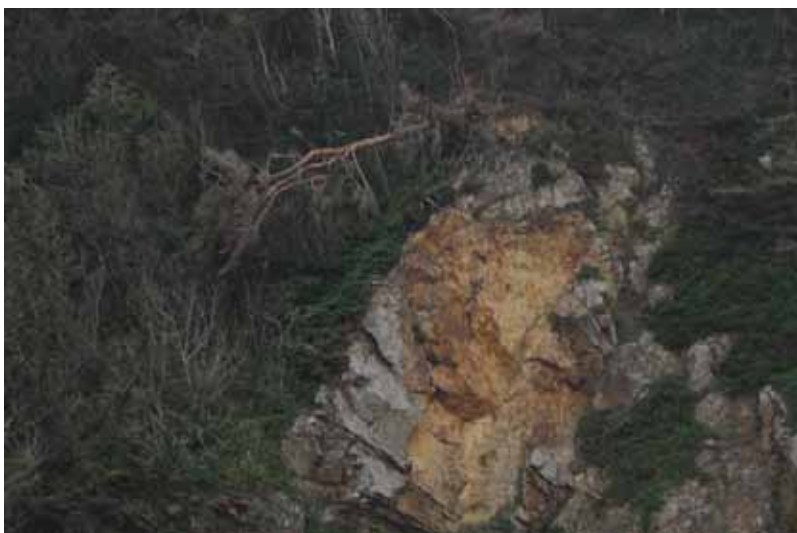
がけ崩れの痕跡と倒された松

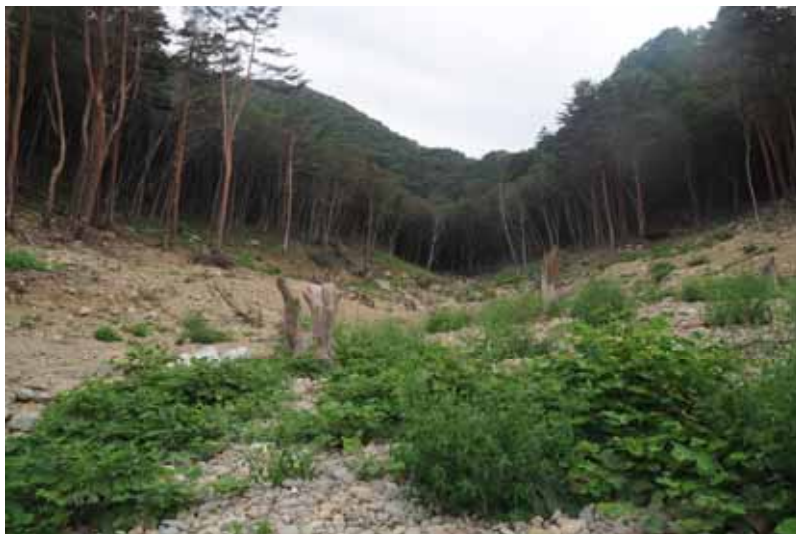
礫浜の後背部に位置する谷部の植生及び土壌が流出した痕跡が残されている。樹木は切り株のみが残された状態となっている。この海岸は人里離れており、大量の漂着物が残されている状況であることから、倒された樹木の片付け等的人為的な作業は震災後、全く行われていない状況であると思われる。

土壌・植生が流出した谷部

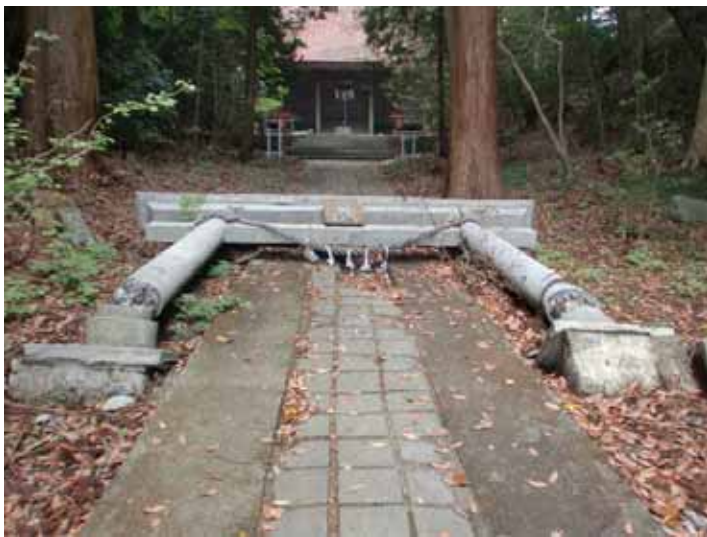
また、自然物ではないが、隣接する荒神社の鳥居は津波により倒されており、狛犬も破壊されている。階段も一部損壊するなど、津波の威力を物語っている。

津波により倒された荒神社の鳥居
