平成 23 年度  
東日本大震災による自然公園等への  
影響調査業務  
報告書 下巻

平成 23 年 11 月  
株式会社 プレック研究所

## 平成 23 年度東日本大震災による自然公園等への影響調査業務

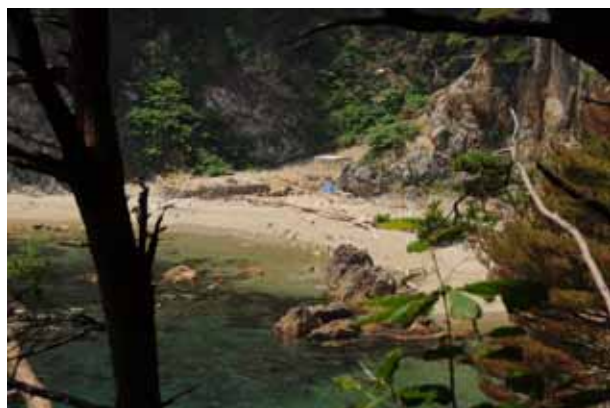
歩道沿いからの様子

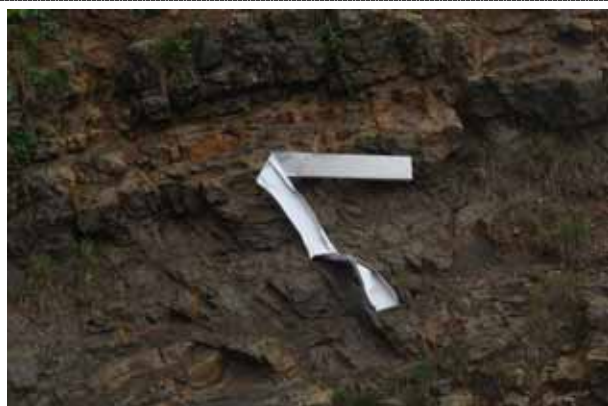
ガードレールの残骸

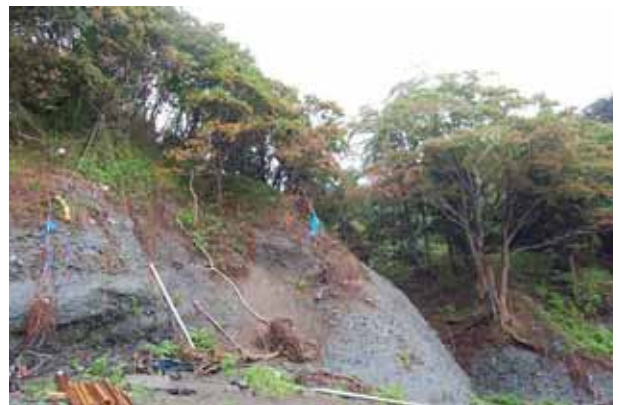
電柱

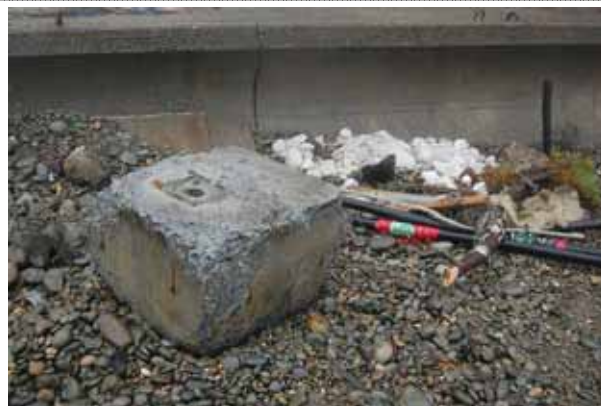
コンクリート片

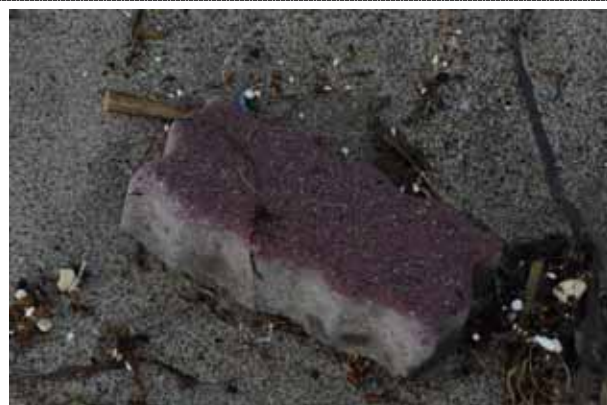
歩道の舗装材

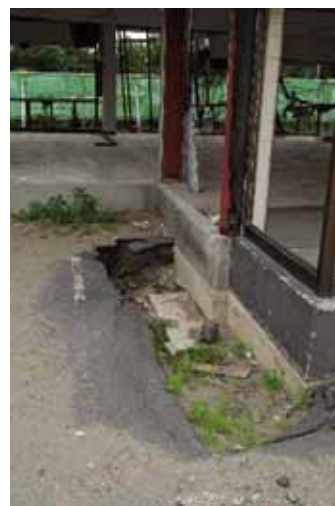
舗装部分の損壊

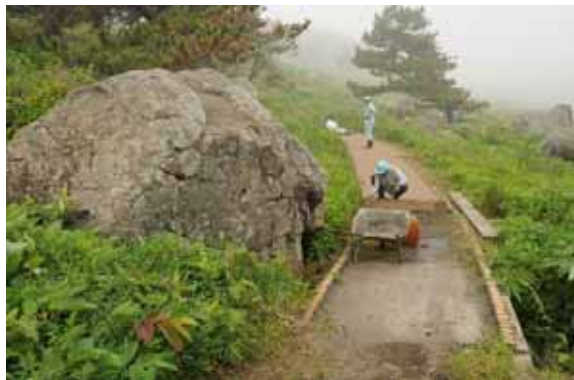
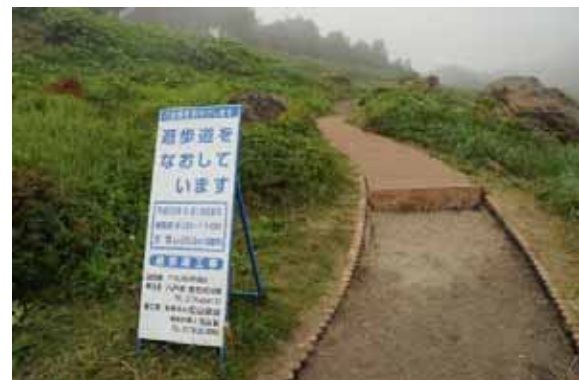
目立った被害は見られない。震災との関連は不明であるが、一部、補修工事が行われていた。

補修工事の様子

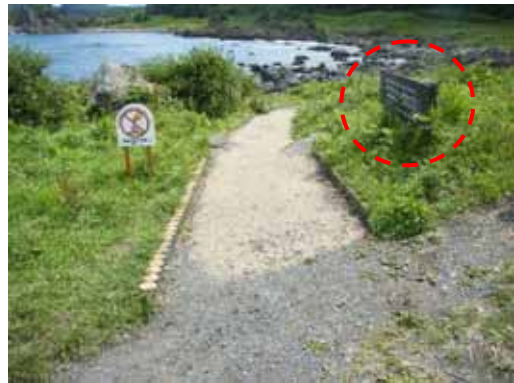
津波により、海岸線に近い案内標識が1箇所流出している。これ以外の標識類には目立った被害は見られない。

**被災前** 赤線内が流出した案内板  
(写真：青森県提供)

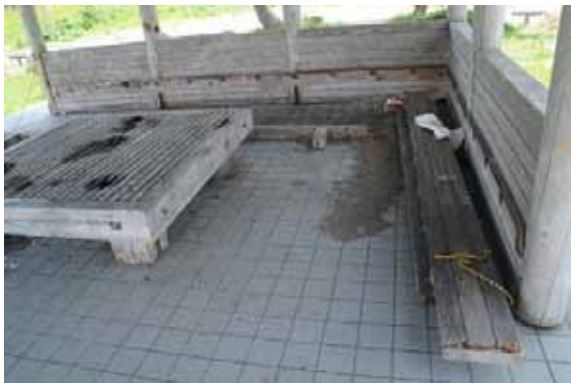
内部の状況（ベンチ部分が損壊）

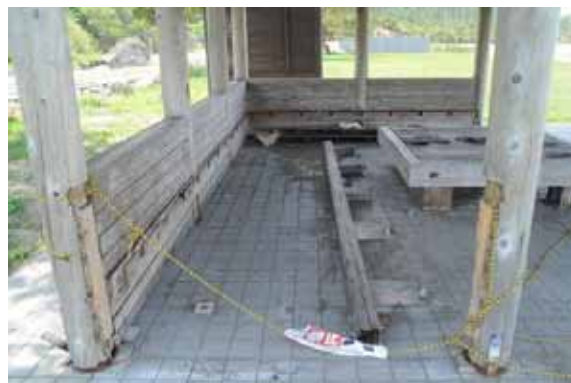
壁面の流出部

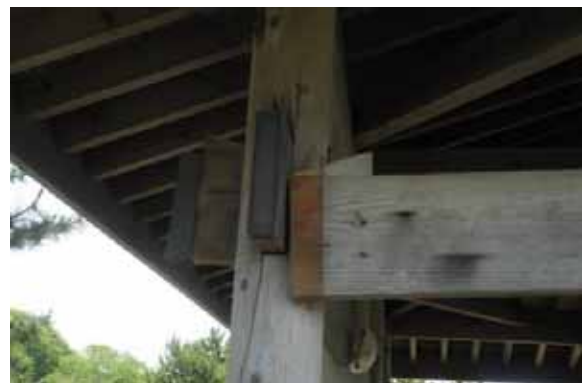
柱がはずれた部分

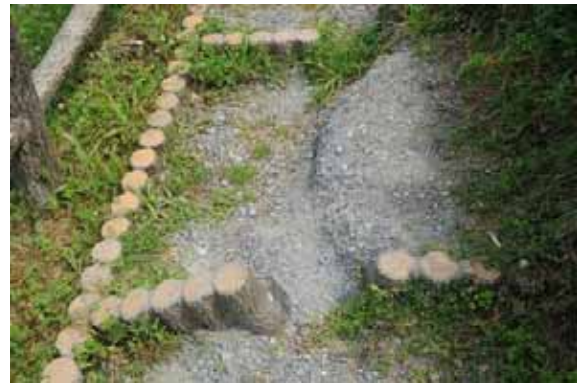
浸水していない地区であるため津波の影響は見られない。一部、階段に地割れが生じている部分がある（被災前から兆候があったものの、被災後、より進行した）。

段差発生部分

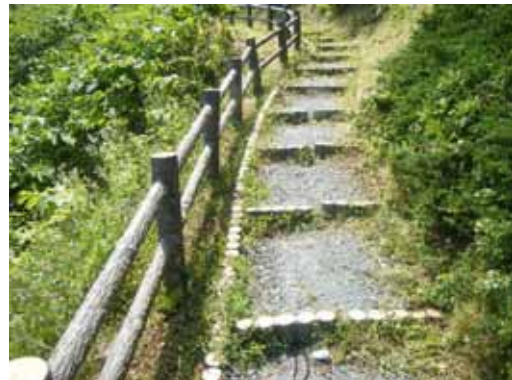
地割れ発生部分

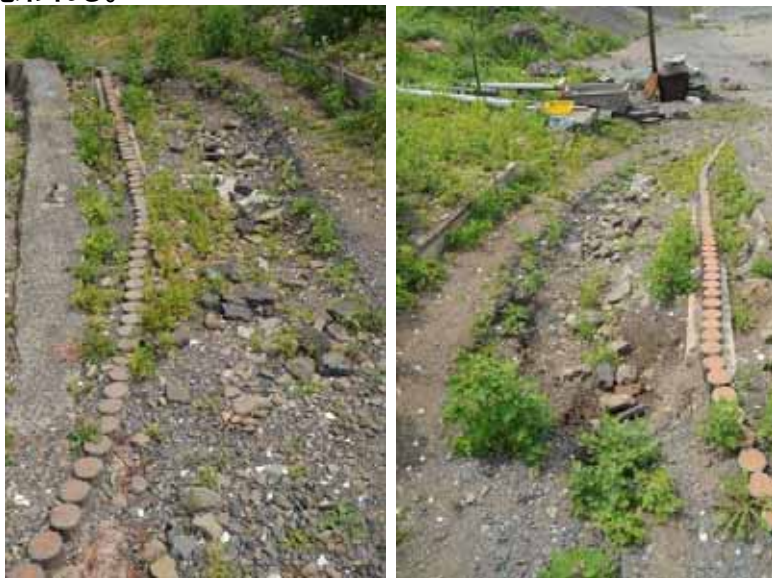
淀の松原方面の入口付近の歩道が津波により浸食されている。歩くことに対して大きな障害とはならないが、補修が必要であると思われる。

えぐられた歩道

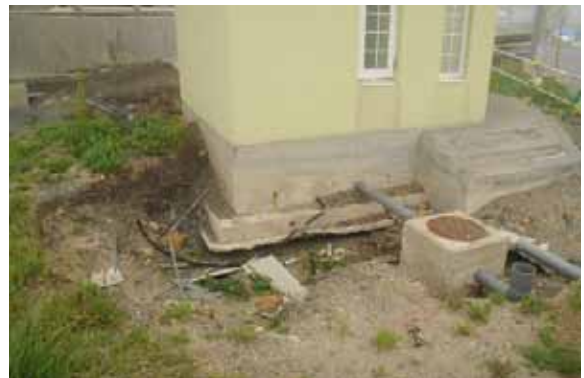
建物そのものの外観上の損壊は見られないが、路盤が陥没してしまっている。配水管も損傷している。

露出した基礎部分

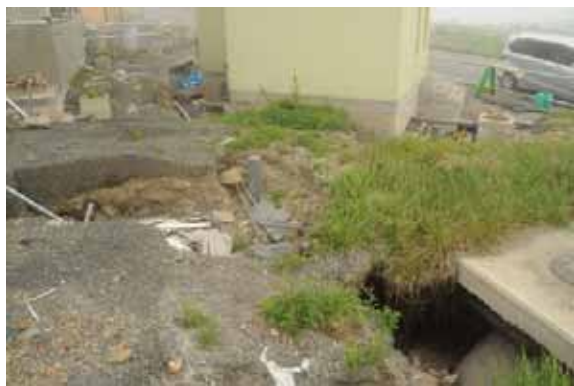
陥没した路盤

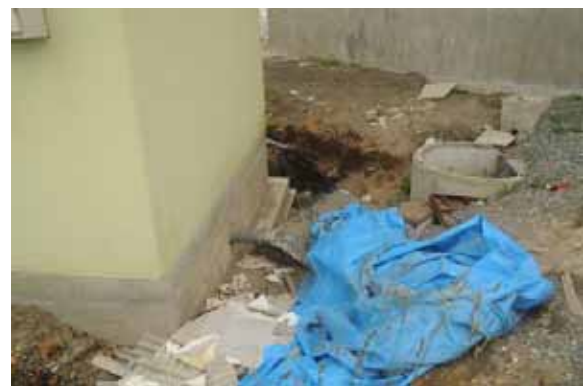
露出した基礎部分

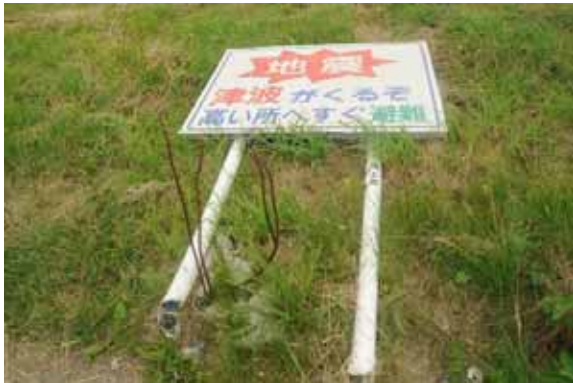
津波の注意標識が根元で折れ、倒れている。

津波の注意標識

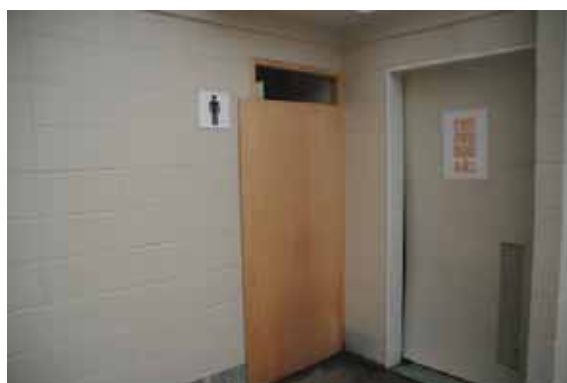
外観上の損壊や周辺の地盤の歪みは見られない。入り口は既に板が打ち付けられており、使用禁止の状態となっている。内部を確認することができなかったため、具体的な被害状況は不明であるが、改修が必要な状態であると思われる。

入口には板が打ち付けられている

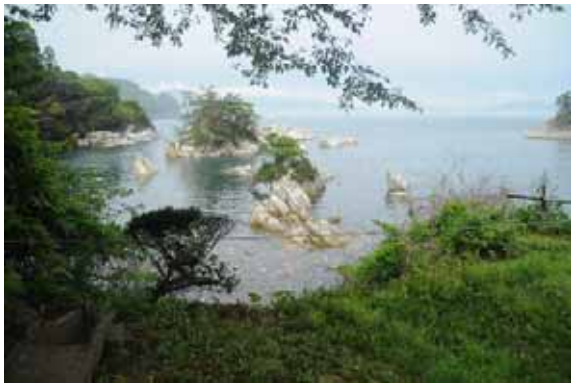
歩道は入り口付近及び、神社から海岸沿いへ降りる歩道の入り口付近にロープが張られ、通行禁止となっている。所々、歩道や斜面が崩れており、一般の利用には危険が伴う状態である。指示標識については、1箇所倒れていた他は損壊等は見られなかった。

海側の路肩が崩壊（ロープが張られている）

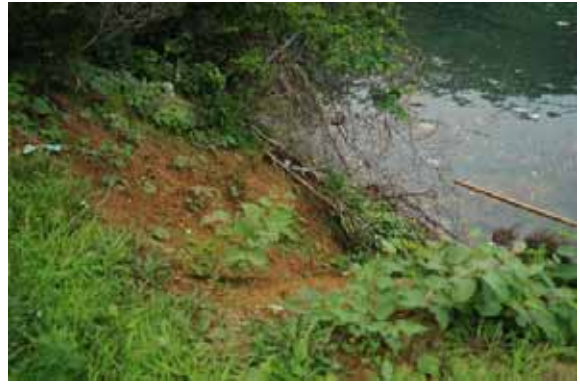
路肩の崩壊面（左写真の場所）

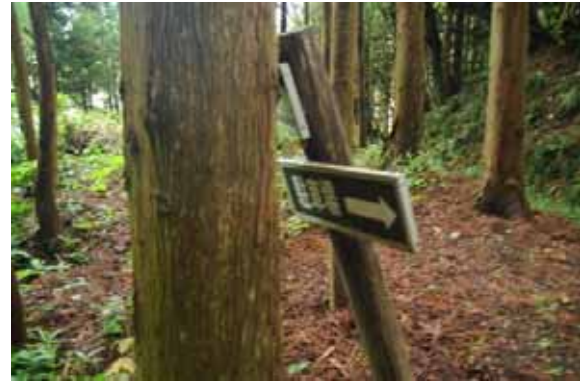
倒れた指示標識（木に立てかけてある）

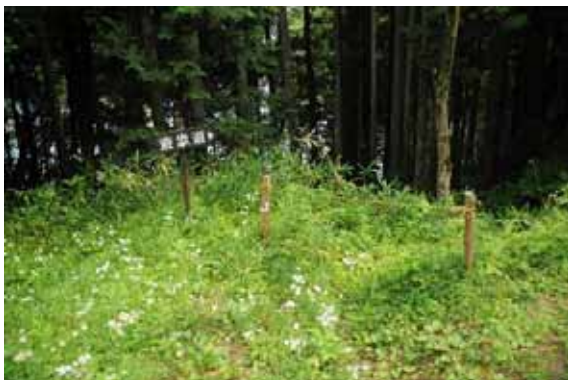
海岸へ降りる歩道の入口にロープが張られ、  
通行禁止となっている

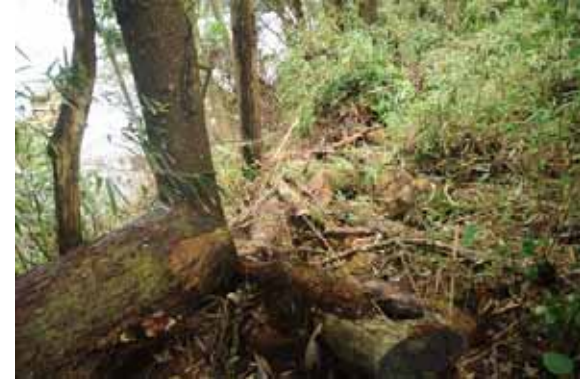
歩道横の斜面が崩壊

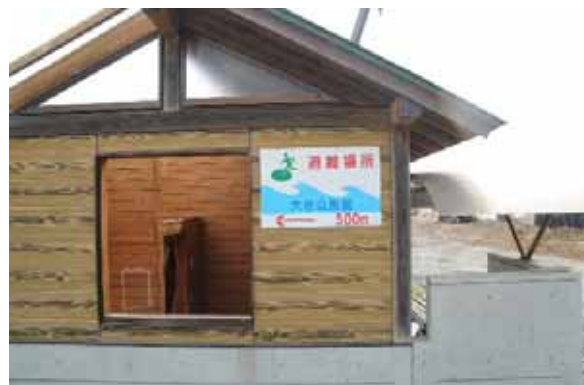
建物は残っているが、屋根は落ちており、窓もなくなっている。また、内部の扉、証明、便器などの損傷が激しく、半壊状態である。

損壊した窓と津波避難の標識

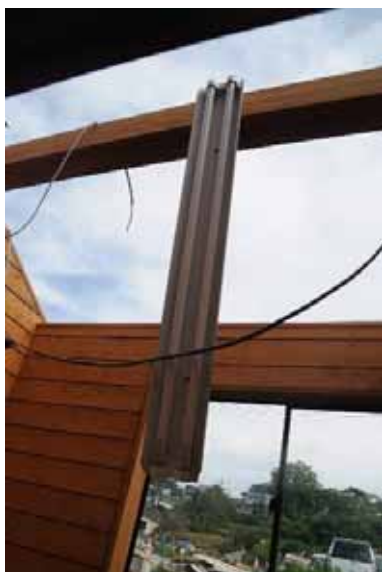
内部（照明の損壊）

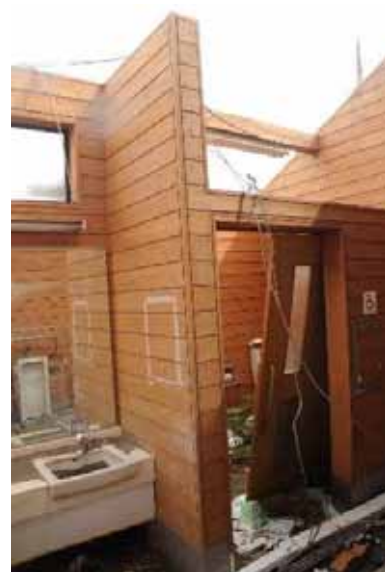
内部（屋根、扉の損壊）

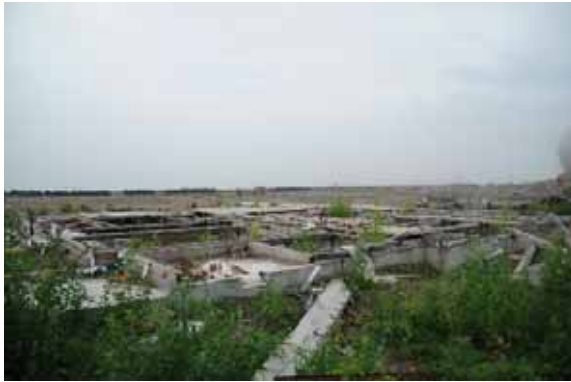
建物は全壊し、基礎が残るのみであり、公園施設なのか沿岸部の民家なのかも判別できない状態である。1/25,000 地形図上で施設があると思われる地区は津波により地盤が大きく失われた場所であり、近づいて確認することはできなかった。

基礎のみが残された建造物跡

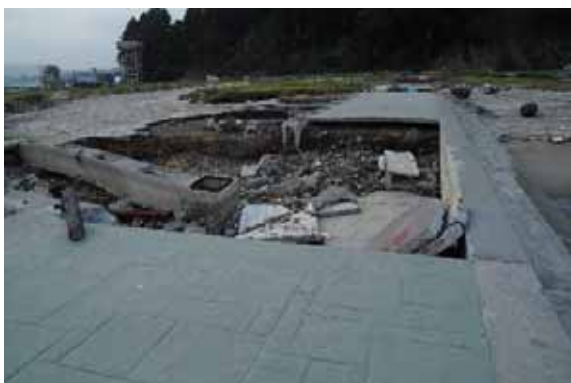
袖浜から荒島へ渡る歩道には手すりがあったと思われるが、ほぼ全壊の状態である。歩道そのものについては、1箇所（公園区域外）のみ舗装が剥がれて崩壊している部分がある（写真中段左）がその他は目立った損壊は見られず、歩くことには問題がない。ただし、手すりは全壊状態となっている。荒島の中へ入る歩道については、入り口付近の斜面が階段とともに崩壊しており、中へ入ることは不可能な状態となっている。また、入口の鳥居も根元を残して流出している。なお、公園区域外であるが、袖浜の歩道や広場等は大部分の舗装が剥がれた状態となっている。

歩道の崩壊部分

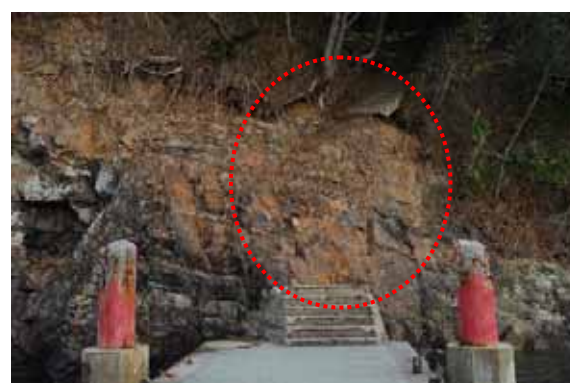
歩道の崩壊部分

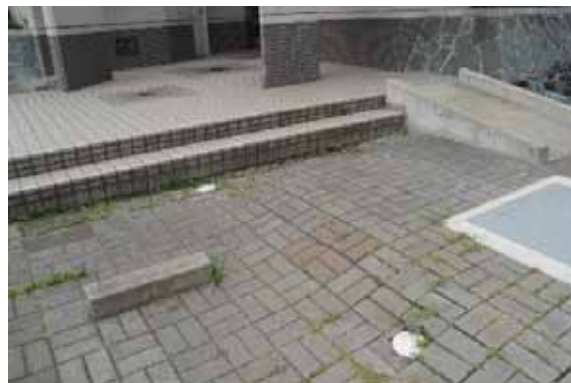
キャンプ場内を含め、神割崎地区には複数のトイレが設置されている。いずれも高台にあるため大きな被害は見られず、使用可能な状態である。神割崎入口付近のトイレについては、使用可能な状態であるが、地盤のゆがみ等が見られる。

トイレ前のゆがんだ地盤

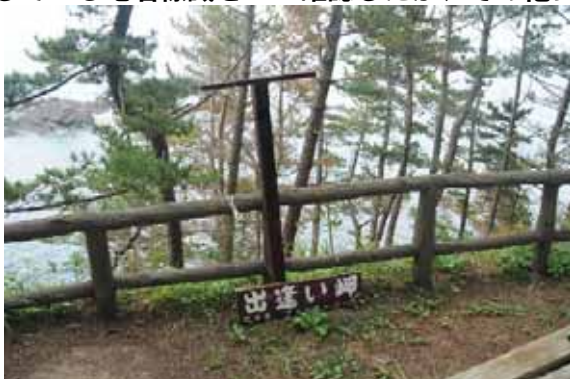
損壊している地名標識を1つ確認したが、その他には大きな被害は見られなかった。

損壊した地名標識

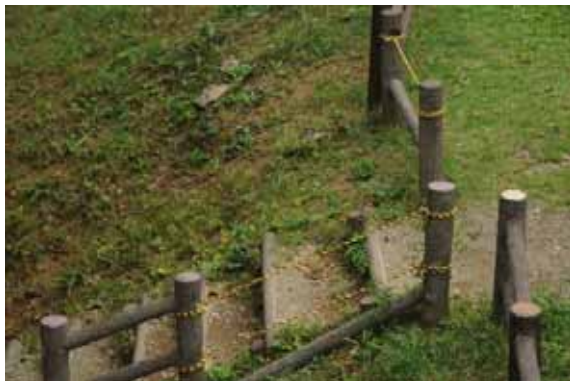
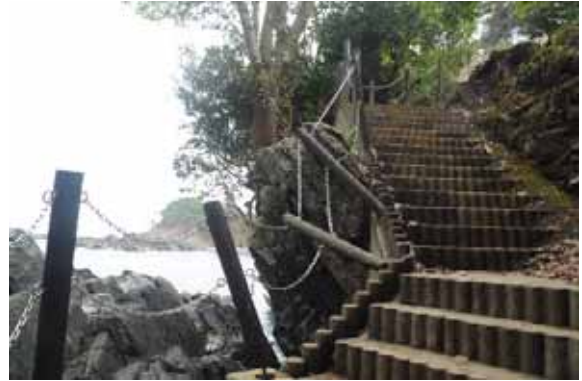
損壊した手すり

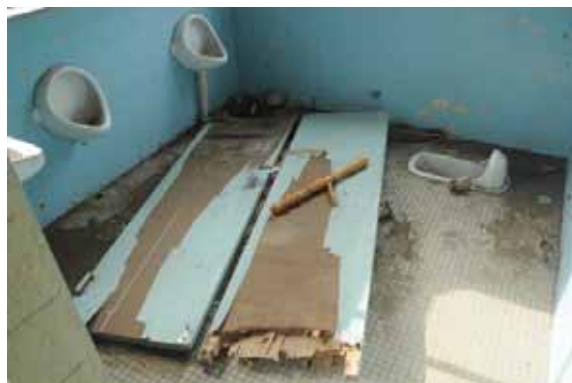
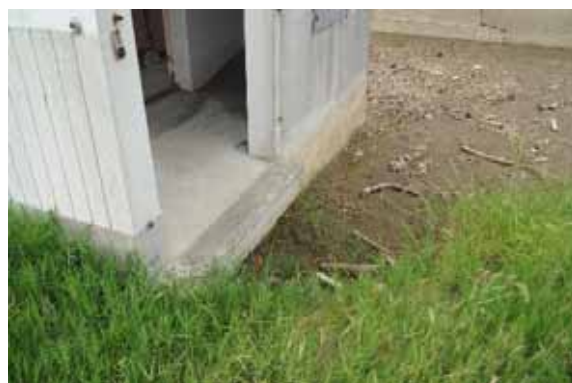
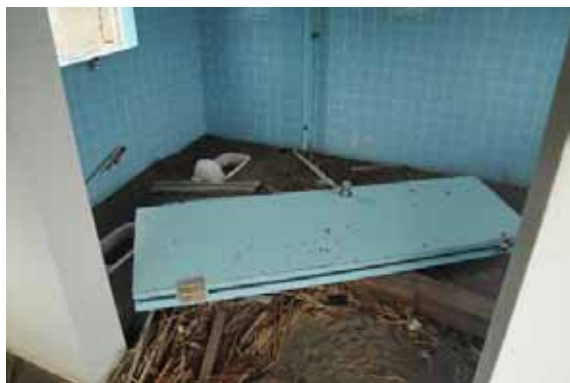
白浜は海水浴場となっており、2 箇所のトイレがある。いずれも外観上は大きな被害は見られないが、内部はブースドア等が損壊している。また、砂が内部に入り込んでおり、使用は不可能な状態である。地盤がえぐられたことにより、いずれのトイレも基礎部分が露出しているが傾き等は見られない。

西側のトイレ正面

西側のトイレ側面

西側のトイレ内部の様子

東側のトイレ外観

東側のトイレ基礎

東側のトイレ内部

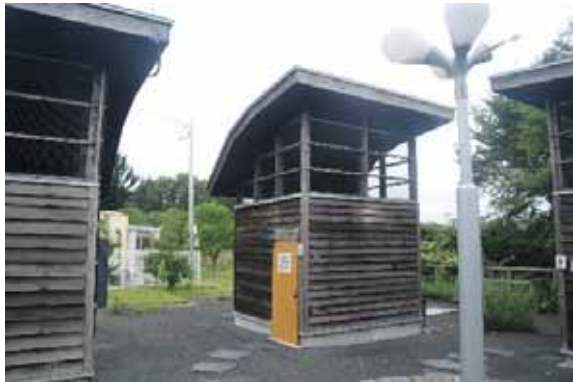
トイレ入口付近

外観上は目立った被害は見られない。トイレは閉鎖されており、水道凍結防止のため3月末まで閉鎖するとの表示が張られていた。震災発生時点で凍結防止のため、閉鎖されていたが、そのまま閉鎖が解かれていない状態だと考えられる。

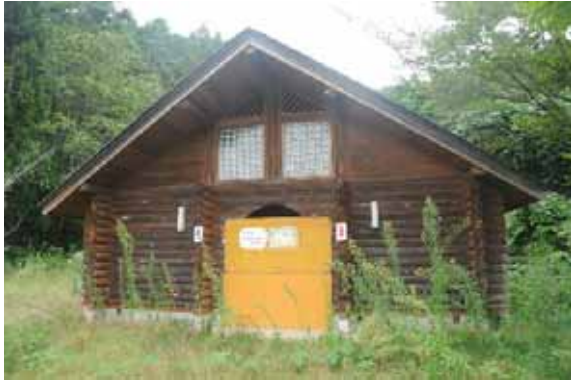
トイレ入口付近

外観上は目立った被害は見られない。トイレは閉鎖されており、水道凍結防止のため3月末まで閉鎖するとの表示の横に、震災のため当分の間使用を禁ずるとの表示が張ってあるため、震災前から閉鎖されていたものをそのまま使用禁止にしているものと思われる。

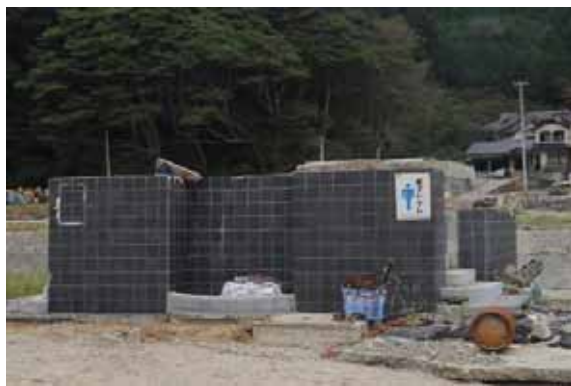
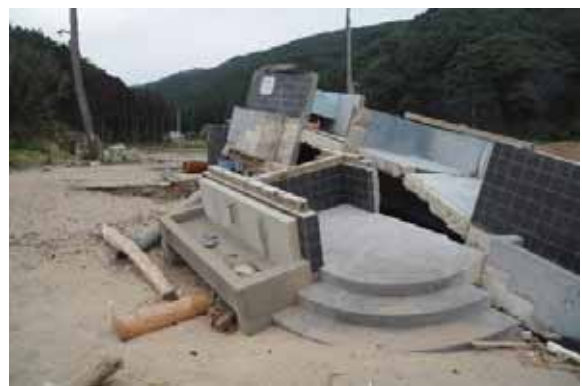
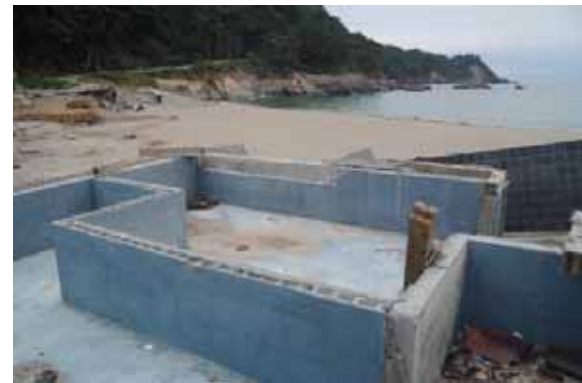
上半分は消失し、全壊している。また、基礎も大きく損壊しており、復旧は困難であると思われる。

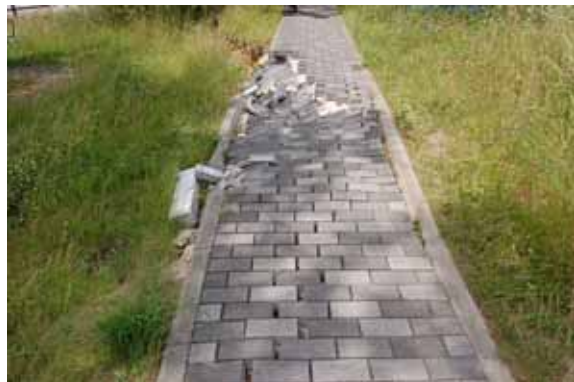
歩道の崩壊箇所

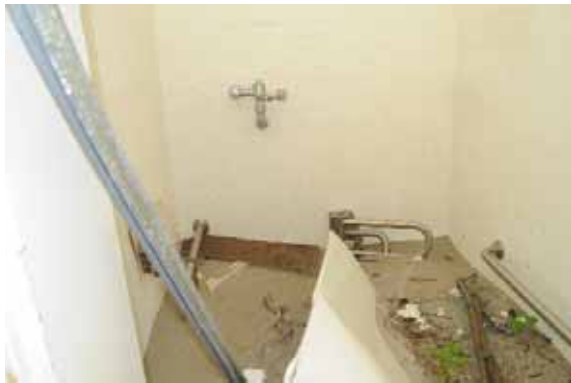
カニの形をモチーフとしたトイレであるが、カニの鉗みの部分が損壊している。内部はブースドアや障害者用トイレが損壊し、大量の砂が堆積している。便器が埋もれている状態であり、使用は不可能である。

カニ型のトイレ全景

カニ型のトイレ背面

障害者用トイレ内部

男子トイレ内部

女子トイレ内部

入口付近

カニの鉄の部分

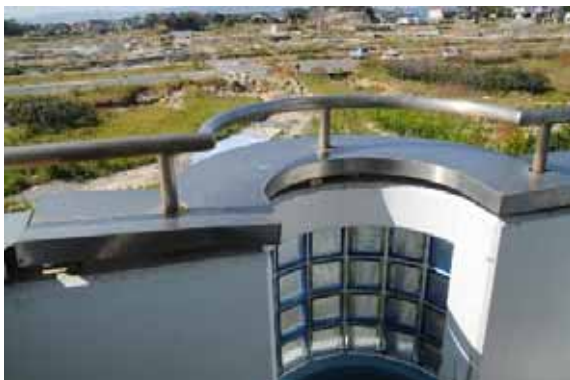
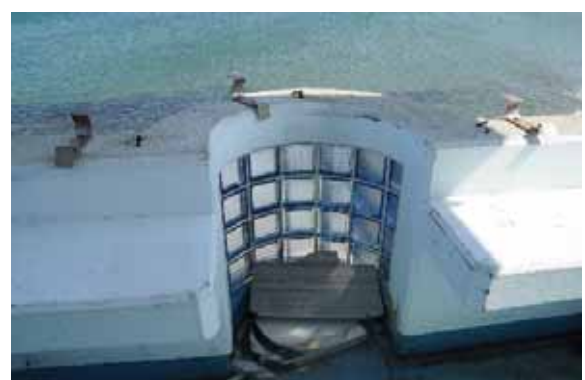
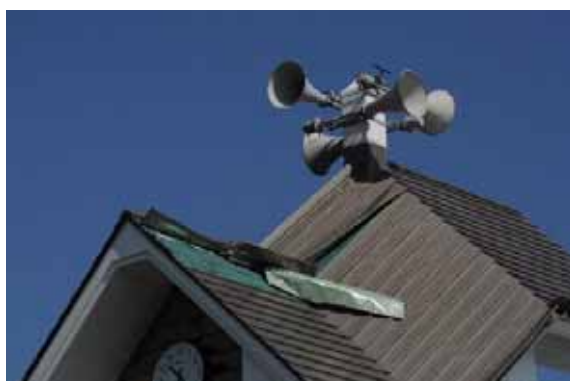
周囲の舗装が地盤ごと剥ぎ取られているが、基礎部分に損壊は見られず、傾きもない。屋根に損壊部分があり、この高さまで津波が到達したことが分かる。正面の時計は正常に動いていたが、低い位置にある側面の時計は止まっていた。また、海側の踊り場の手すりが流出しているが、内陸側は残っている。

展望塔側面

内陸側の手すり

海側の手すり

屋根の損壊部分

地盤の浸食部

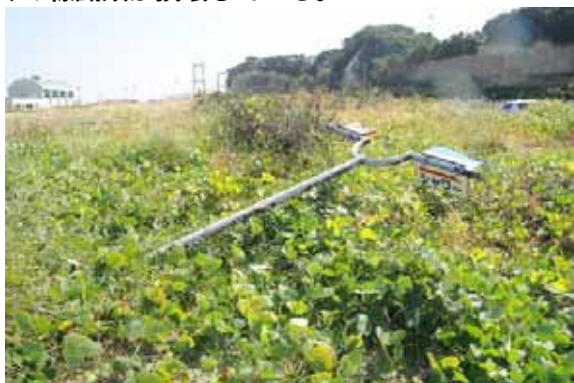
多くの標識類が損壊している。

倒伏した案内標識

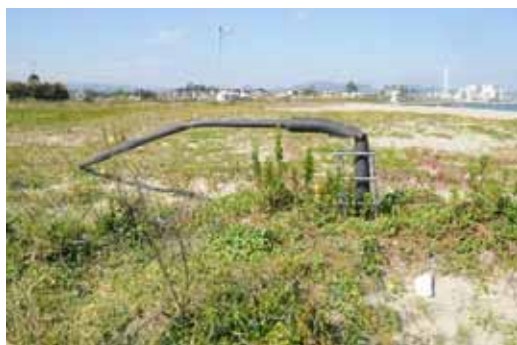
倒伏した支柱が複数見られる。おそらく街灯であったものと思われる。

倒伏した支柱

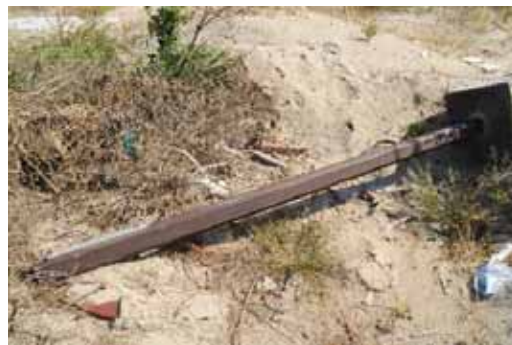
倒伏した支柱

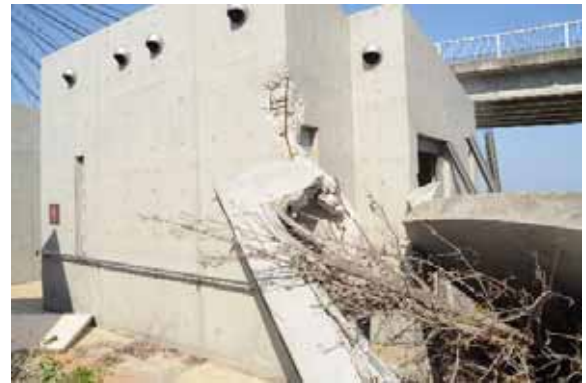
建物は残されているが、壁や扉等が大きく損壊している。内部では、ブースドアや洗面台等が損壊し、大量の砂が堆積しており、使用不可能な状態となっている。

損壊した壁面

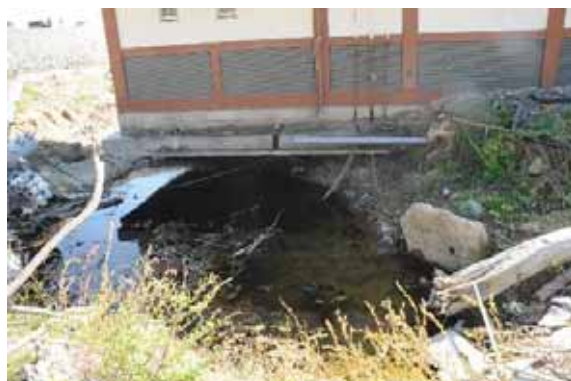
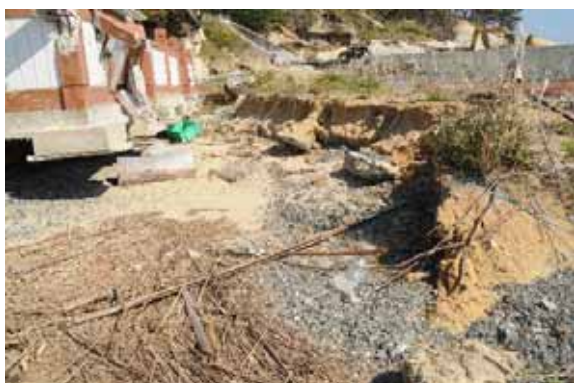
屋根や壁面等が損壊しており、また、周囲の地盤が激しく浸食されており危険な状態である。内部はブースドア等が損壊しており、また、大量の泥が堆積しており、使用不可能な状態となっている。

浸食された地盤

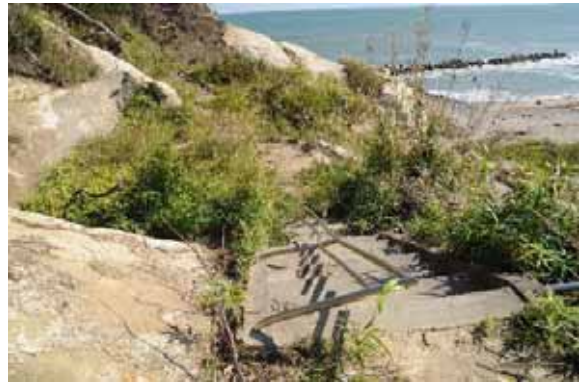
がけ崩れによる崩壊、階段の損壊、手すりの損壊等が見られ、津波が到達した区域では大きな被害を受けている。舗装が剥がされ、歩道の位置を判別できなくなっているような場所もある。

押し曲げられた手すり

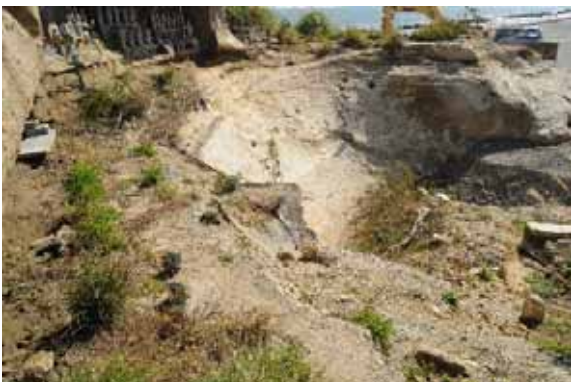
がけ崩れにより崩壊した歩道

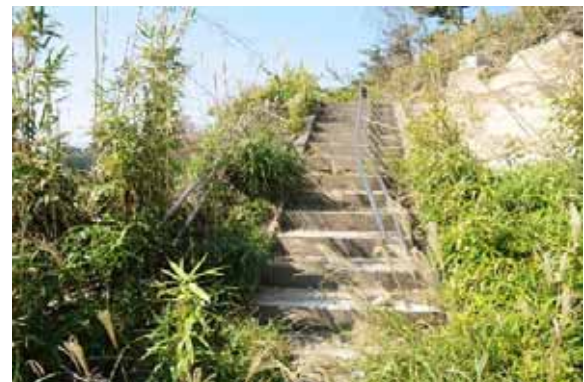
押し曲げられた手すり

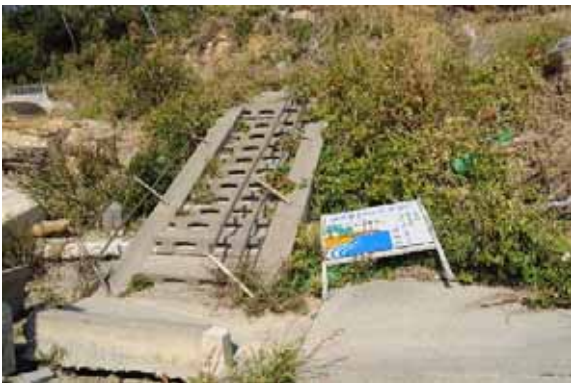
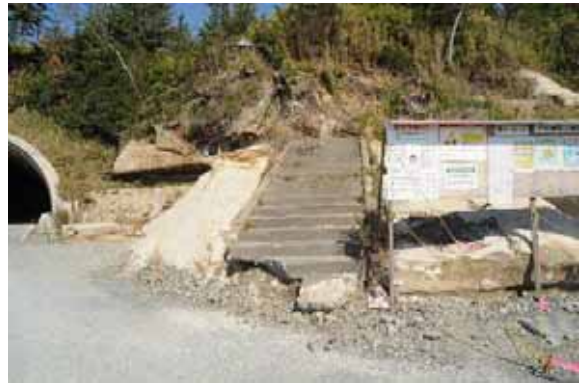
損壊した階段

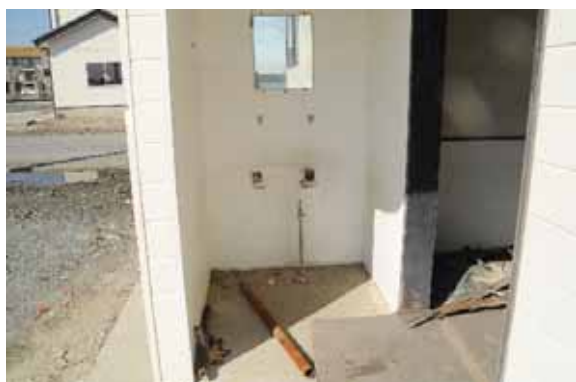
【トイレ】

建物が半壊しているが、傾斜等は見られない。内部は洗面台やブース等が損壊しており、また、大量の泥が堆積しているため、使用不可能な状態である。
