平成 26 年度
東北地方太平洋沿岸地域
植生・海域等調査

調査報告書

環境省自然環境局生物多様性センター

平成 26 年度東北地方太平洋沿岸地域植生・海域等調査 調査報告書

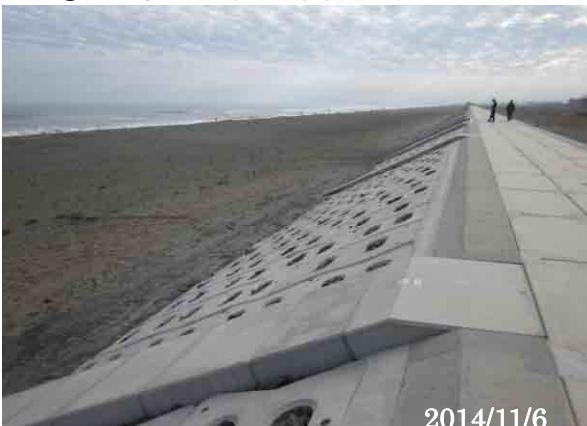
<p>2014/11/6</p>
<p>津波により干涸、海浜は流出したが、その後砂浜が戻り、自律的に干涸、塩沼地植生、砂丘植生が回復しつつある。写真はより水際近くに成立するハママツナ群落。</p> <p>(砂丘植生) ⑭仙台湾沿岸の砂浜植物群落（宮城 No. 31）</p>

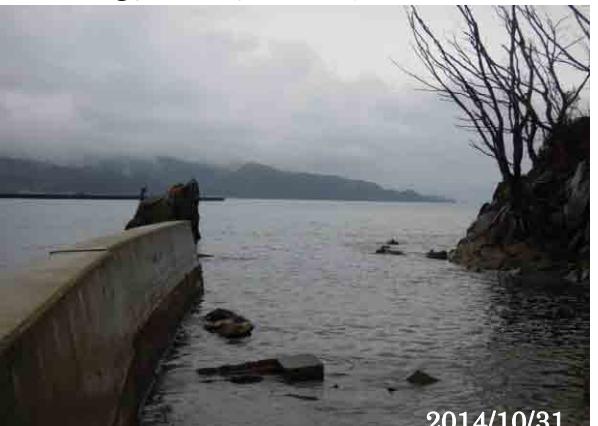
<p>2014/11/6</p>	<p>津波により一時的な土壤流出後、塩沼地植生および砂丘植生が回復しつつある。貞山堀の陸域側では破堤により新たな塩沼地植生が形成されている場所もある。防潮堤の工事はない。</p> <p>(砂丘植生) ⑮長面浜の砂丘植生（宮城 No. 87）</p>

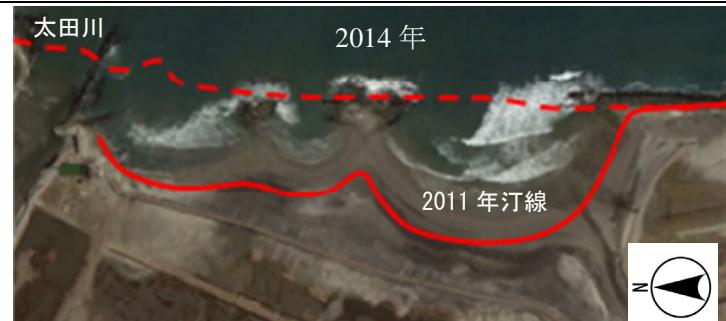
図4.26 福島県南相馬市小浜

<p>太田川 2000年代</p> <p>=○←</p>	幅30m程度の砂浜の背後にラグーンを挟む形で海岸林が発達していた。

<p>太田川 2011年 2000年代汀線</p> <p>=○←</p>	防潮堤は破堤して、汀線はラグーンの位置まで後退し、海岸林はほぼ消失した。

<p>太田川 2014年 2011年汀線</p> <p>=○←</p>	汀線はやや回復した。

- ・範囲：北端に太田川が流入する延長約 2.4km の海岸。
- ・2000 年代 - 2011 年：海岸変化の要因はタイプ 3 「防潮堤が破堤して汀線後退」。汀線にあった消波ブロックと背後の護岸は破堤して、汀線はラグーンのあった位置まで陸側へ後退し、海岸林はほぼ消失している。
- ・2011 年 - 2014 年：海岸変化の要因はタイプ 2 「汀線は回復傾向」。震災前に海岸林であった場所に砂浜が復活した。

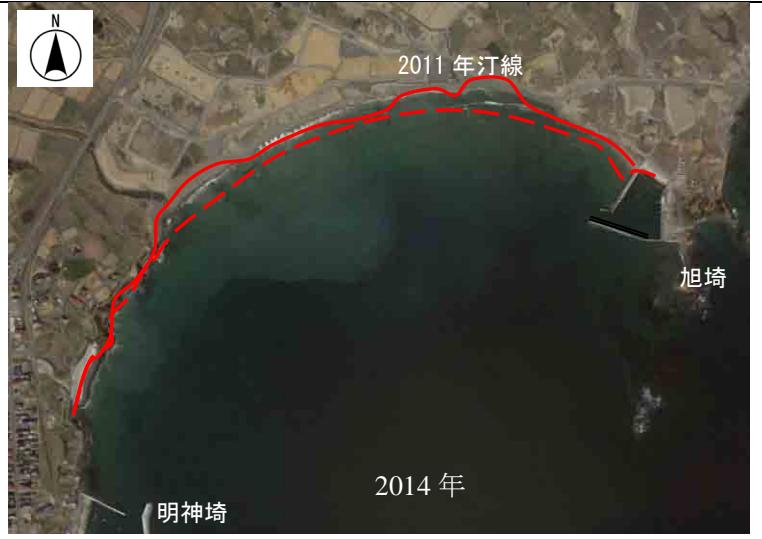
図4.28 宮城県気仙沼市小伊勢浜

<p>幅 50m 程度の砂浜の背後に砂丘植生と海岸林が発達していた。</p>

<p>防潮堤は破堤して、V字状の湾入部を形成し、汀線は最大 100m 後退した。</p>

<p>砂浜はほとんどなく、汀線の回復は少ない。</p>

- ・範囲：両側を岬に挟まれた延長約 2 km の海岸。
- ・2000 年代 - 2011 年：海岸変化の要因はタイプ 3 「防潮堤が破堤して汀線後退」。中央から東部では破堤によって V 字状の湾入部を形成し、汀線は最大約 100m 後退した。
- ・2011 年 - 2014 年：海岸変化の要因はタイプ 3 「汀線の回復が遅い」。砂浜はほとんどない。

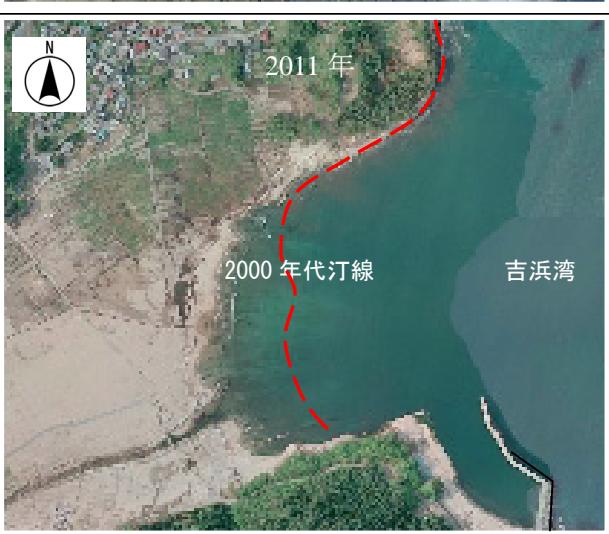
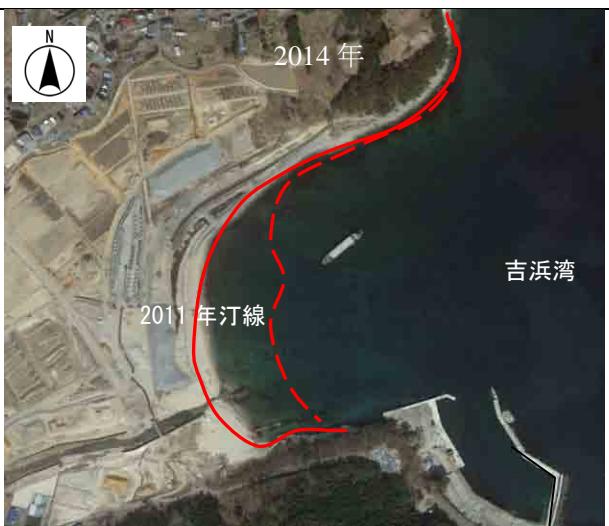
図4.29 岩手県大船渡市吉浜

<p>2000 年代</p> <p>吉浜湾</p>	<p>幅 70m 程度の砂浜の背後に海岸林が発達していた。</p>

<p>2011 年</p> <p>2000 年代汀線</p> <p>吉浜湾</p>	<p>防潮堤は破堤して、汀線は最大 70m 後退した。</p>

<p>2014 年</p> <p>2011 年汀線</p> <p>吉浜湾</p>	<p>砂浜はほとんどなく、汀線の回復は少ない。</p>

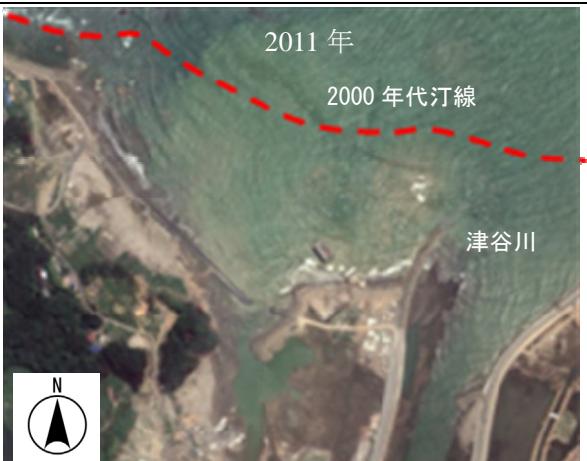
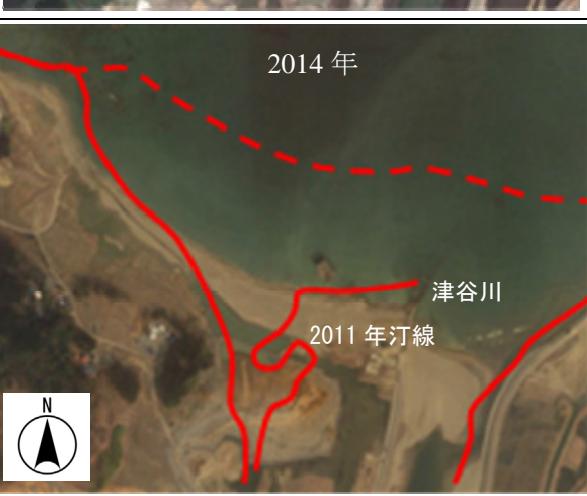
図4.30 宮城県気仙沼市赤崎

<p>2000 年代</p> <p>津谷川</p>	<p>幅 70m 程度の砂浜の背後に砂丘植生と海岸林が発達していた。</p>

<p>2011 年</p> <p>2000 年代汀線</p> <p>津谷川</p>	<p>河口砂州は完全に消失するとともに、防潮堤は破堤して、V 字状の湾入部を形成し、汀線は最大 500m 後退した。</p>

<p>2014 年</p> <p>津谷川</p> <p>2011 年汀線</p>	<p>汀線は約 50m 回復したが、2000 年代の汀線位置と比べて大きく後退したままである。</p>

- ・範囲：北へ向かって伸びた津谷川の河口砂州からなる延長約 1.4km の海岸。
- ・2000 年代 - 2011 年：海岸変化の要因はタイプ 3 「防潮堤が破堤して汀線後退」。中央から東部では破堤によって V 字状の湾入部を形成し、汀線は最大 500m 後退して、河口砂州と砂丘植生は消失した。
- ・2011 年 - 2014 年：海岸変化の要因はタイプ 3 「汀線の回復が遅い」。砂浜は約 50m 回復したが震災前の汀線位置まではほど遠い。

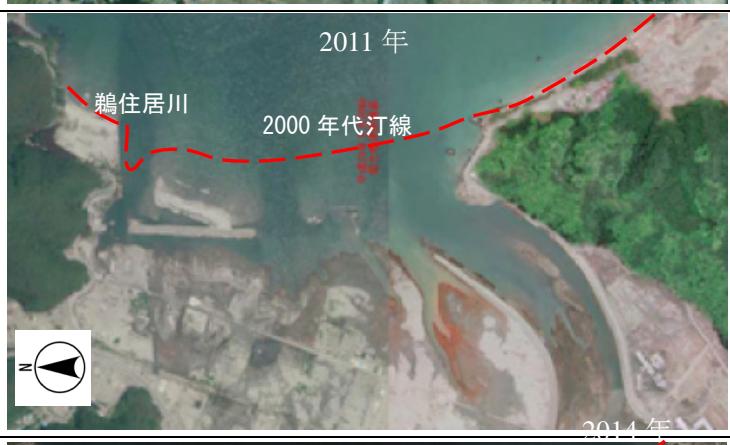
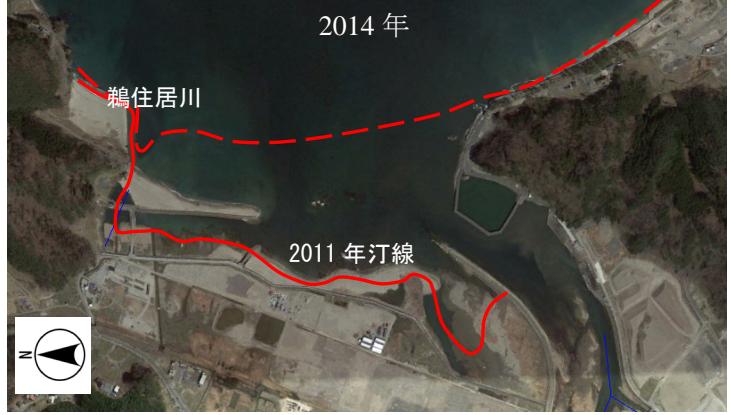
図4.31 岩手県釜石市根浜

<p>2000 年代 鶴住居川 2011 年</p>	<p>鶴住居川の右岸から伸びた幅 50m 程度の河口砂州上に砂丘植生が発達し、南部には海岸林が見られた。</p>

<p>2011 年 鶴住居川 2000 年代汀線 2014 年</p>	<p>河口砂州は完全に消失するとともに、防潮堤は破堤して、V 字状の湾入部を形成し、汀線は最大 400m 後退した。</p>

<p>2014 年 鶴住居川 2011 年汀線</p>	<p>汀線は約 30m 回復したが、2000 年代の汀線位置と比べて大きく後退したままである。</p>

- ・範囲：大鎌湾の奥部、北向きに橋野川の河口砂州が発達した、延長約 2.2km の海岸。
- ・2000 年代 - 2011 年：海岸変化の要因はタイプ 3 「防潮堤が破堤して汀線後退」。砂州は完全に消失して V 字状の湾入部を形成し、汀線は最大 400m 後退した。現地踏査 (2012. 6. 30) によると、河口砂州のあった箇所は完全に水没しており、南部の砂浜も幅が 10m 以下と非常に狭かった。
- ・2011 年 - 2014 年：海岸変化の要因はタイプ 3 「汀線の回復が遅い」。砂浜が約 30m 回復したが、震災前の汀線位置までにはほど遠い。
