平成 23 年度  
東日本大震災による自然公園等への  
影響調査業務  
報告書 上巻

平成 23 年 11 月  
株式会社 プレック研究所

# 平成 23 年度東日本大震災による自然公園等への影響調査業務

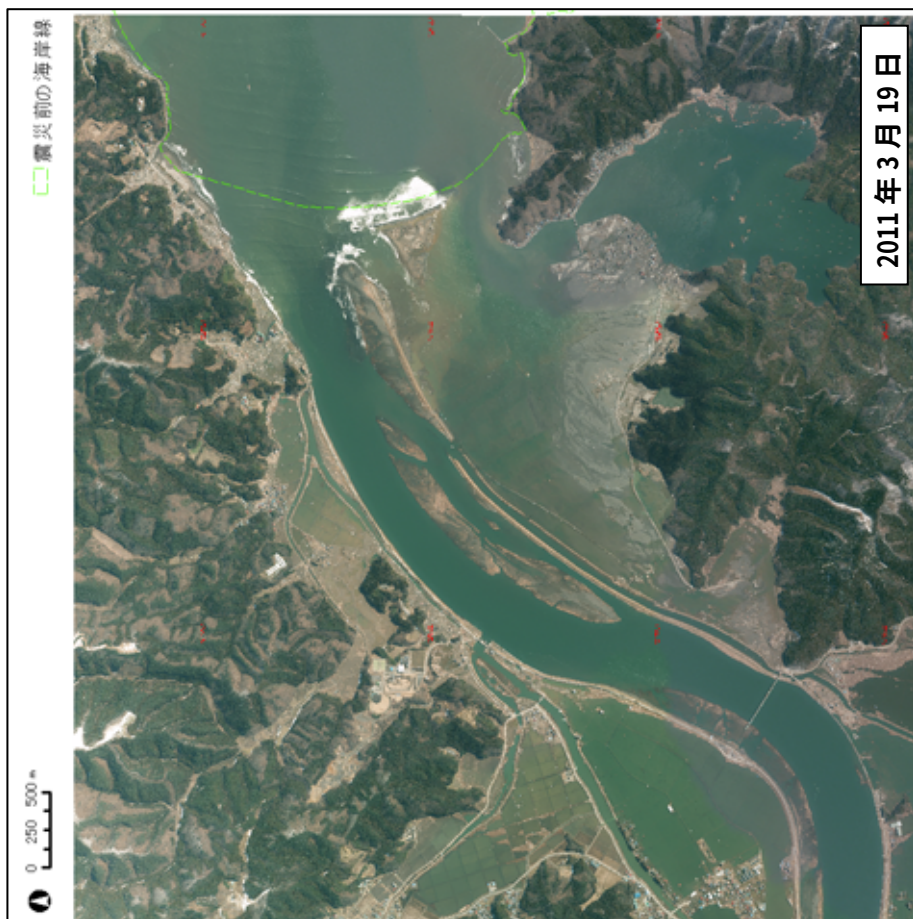
図 2-1-20～図 2-1-22 に震災前後の長面地区周辺の空中写真を示す。北上川河口部には三角州が形成されており、水田地帯が広がっていたが、震災により、この三角州が広い範囲で水没し、水田、砂浜、海岸林等が消失した。また、長面浦の河口部の形状も変化しており、汽水域であった長面浦の水中環境が変化した可能性がある。8 月時点の空中写真においても、依然、大部分が水没したままとなっている。

図 2-1-21 長面地区周辺の空中写真 (2011 年 3 月 19 日、国土地理院)

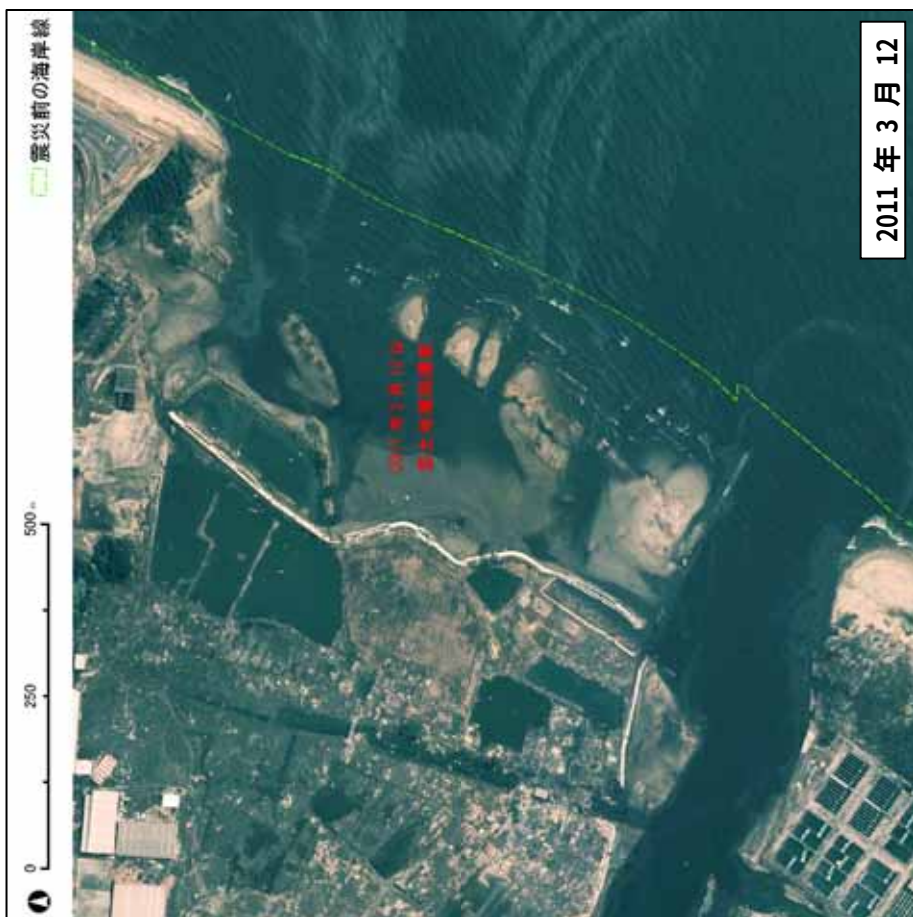
図 2-1-26～図 2-1-28 に震災前後の蒲生干潟周辺部の空中写真を示す。蒲生干潟は七北田川河口部に形成された干潟であり、砂洲により外海と隔てられていたが、震災直後、砂洲の大部分が消失した。しかしながら、8 月になると、震災前とは形状が異なるものの、新たに砂洲が形成されている。河口部の砂洲は変化しやすい地形であり、豪雨や台風等によっても変化することが予想される。

図 2-1-27 蒲生干潟周辺の空中写真（2011 年 3 月 12 日、国土地理院）

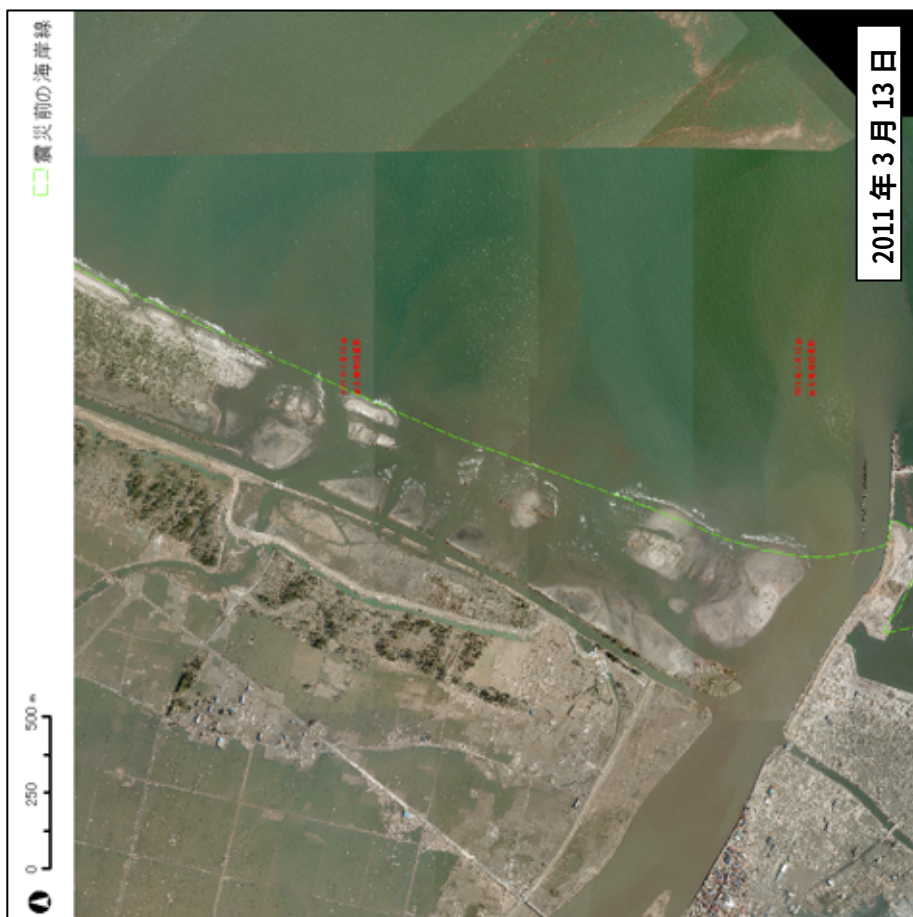
図 2-1-29～図 2-1-31 に震災前後の井戸浦周辺の空中写真を示す。井戸浦は名取川河口部に形成された潟湖であり、蒲生干潟と類似した形状の砂洲が発達していた。震災後、砂洲の大部分が消失しており、それに伴って海岸林も流出した。8 月時点の空中写真においては、再び砂洲が形成されていることが分かるが、震災前とは形状が異なり、潟湖であった部分が砂が堆積している（ただし砂洲及び潟湖の形状は潮汐によって変わるため、潟湖の範囲を空中写真を空から判別することはできない）。

図 2-1-30 井戸浦周辺の空中写真（2011 年 3 月 13 日、国土地理院）

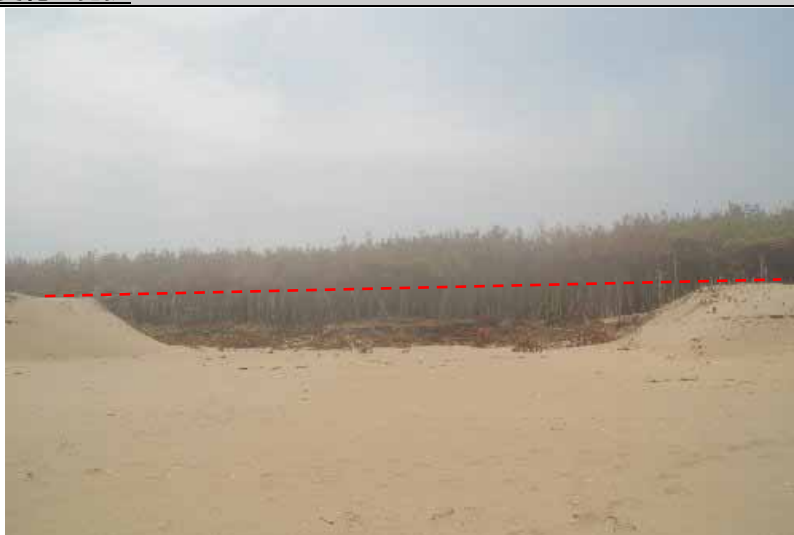
砂丘のえぐれ（点線部まで砂丘があったと思われる。）

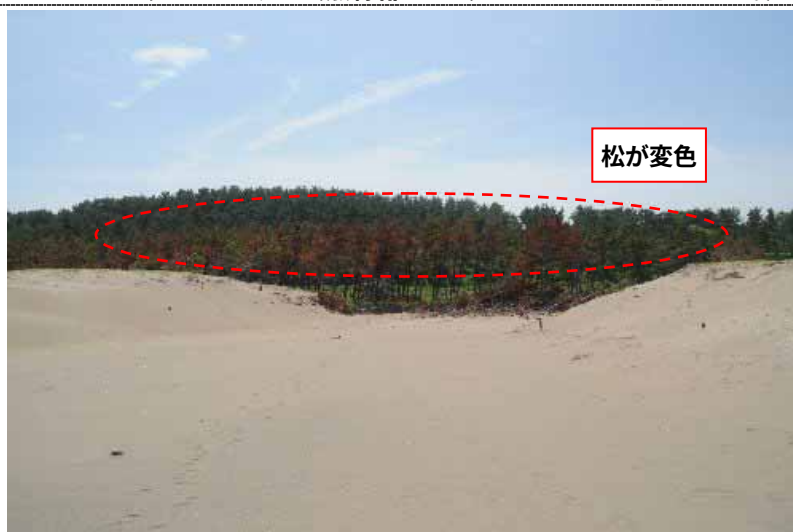
砂丘のえぐれと松の変色

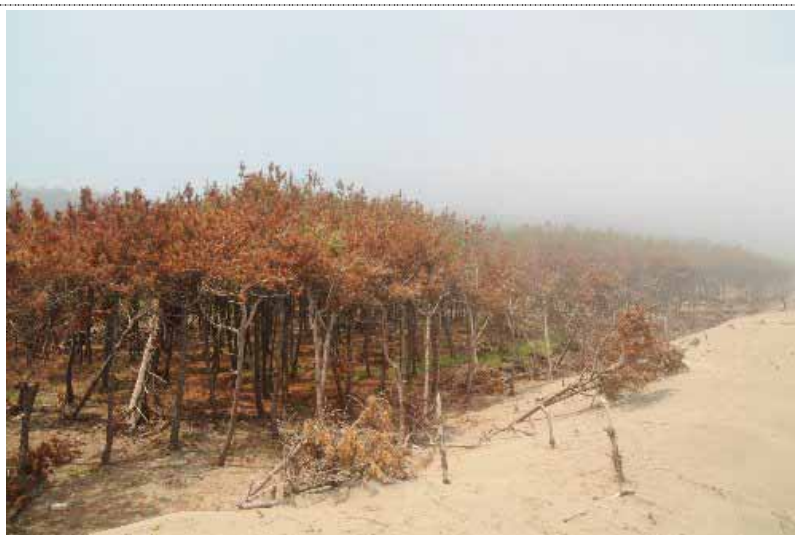
松が変色した様子

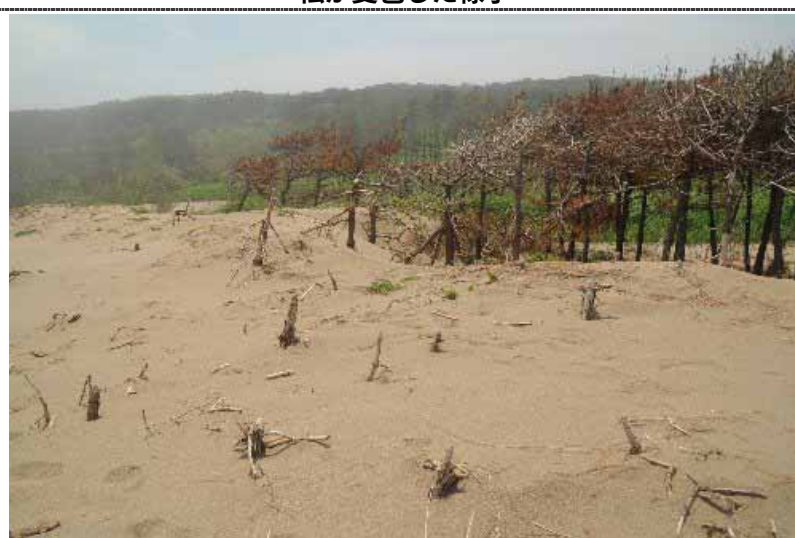
砂丘に埋没した松林

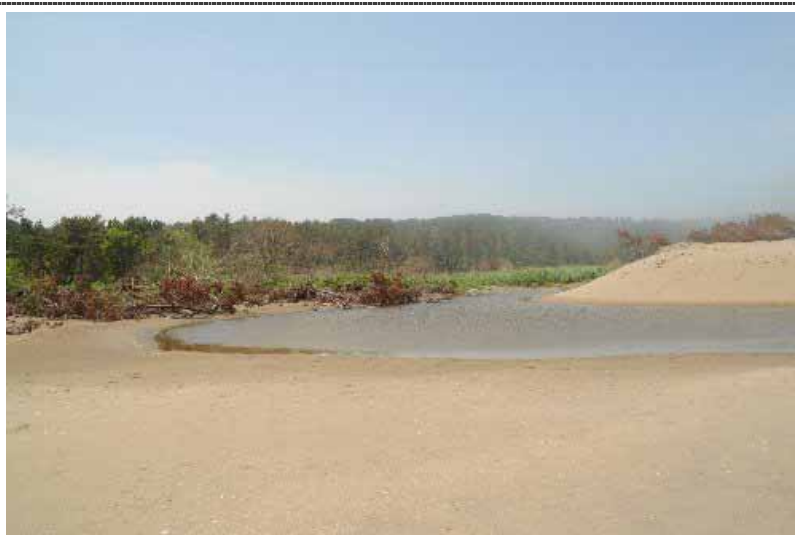
淡水池の形成

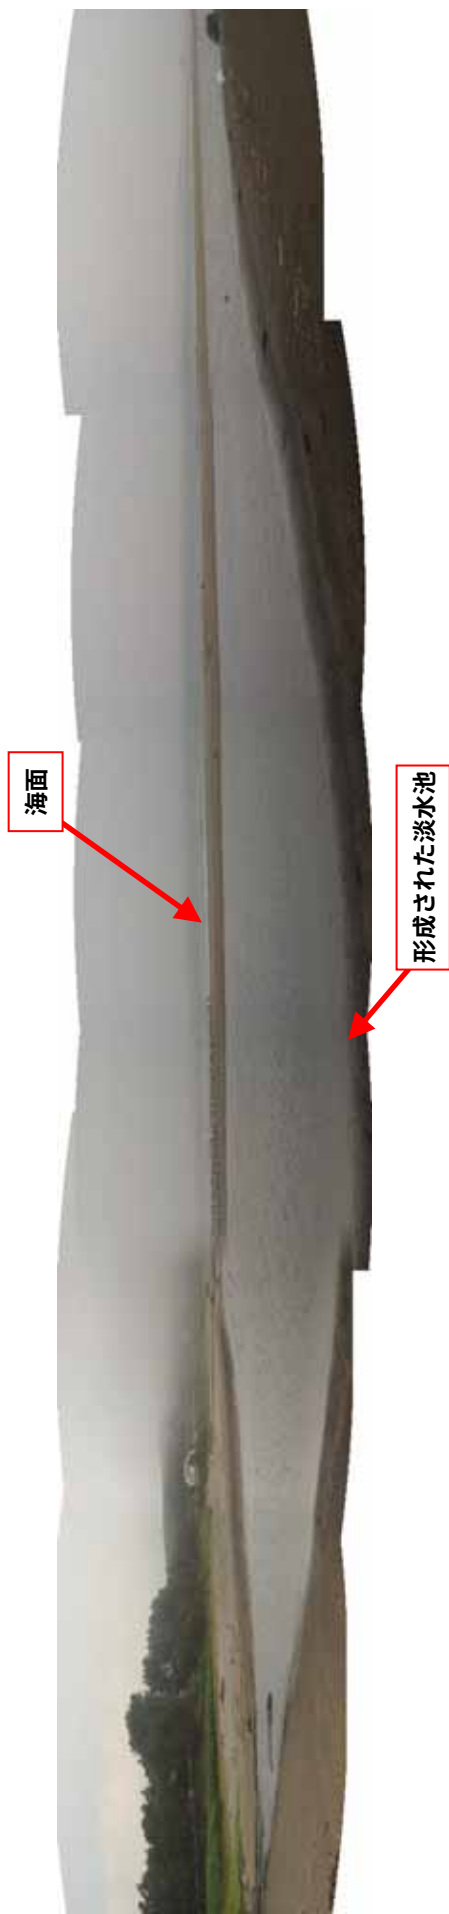
砂浜に淡水池が形成されている。元々、砂浜に小川が流れ込んでいる場所であったが、津波により砂浜地形が改変されたことにより小川がせき止められて淡水池が形成されたものと思われる。

砂浜に形成された淡水池

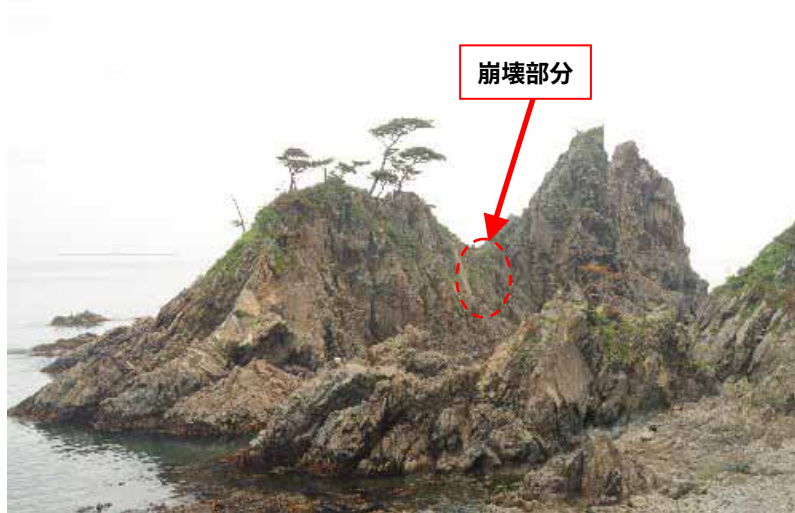
兜岩全景

**所見**  
兜岩の壁面に比較的新しいと思われる崩壊の跡があり、地震の影響によるものであると考えられる。なお、切り立った岩礁であり、データ上の津波浸水範囲には含まれていないが、津波は到達し、岩礁の壁面を洗ったものと思われる。

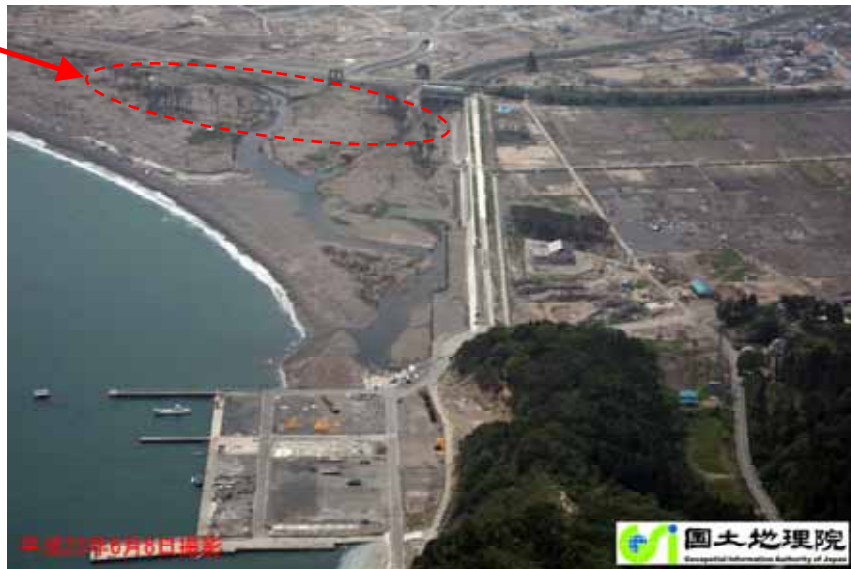
松林が壊滅

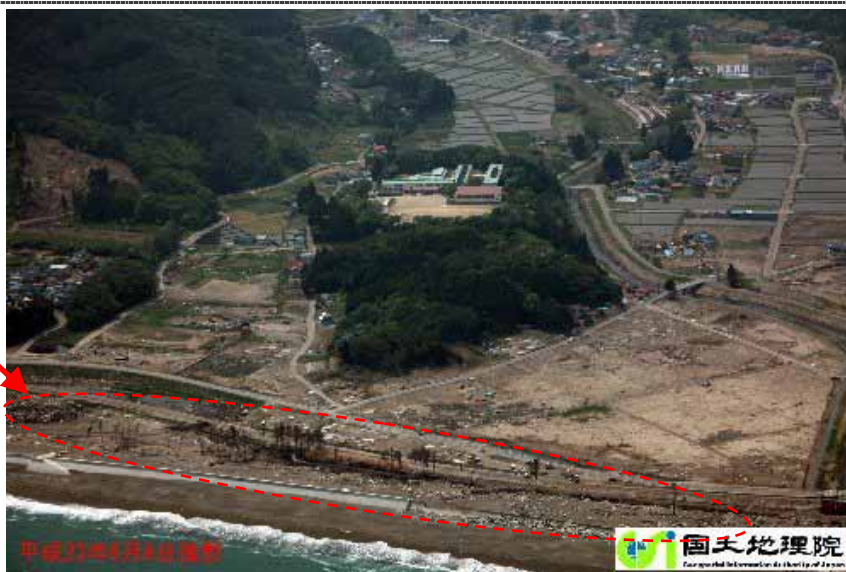
松林が壊滅

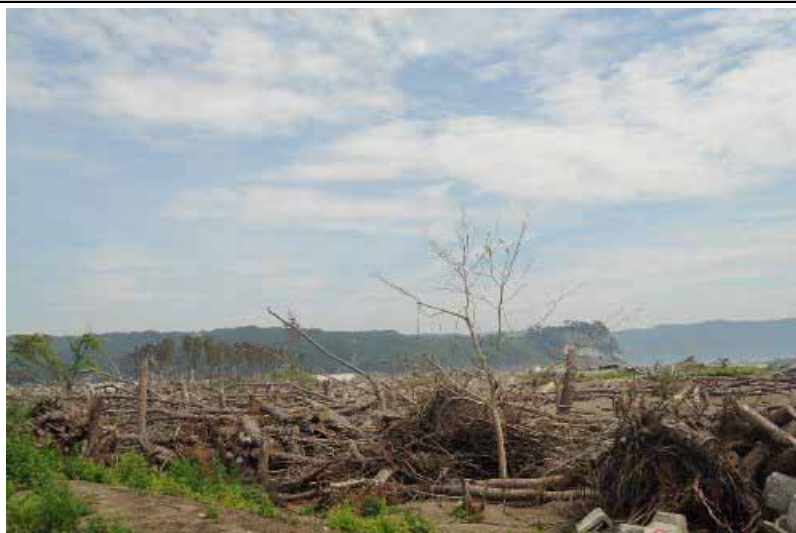
震災前は1km以上にわたって砂浜と松林が続いていたが、地区全体が津波によって浸水しており、松林の大部分が壊滅状態となっている。倒れた松の木や崩壊した堤防が現在も多数残っており、津波の威力の大きさを物語っている。松林が無くなったため、松林よりも陸側にある防潮堤の上からは砂浜の海岸部まで見渡せる状態となっている。

壊滅した松林

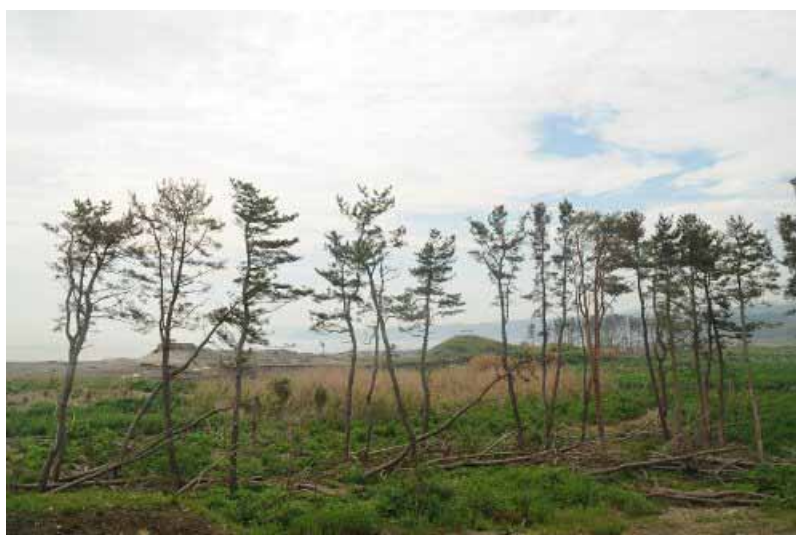
僅かに残された松林

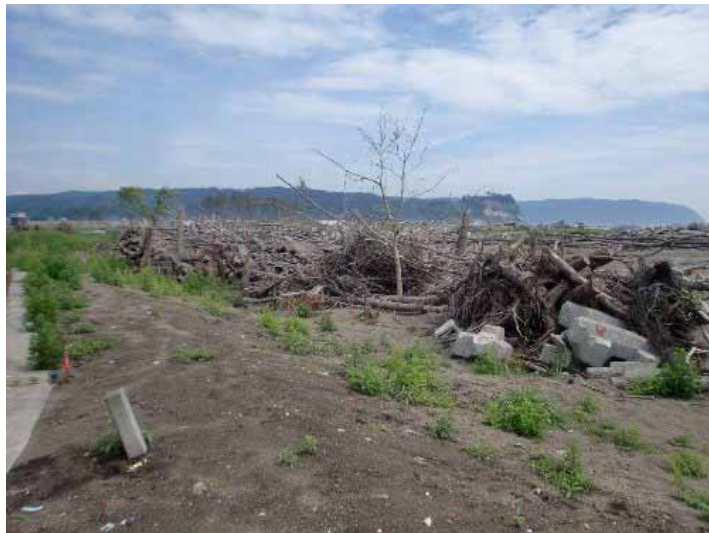
壊滅した松林

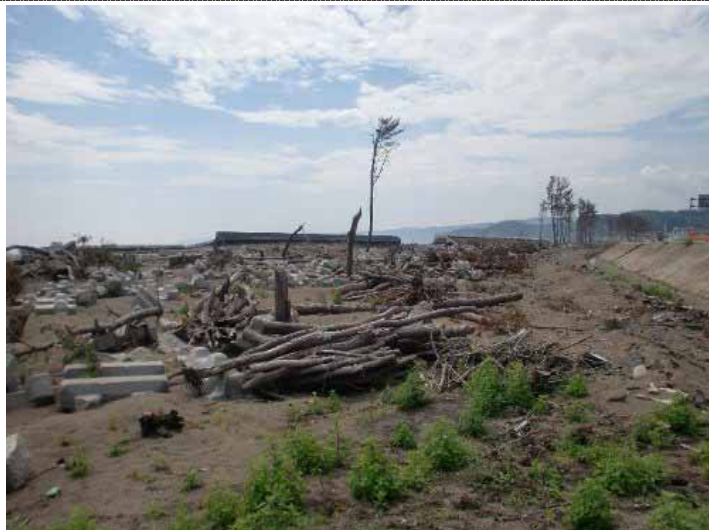
壊滅した松林

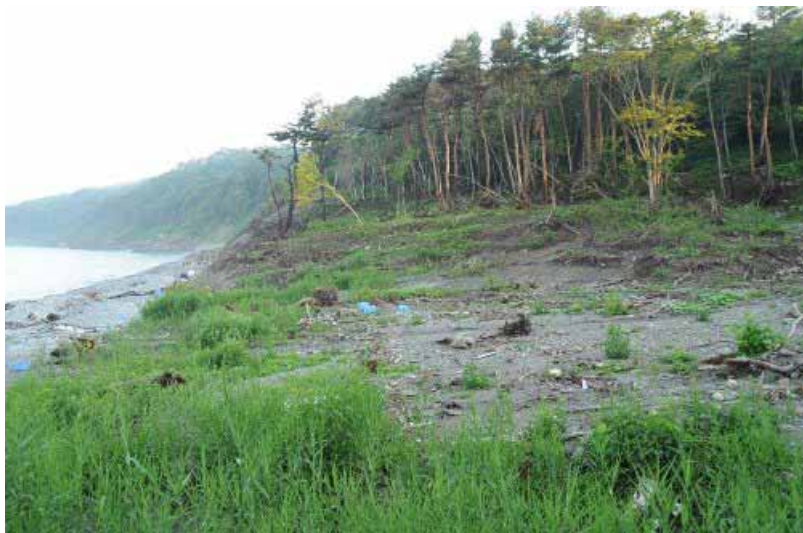
森林の跡地

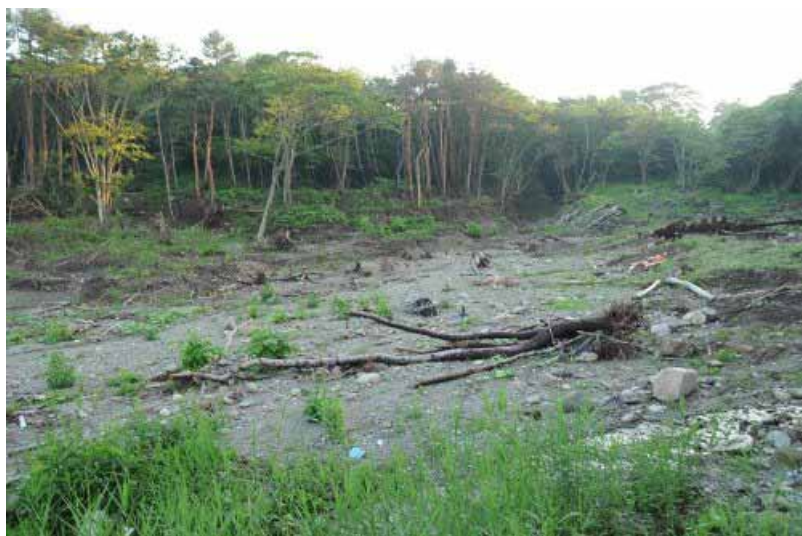
森林の跡地

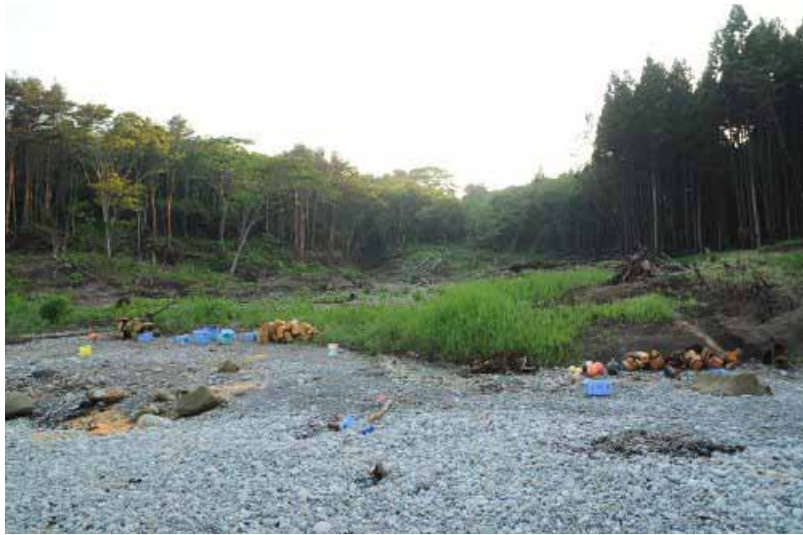
森林の跡地

樹皮に傷がついている

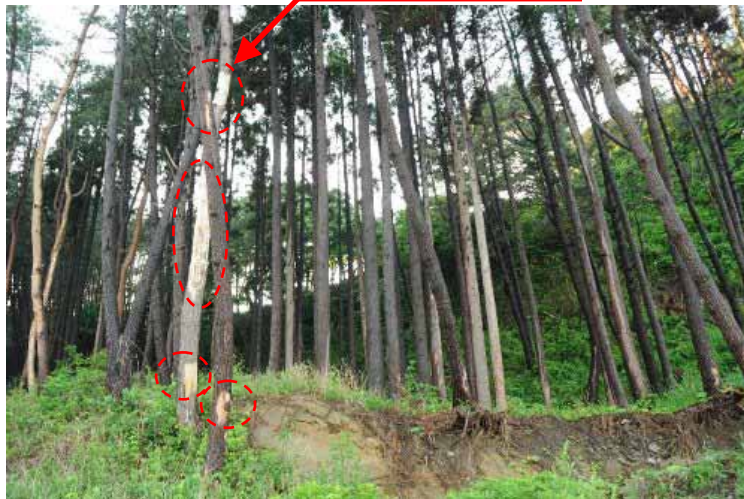
傷ついた木

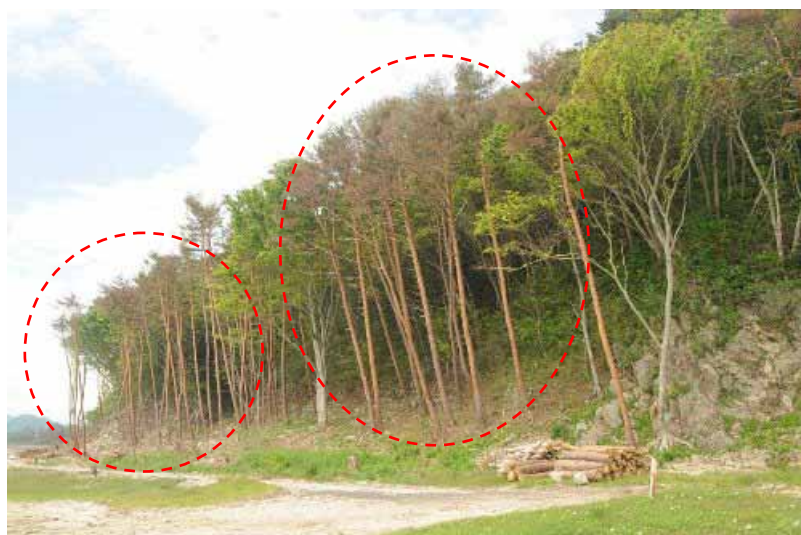
枯れた松林

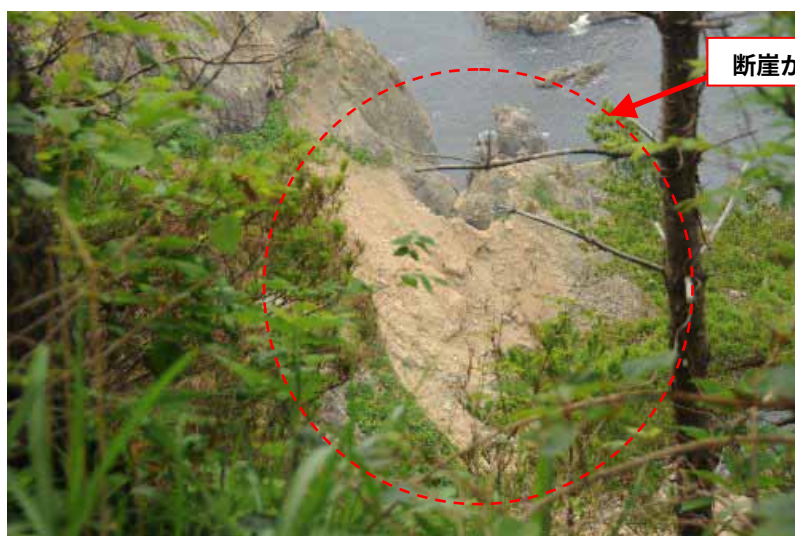
断崖の一部が崩壊している。展望台からの眺望地点ではなく、北山崎第一展望台から第二展望台へ向かう歩道から、林間に見える程度である。展望台から見える海食崖の景観変化は見られない。

断崖が一部崩壊している

崩壊した断崖

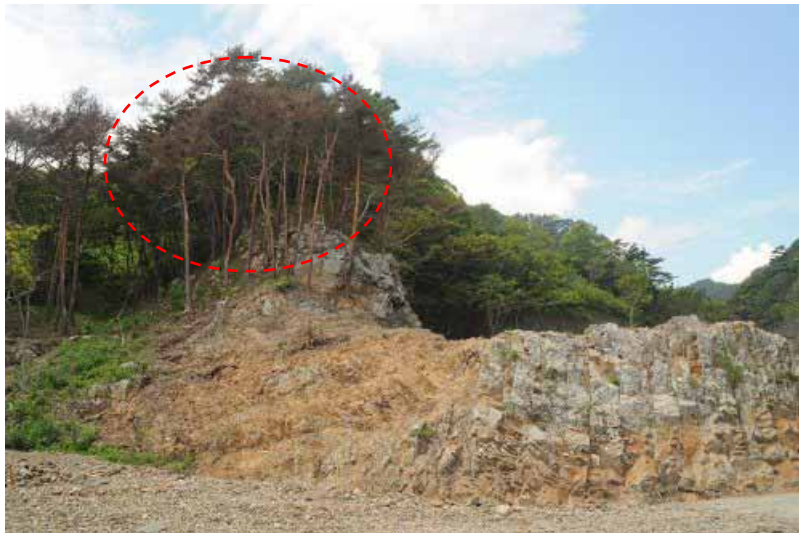
枯れて変色した松林

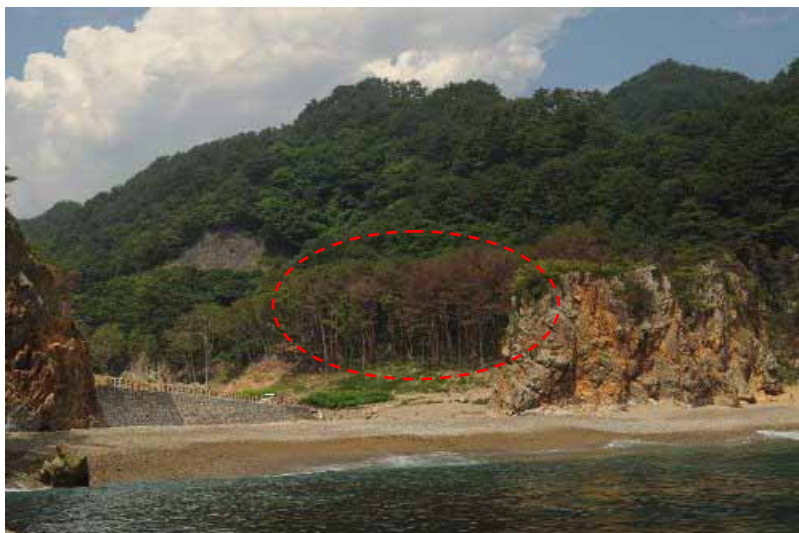
枯れて変色した松林

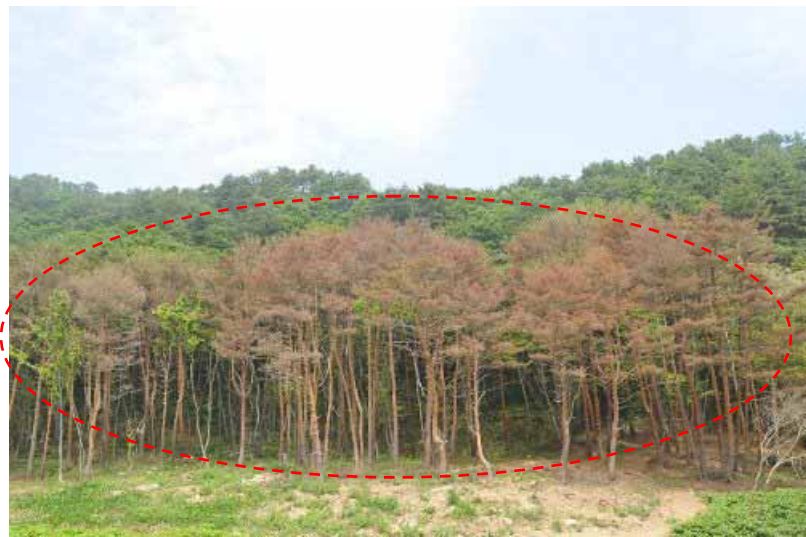
枯れて変色した松林

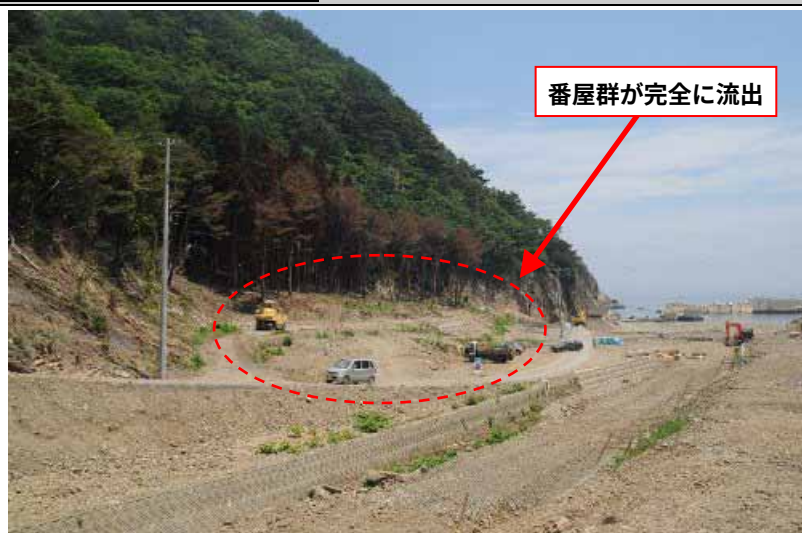
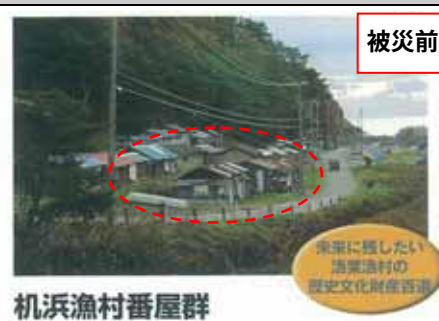
震災前は「机浜漁村番屋群」があり、田野畑におけるエコツーリズムの拠点となっていたが、すべての番屋が流出してしまった。谷沿いの二次林にも被害は及んでおり、前縁部が流出するほか、松が枯れる被害が生じている。

完全に流出した番屋群  
（被災前の写真は「たのはた自然歩道 GUIDE MAP」（体験村・たのはた推進協議会）から抜粋）

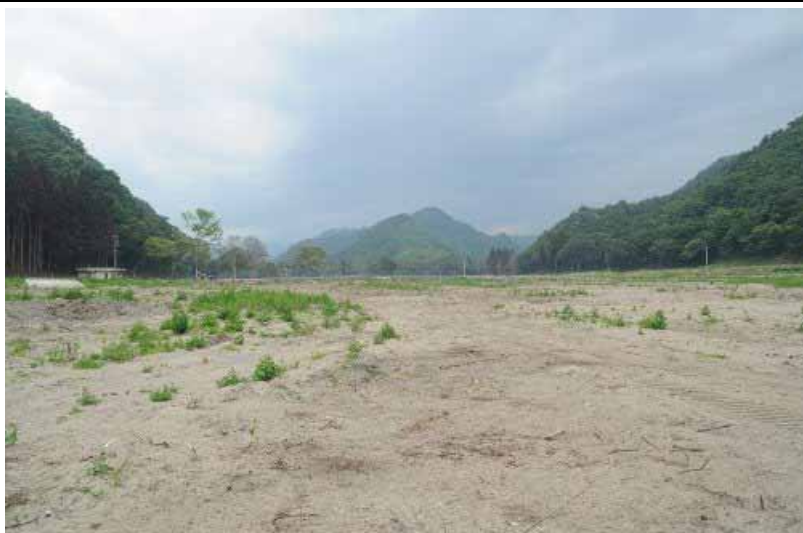
流出した防潮林の跡地

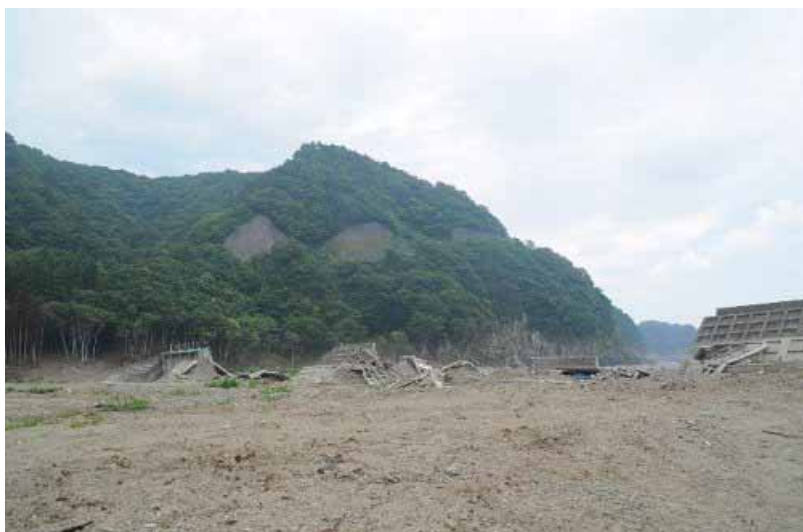
流出した防潮林の跡地

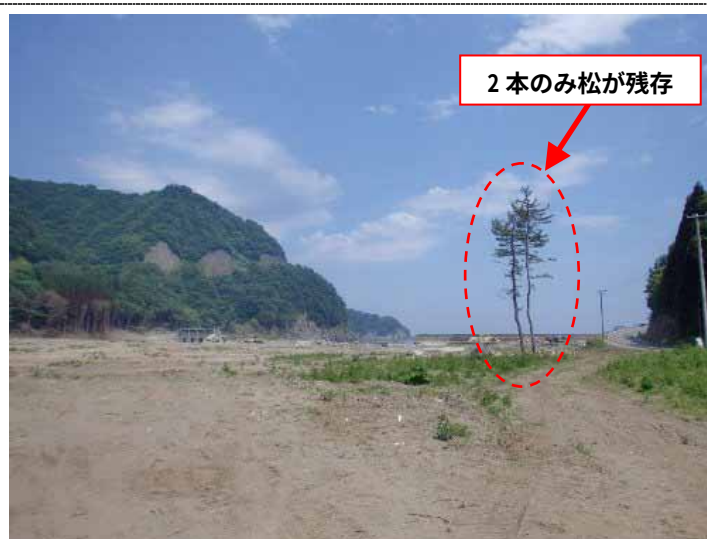
2本のみ松が残存

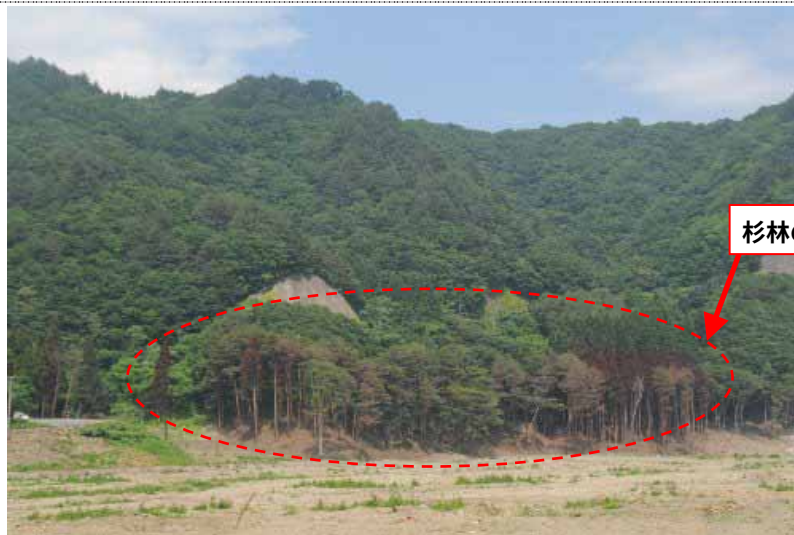
杉林の前縁部が枯れて変色

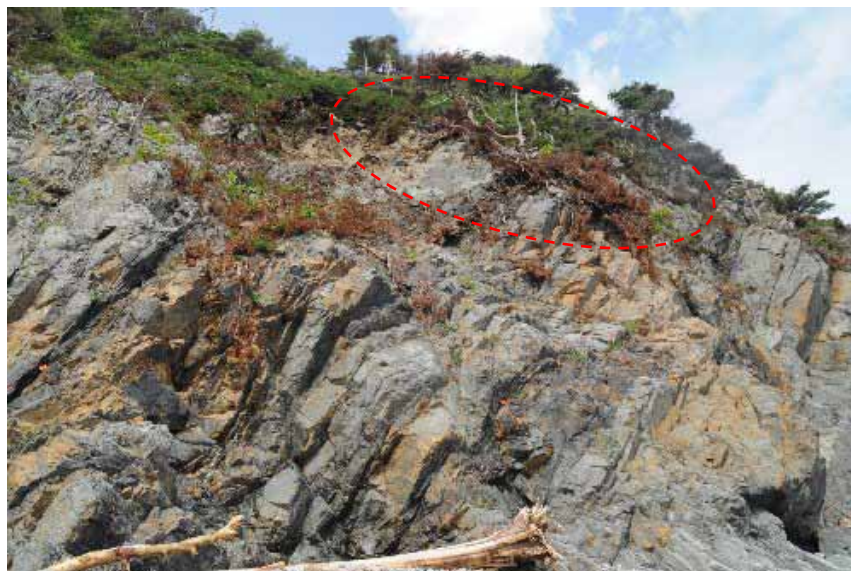
鵜の巣断崖遊歩道沿いの複数箇所断崖が崩壊している。津波が到達した部分では松の木が枯れるなど、植生に被害が及んでいる。展望台から見る海食崖の景観については変化が見られない。

枯れて変色した松

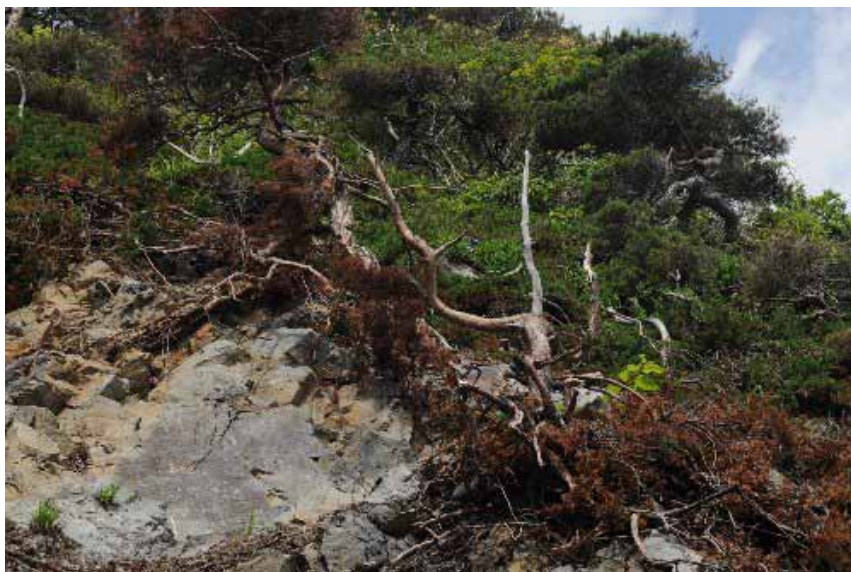
枯れて変色した松

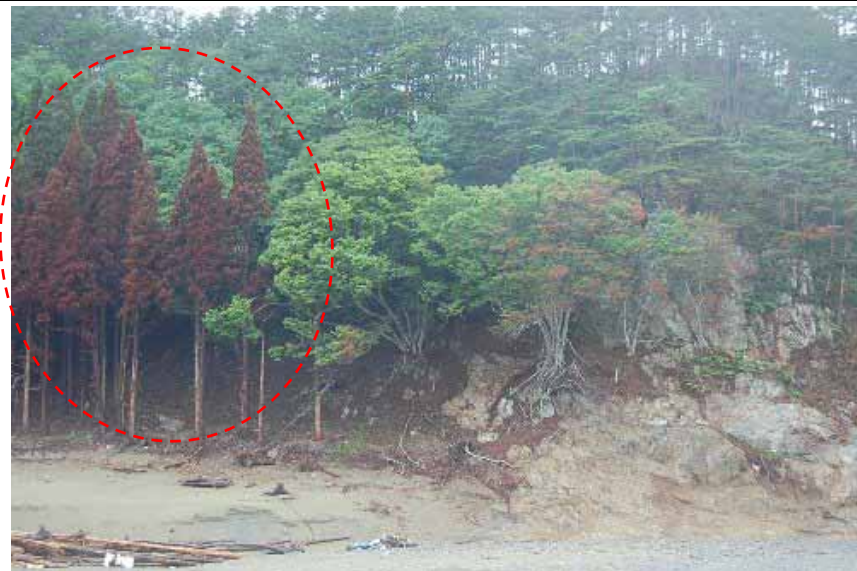
谷沿いに津波が侵入しており、農耕地や斜面林の前縁部が流出している。流出せずに残った森林についても、浸水の影響により枯れて変色した樹木が多数見られた。

枯れて変色した杉林

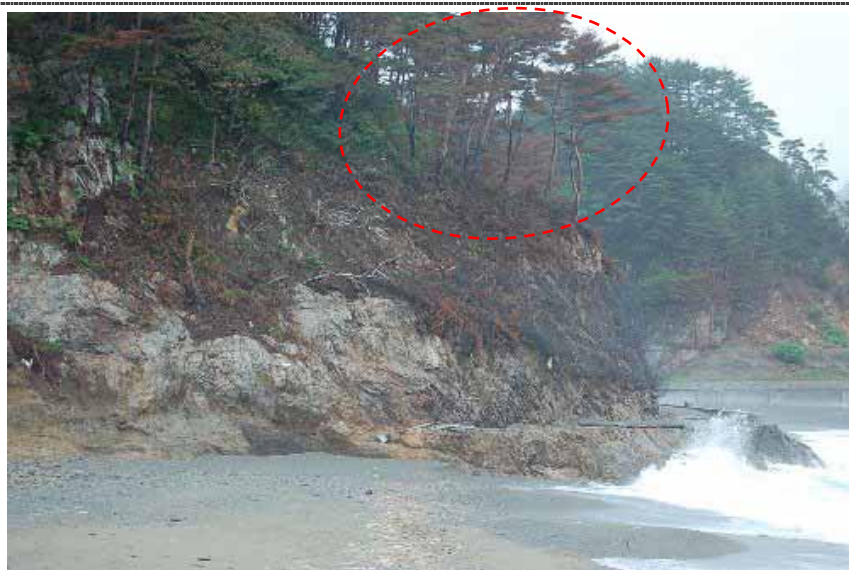
枯れて変色した松林

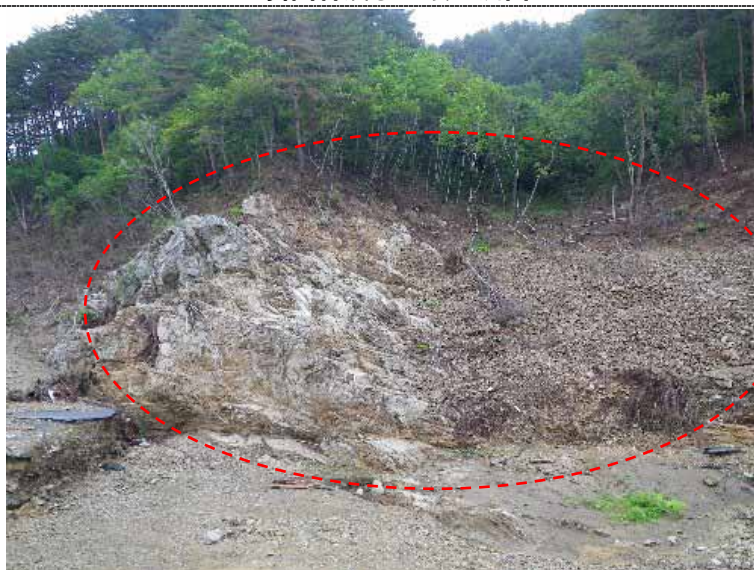
津波が谷沿いに1km以上も遡上しており、谷沿いの植生が流出した。谷底は裸地となっている。砂浜付近には海浜植生が残されているが、海側には土壌ごと剥ぎ取られた跡があることから、海岸線に近い部分は流出したと思われる。谷斜面の林は土壌ごと流出しており、岩が露出している。このような状況が谷の奥まで続いており、斜面林の被害状況から谷沿いに侵入した津波のおおよその遡上高を知ることができる。

斜面林及び土壌が流出

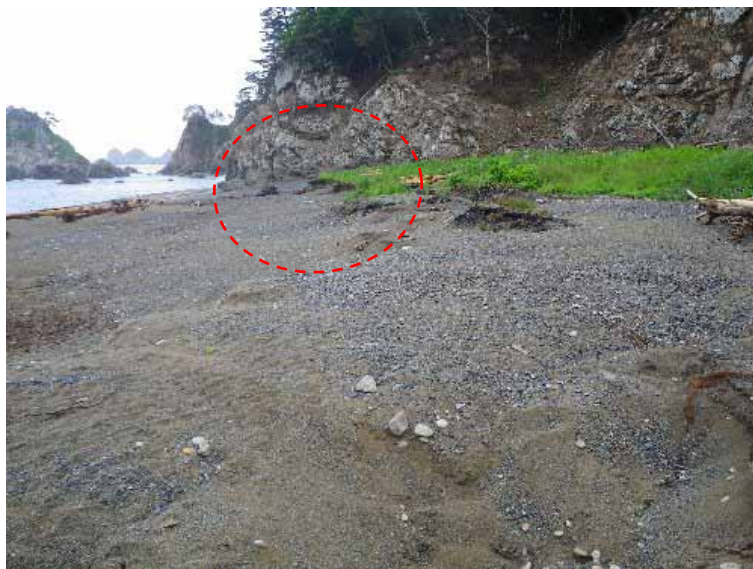
海浜植生が流出

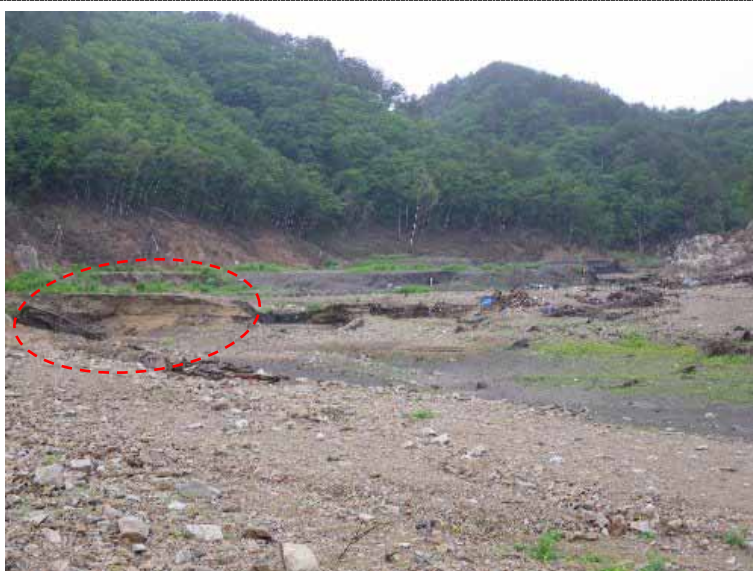
海浜植生が流出

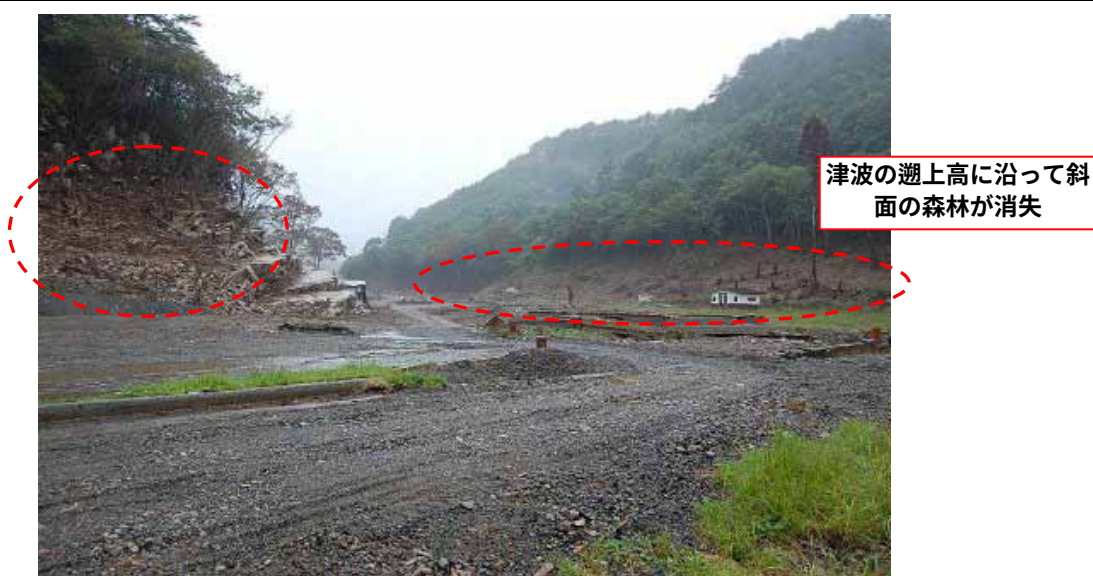
被害を受けた森林

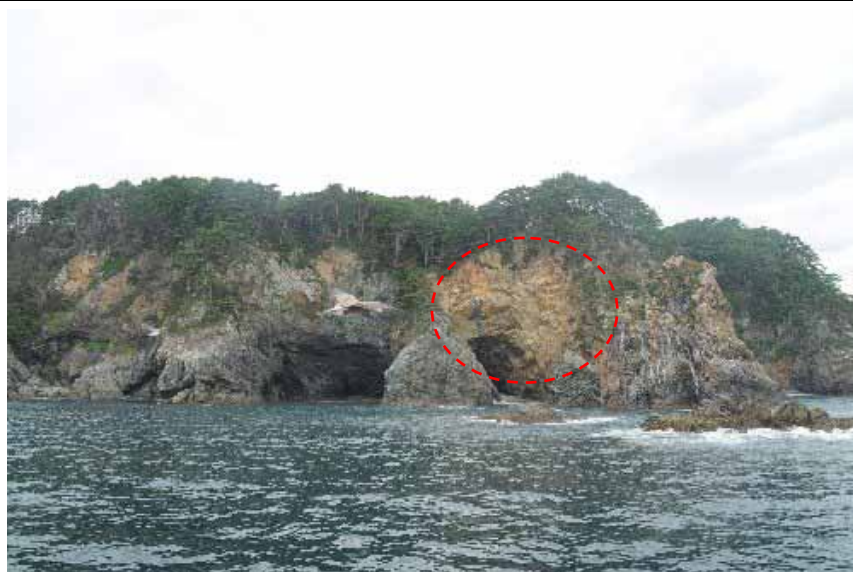
岩壁の崩壊が確認された (浄土ヶ浜の遊覧船から確認)。断崖であるため図面上は津波浸水域となっていないが、岩壁の高い位置に松の木の倒伏が見られるなど、地震又は津波の被害が及んだことが伺える。

岩壁が崩壊

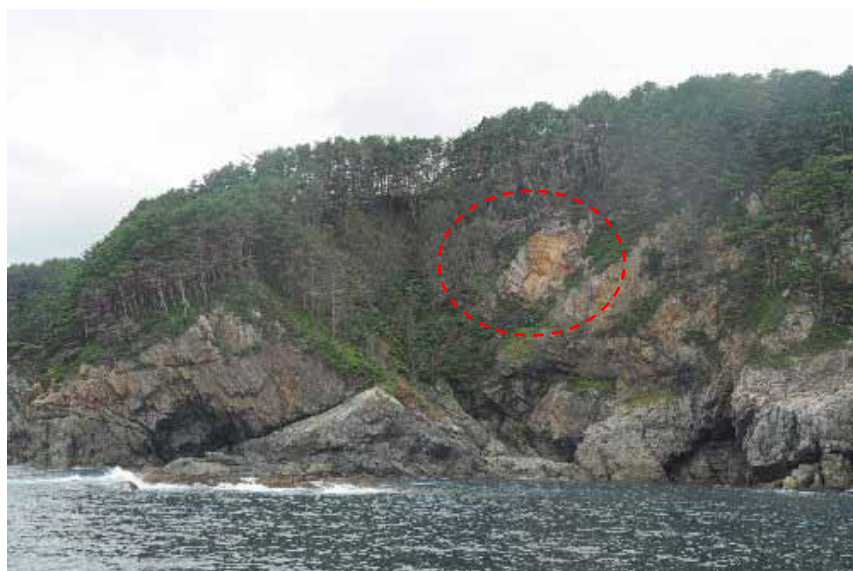
岩壁が崩壊

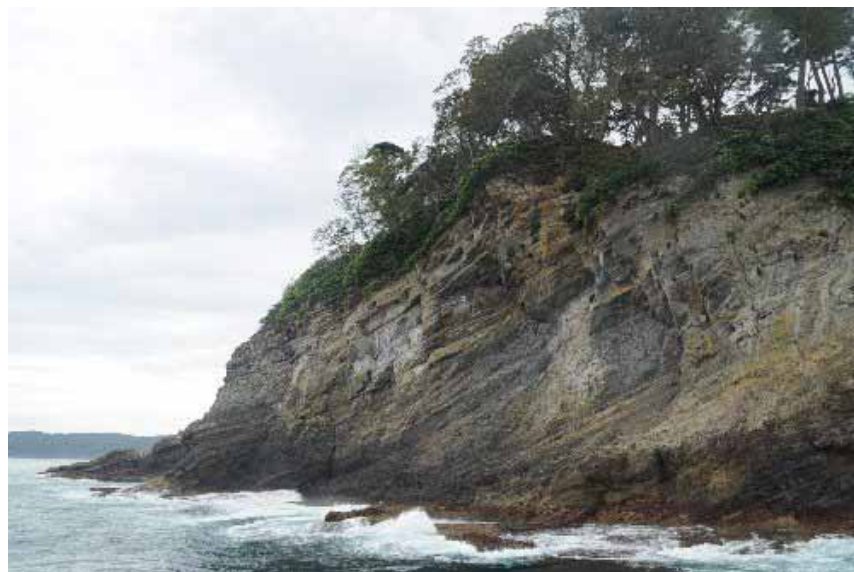
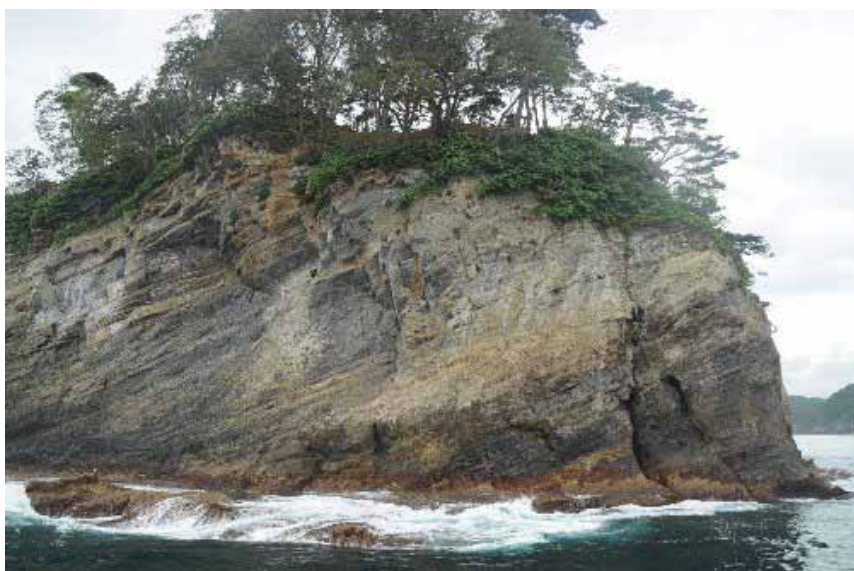
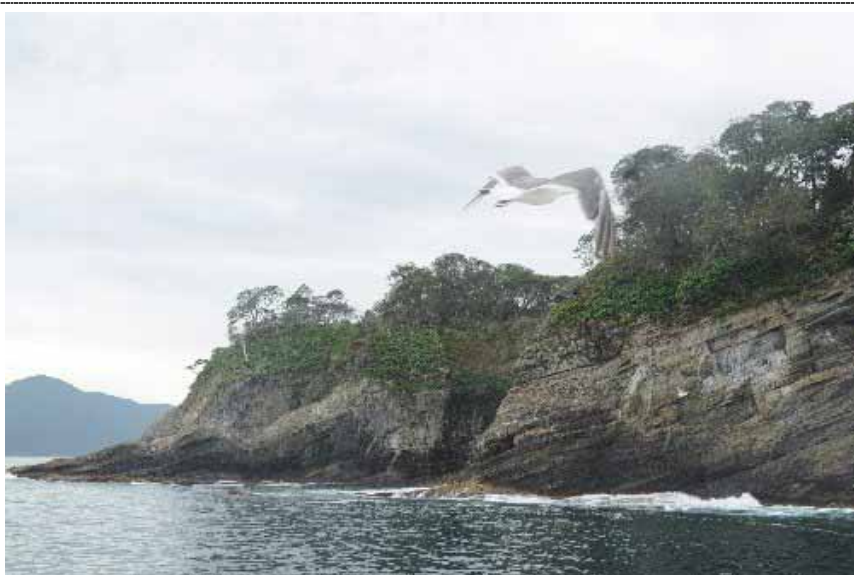
断崖に囲まれた島であり、目立った変化は確認されなかったが、以前より地層が見やすくなったという話もある（2-394 ページのヒアリング結果参照）。津波により表面が洗われたことにより地層が見やすくなったということが考えられる。

地層が露出する岩壁

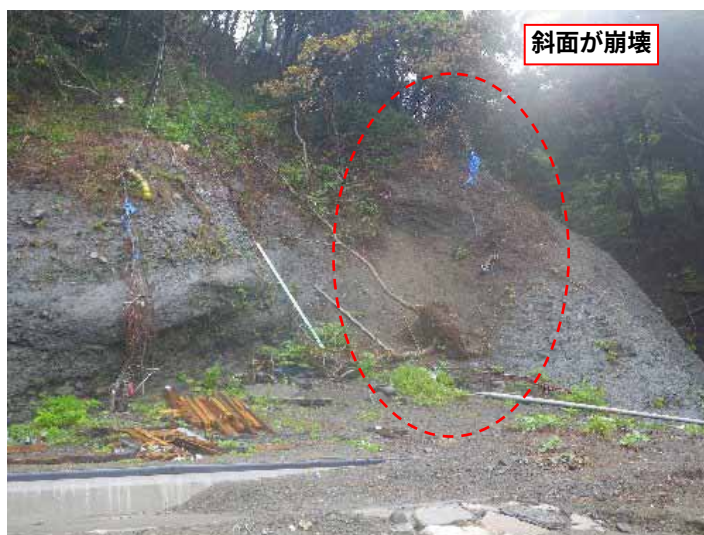
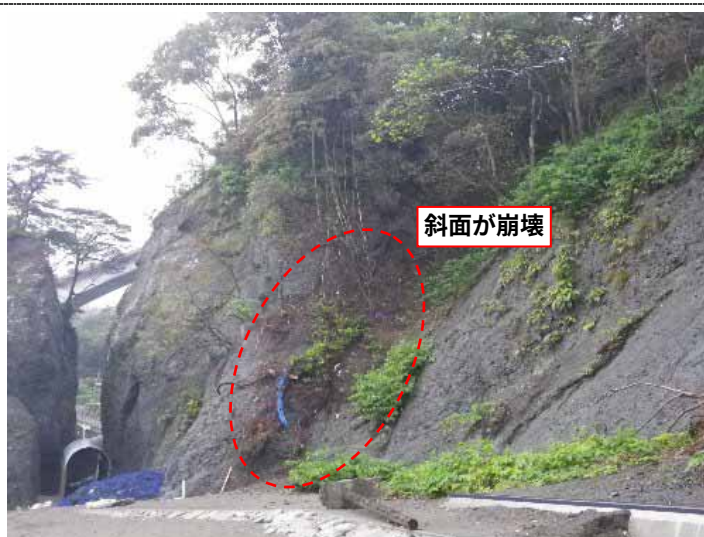
砂浜の後背部にある斜面が崩壊しているほか、海水を浴びて茶色に変色した松の木が目立つ。砂浜は残されており、現地調査においては大きな変化は確認できなかった。ただし、空中写真を比較すると、海岸線が後退している可能性がある。

後背部斜面の様子

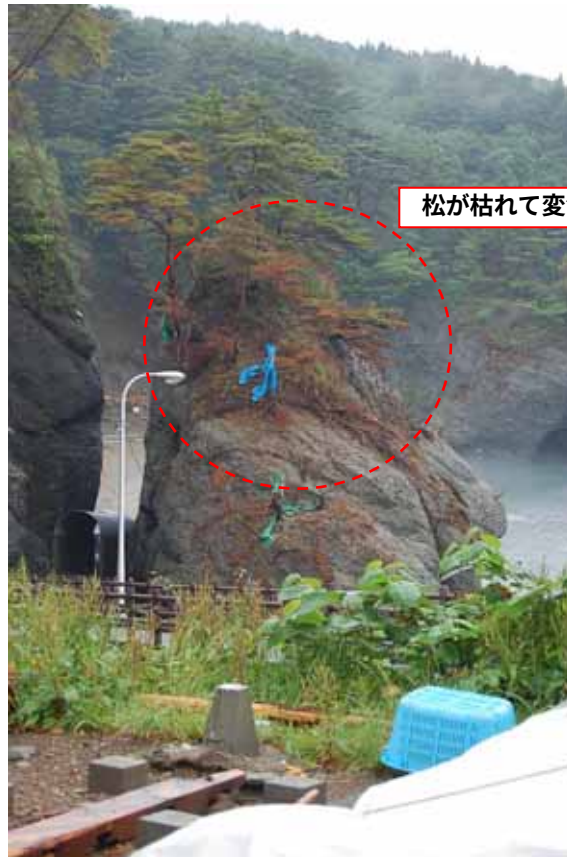
松が枯れて変色
