平成 23 年度  
東日本大震災による自然公園等への  
影響調査業務  
報告書 上巻

平成 23 年 11 月  
株式会社 プレック研究所

# 平成 23 年度東日本大震災による自然公園等への影響調査業務

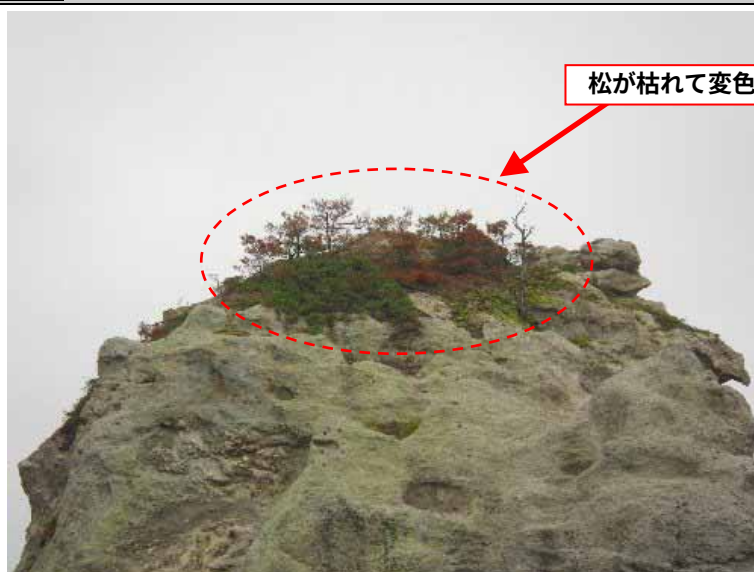
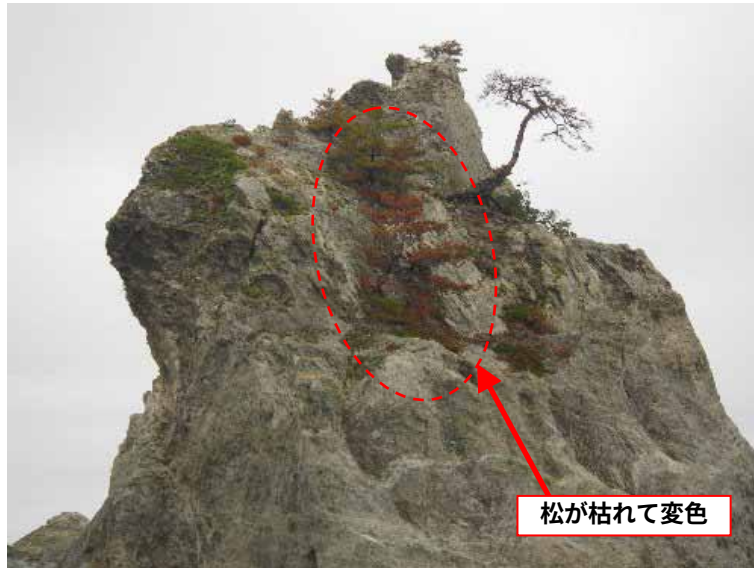
海水浴場となっている礫浜部分の形状が津波により改変された(既に元に戻す作業は実施されている)。浄土ヶ浜の景観を特徴付ける岩場そのものには大きな変化は見られていないが、多くの松が枯れて変色しており、浄土ヶ浜の景観に影響を与えている。また、レストハウスの横にあった三本松のうち、中央の松が流出し、二本のみが残存した状態となっている。

岩礁頂上部の松（6/24 撮影）

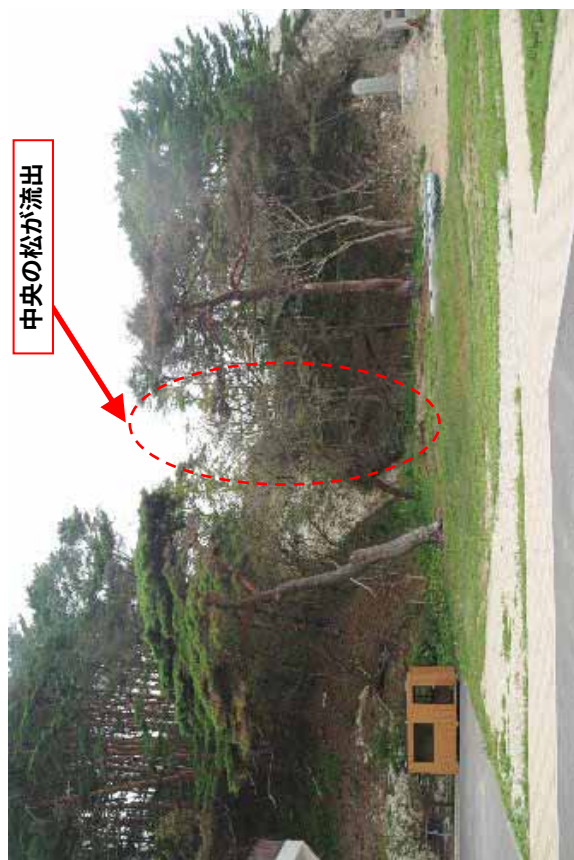
中央の松が流出

三本松 (8/31 撮影)

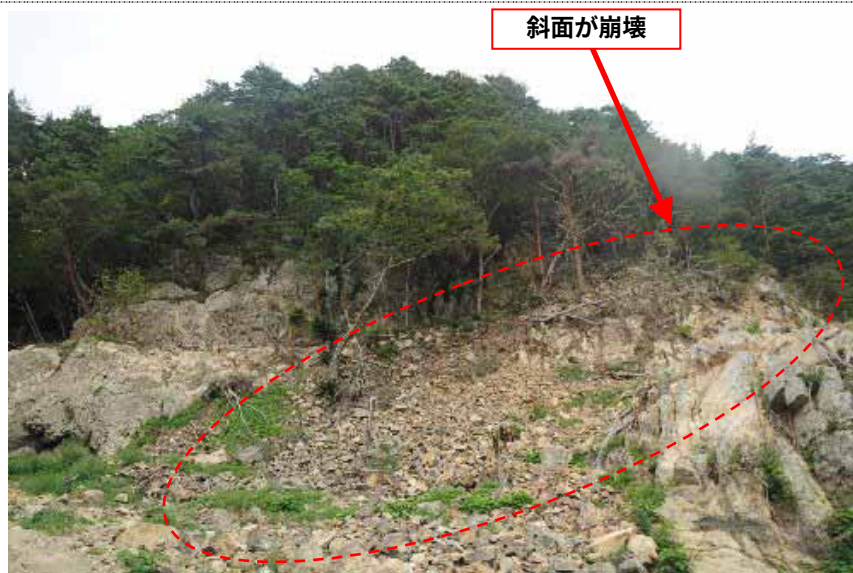
斜面が崩壊

崩壊した斜面

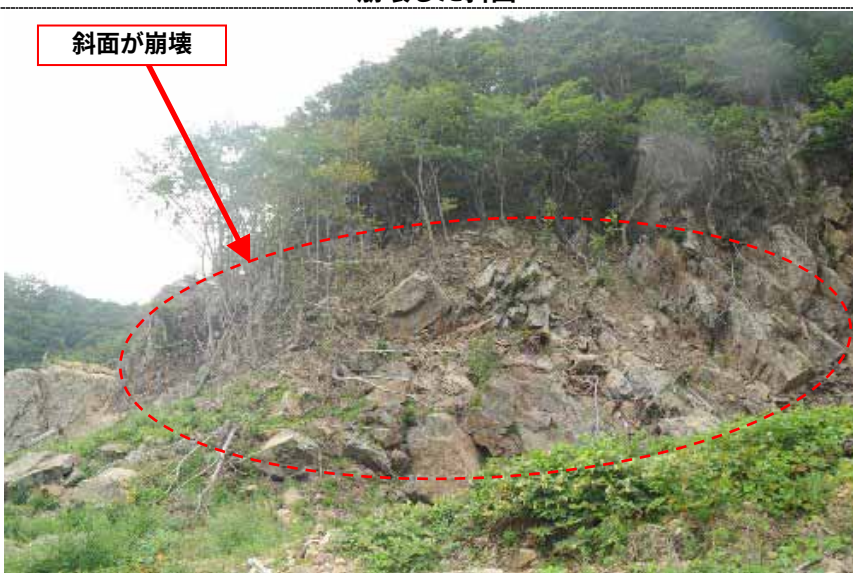
斜面が崩壊

斜面林の様子

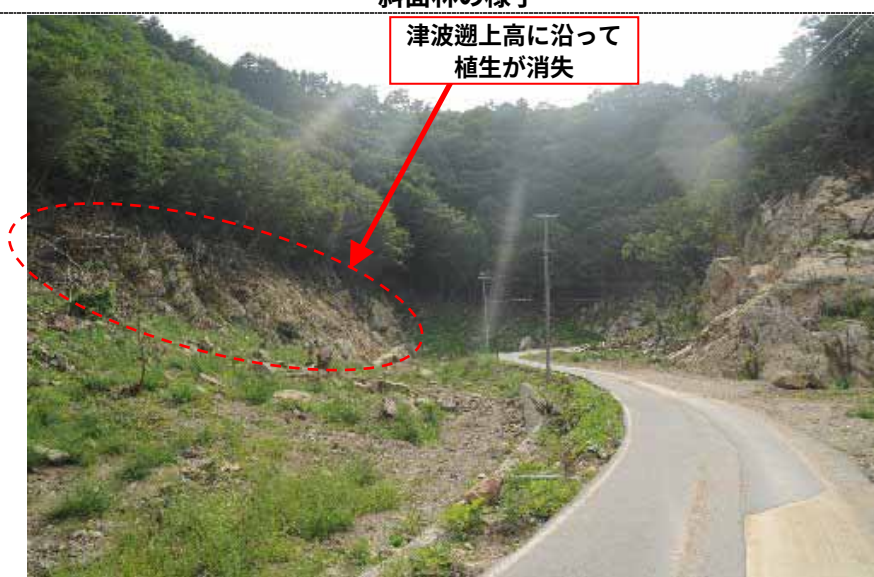
津波遡上高に沿って  
植生が消失

流出した森林

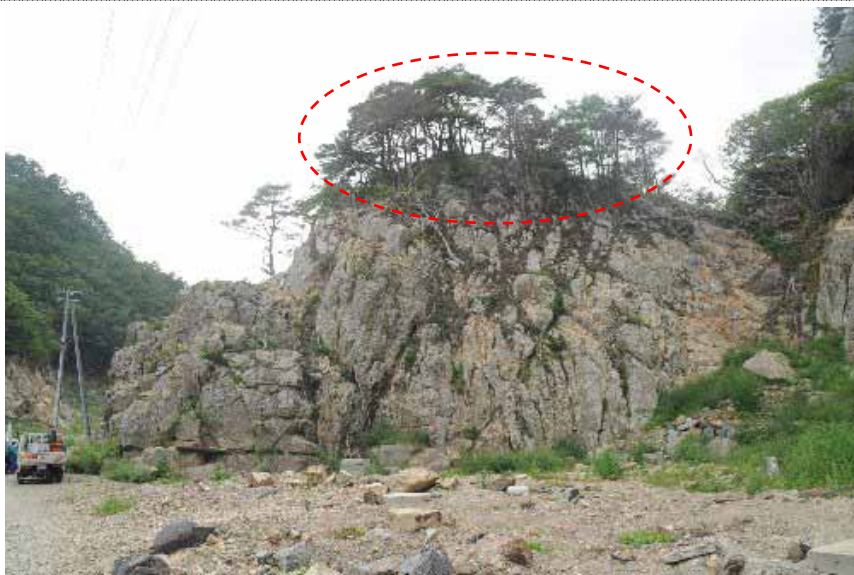
松の立ち枯れ

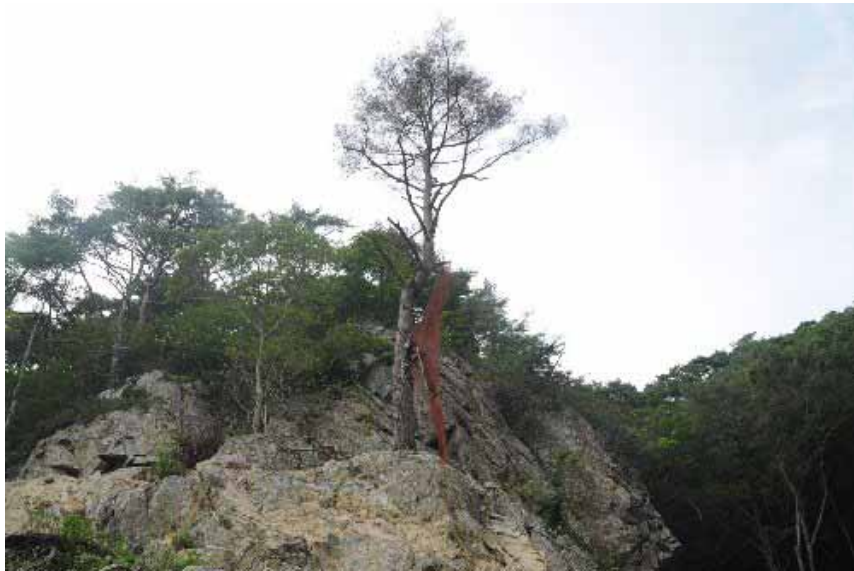
松の立ち枯れ

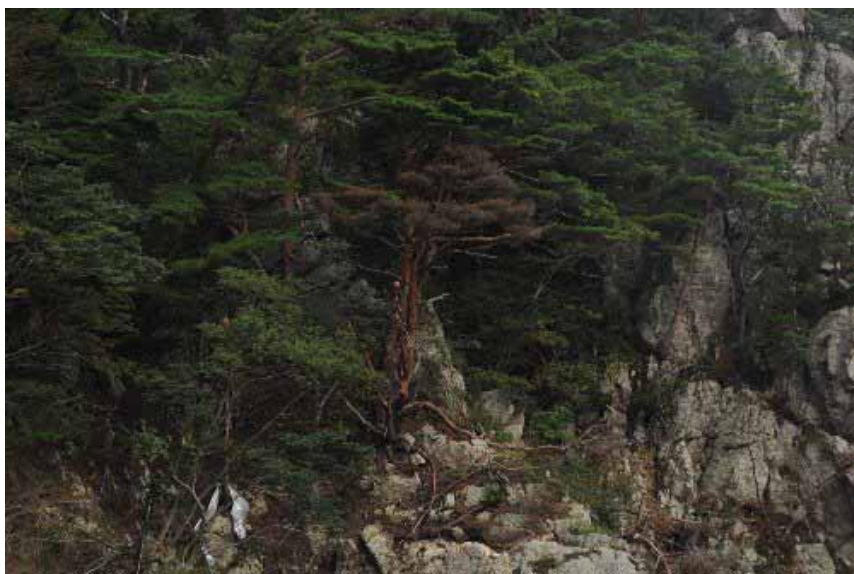
松の立ち枯れ

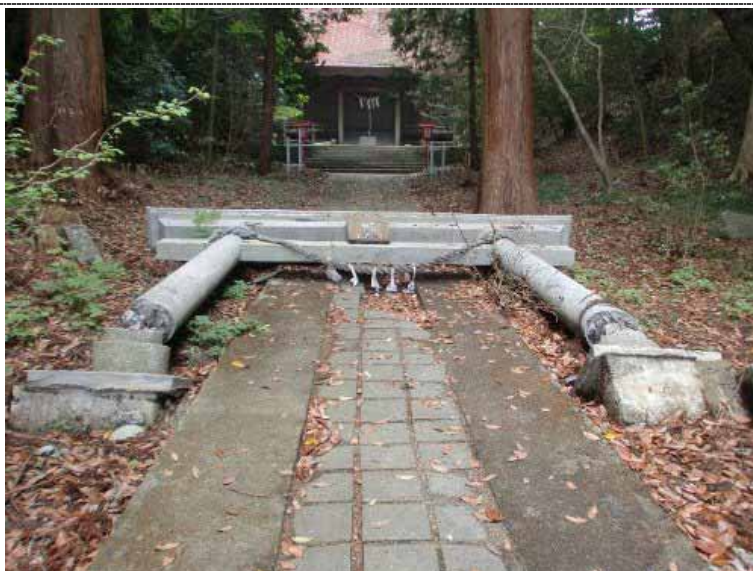
倒された鳥居

また、自然物ではないが、隣接する荒神社の鳥居は津波により倒されており、狛犬も破壊されている。階段も一部損壊するなど、津波の威力を物語っている。

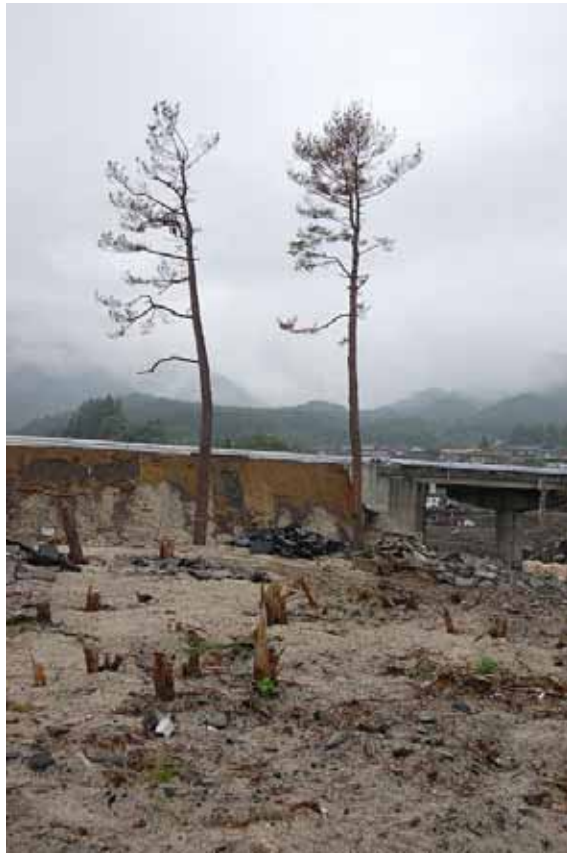
松の立ち枯れ

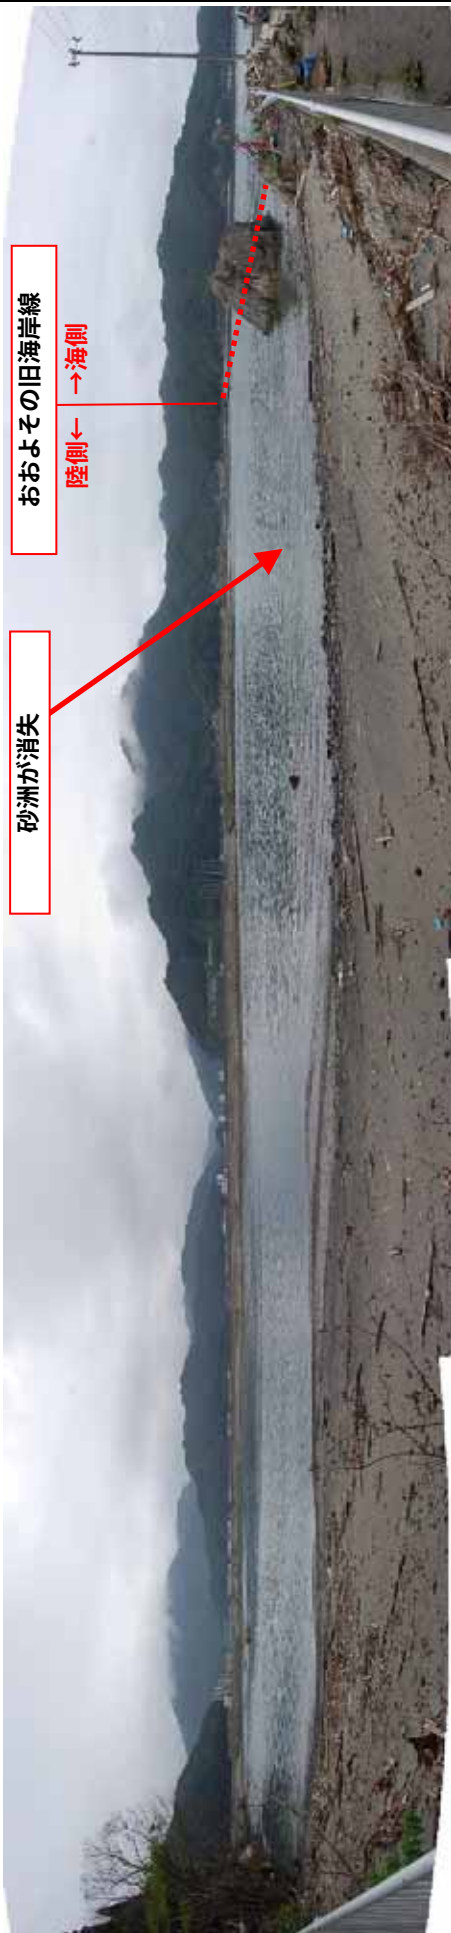
鵜住居川河口部に砂洲・砂浜が形成されていたが、大部分が消失している。空中写真を見ると、鵜住居川左岸側の水田地帯まで土地が浸食され、河口部の形状が大きく改変されている。

鵜住居川河口部

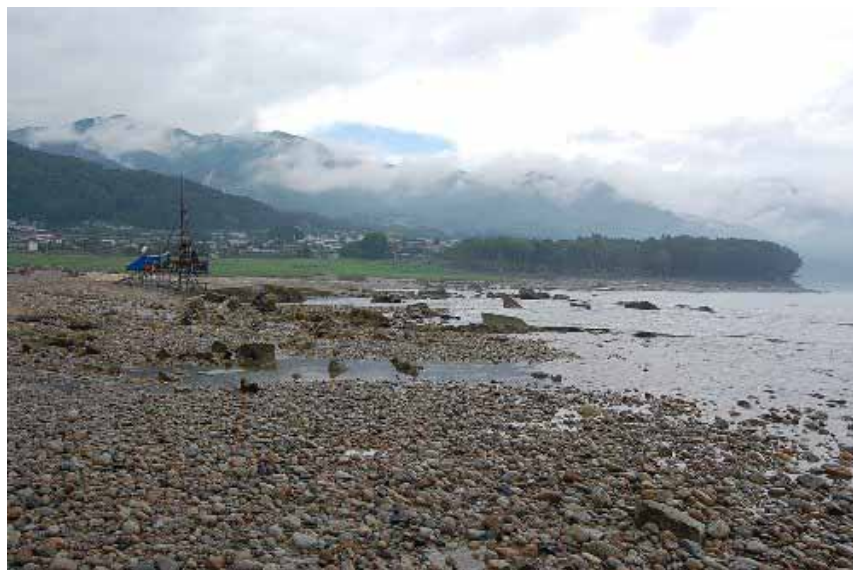
震災前は砂浜であったが、大部分の砂が消失しており、礫浜海岸となっている。

礫浜化した海岸

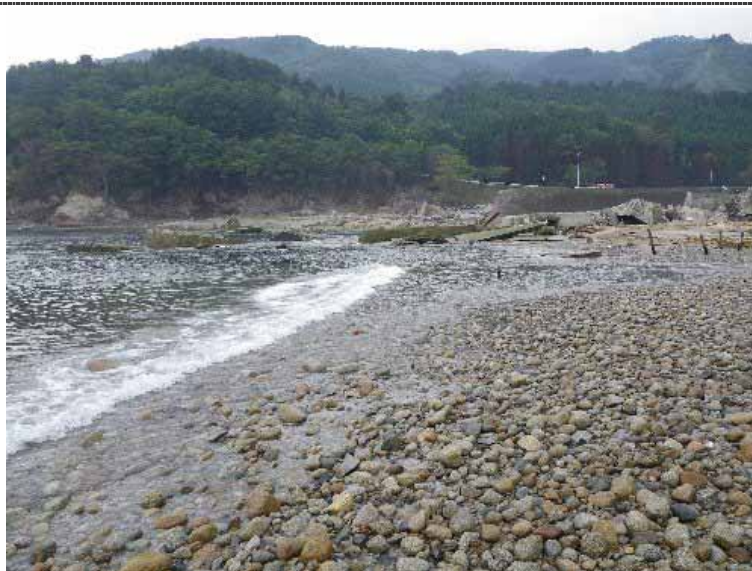
礫浜化した海岸

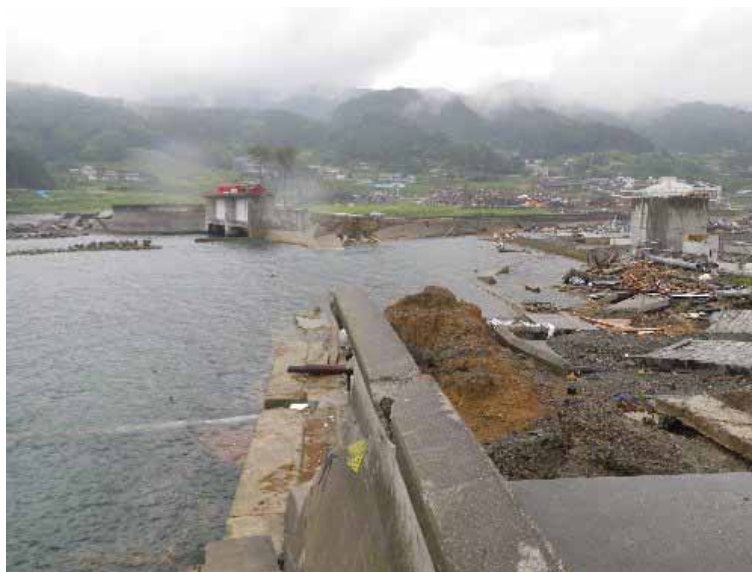
震災前は河口に砂浜が形成されていたが、大部分が消失している。また、沿岸付近の林の一部が流出している。

河口部

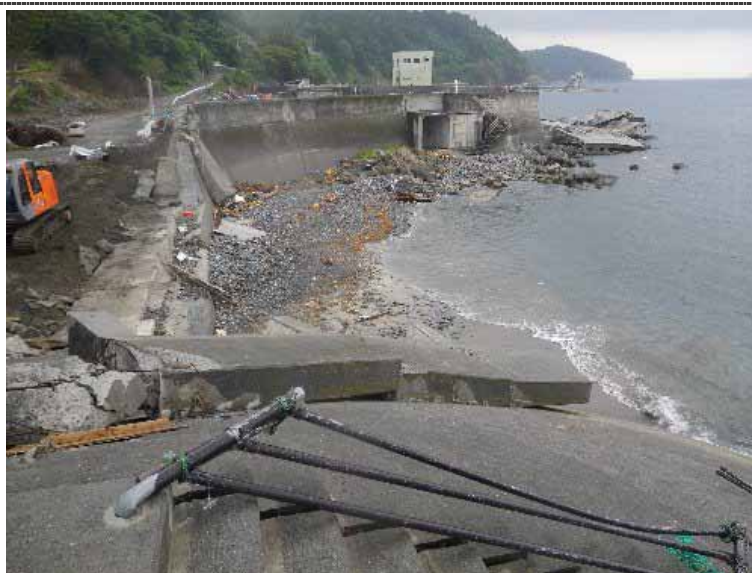
僅かに残された浜

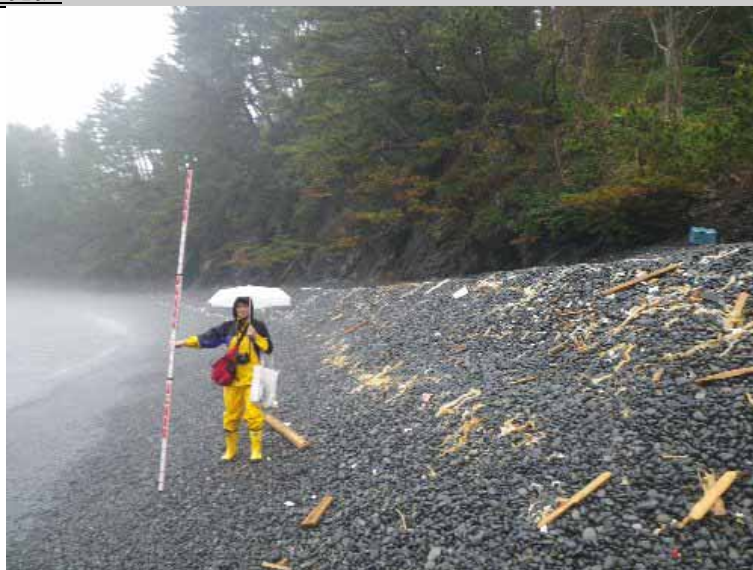
礫浜の様子

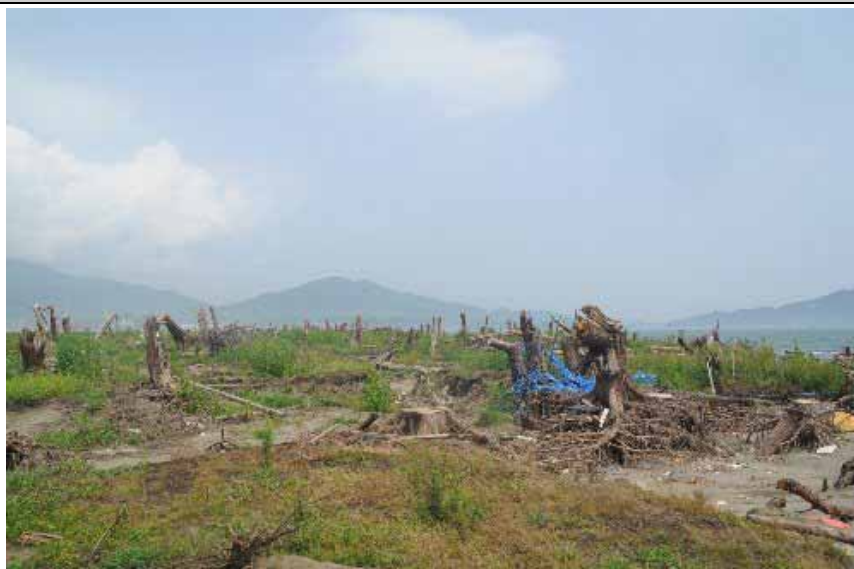
高田松原は陸中海岸南部を代表する景勝地であるが、その風景は大きく改変されてしまった。津波により砂洲の大部分が流出し、潟湖である古川沼は海と一体化した状態となっている。松林も壊滅状態となっており、一本の松 (高田の一本松) のみが残されている。

松原跡地（7/24 撮影）

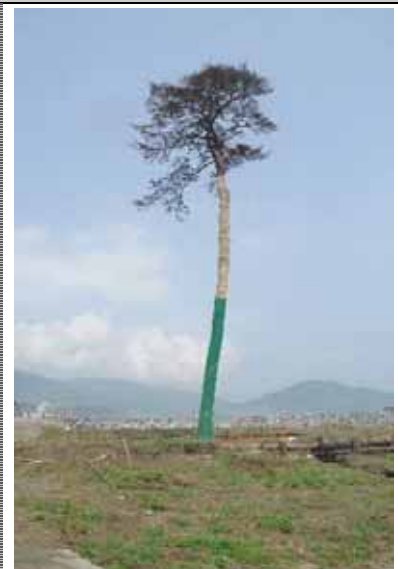
一本松（7/24 撮影）

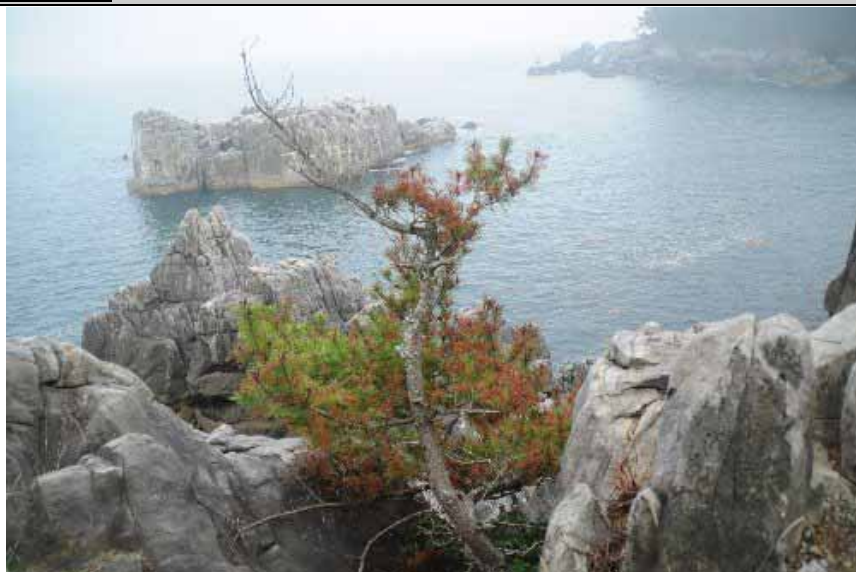
水取場の斜面が一部崩れているが、大きな地形の変化は見られない。明治時代の津波で折れたと言われている折石についても変化は見られない。巨釜沿岸部の広い範囲で松の木が枯れて変色している。

変色した松

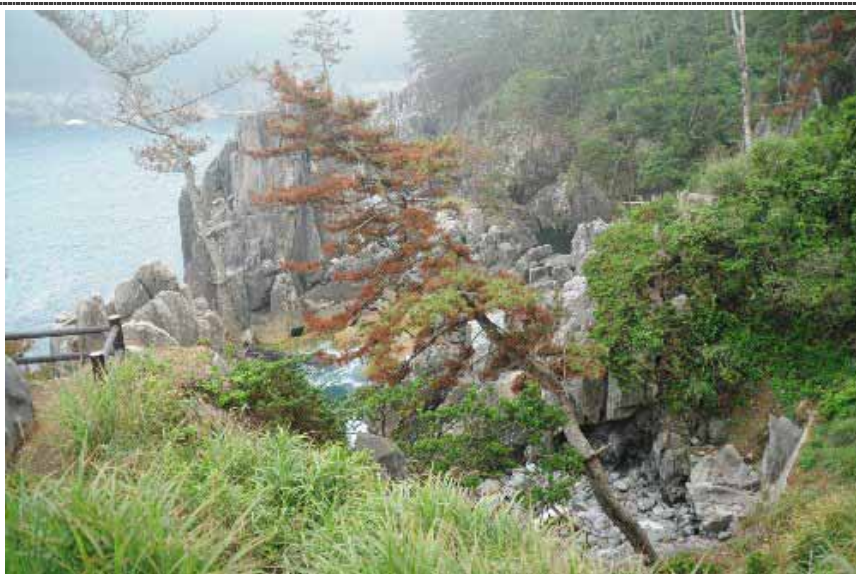
変色した松

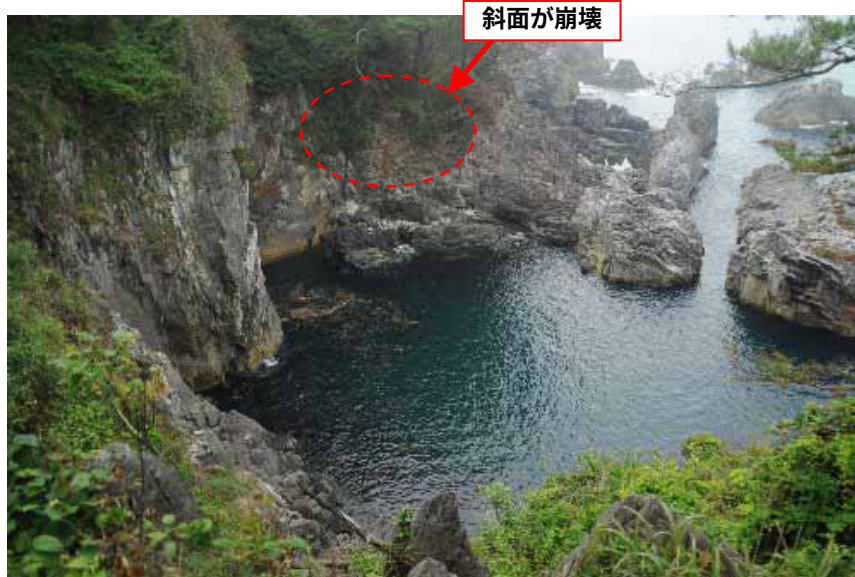
水取場

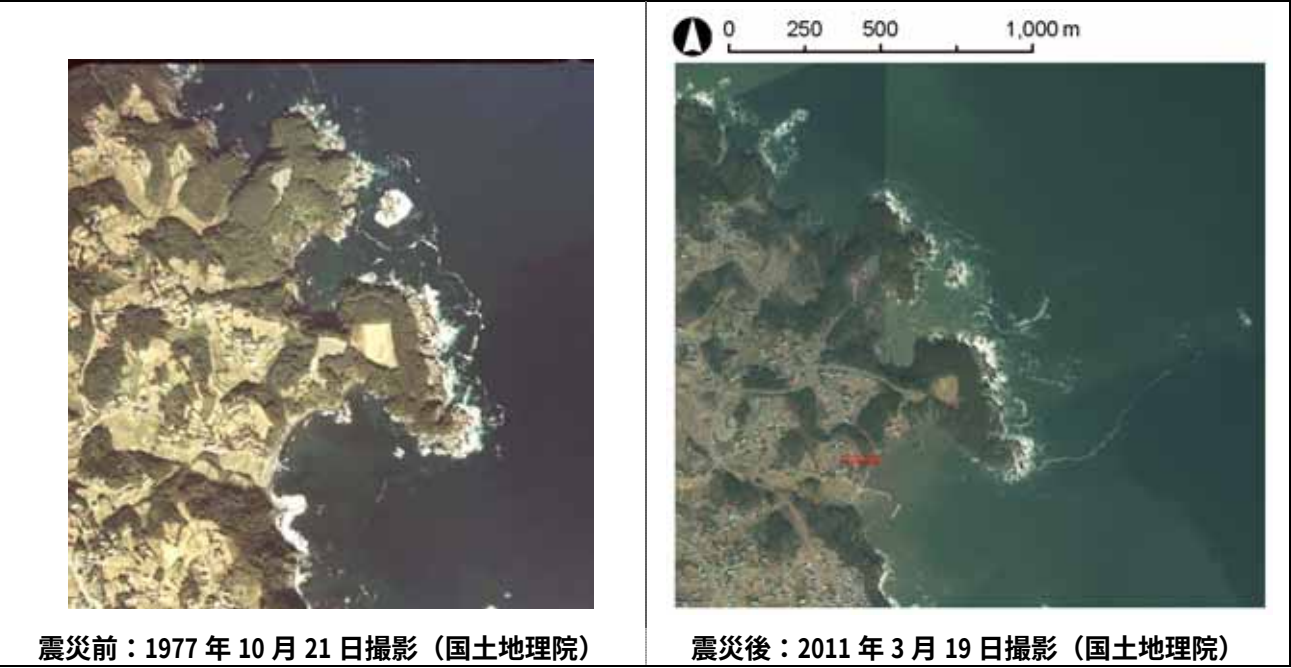
**所見**  
海岸線の一部で斜面が崩壊している。また、広範囲に渡って樹木の枯死・倒伏等の被害が見られる。

斜面が崩壊

松が変色

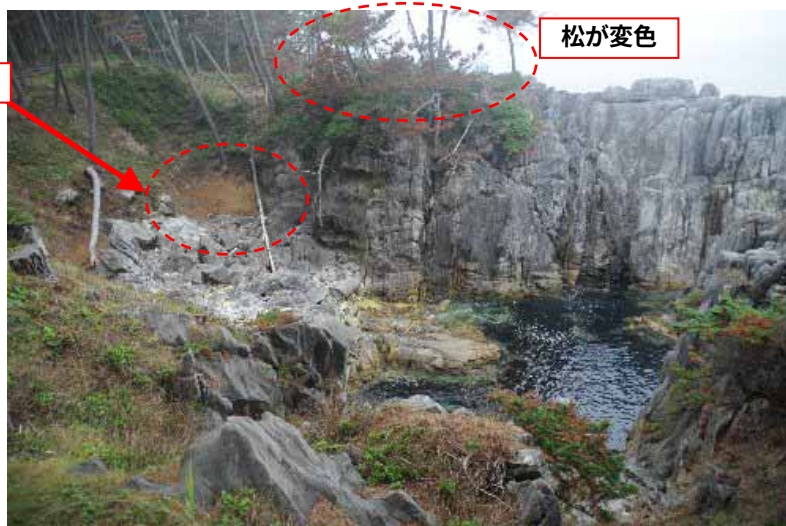
半造周辺の入り江

松が変色・倒伏

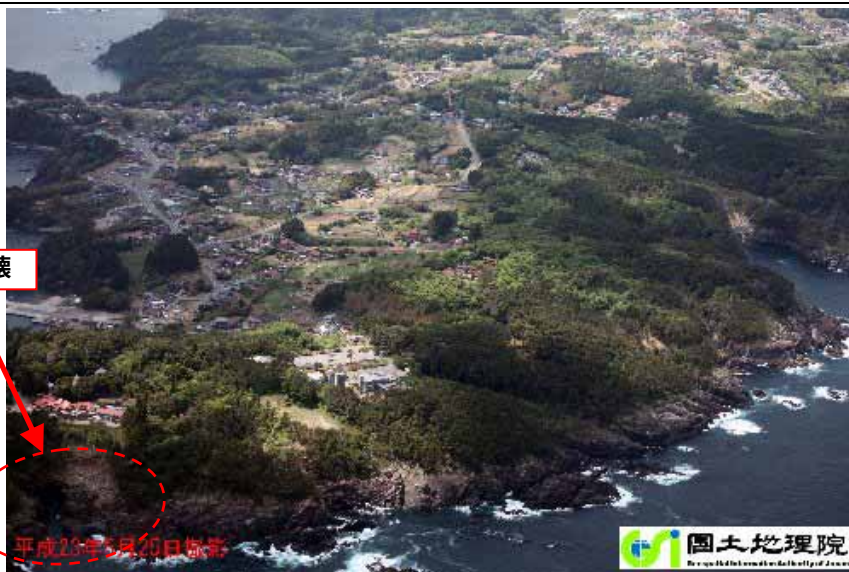
斜面が崩壊

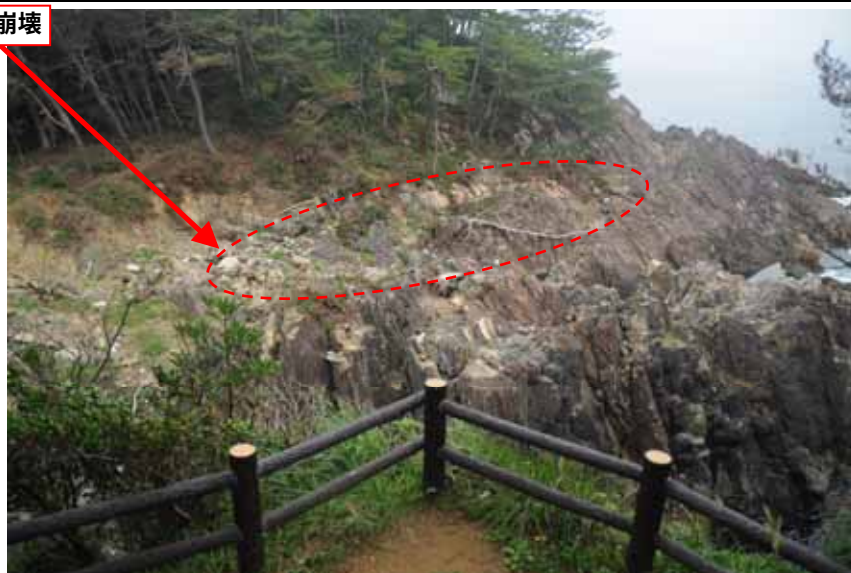
海岸線の岩壁や斜面の崩壊が見られる。また、松の木の倒伏・枯死も目立つ。岩礁性植物等の海浜植生も場所によって流出したと思われるが、流出せず残ったものについては、津波により浸水したエリアであっても、生育が確認された。

岩壁・斜面が崩壊

御崎周辺の岩壁

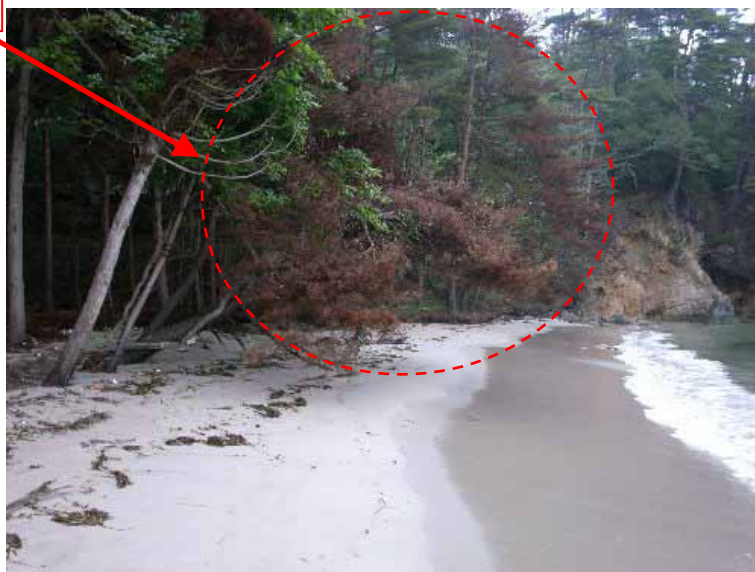
砂浜及び海岸線については目立った変化は見られないが、多くの松の木が変色している。鳴き砂が震災後も鳴くことを確認した。

松の変色

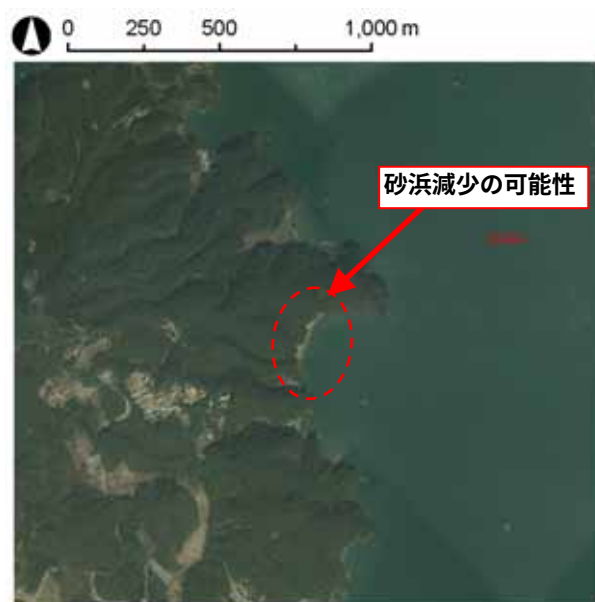
松の木が枯れて変色

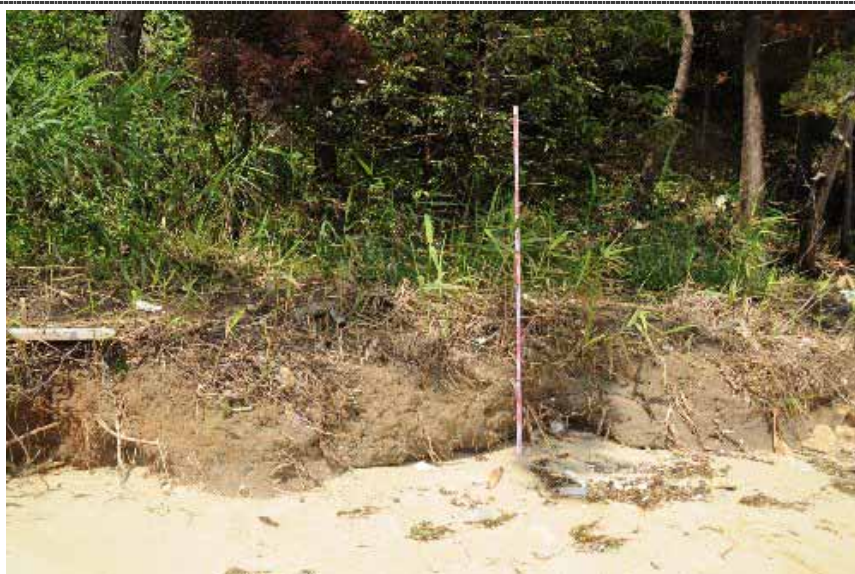
砂浜と森林の間の段差

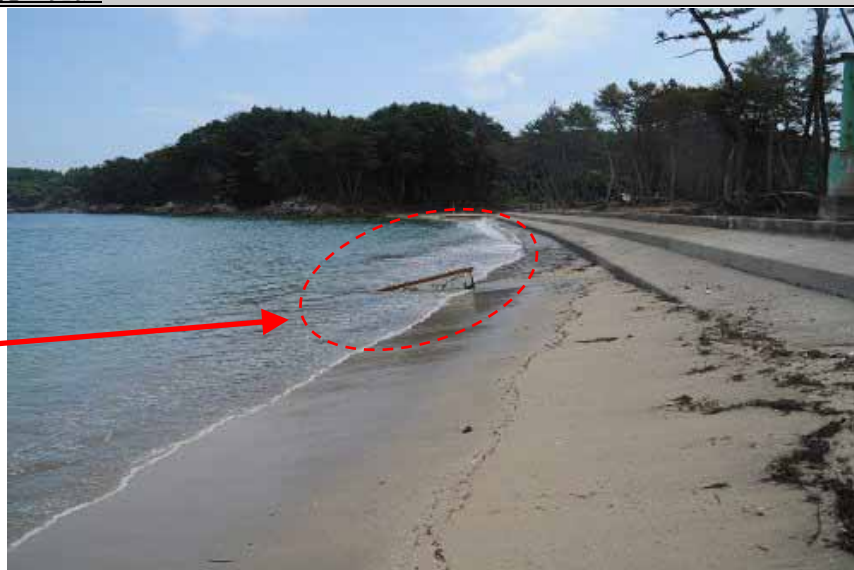
砂浜

砂浜が減少

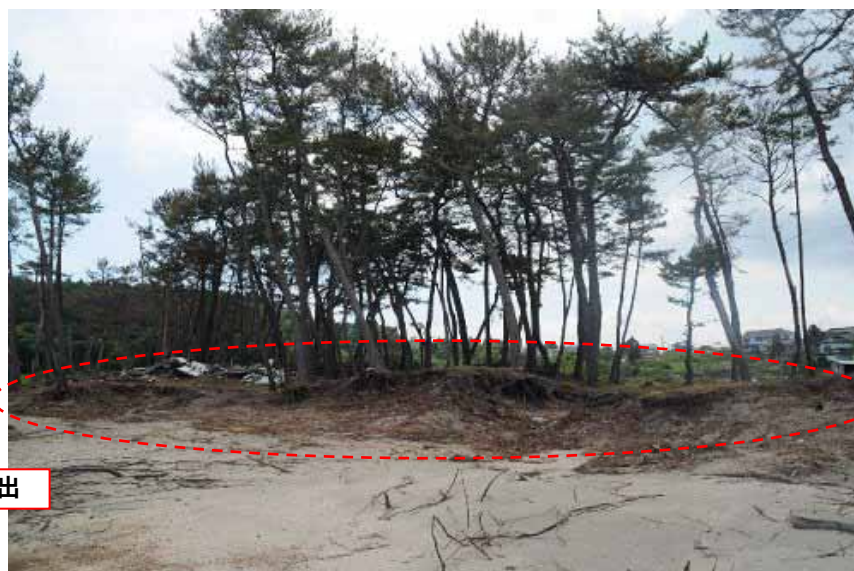
松林

松林の土壌が流出

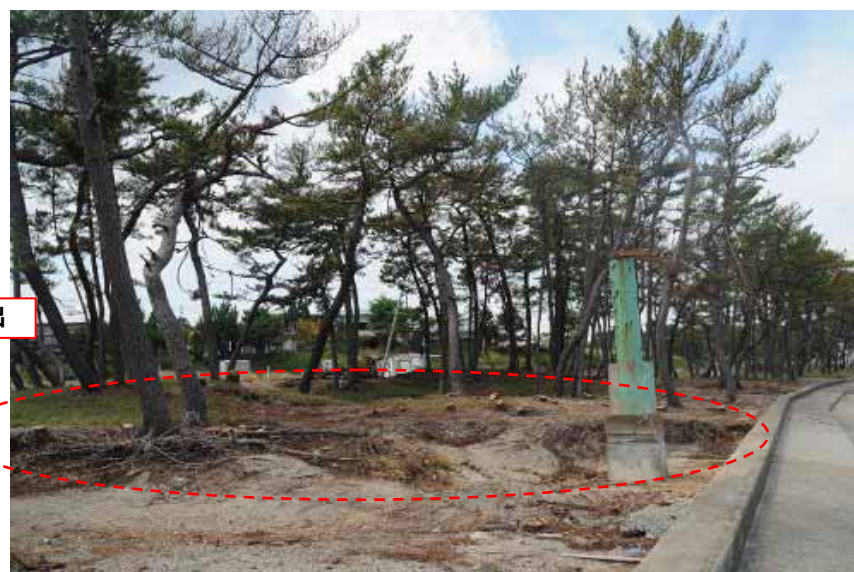
松林の土壌が流出

砂浜と森林部の間の段差

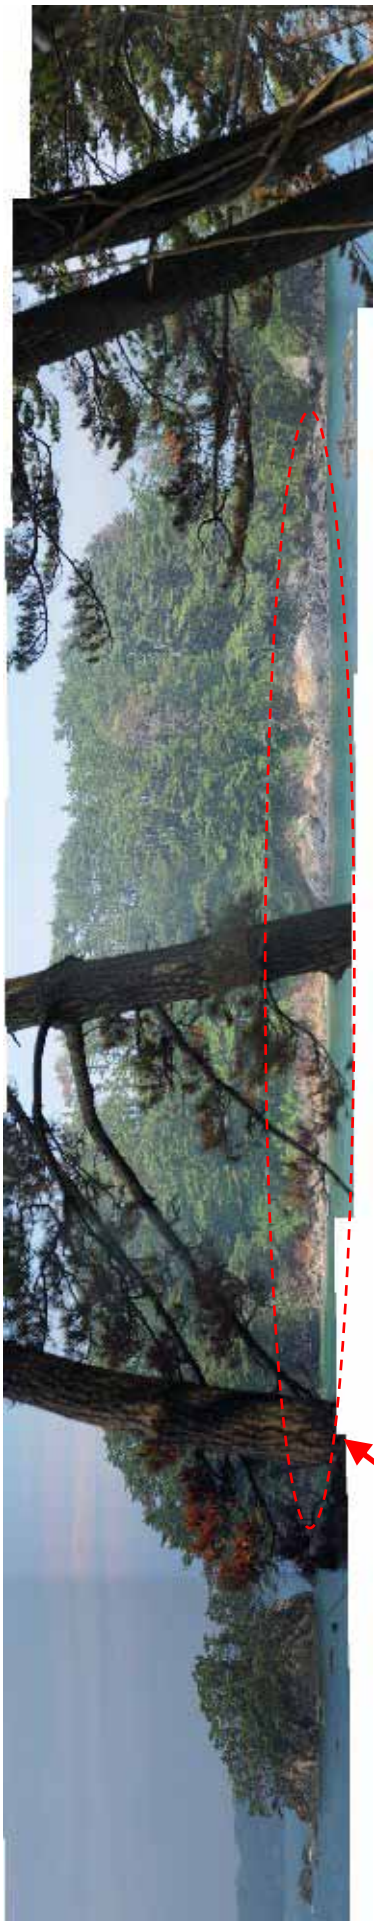
小前見島西岸

**所見**  
海面付近の崖が崩壊し、これに伴って樹木が倒されている。立ち枯れ状態となっている木も見られるが数は少ない。また、空中写真の比較から、浜が一部消失している事が分かる。

崖が崩壊

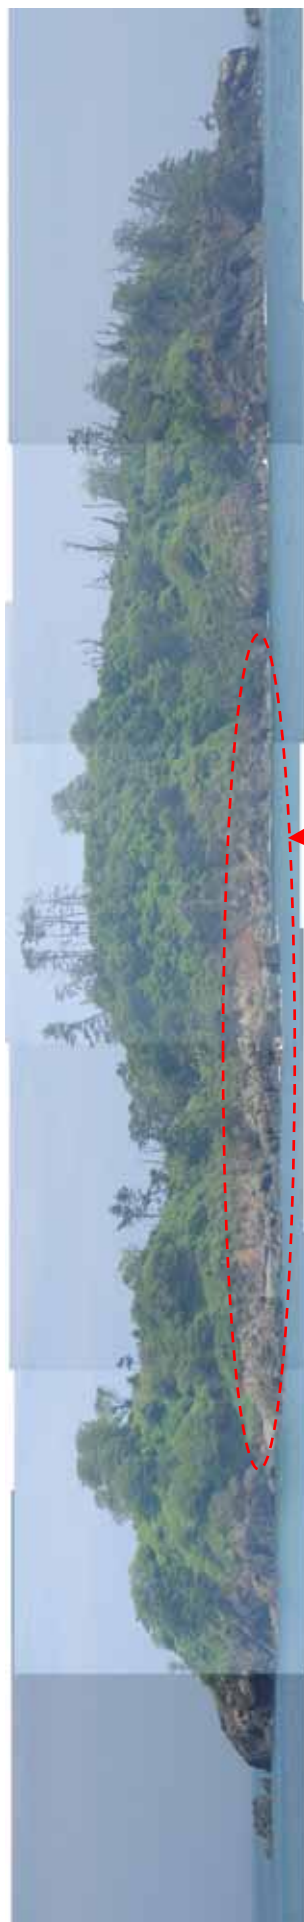
大前見島西岸

海面に近い崖が崩壊しているが、その他に大きな変化は見られない。島の稜線部に立ち枯れとなった木が複数本確認されたが、震災との因果関係は不明である。また、震災前後の空中写真を比較すると、西側の浜が目立たなくなっており、消失した可能性がある。

崖が崩壊

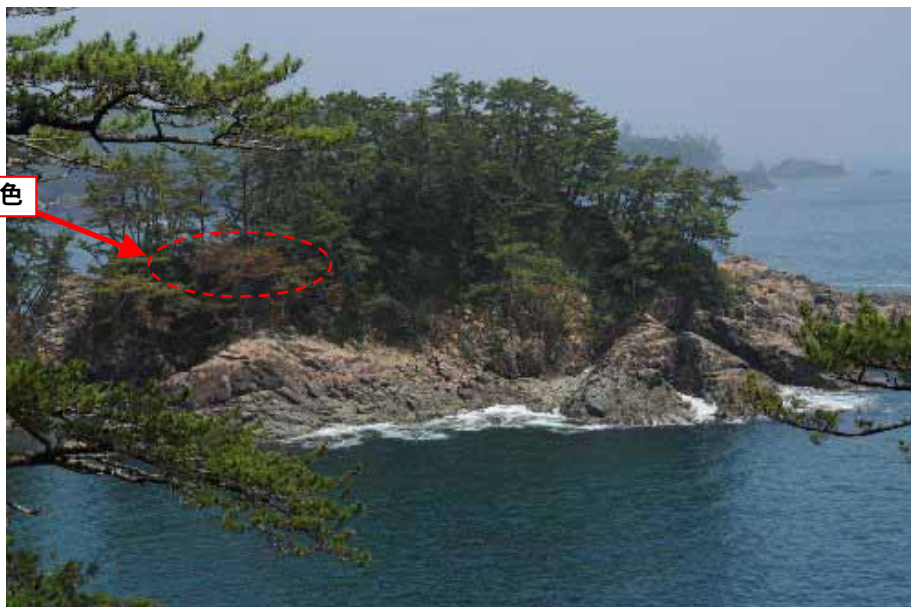
龍舞崎周辺の小島

**所見**  
岩礁等の地形に変化は見られず、また、森林も比較的高台に位置しているため、被害は少ない。周辺の島嶼部に松の立ち枯れが見られる。

松が変色

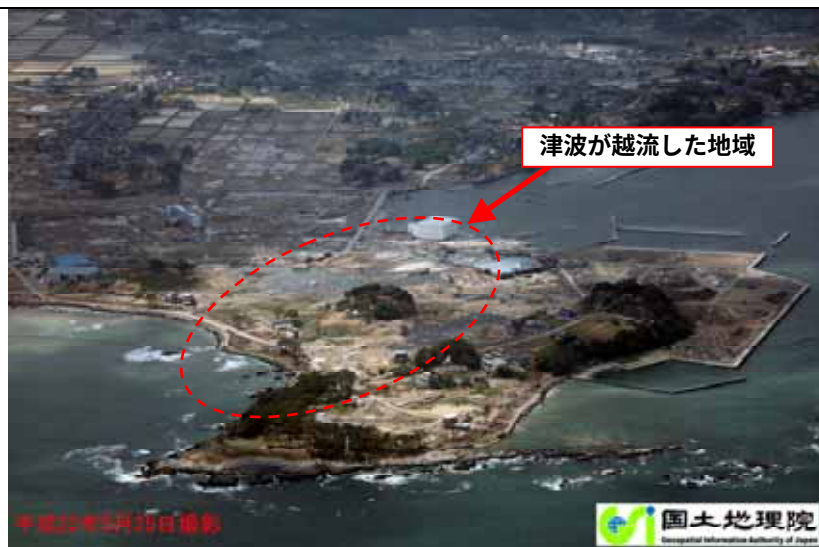
津波が越流した地域

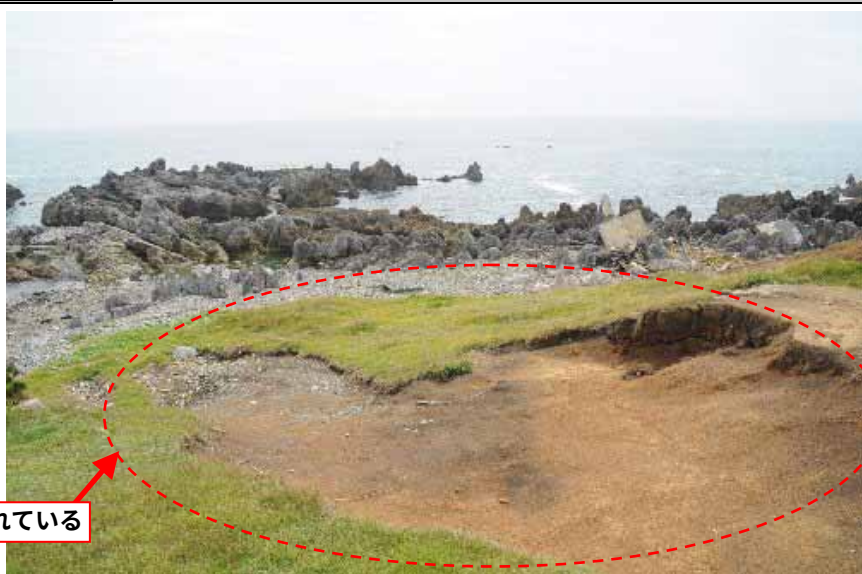
芝生地

地面がえぐられている

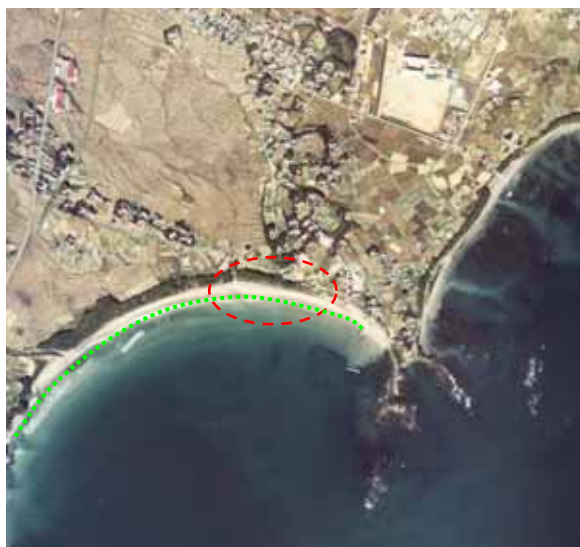
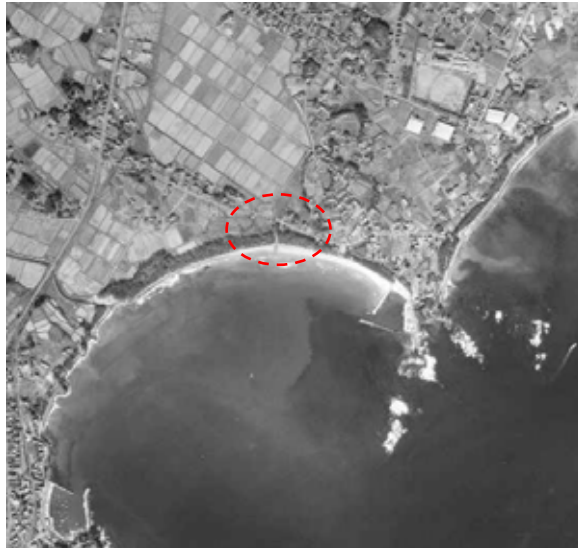
砂が失われたことにより、砂浜が礫浜化している。浜の面積も小さくなり、海岸線が大きく後退している。被災前後の空中写真の比較からも砂浜が消失したことが分かる。また、砂浜だけでなく、砂浜後背部の森林も消失している。海岸線は津波により大きく浸食され、水田地帯付近まで後退している場所もある。

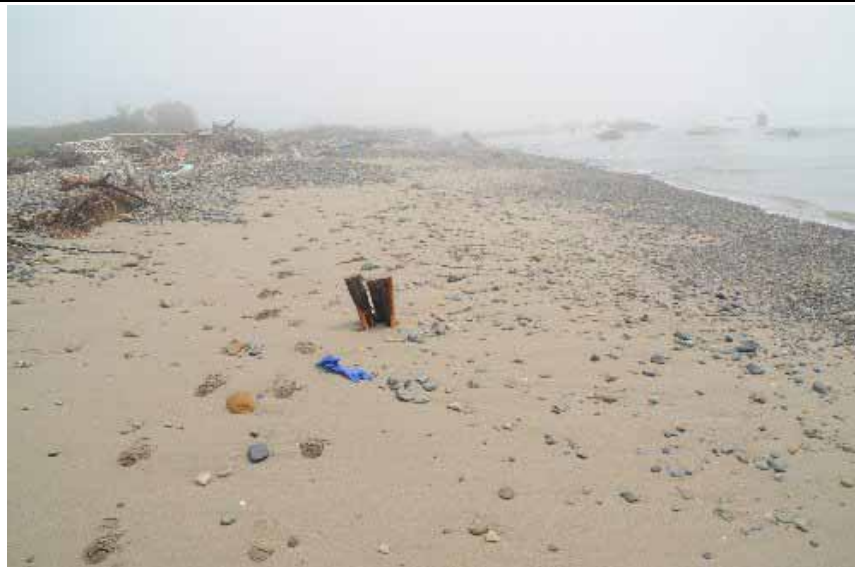
礫が多くなった砂浜

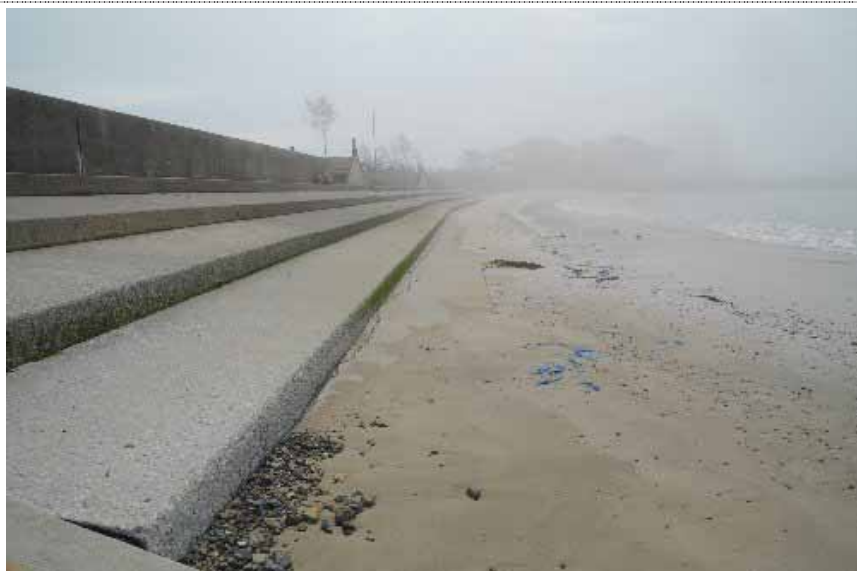
幅が狭くなった砂浜

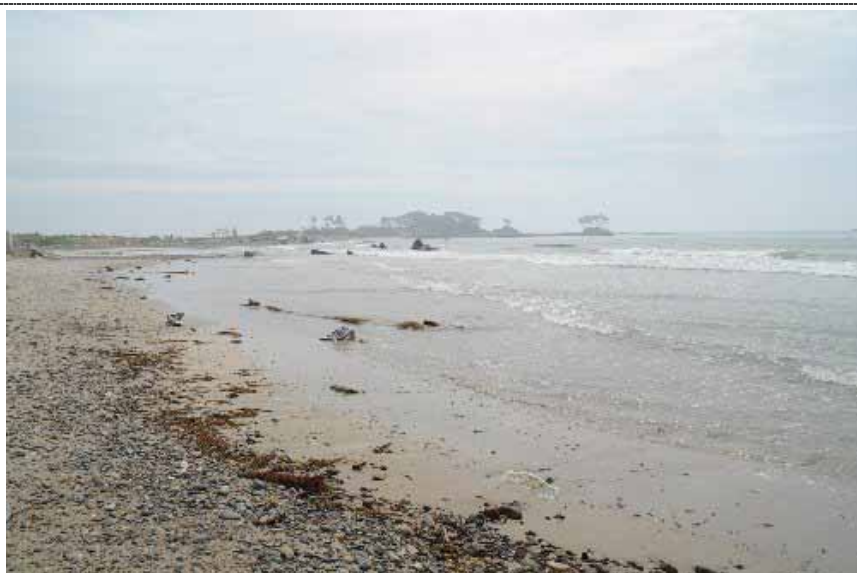
砂が減り、礫が目立つ浜

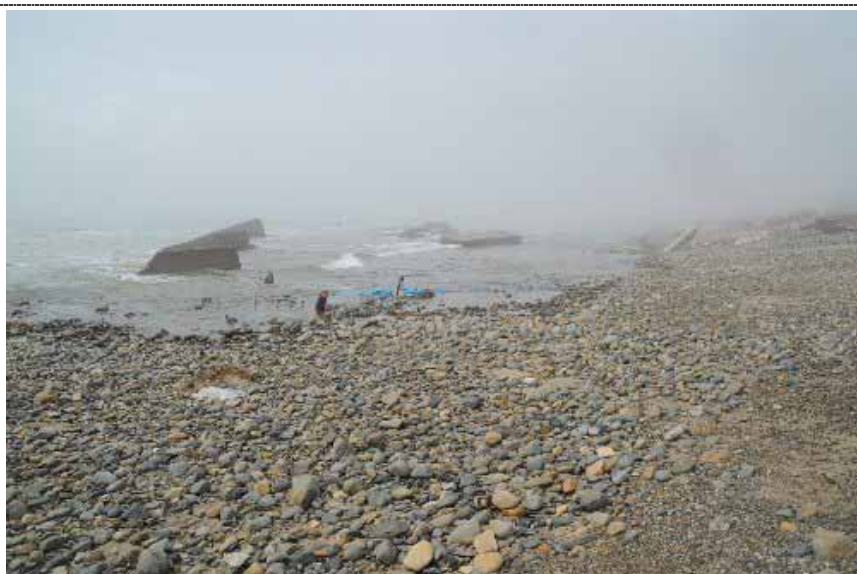
礫浜化した海岸

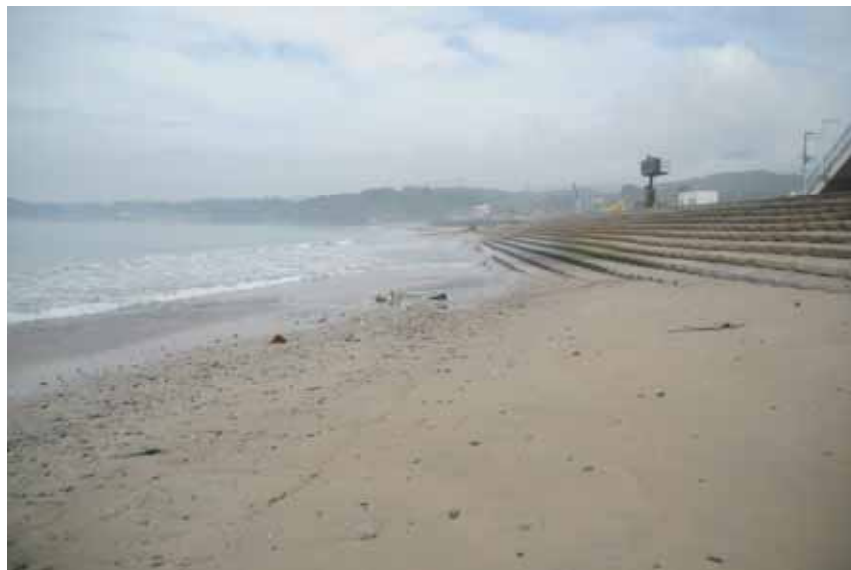
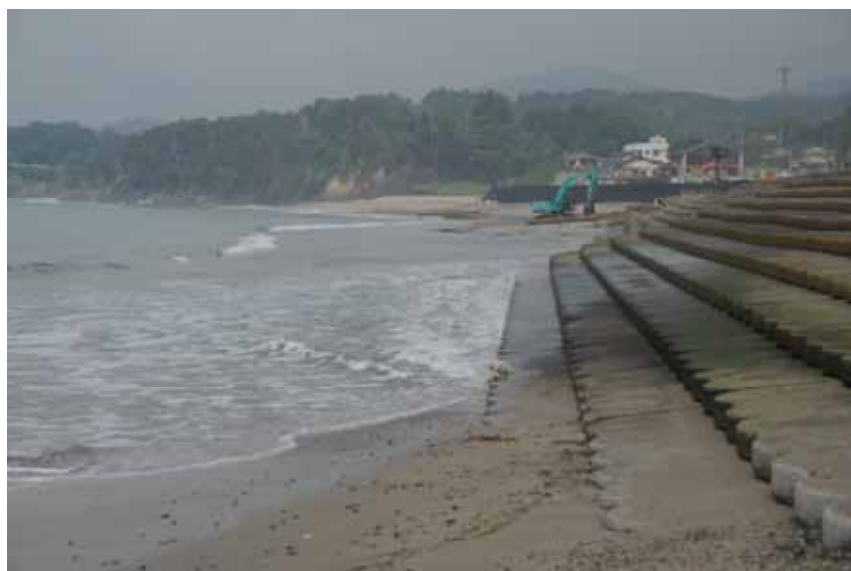
海岸の全域にわたって砂浜の面積が減少している。また、海岸中央の後背部にあった松林は大半が流出し、壊滅状態となっている。

幅が狭くなった砂浜

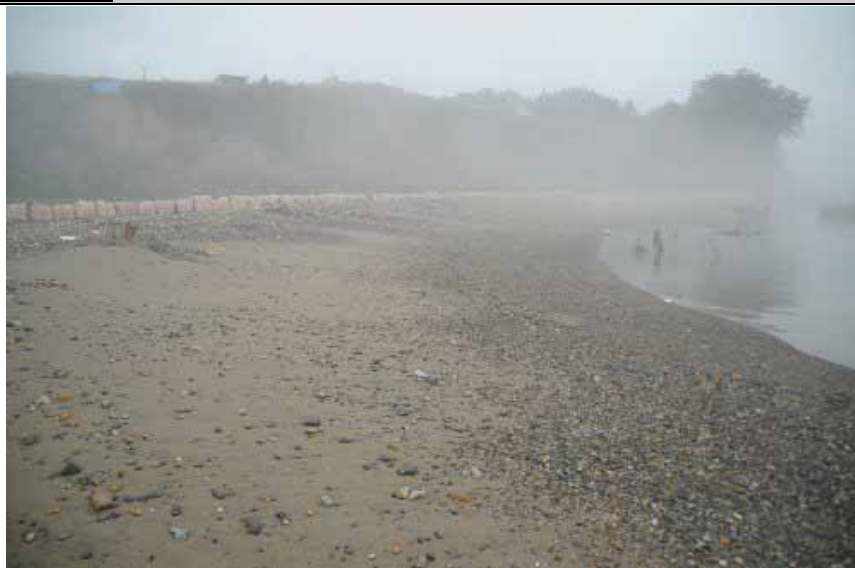
海岸が大きく浸食されており、砂浜や海岸林だった場所は大部分が水没している。また、砂の減少によるものと考えられる礫浜化や、岩盤の露出が多く見られる。

砂が減少し、礫浜化した浜（7/29 撮影）

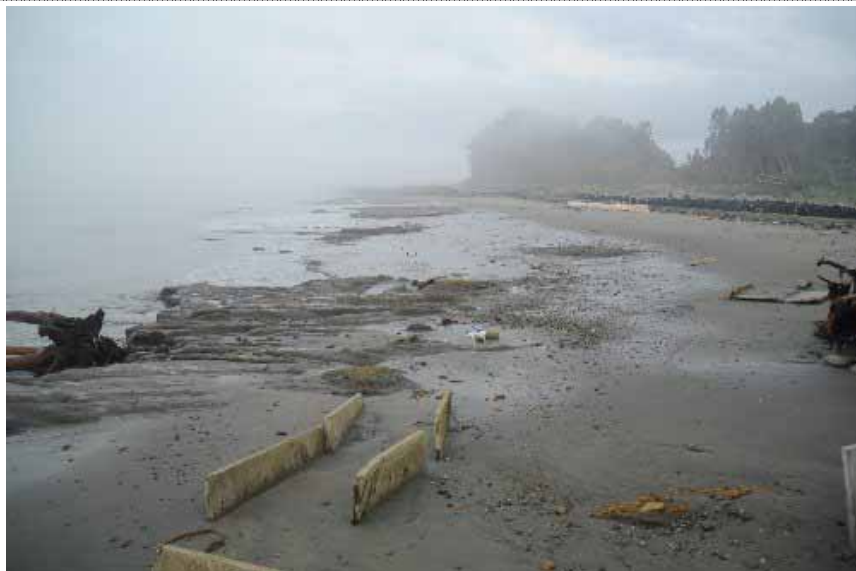
砂が減少し、岩盤が露出した浜（7/29 撮影）
