平成 23 年度  
東日本大震災による自然公園等への  
影響調査業務  
報告書 上巻

平成 23 年 11 月  
株式会社 プレック研究所

# 平成 23 年度東日本大震災による自然公園等への影響調査業務

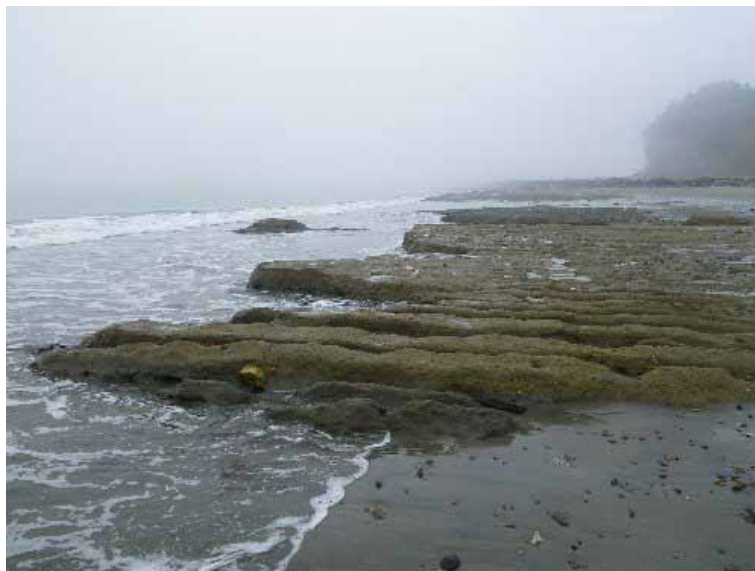
砂が減少し、岩盤が露出した浜（7/29 撮影）

杉が枯れて変色

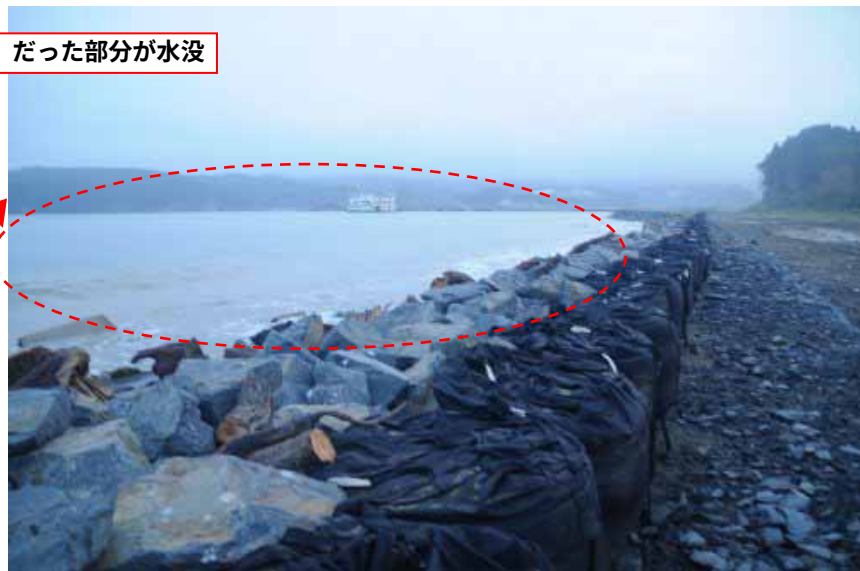
陸地（主に砂浜）だった部分が水没

砂浜の跡地（9/13 撮影）

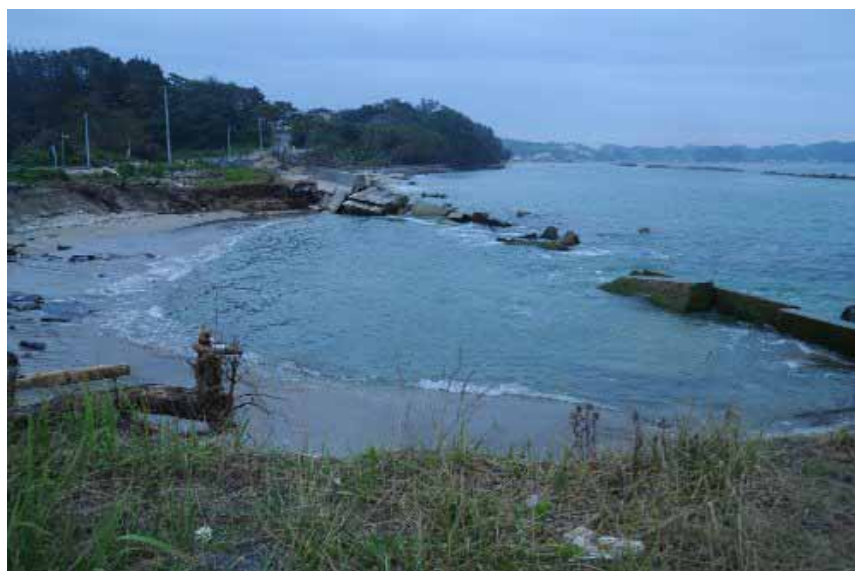
**所見**  
砂浜が侵食されて減少し、海岸線が大きく後退している。また、空中写真の比較から、海岸林が消失してしまったことが分かる。

浸食された海岸線

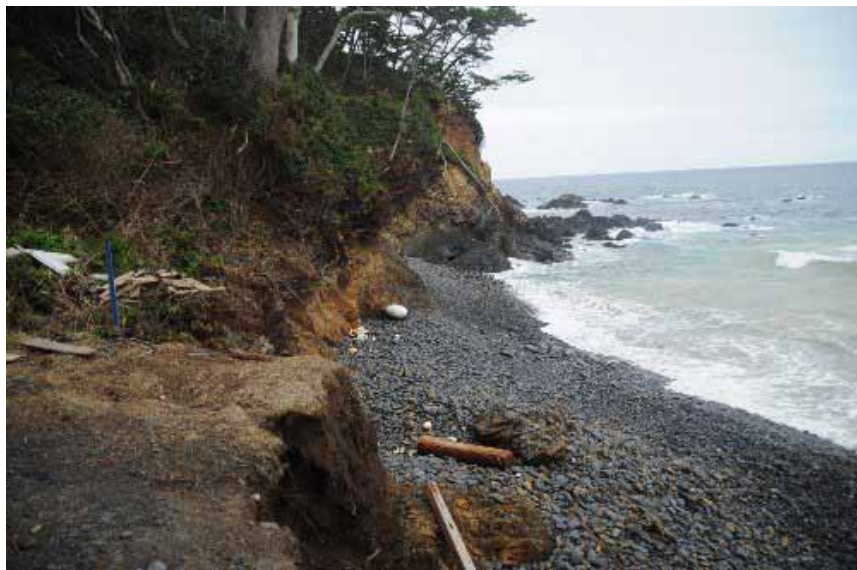
**所見**  
歩道や尾崎神社は高台にあるため、津波による被害は見られない。先端付近の海岸では一部、海岸が浸食され、崖が崩壊している。

浸食された海岸

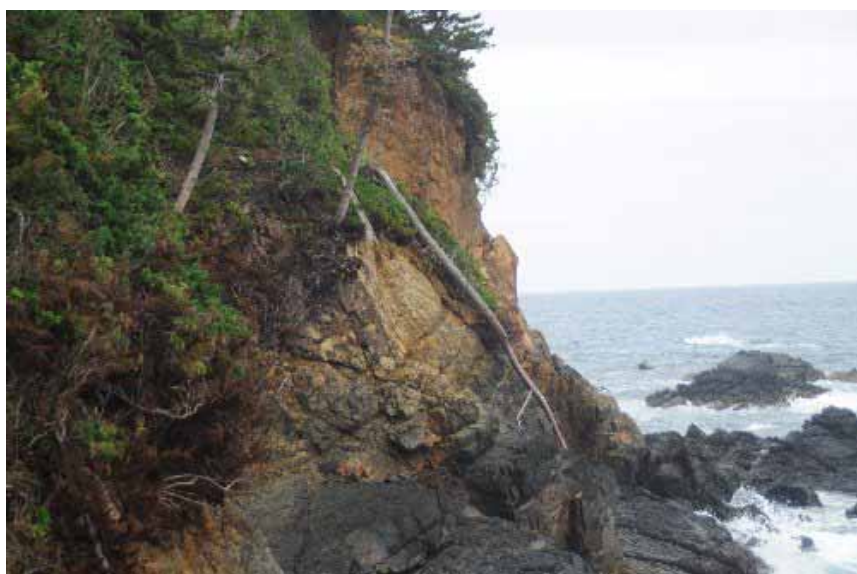
崩壊した崖

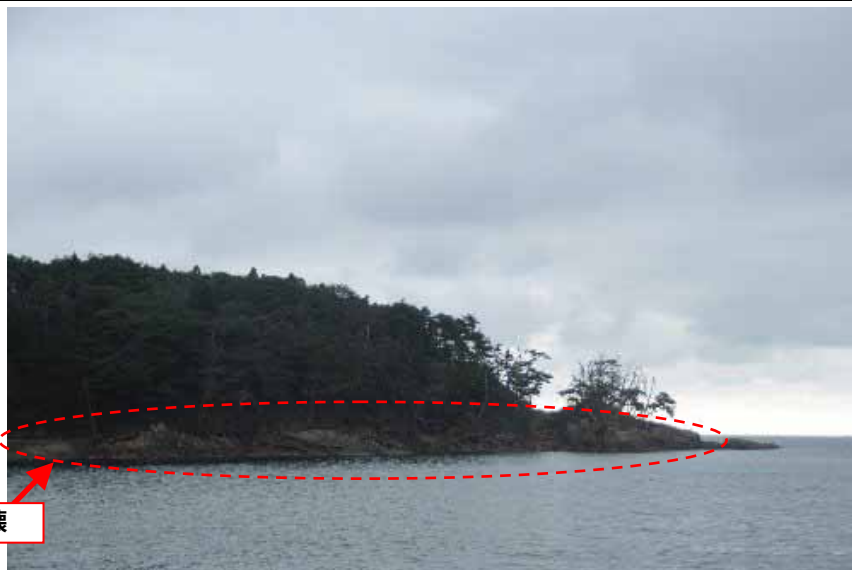
荒砥崎西岸

荒砥崎周辺は、岩壁の海面に近い部分が崩壊している他、樹木の立ち枯れが目立つ。特に半島の先端付近では多くの樹木が立ち枯れとなっていた。

岩壁が崩壊

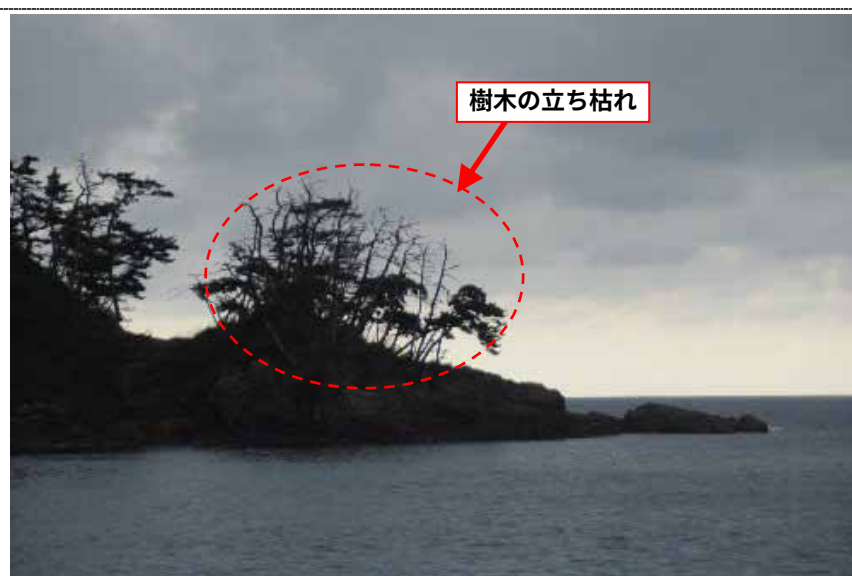
荒砥崎先端部

樹木の立ち枯れ

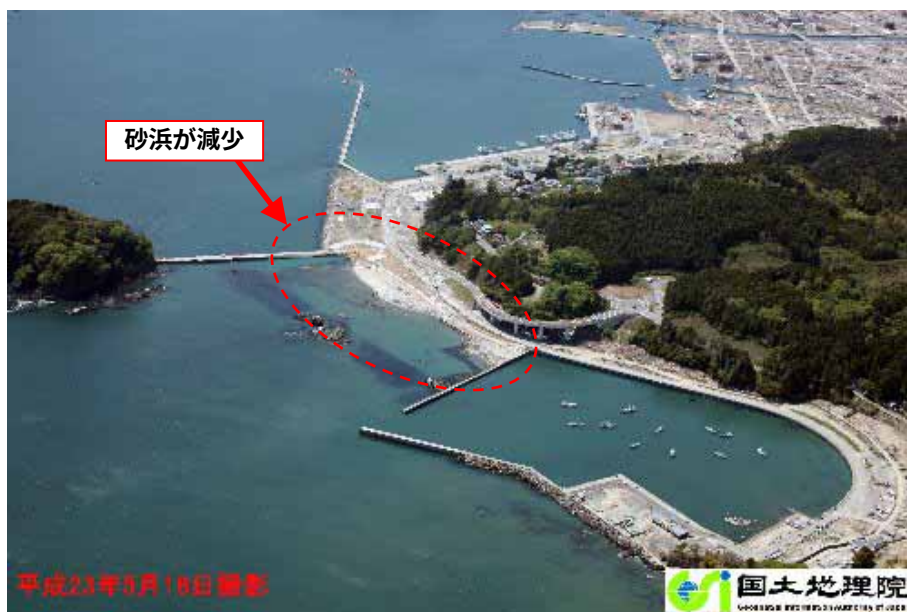
袖浜は人工砂浜の海水浴場であるが、砂浜の面積が減少し、海岸線が後退している。

砂浜が減少

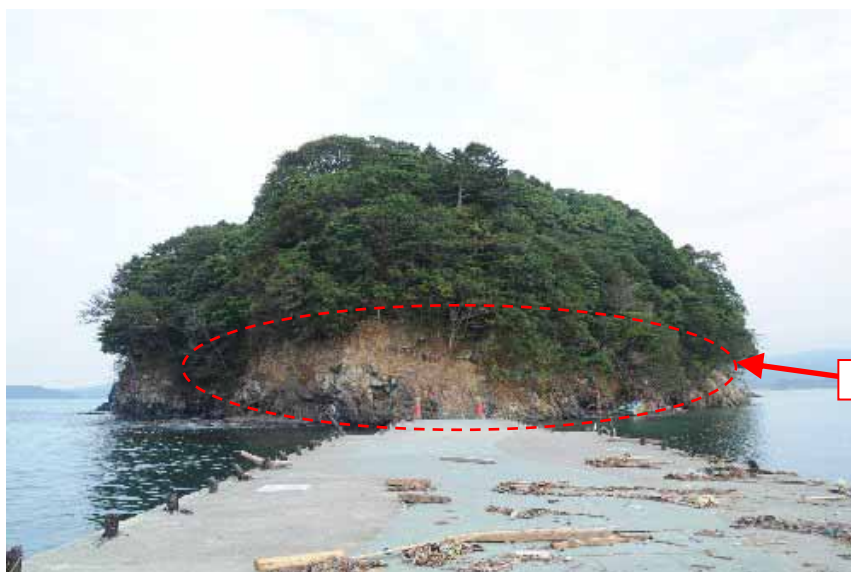
荒島北側

島の岩壁が崩壊しており、これにともなって植生も剥がされたものと思われる。島内の樹林帯については立ち枯れ等も確認されず、目だった被害は見られない。

岩壁が崩壊

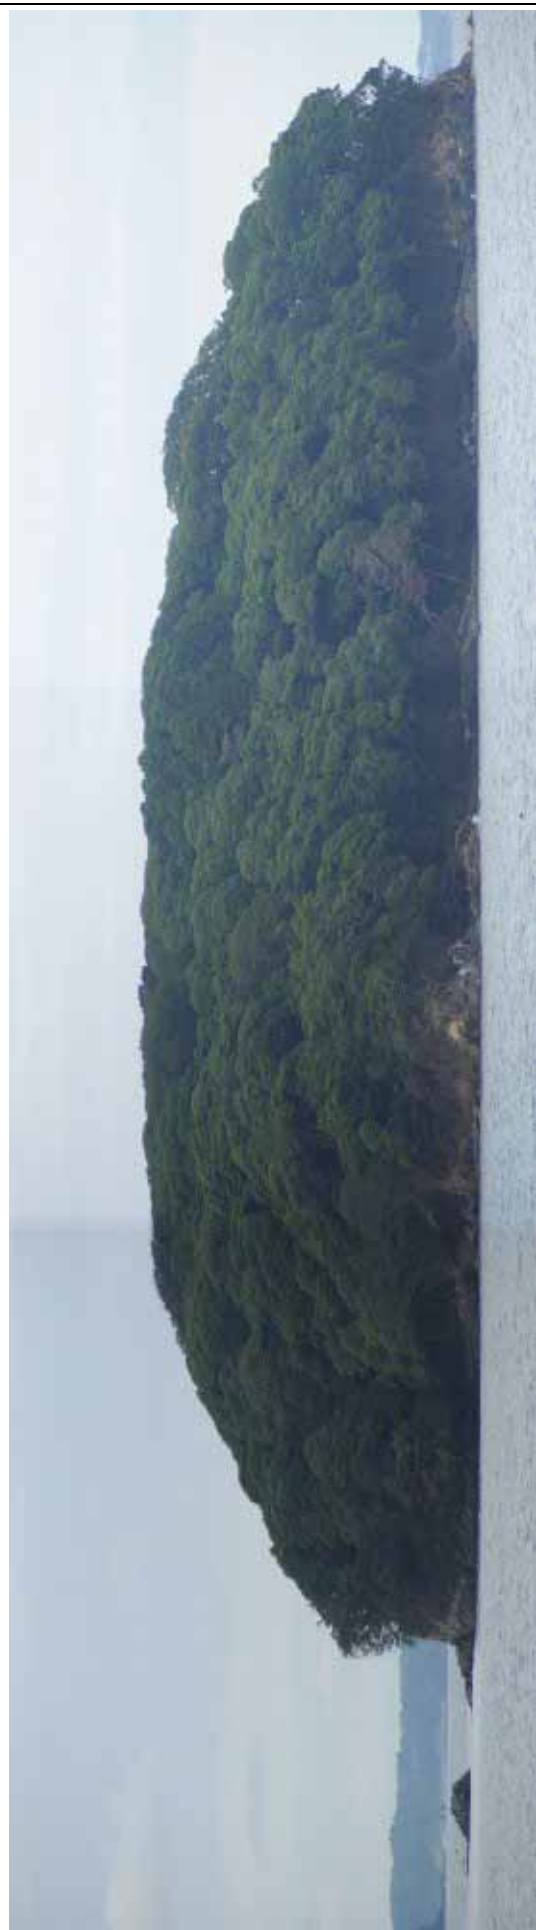
椿島

椿島は海面付近の岩壁が崩れ、これに伴って樹木が倒されているが、島内の樹林帯に大きな被害は見られない。竹島については、目立った変化は見られない。

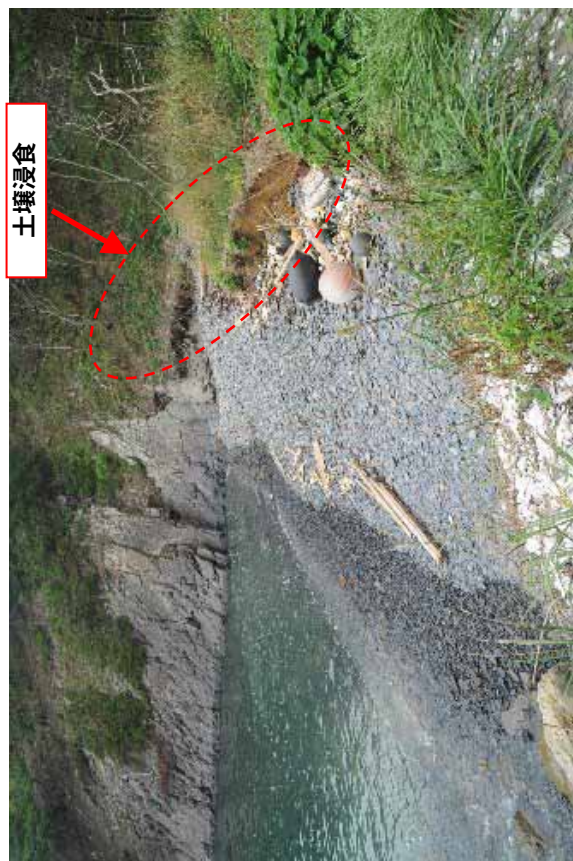
母恋岬周辺の礫浜

神割崎については目立った変化は見られない。母恋岬周辺の礫浜では、後背部の土壌が削り取られている。特別保護地区となっている松島では、斜面が広い範囲で崩壊している。標高が低い部分は津波が越流したものと考えられる。

土壌浸食

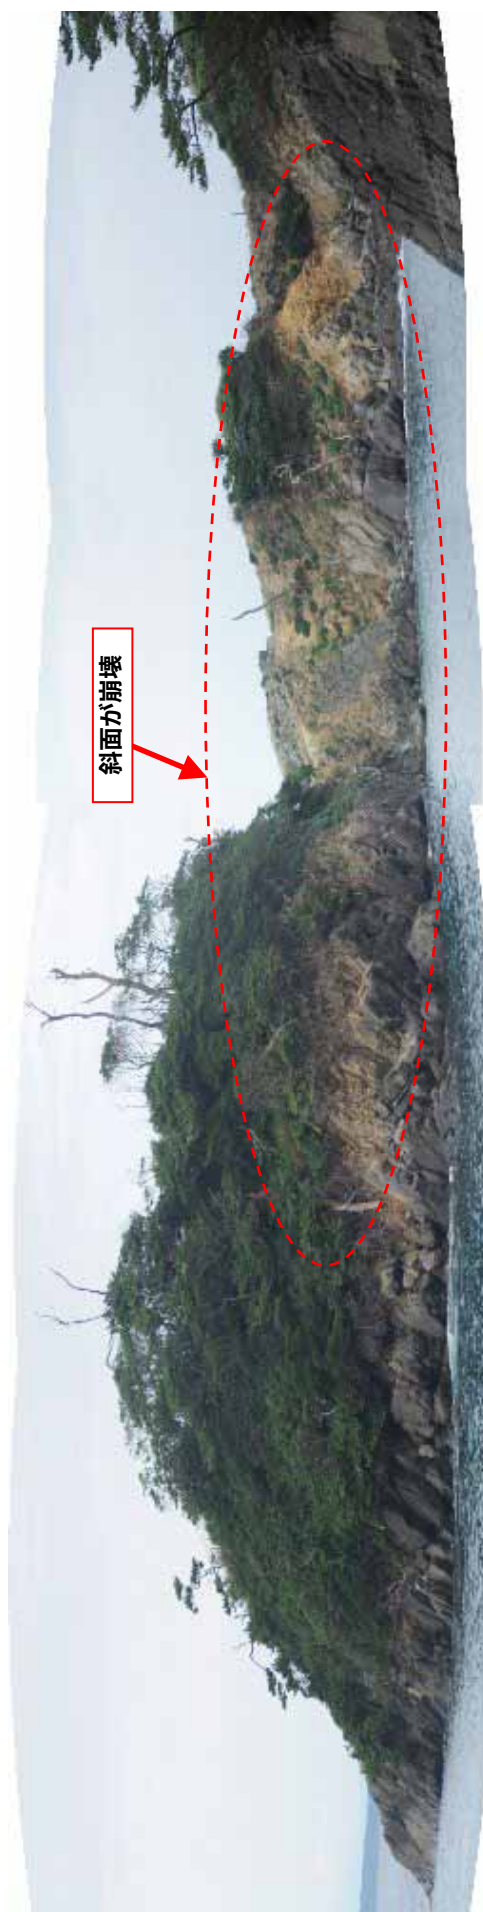
松島

斜面が崩壊

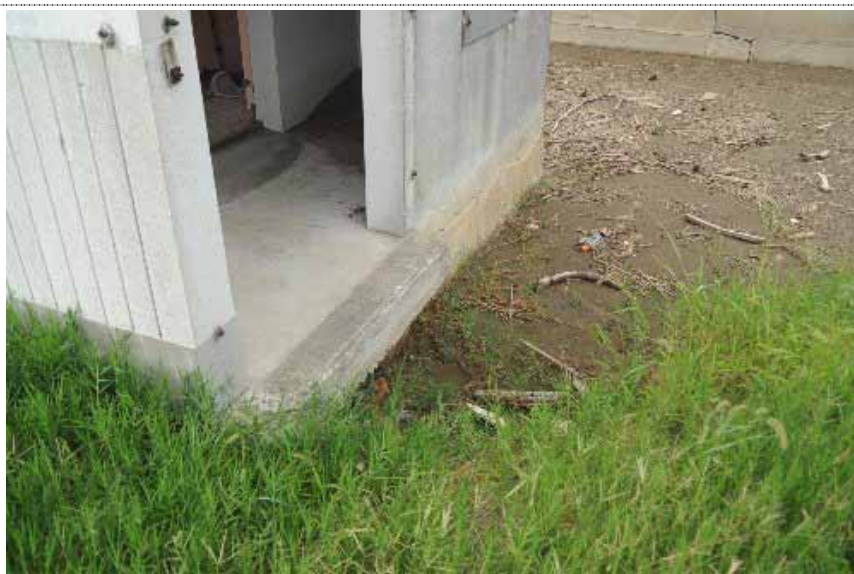
侵食された地面

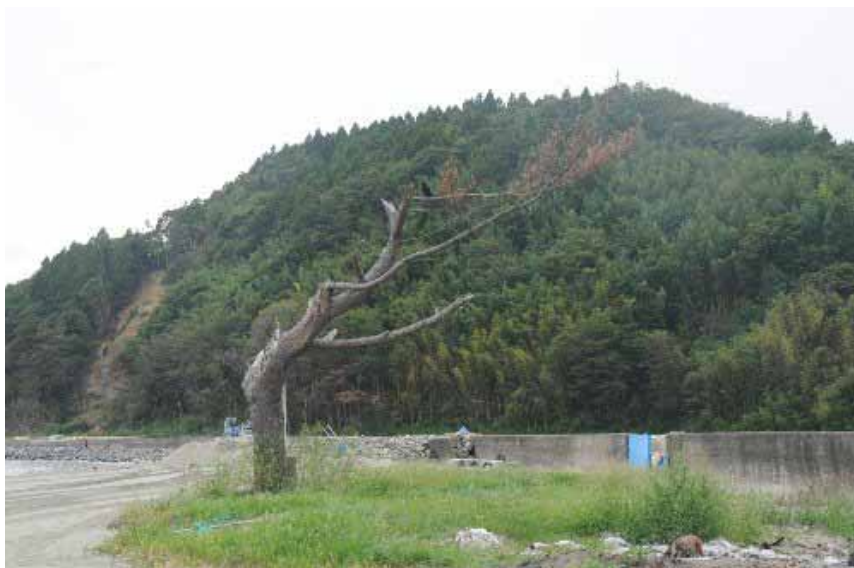
枯死した松

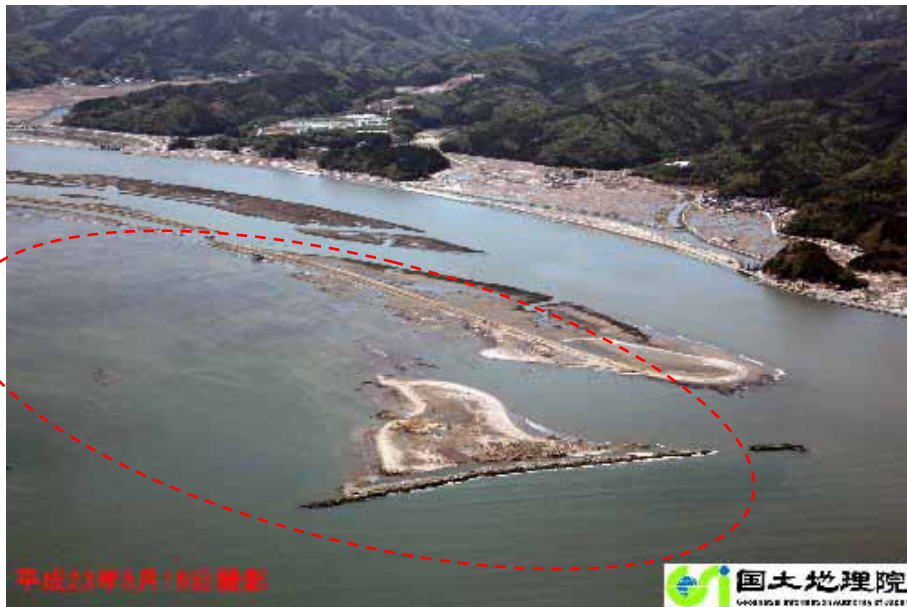
三角州が水没

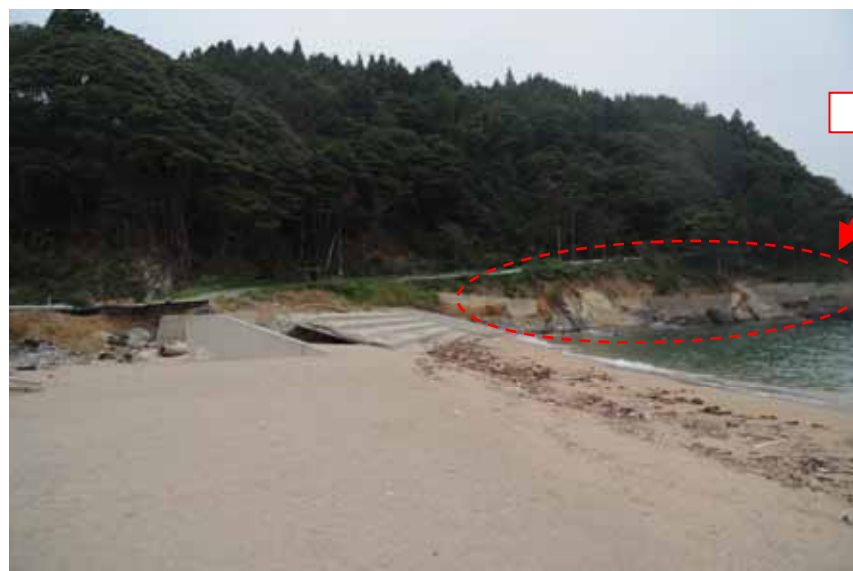
砂浜の様子

斜面が崩壊

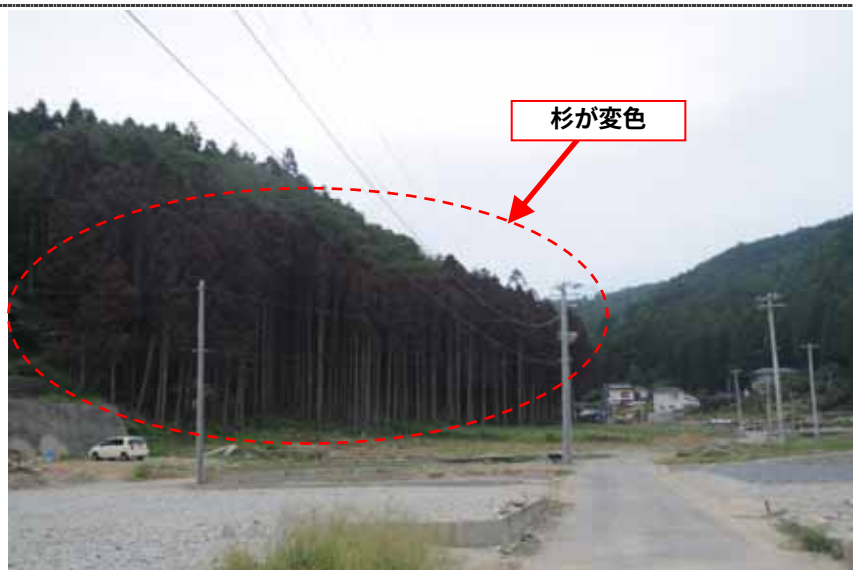
杉林の様子

杉が変色

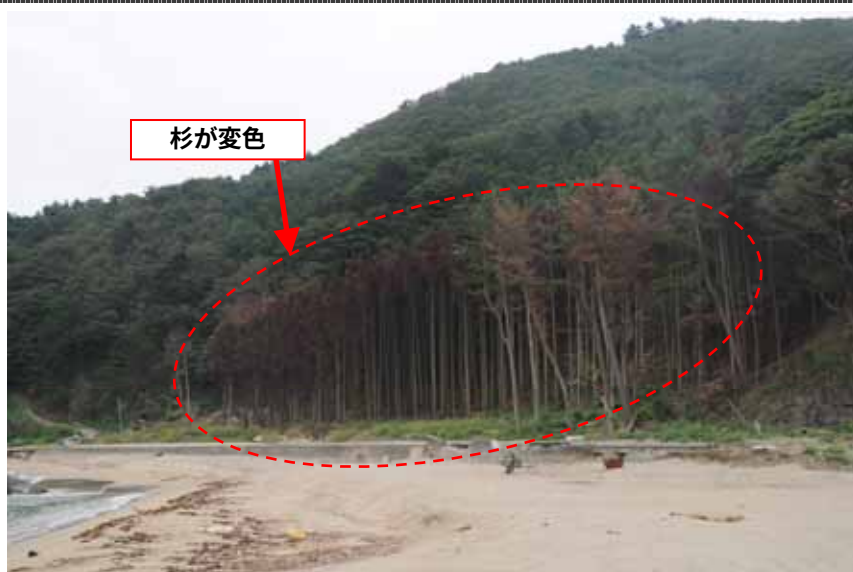
杉林の様子

杉が変色

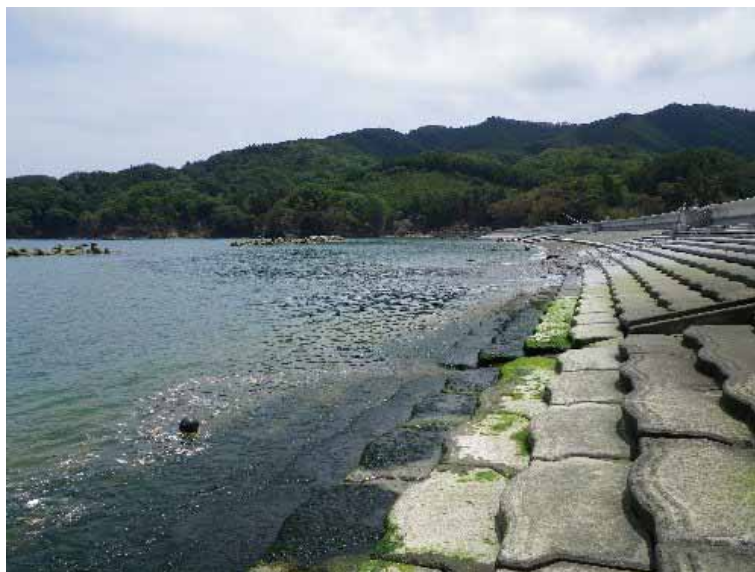
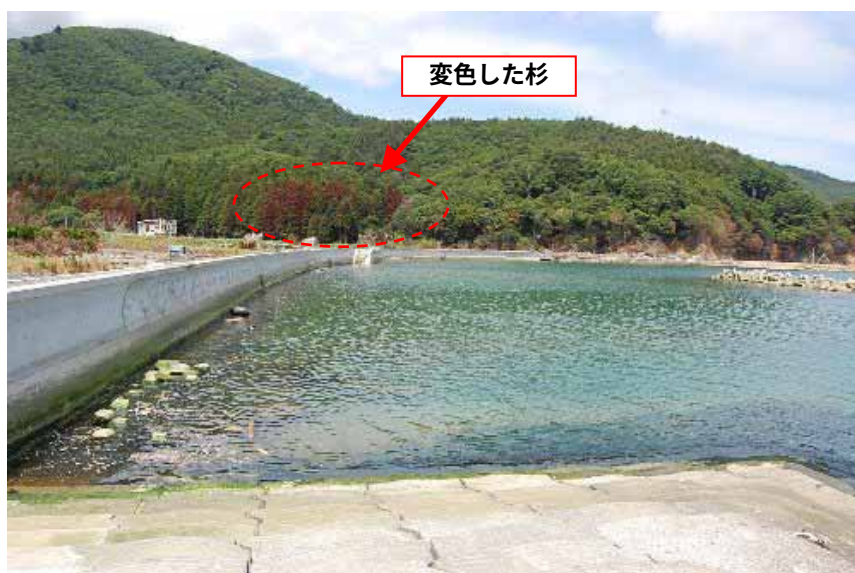
浜の跡地

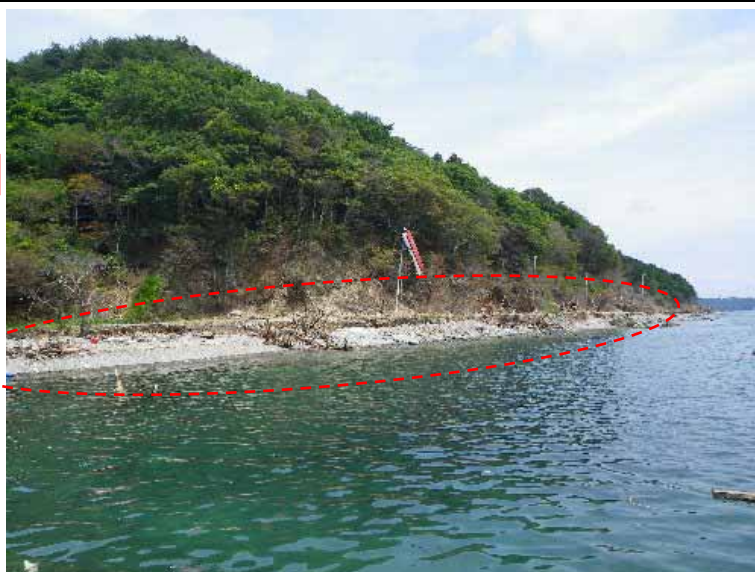
崎山地区の礫浜

礫浜の後背部に高さ 50cm ほどの段差が発生している。地盤沈下の影響で発生した可能性がある。また、津波が流れ込んだと思われる森林の外縁部や港湾の後背部の樹林では、樹木の倒伏・変色が多く見られる。

段差が生じている

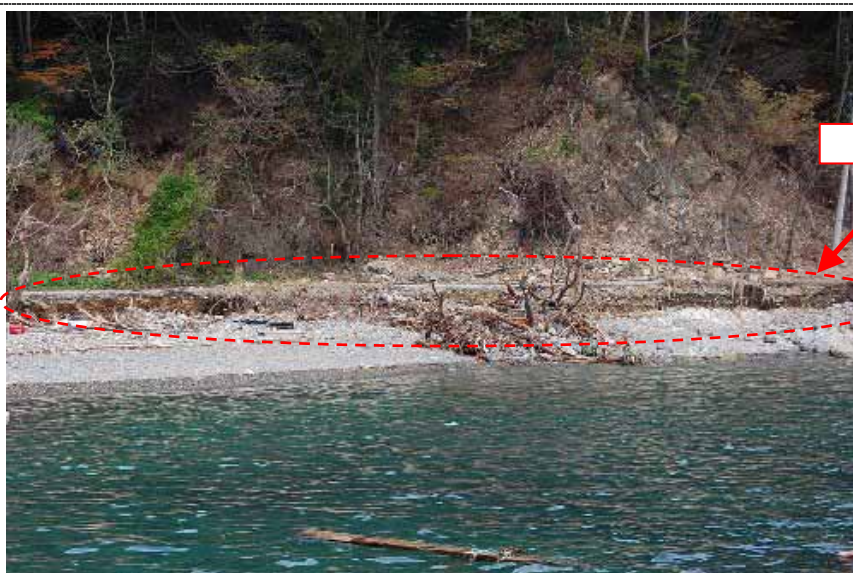
崎山地区の礫浜

段差が生じている

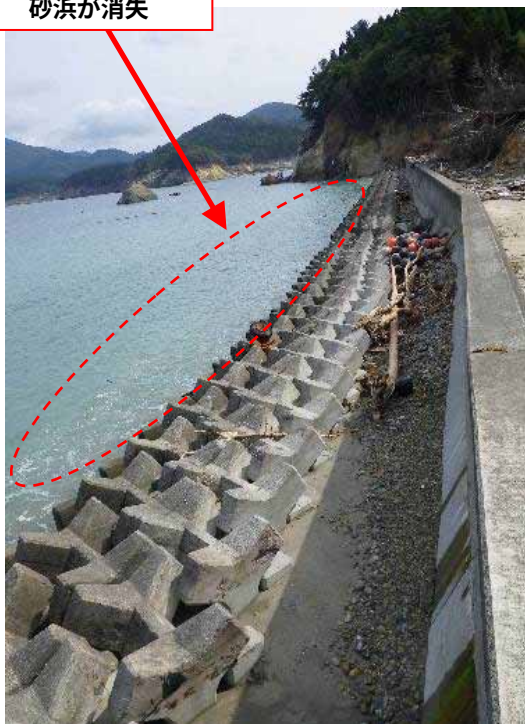
鯨浦地区の砂浜跡地

地盤沈下・津波の影響を受け、砂浜がほぼ完全に消失している。被災前後の空中写真を比較すると、鮫浦湾の南部で海岸線が大きく浸食されている。

砂浜が消失

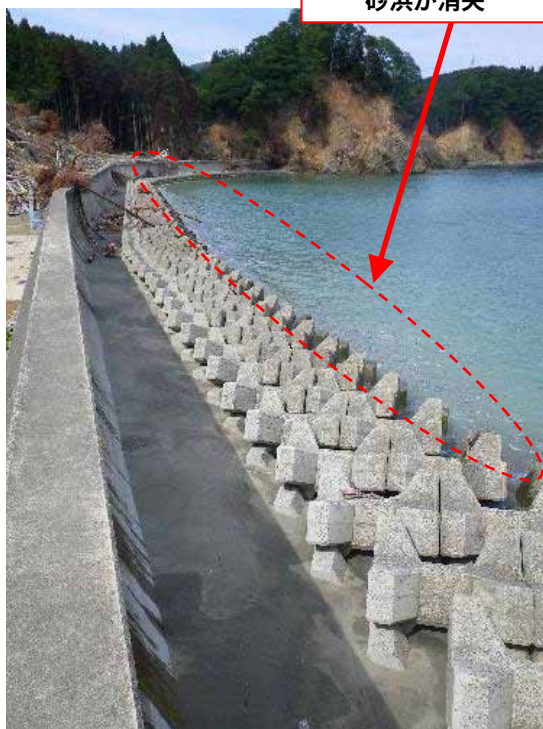
鯨浦地区の砂浜跡地

砂浜が消失

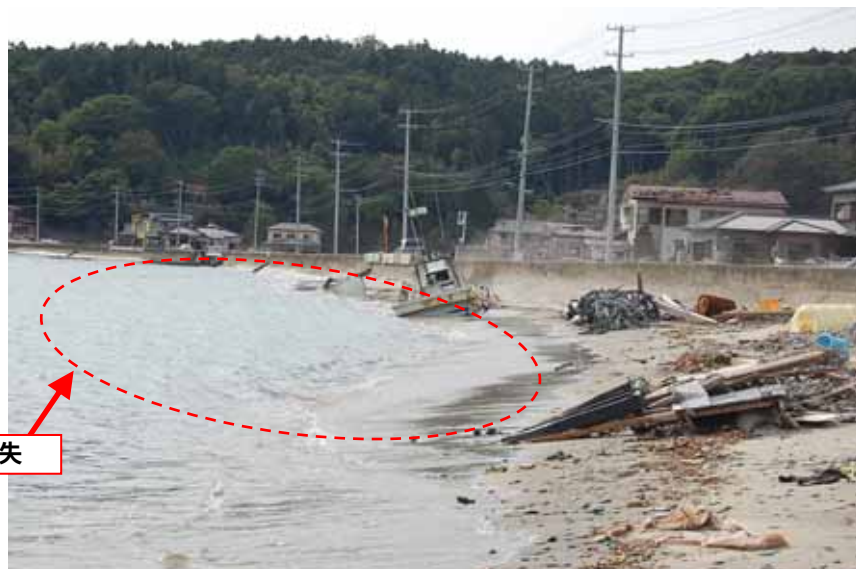
砂浜の跡地

津波・地盤沈下の影響を受け、砂浜の大部分が消失している。隣接する松林も倒伏・枯死しているものが見立つ。

砂浜が消失

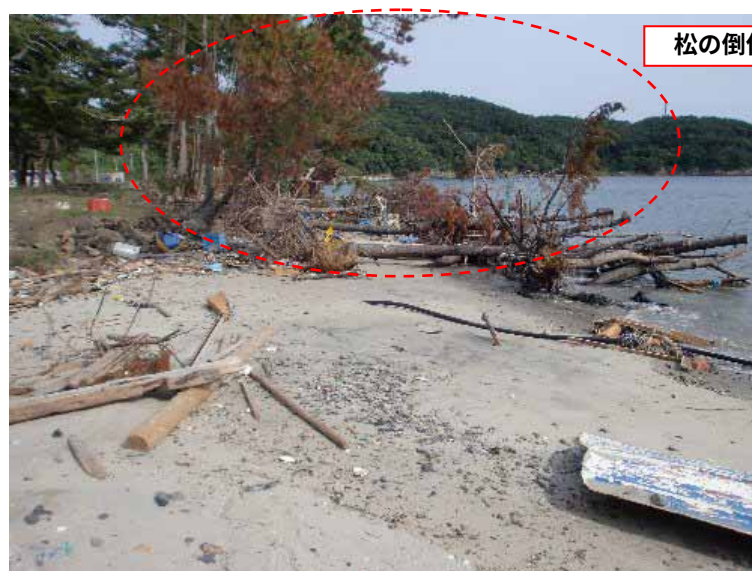
松林

松の倒伏・枯死

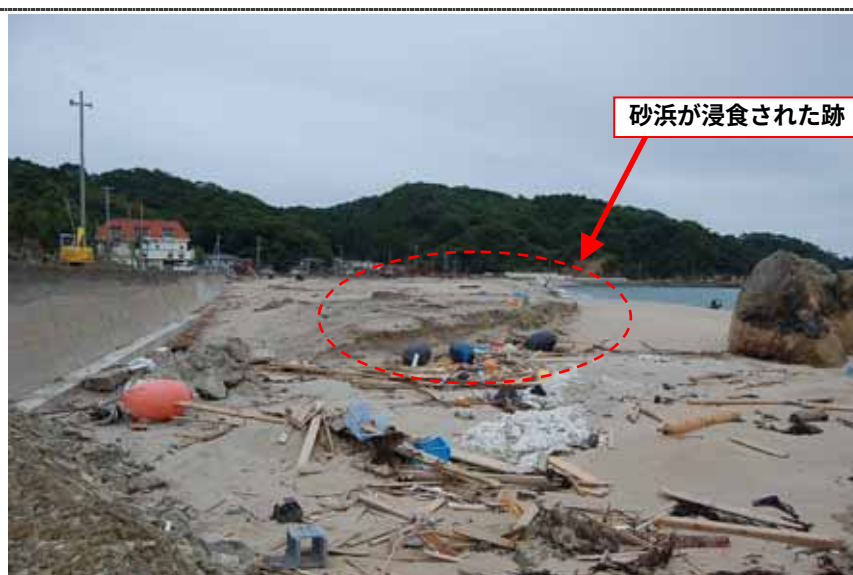
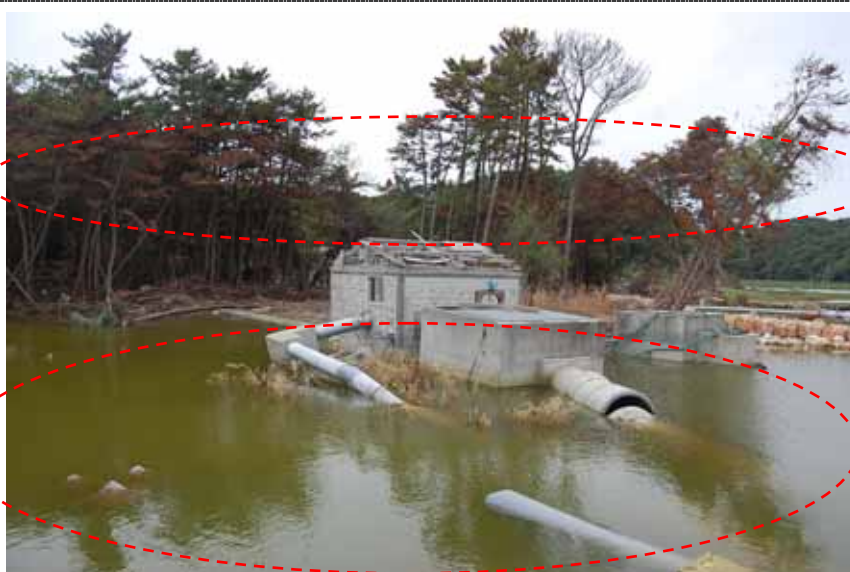
大浜地区の砂浜

松林が枯れて変色

陸地が水没

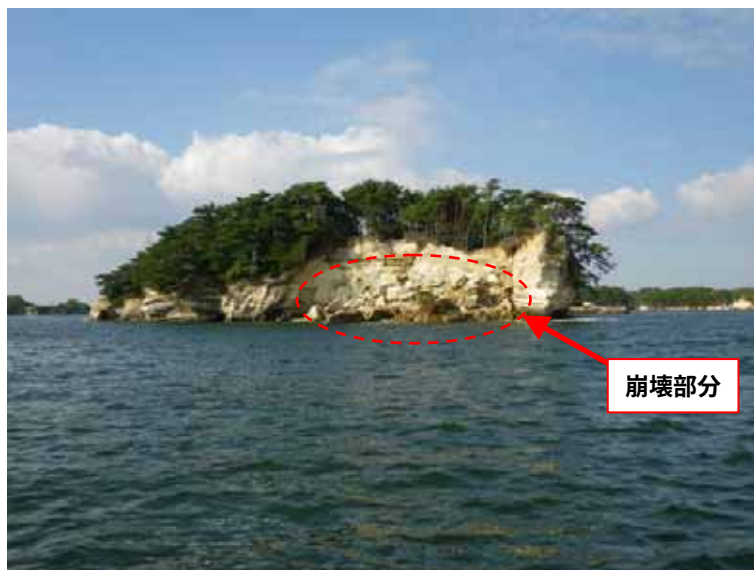
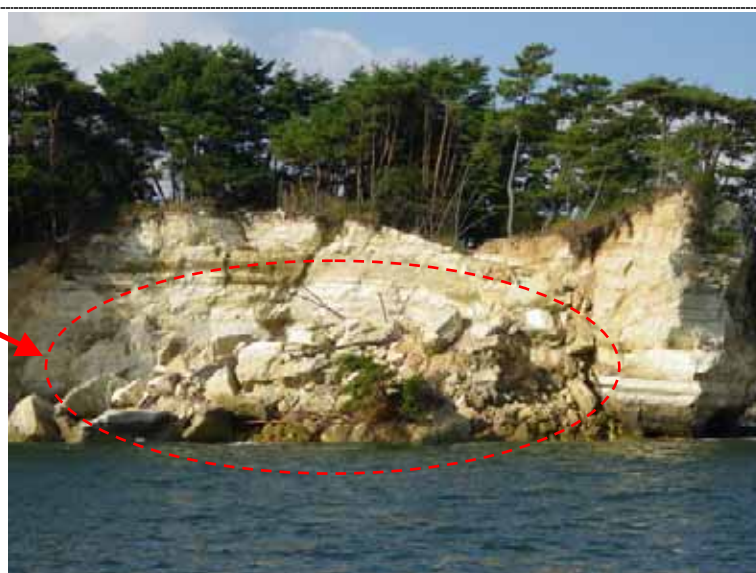
地形・景観資源調査票 No.60

地震もしくは津波の影響により岩壁が崩壊している。

崩壊部分

崩壊した岩壁

崩壊部近景

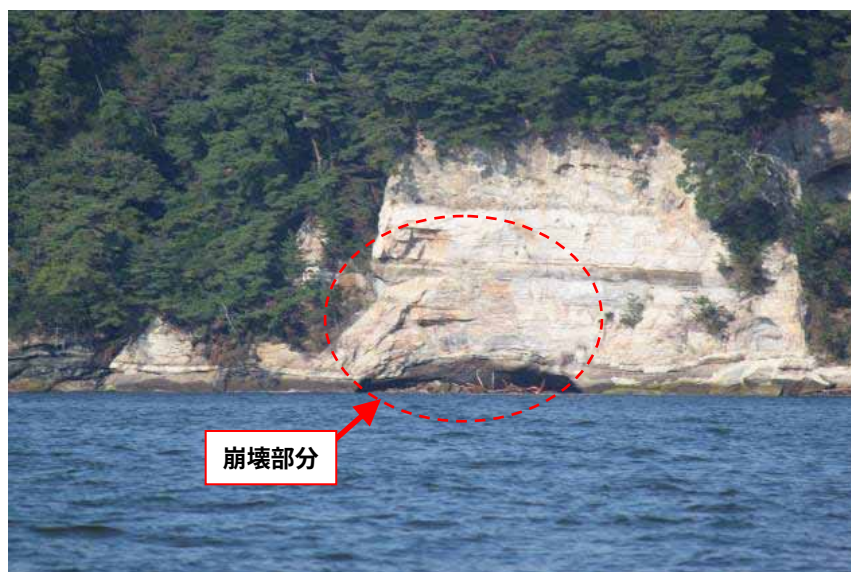
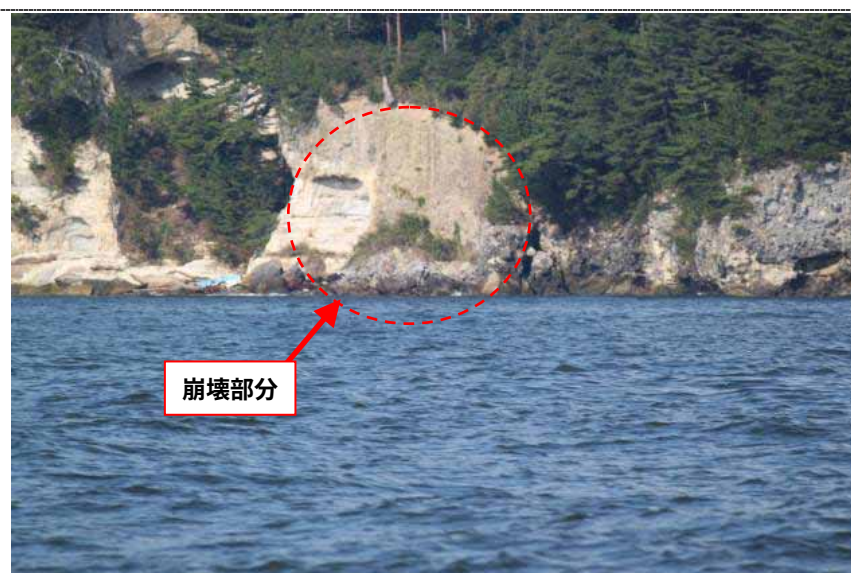
地形・景観資源調査票 No.61

地震もしくは津波の影響により岩壁が崩壊している。

崩壊した岩壁

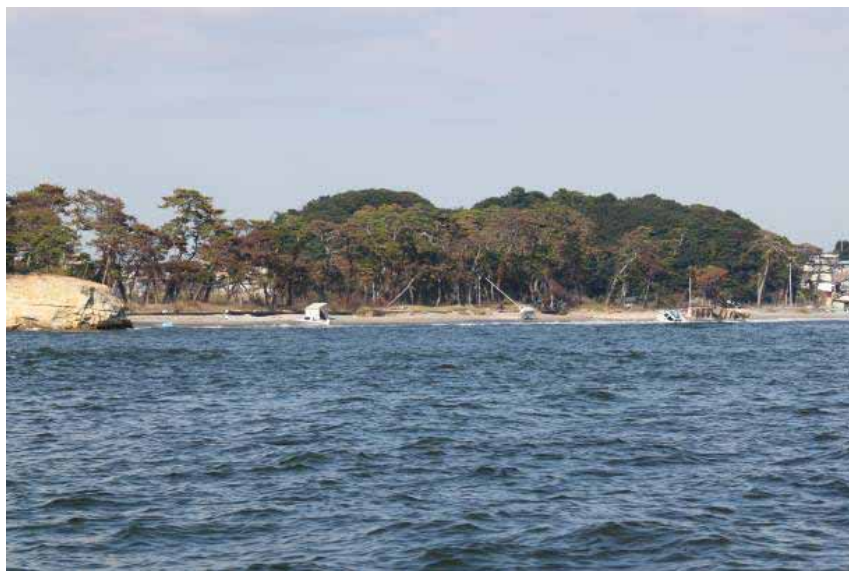
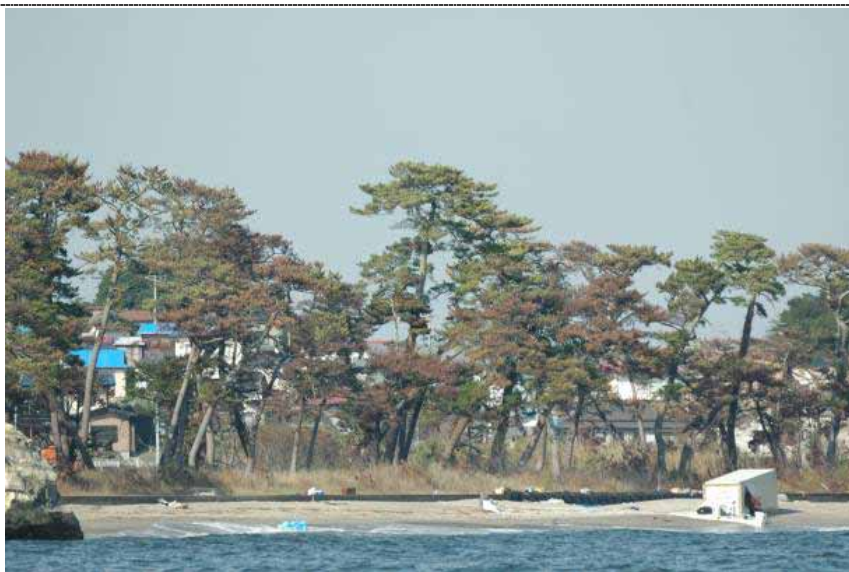
地形・景観資源調査票 No.63

砂浜と松林により構成されている。地区のほぼ全域が津波により浸水し、松が海水の影響で枯れ茶色に変色している。砂浜自体に変化は見られない。

枯れて変色した松林

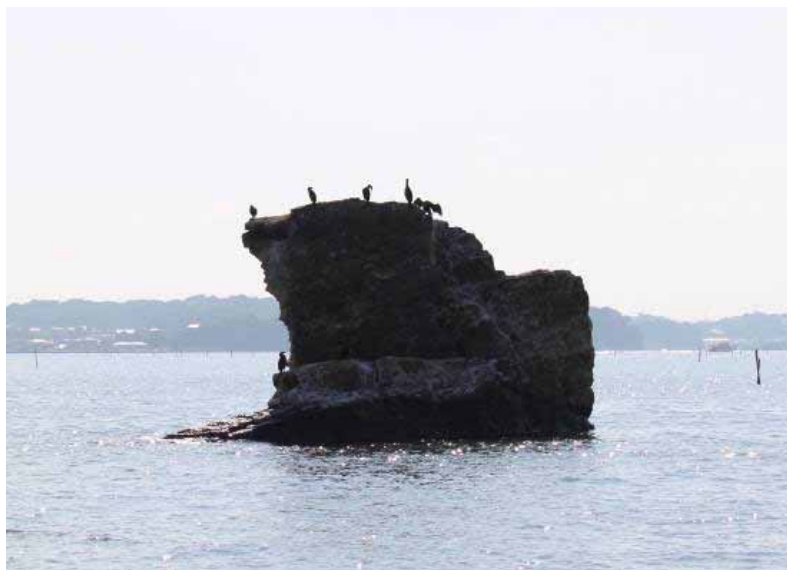
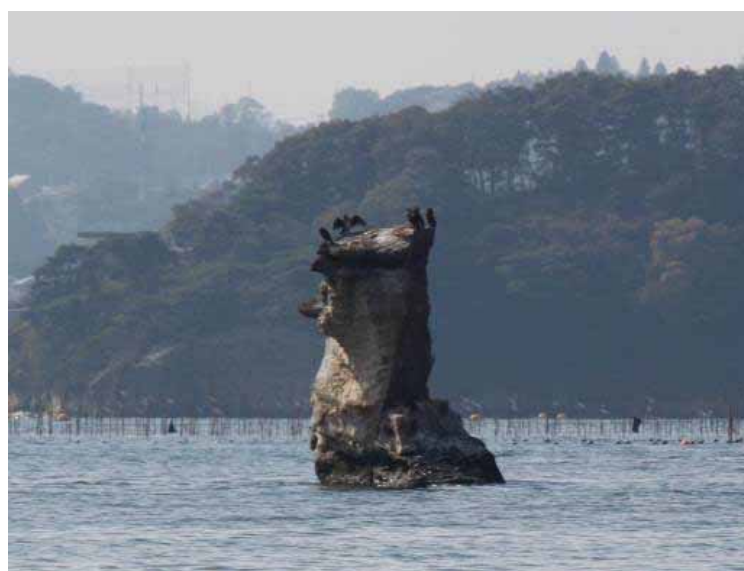
地形・景観資源調査票 No.65

3月20日付け時事通信によると「斜め上半分が欠け」た、と報道された。現地調査で乗船した船の船長は、「2/3程度が欠落した」と述べている。

震災後のドウラン島（東方向より）

震災後のドウラン島（南方向より）

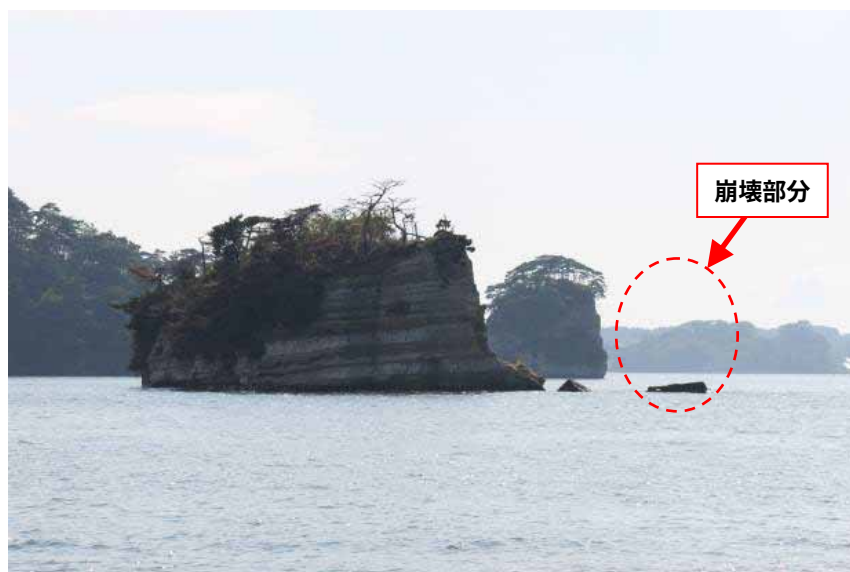
地形・景観資源調査票 No.66

過去の地震（昭和 44 年）でアーチ部分の上部が崩落しており、北側部分は柱のような形態となっていたが、今回その部分も崩壊した。

震災後の材木島（東方向より）

この部分が震災後に崩壊

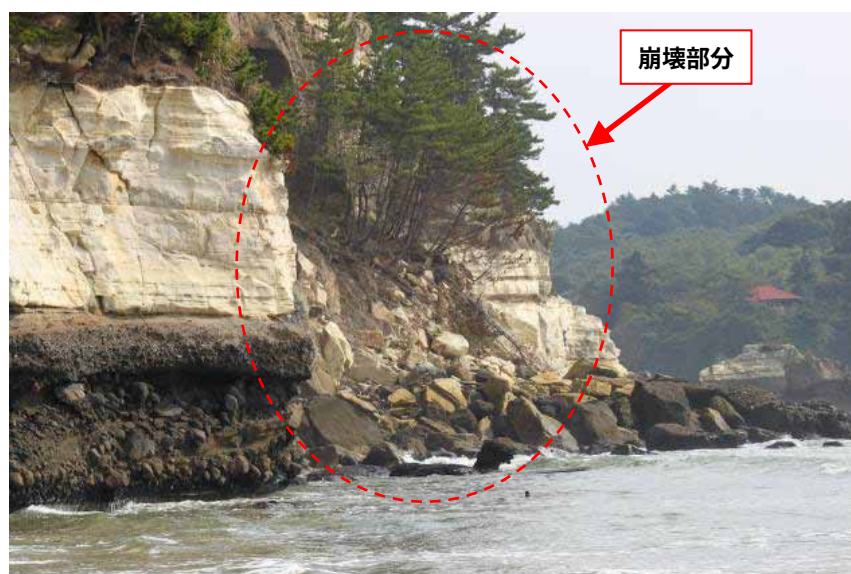
崩壊部近景

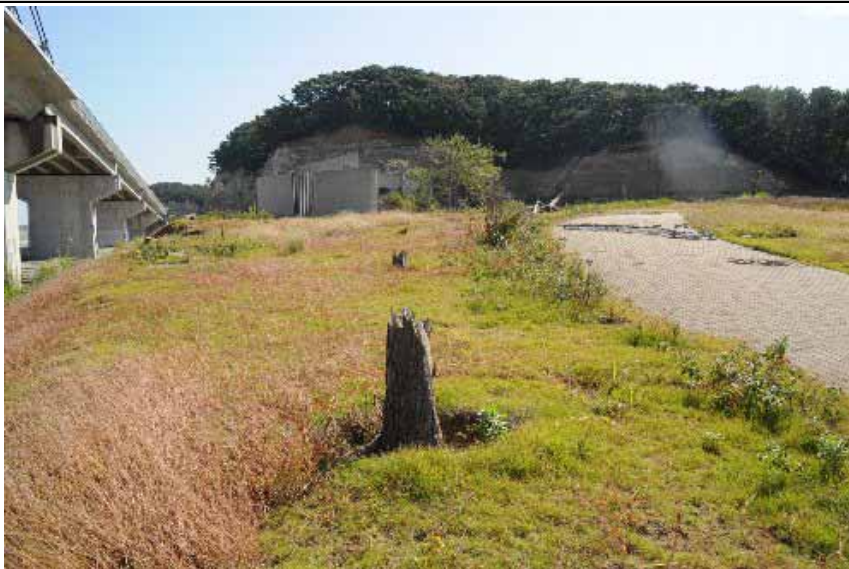
流出した植栽

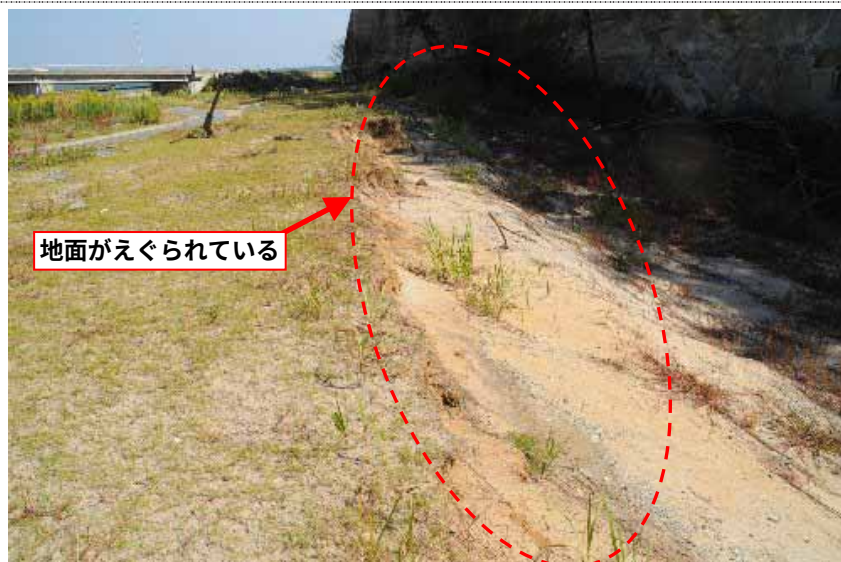
地面がえぐられている

地面がえぐられた跡

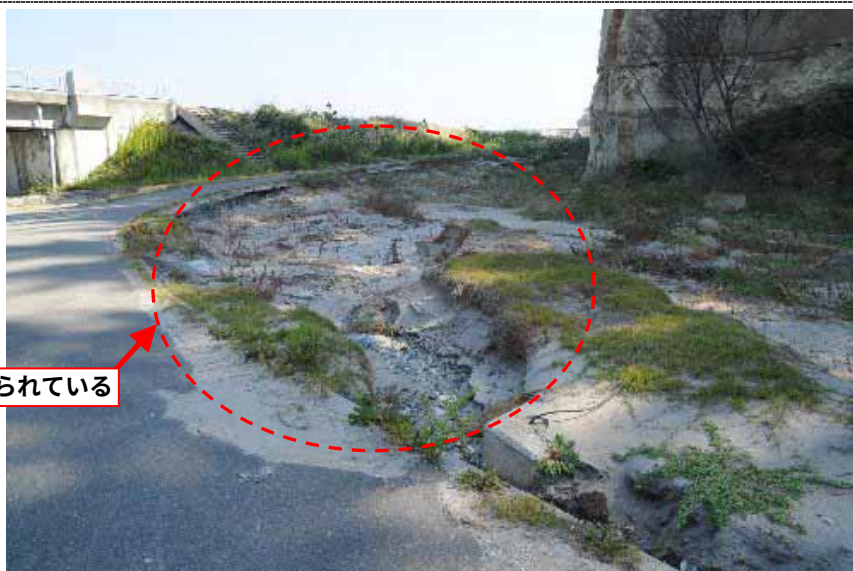
地面がえぐられている

地面がえぐられた跡

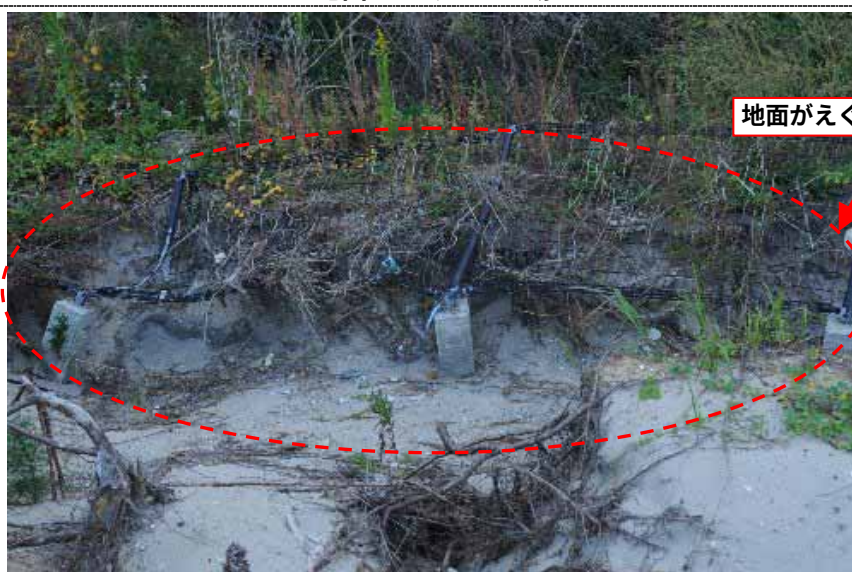
地面がえぐられ、段差が発生

地面がえぐられた跡

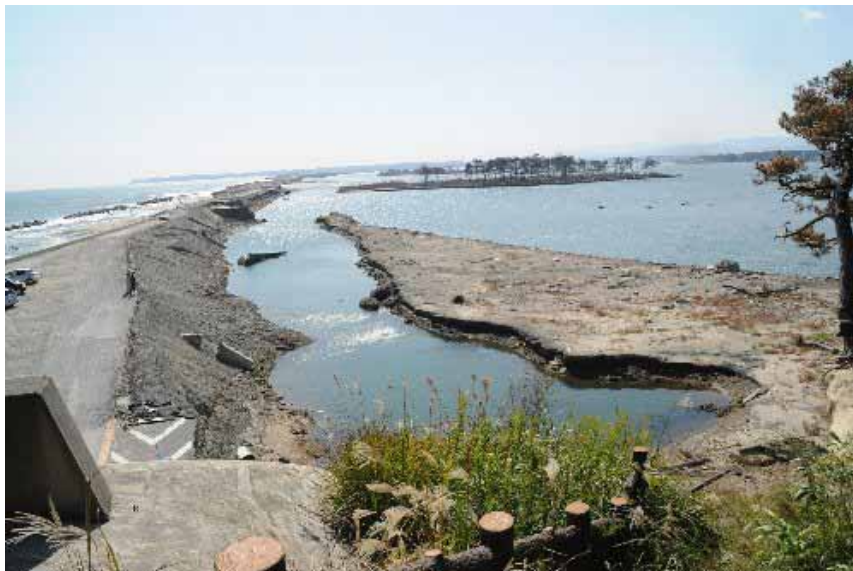
津波が直撃した地域であり、景観にも大きな変化が見られる。砂洲の面積が減少しており、砂洲の西側にあった駐車場は地盤ごと完全に流出している。鵜の尾岬南岸から東に続く岩壁は所々崩れている。また、森林内には枯れて変色した樹木が目立ち、倒伏しているものも多い。

駐車場跡地

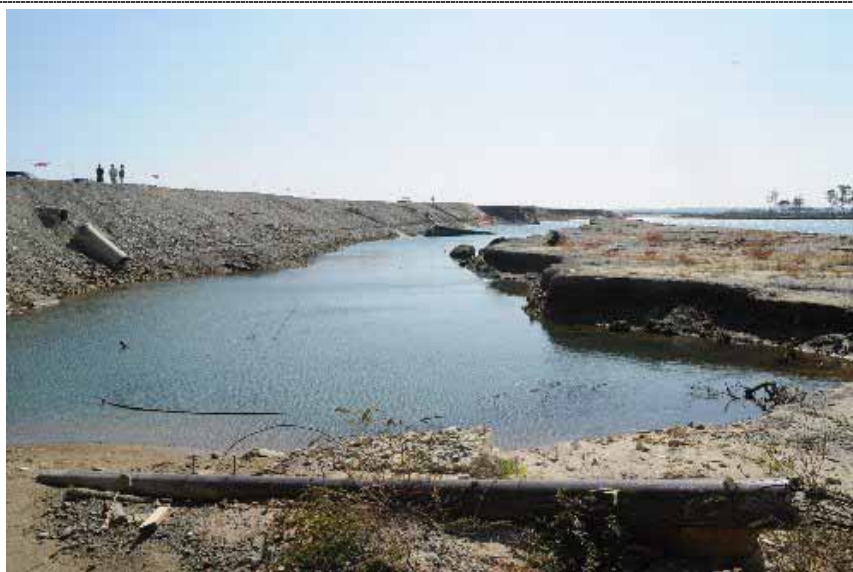
駐車場跡地

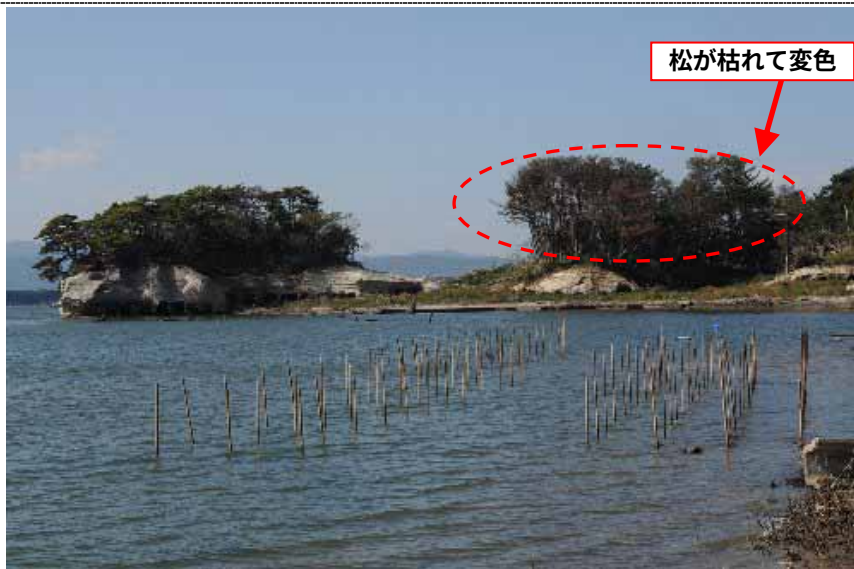
松が枯れて変色

松川浦園地南部の森林

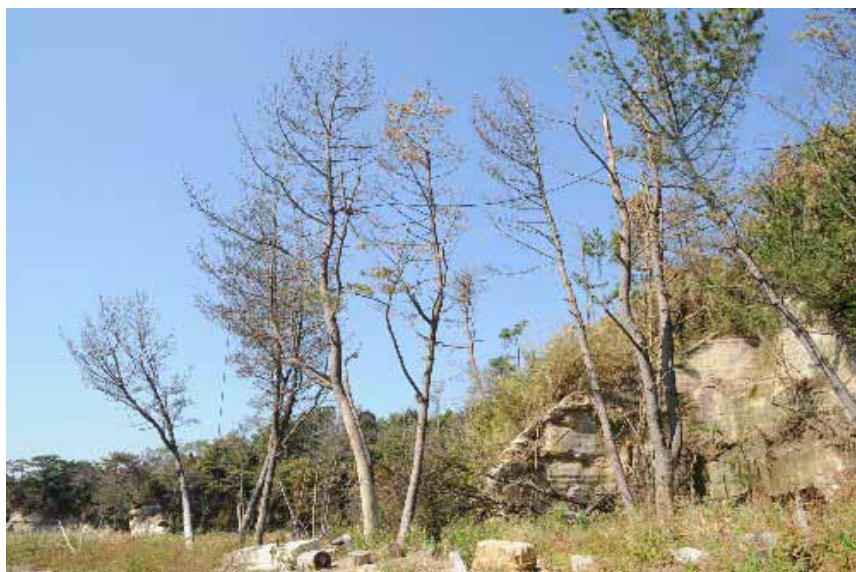
駐車場跡地

倒木や立ち枯れが目立つ
