平成 23 年度  
東日本大震災による自然公園等への  
影響調査業務  
報告書 上巻

平成 23 年 11 月  
株式会社 プレック研究所

# 平成 23 年度東日本大震災による自然公園等への影響調査業務

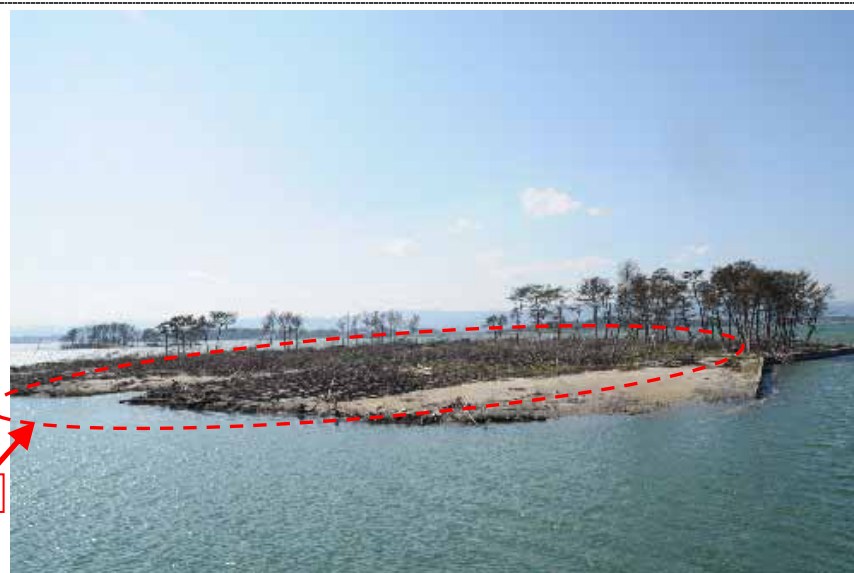
半島部分の松林

大部分の松が倒伏

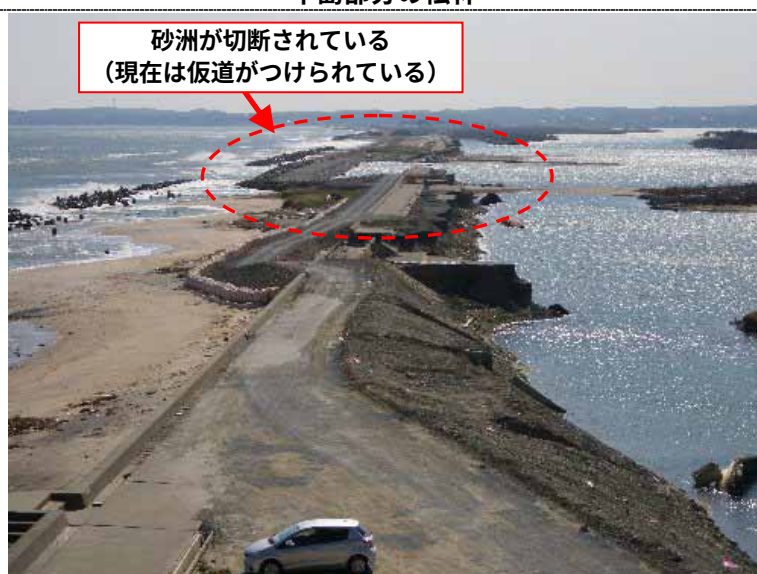
大洲線道路沿砂洲

砂洲が切断されている  
(現在は仮道がつけられている)

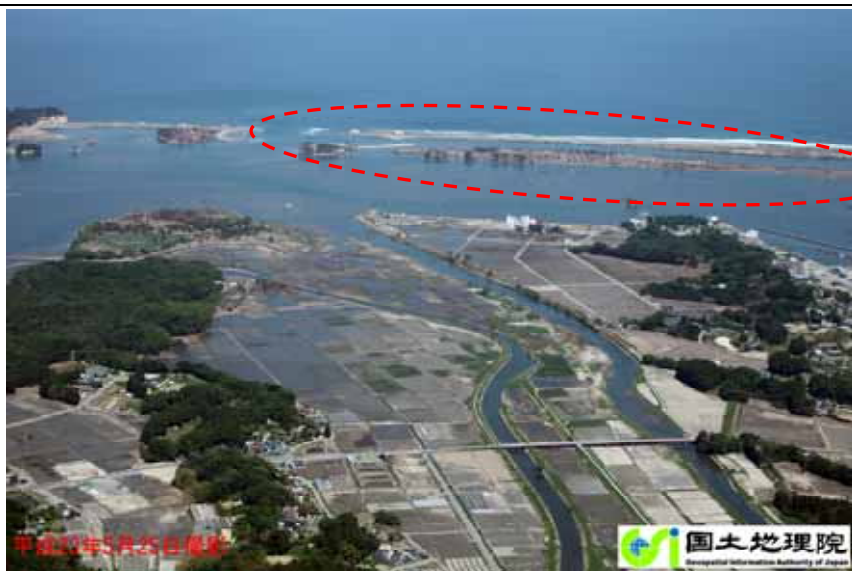
中州は松林に覆われていたが、大部分の木が倒伏もしくは枯死の状態となっており、壊滅状態である。

松林が壊滅

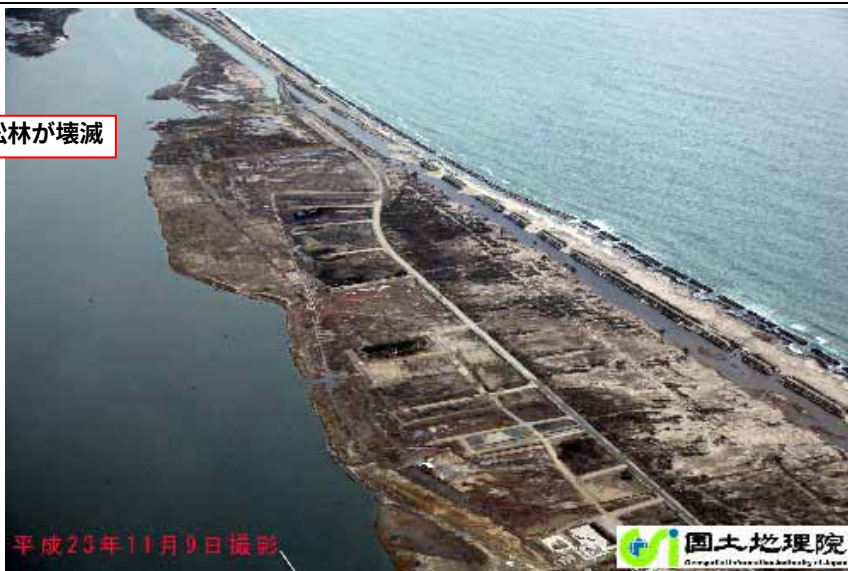
全域を津波が越流しており、松林に甚大な被害が生じている。大半の松が倒伏しており、倒れなかった木についてもほとんどは枯死している状況である。砂洲の形状も変化しており、陸地部が減少している。

全体的に松林が壊滅

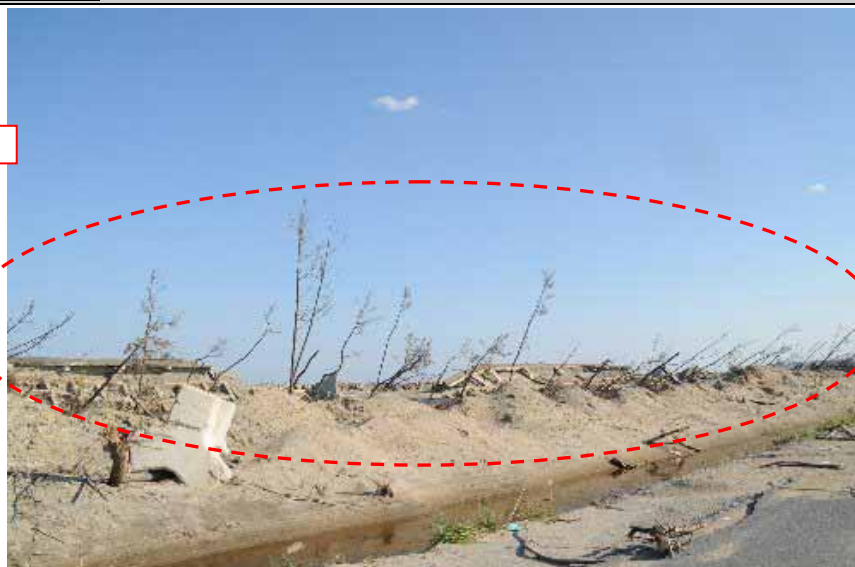
松林

松が倒伏・枯死

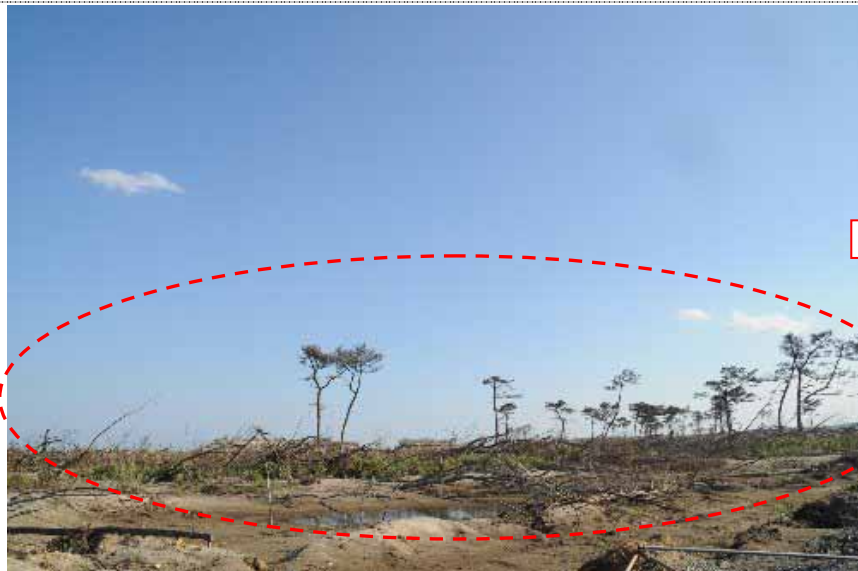
松林

松が倒伏・枯死

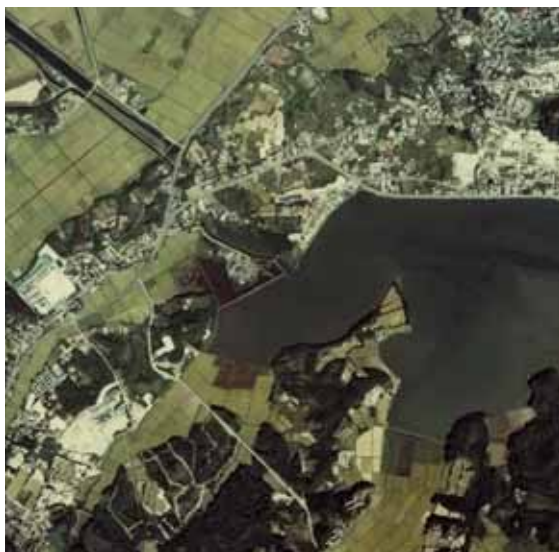
松川浦環境公園にはヒュマイトンボ生息地である汽水性の池があったが、堤防が決壊し、海と同化している。そのため、水中環境が変化し、ヒュマイトンボの生息にも大きな影響を及ぼした可能性がある。公園にある杉等の植栽についても、枯れているものが多く見られる。また、公園の一部が浸食され、水没している。

堤防が決壊・湖岸線の侵食

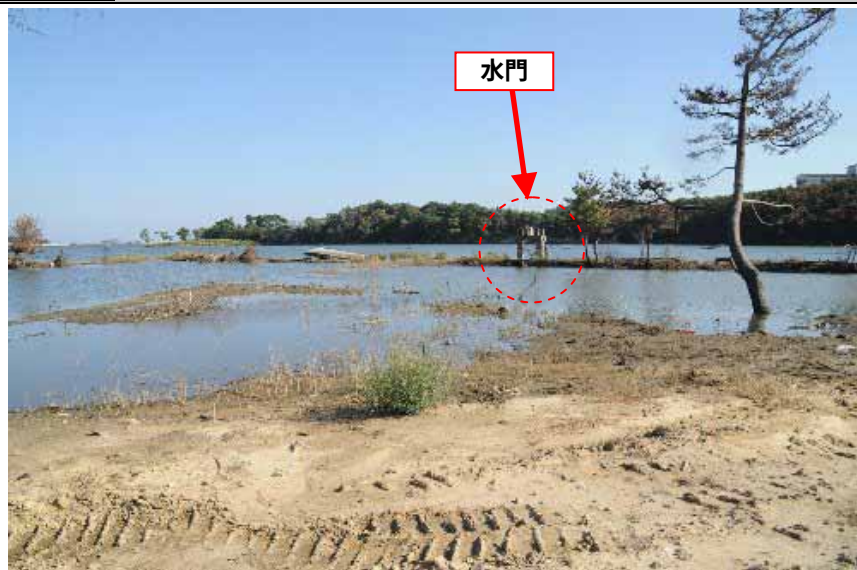
水没した公園の一角

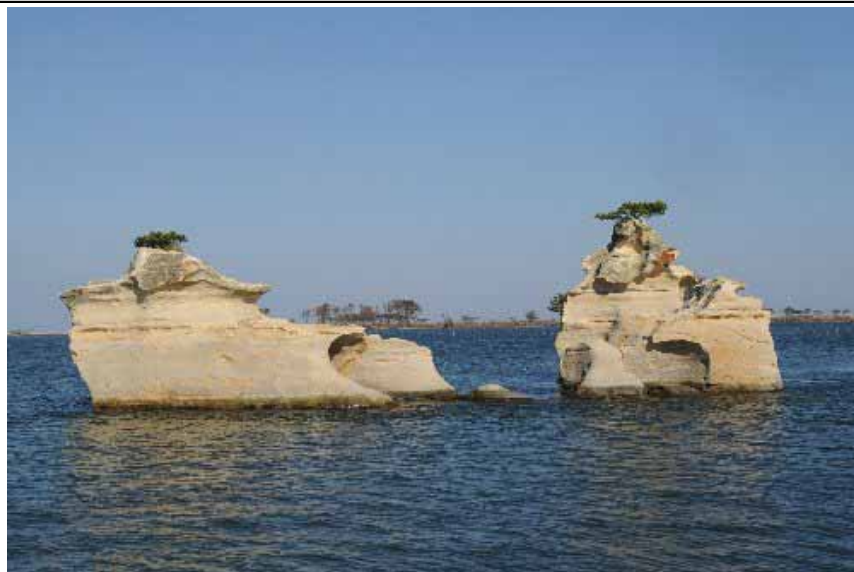
付近の施設は壊滅状態となっているものの、文字島そのものには大きな被害は見られない。一部、岩が欠けた形跡が見られるが、震災の影響により崩壊したものかどうかは判断できない。また、文字島の看板は流され、対岸に打ち上げられている。文字島の隣にある島では木が枯れている。

文字島全景

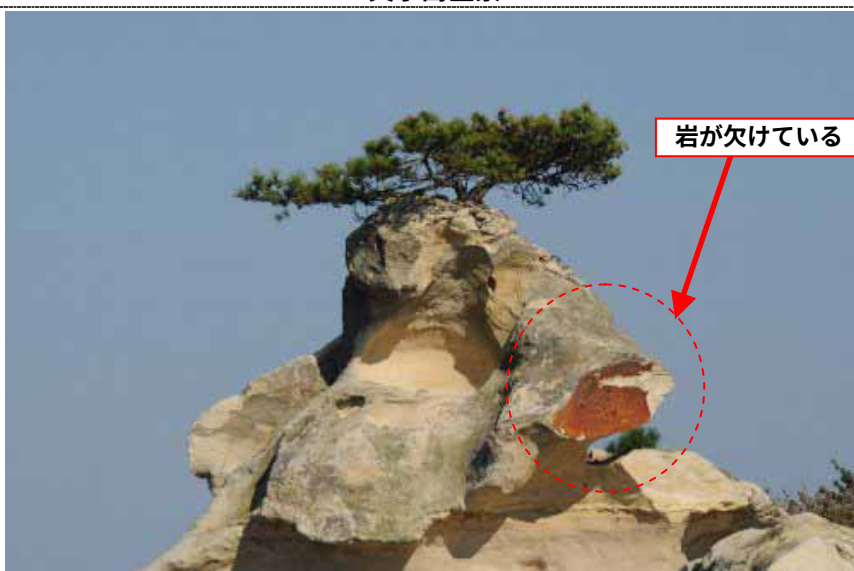
文字島の一部

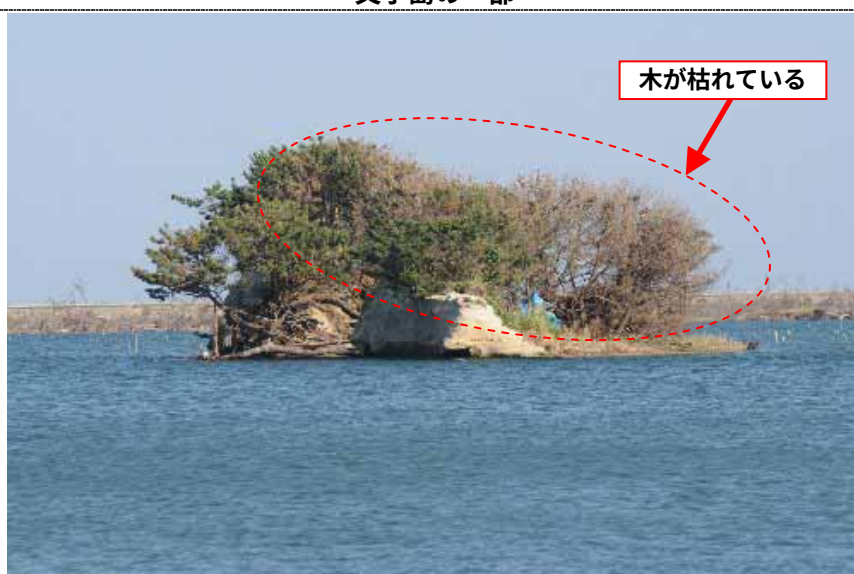
文字島の隣の島

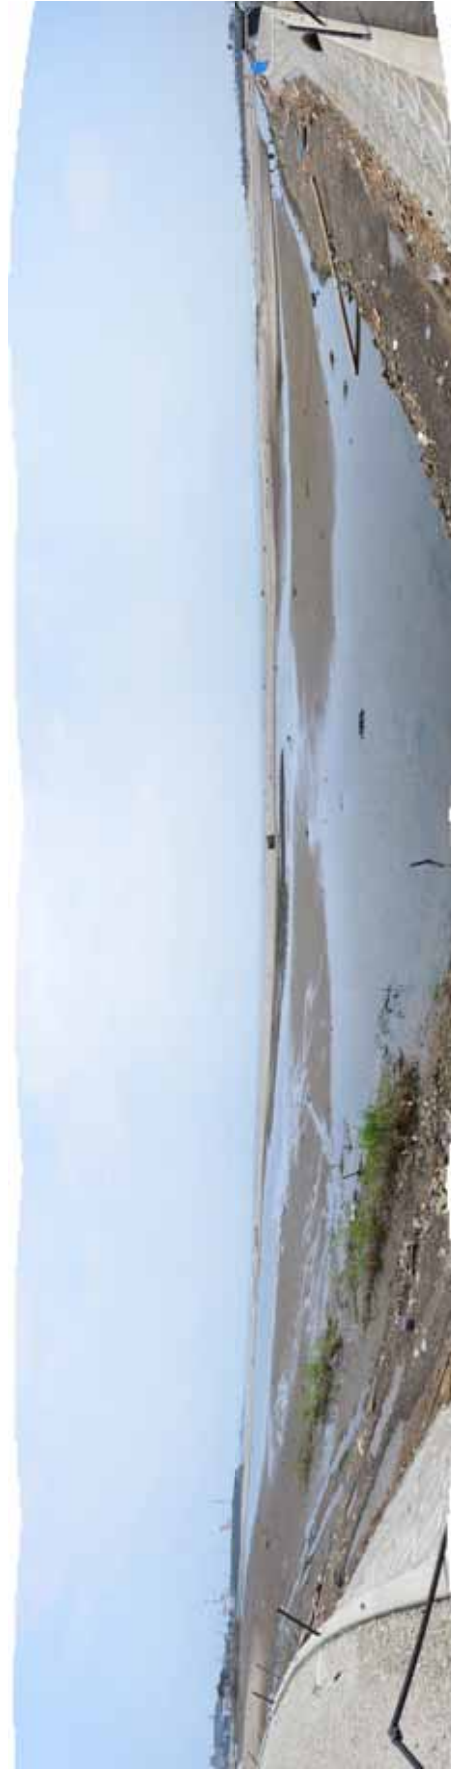
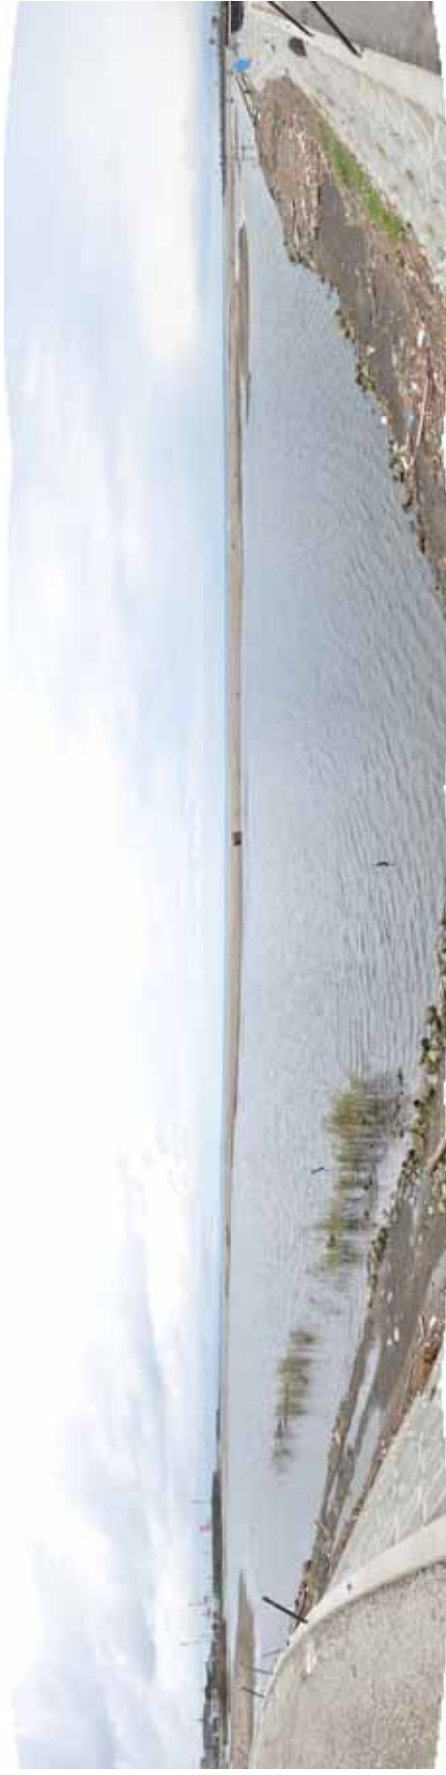
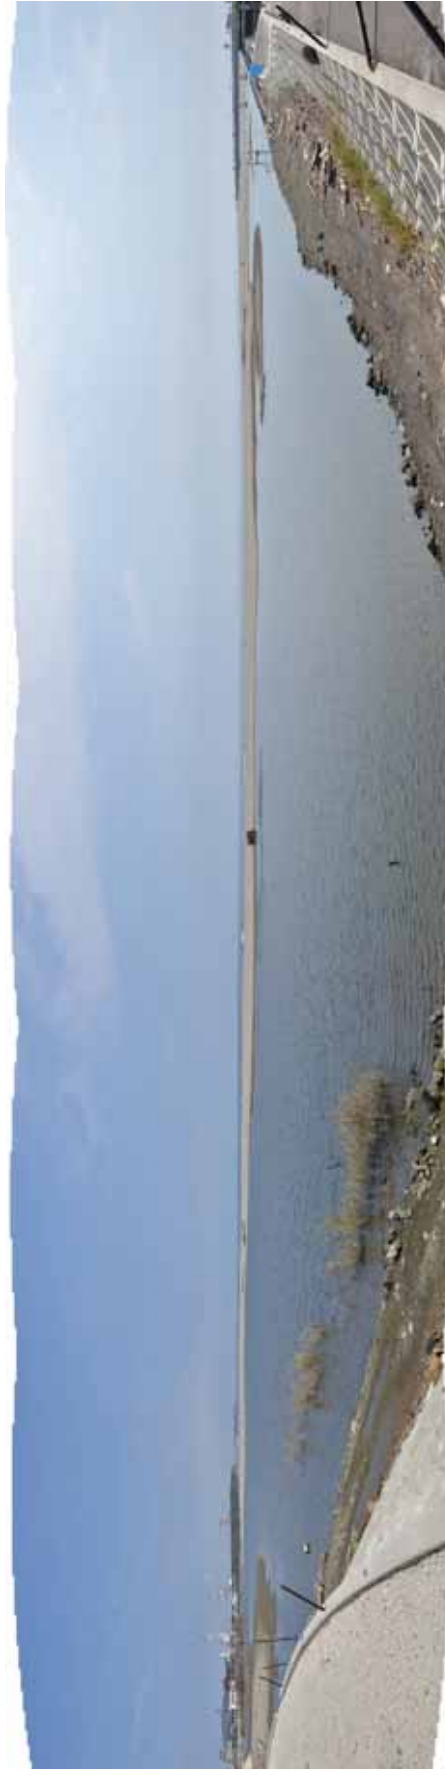
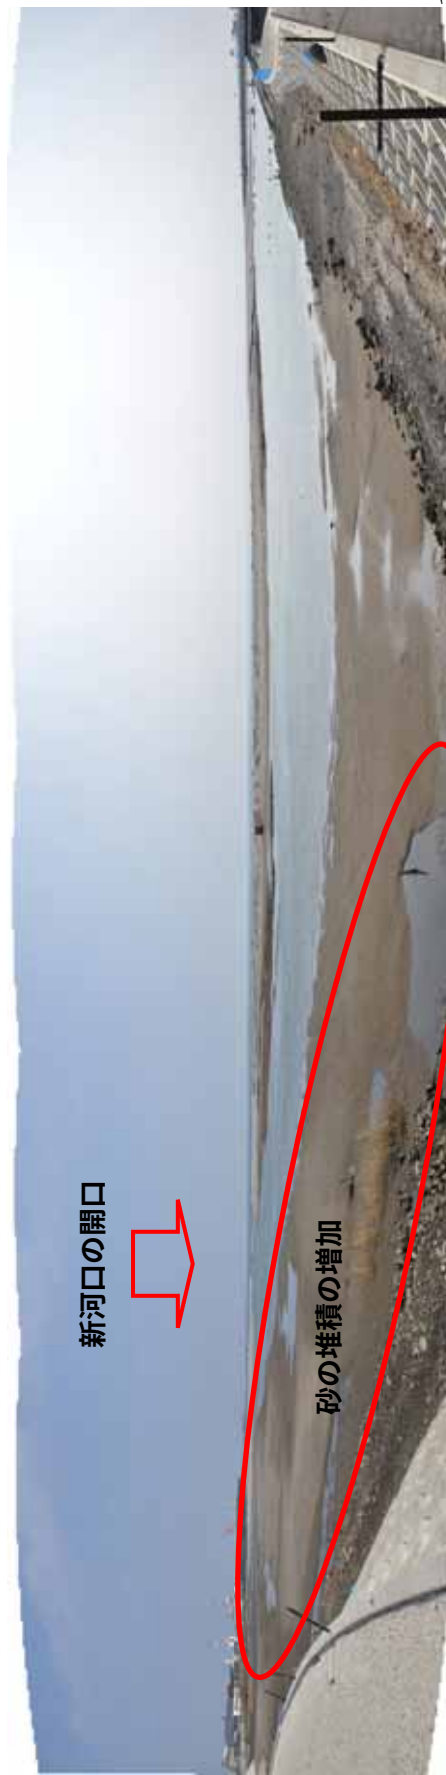
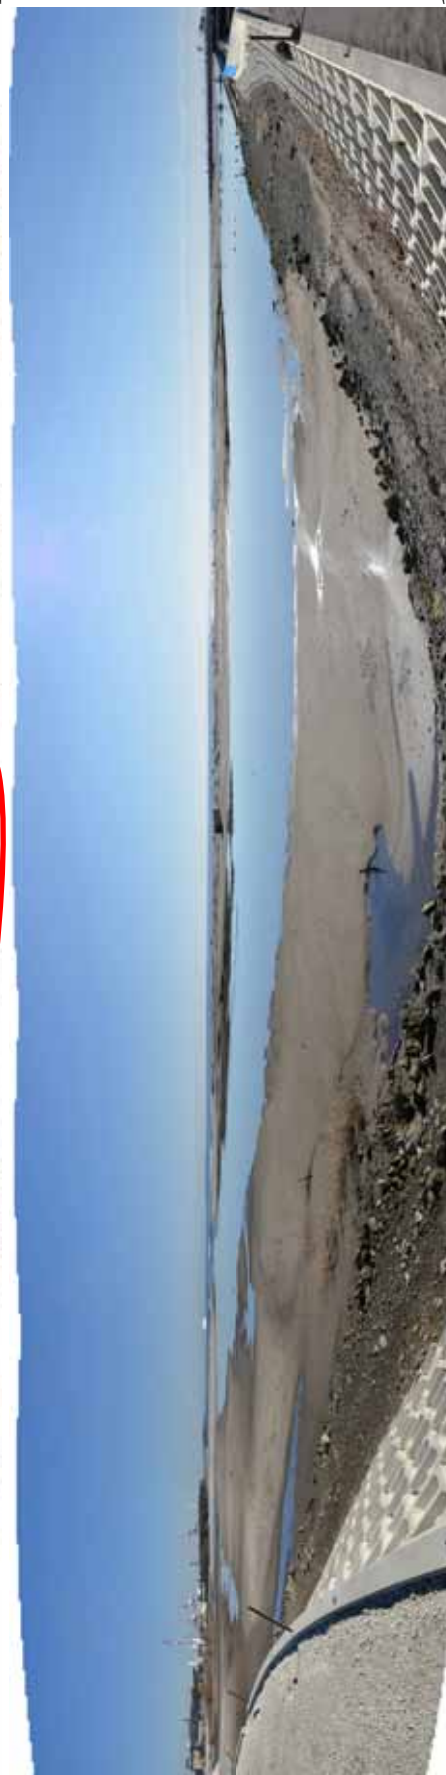
写真 2-1-2 定点 2 の景観変化

| 定点 | 景観変化 |
|---|---|
| 2 | <ul style="list-style-type: none"><li>・ 9 月から 10 月の間に七北田川の新河口が画面左側中央に開口し、七北田川の流路が視界を横切るように形成された。</li><li>・ 同じ時期に画面中央から左側の砂の堆積が増え、残っていたヨシが砂に埋もれた。</li><li>・ 6 月に画面中央にあった砂地が 7 月にはほとんど消失していた。</li></ul> |

砂地の消失

新河口の開口

砂の堆積の増加

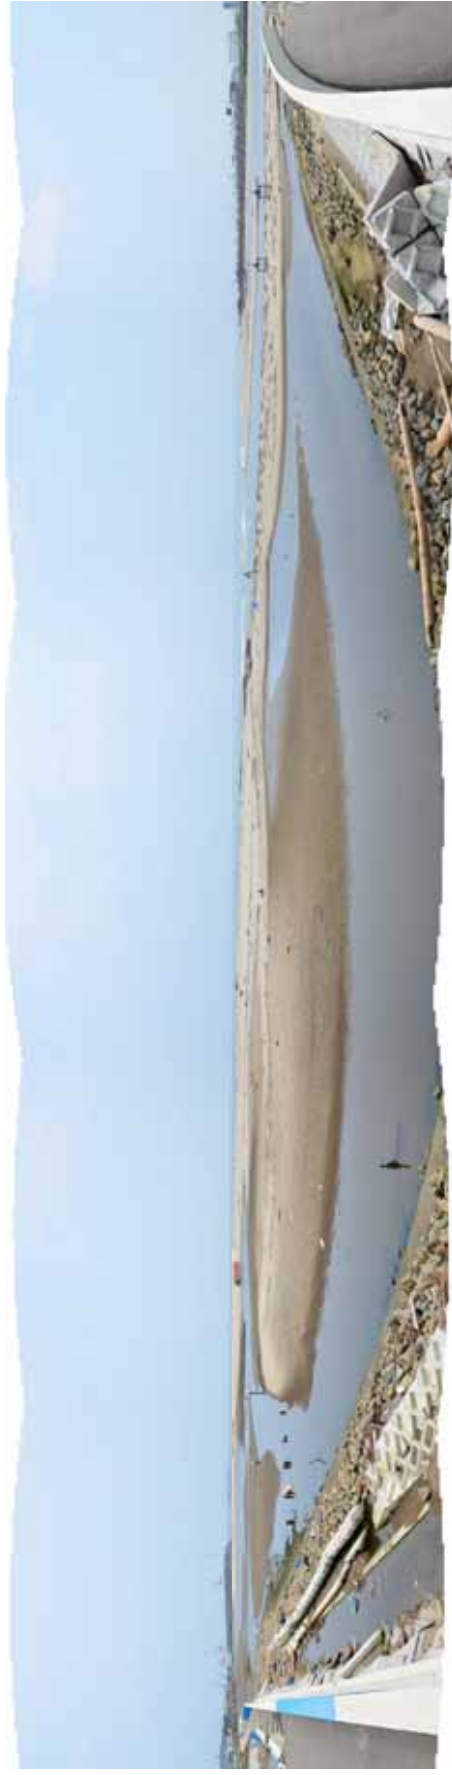
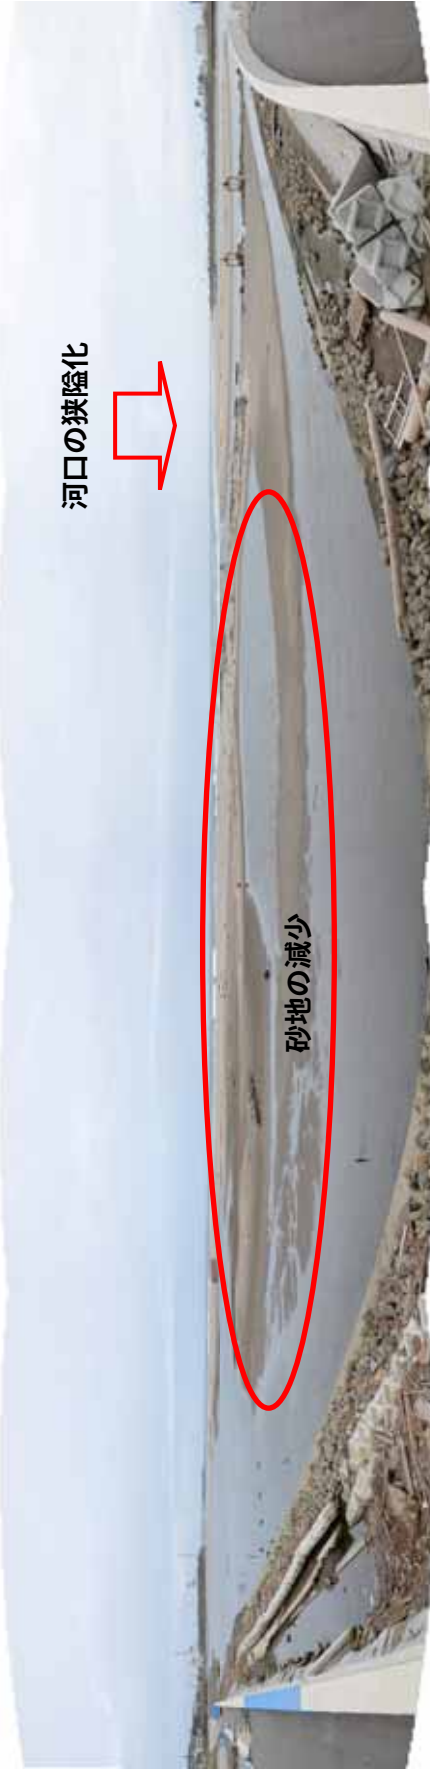
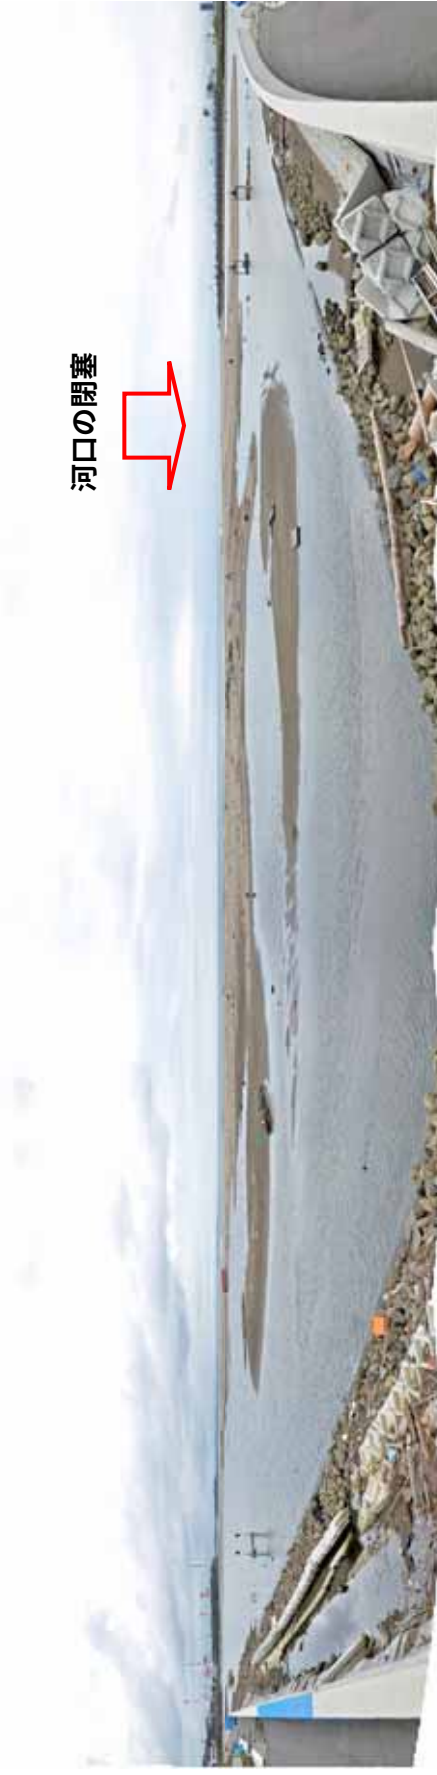
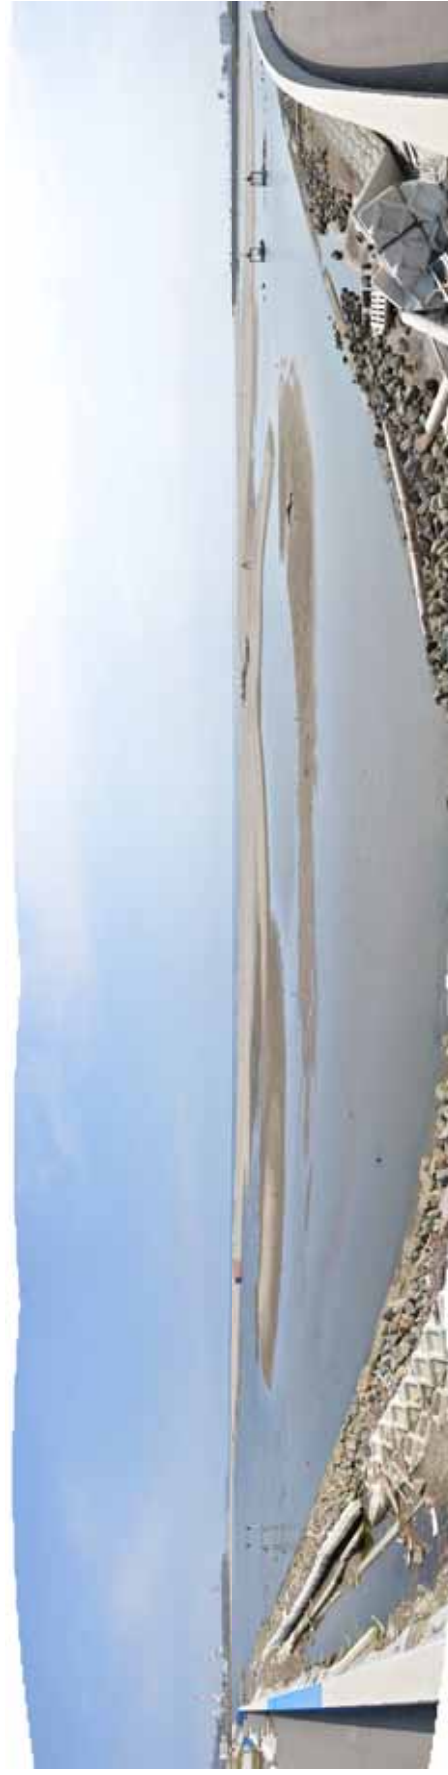
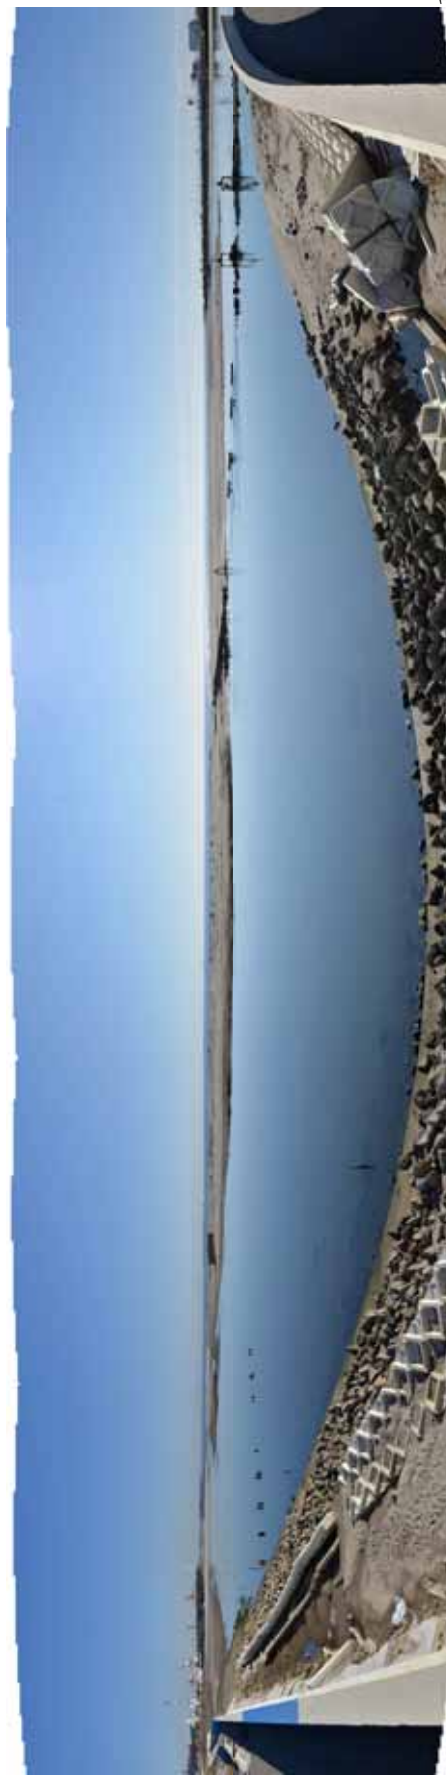
写真 2-1-3 定点3の景観変化

| 定点 | 景観変化 |
|---|---|
| 3 | <ul style="list-style-type: none"><li>・ 6 月に画面右端にあった七北田川の河口が 7 月には狭くなり、8 月には閉塞していた。</li><li>・ 9 月から 10 月の間に七北田川の新河口が画面左隅に開口し、画面の右から左に七北田川の流路が形成された。</li><li>・ 6 月に画面中央にあった砂地は 7 月から 8 月にかけて縮小し、新河口の開口に伴って消失した。</li></ul> |

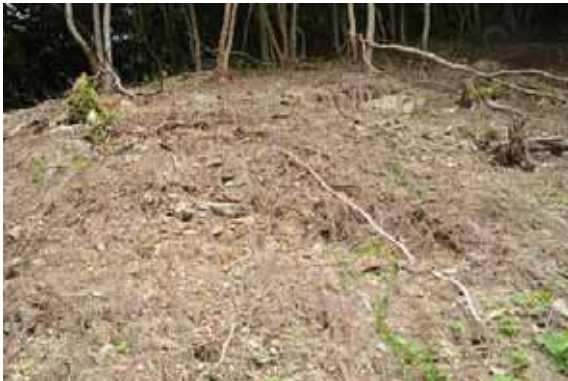
| No. | データ名称 | データ公開者 | データ概要 |
|---|---|---|---|
| 26 | 被災地の空中写真オルソ画像(概要版) | 国土地理院 | 空中写真 |

南向き斜面に位置する広葉樹林であり、津波の影響と思われる土壌流亡が見られる。残された広葉樹林及び下層植生の推移を把握する。

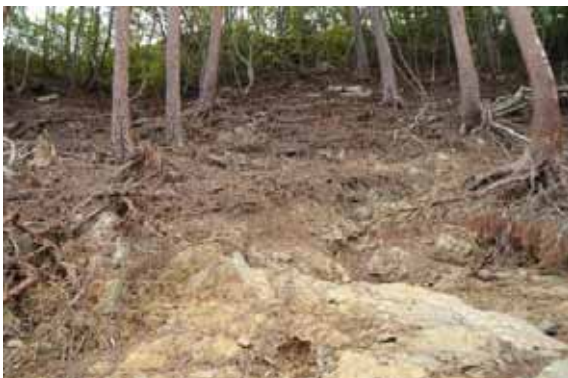
- ・コドラート B：アカマツ群落（10m×15m）

北向き斜面に位置するアカマツ林である。多くのアカマツ林が津波の浸水により大きなダメージを受けており、下層植生もほとんど残っていない。アカマツ及び、下層植生の推移を把握する。

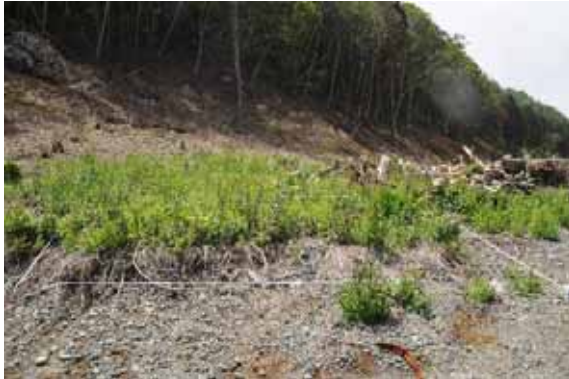
・コドラート C：コアカザ群落 (3m×5m)

北側の海浜部に位置するコアカザ群落である。元々はハマナス群落であったが、津波によりハマナスがダメージを受けたところにコアカザが侵入したものと考えられる。一度ダメージを受けたハマナスの生育状況の推移を把握する。

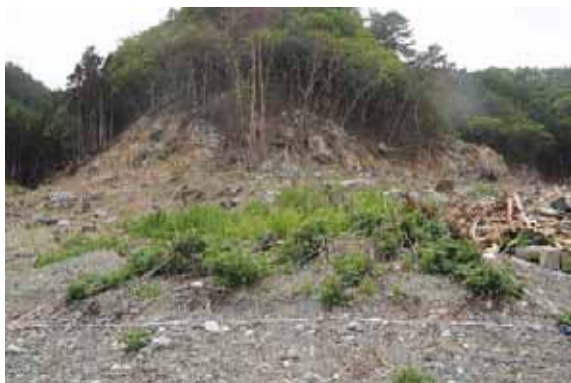
・コドラート E：ハマナス (3m×6m)

南側の海浜部に位置するハマナス群落である。ハマナスを中心とした海浜植生の生育状況の推移を把握する。

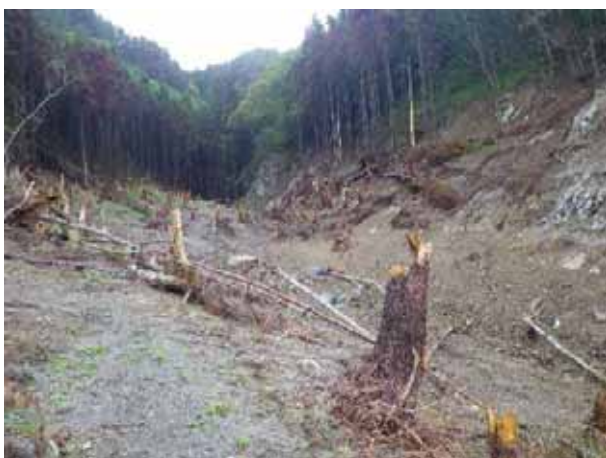
谷沿いの森林が壊滅しており、津波が侵入したことが分かる。多くの木が切り株のみの状態となっており、また、残された木についても、茶色に変色してしまっているものが目立つ。

A地点の森林の様子

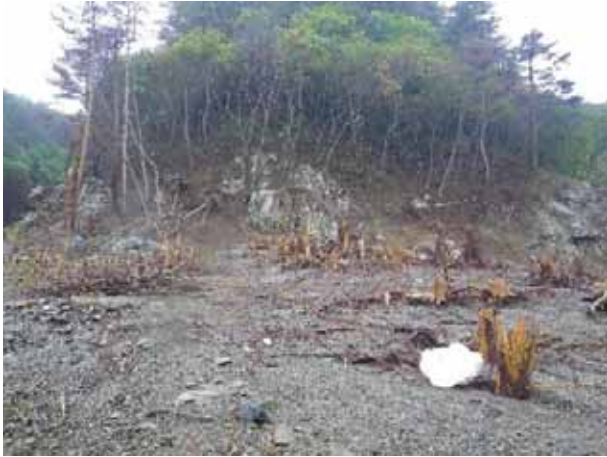
C地点から陸側の森林もA地点と同様に大きな被害を受けており、切り株のみとなった木が多く見られた。

切り株のみとなった木

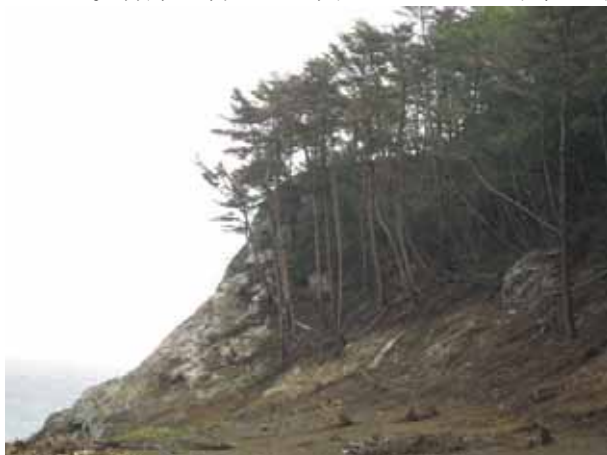
E地点は海に近い北向き斜面である。松林が流出せずに残ったものの、瀕死の状態となっている。林床は岩がむき出しとなっており、土壌や植生はほとんど無い状態となっている。

松林の様子

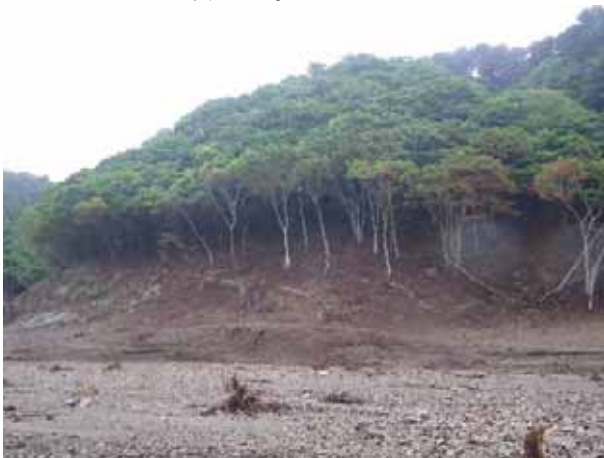
南向きの斜面に広葉樹林が形成されている。津波が到達したと思われる部分では樹木がなくなっており、草本類も多くは見られない状態となっていた。また、谷の地盤も津波により浸食された形跡があり、どこが既存の歩道であったのか判別するのが困難な状態となっていた。また、G地点からは南側の斜面も見渡すことができるが、こちらは杉林となっており、茶色く変色しているものが目立つ。

広葉樹林（北側斜面）の様子

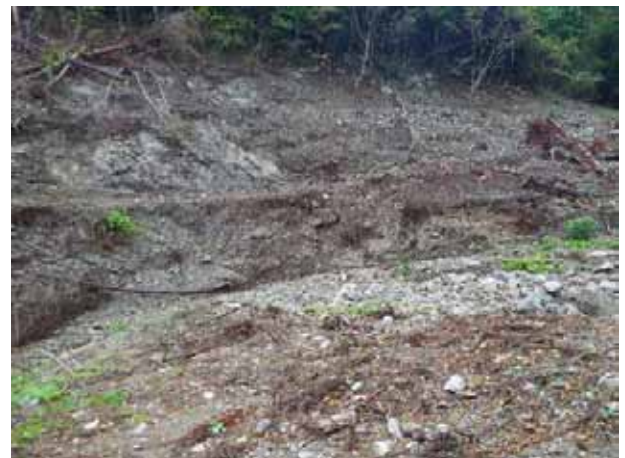
歩道の跡だと思われる場所

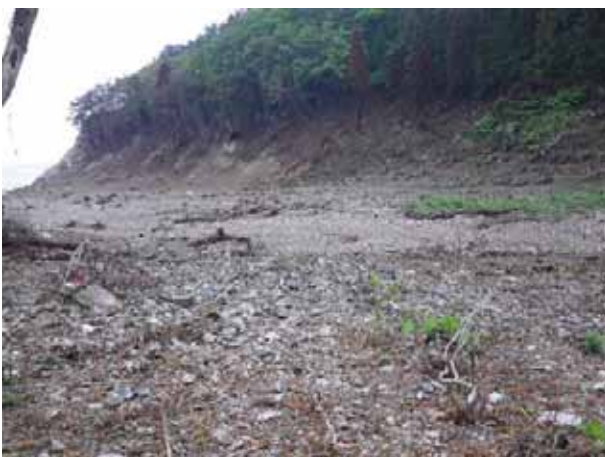
杉林（南側斜面）の様子

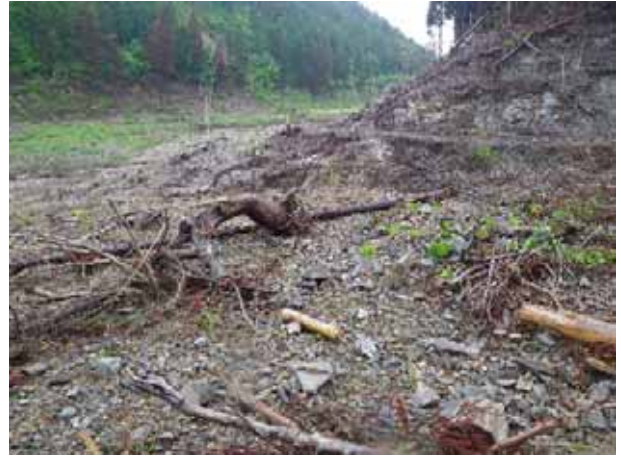
H地点は枝分かれした小さな谷部（以後、北部の谷と表記）であるが、この谷の途中まで樹木の倒伏等の被害を確認することができることから、津波はここまで到達していることが分かる。谷底には沢があり、僅かに水が流れていた（非常に小さな流れであり、途中で伏流する。）。

北部の谷の入り口付近

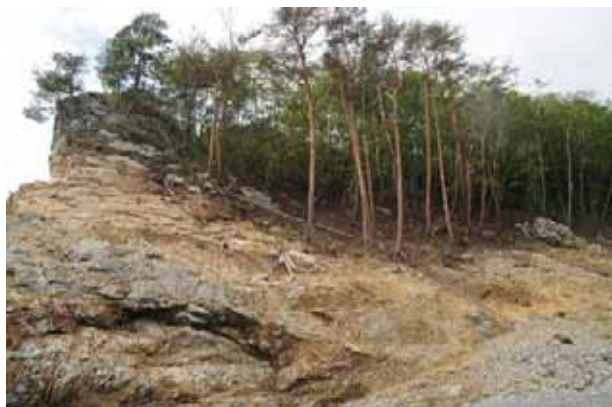
松林は依然、瀕死の状態であり、茶色く変色しているものが目立つ。下層植生もほとんど見られなかった。

松林の様子

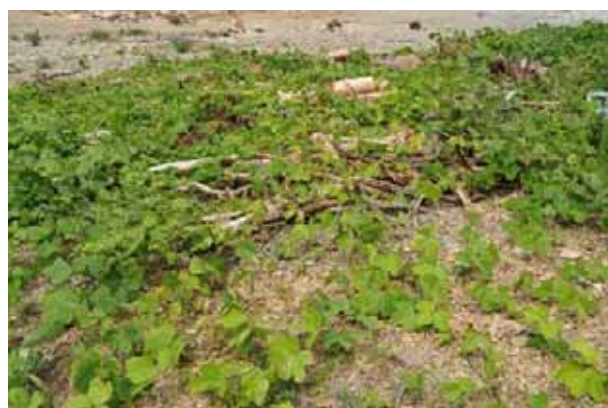
繁茂するクズ

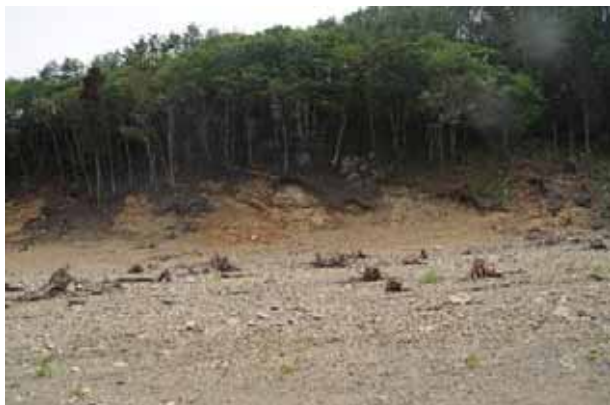
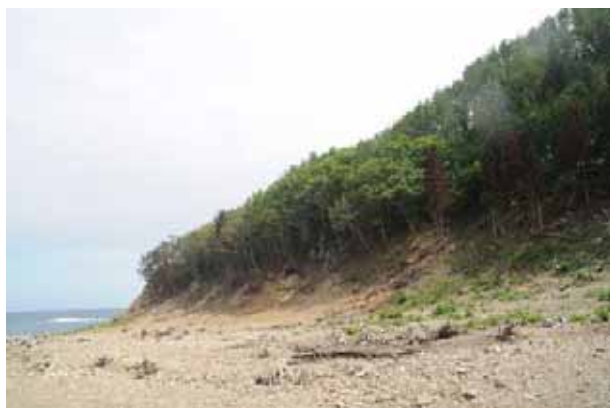
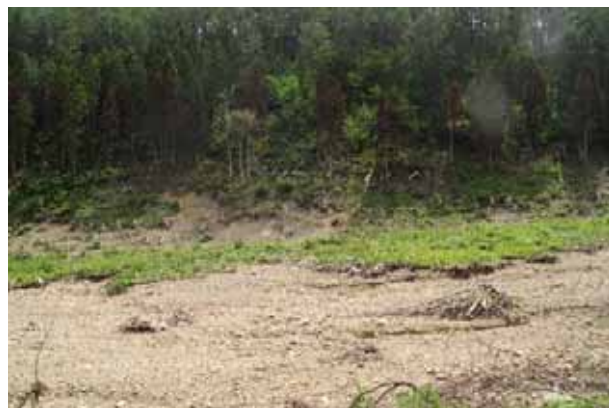
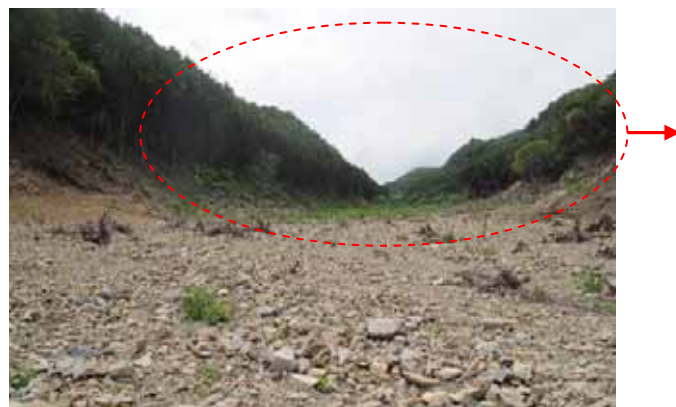
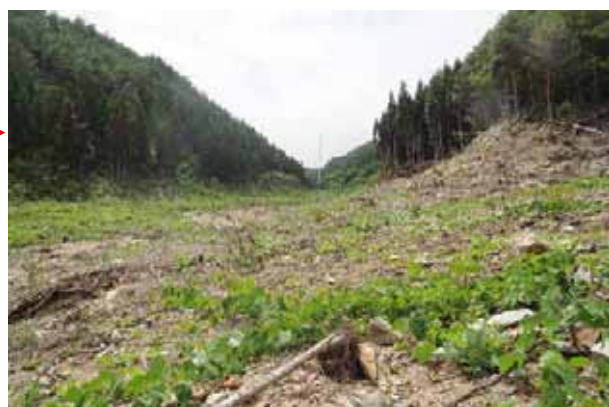
北側斜面の広葉樹林、南側斜面の針葉樹林ともに目立った変化は見られない。谷底部には草本類が繁茂し始めている。

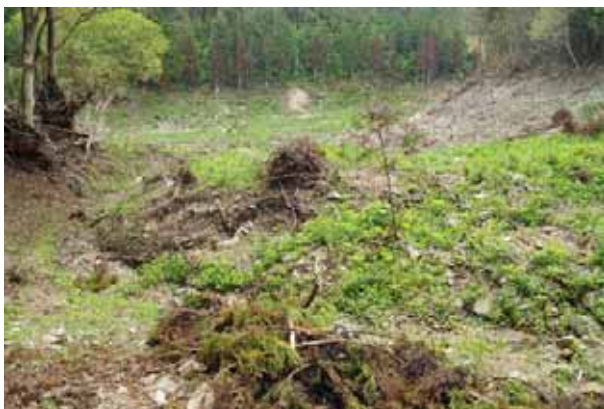
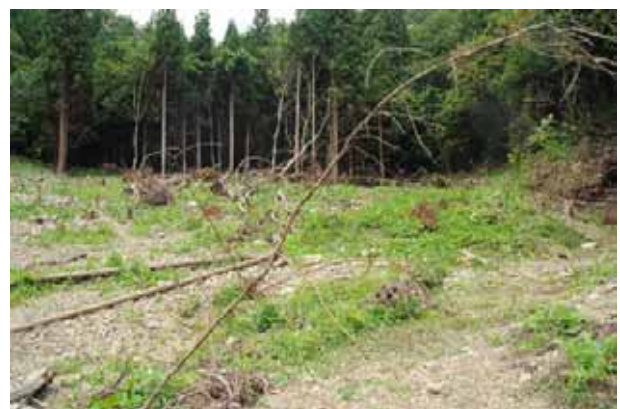
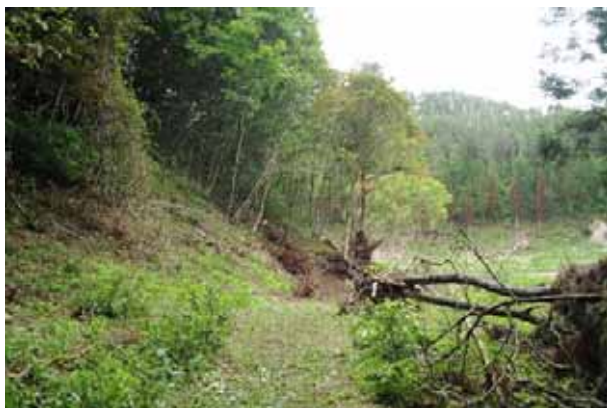
北部の谷においても、津波により樹木が倒された部分に草本類が繁茂しはじめている。ただし、土壌が剥ぎ取られ、岩が露出しているような斜面にはあまり多くない。

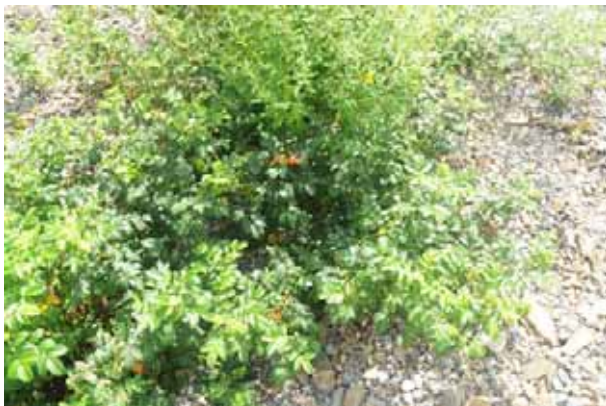
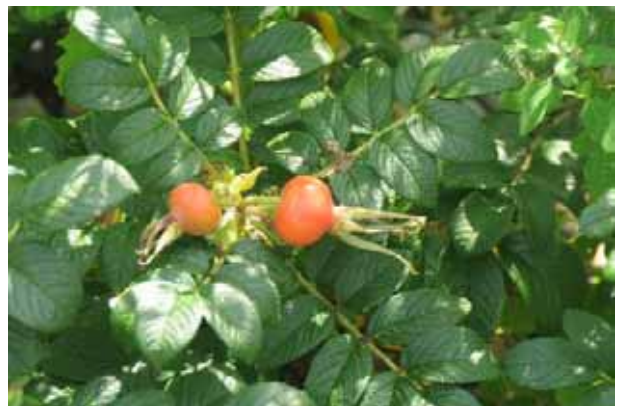
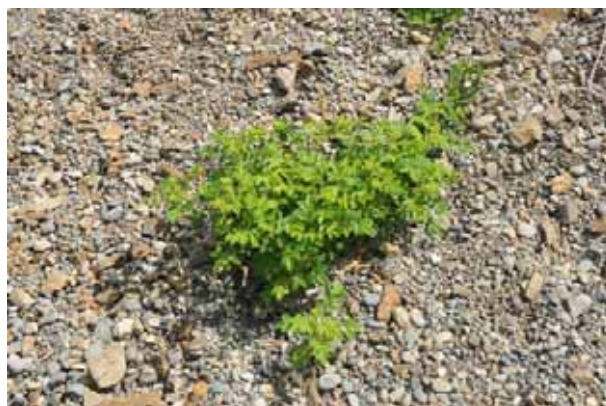
ハマナスの花期が終わり、結実を確認した。また、新たな株が多数出現しており（津波により表面は流されたが、地中に根が残されていたと思われる）、ハマナス群落の再生は順調に進んでいると思われる。6月の時点で繁茂していたハマエンドウは季節的变化により少なくなった。

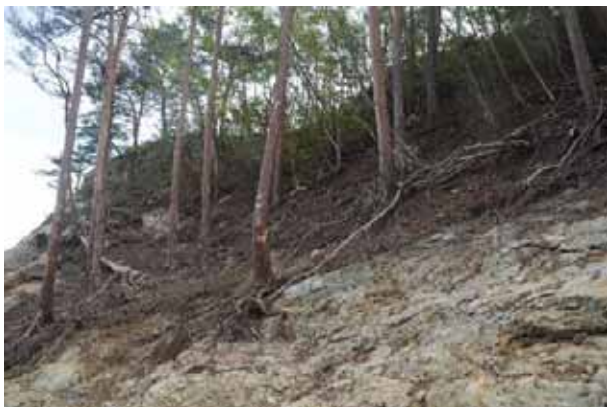
先月までと同様に、松林は瀕死の状態であり、また、下層植生もほとんど見られない。

松林の様子

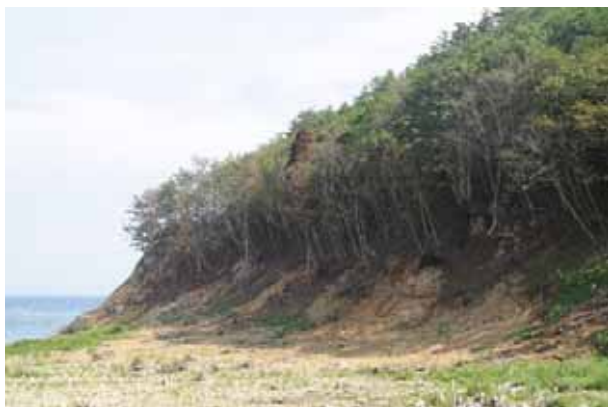
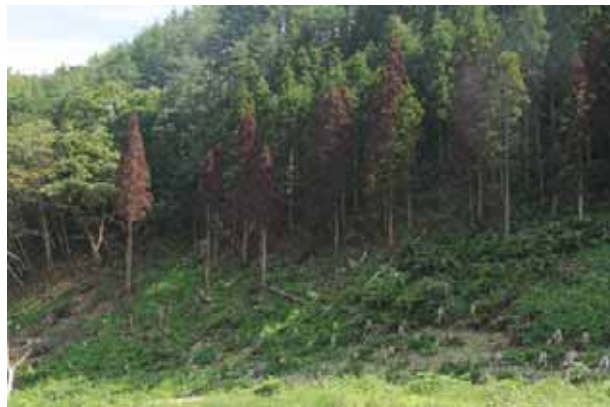
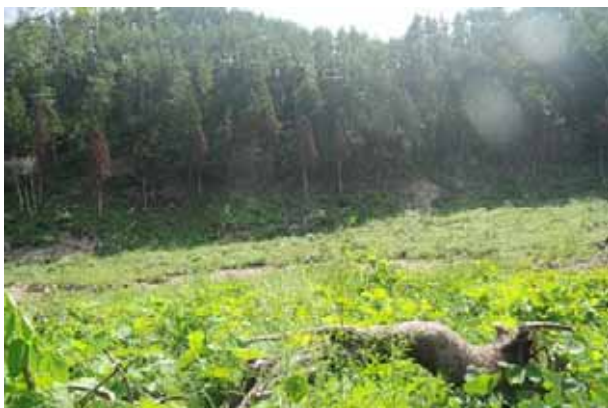
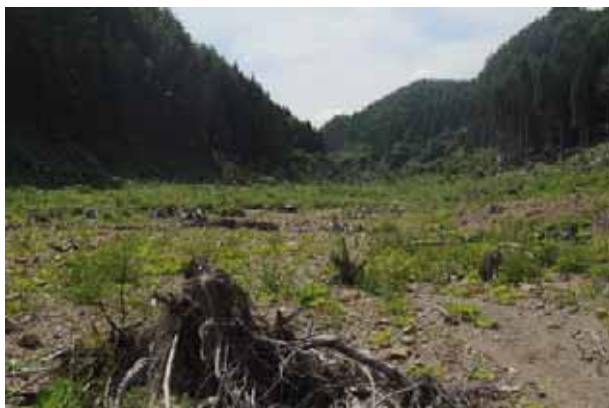
北側及び南側の斜面について、森林部分は目立った変化は見られない。南側斜面の広葉樹林については、下層植生が再生し始めている。北側斜面の広葉樹林については、海に近い部分では、下層植生がほとんど見られない。比較的、谷の奥に位置している部分では下層植生も繁茂している。南側斜面の海に近い部分で下層植生が見られない要因としては、津波により土壌が剥ぎ取られ、岩が露出した状態となっていることと、北向きの斜面であるため日照時間が少ないこと等が考えられる。谷底部には草本類が繁茂している。

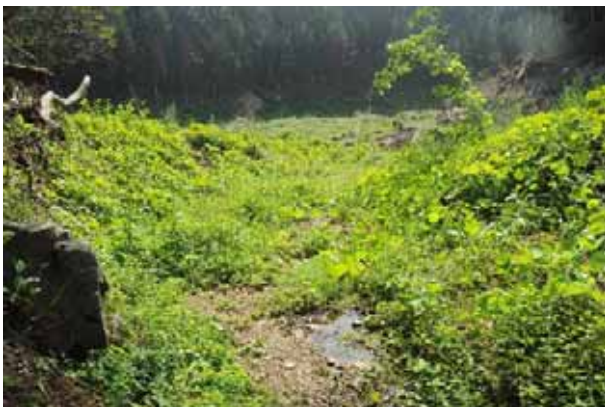
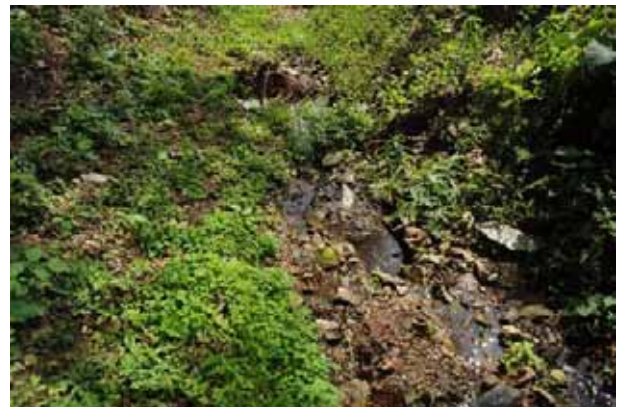
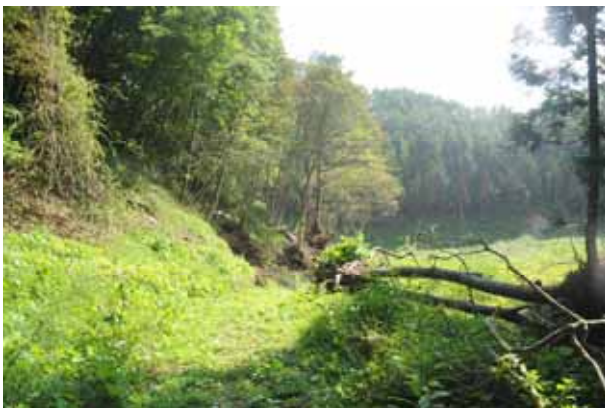
津波により木が倒された部分や歩道上にクズをはじめとした草本類が繁茂していた。岩が露出したような場所も含め、7月と比較すると草本類の被度が著しく増加していた。

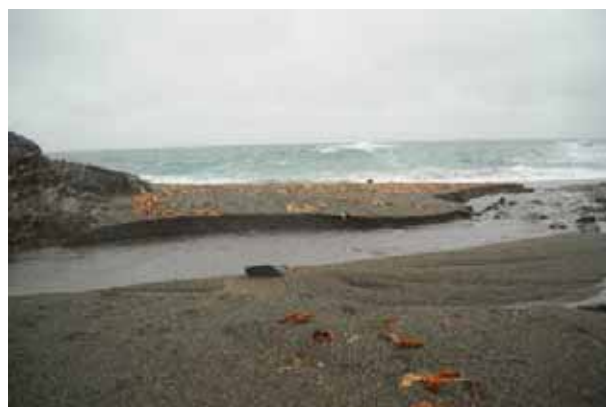
森林については、8月と比較して目立った変化は見られなかった。通常、この谷に沢は流れていないが、大雨の影響により、谷から海岸まで流路が形成されていた。

砂地に形成された流路

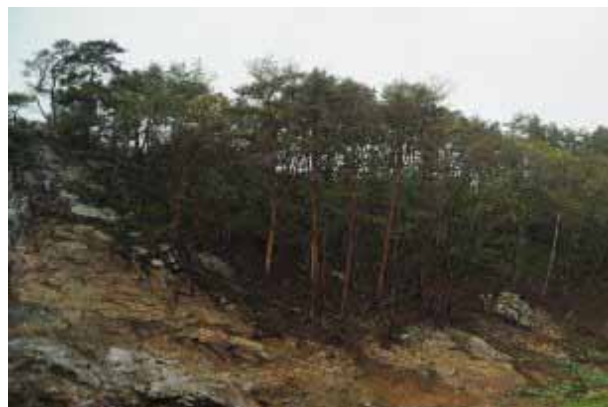
8月までと比較して目立った変化はなく、松林は瀕死の状態であり、下層植生もほとんど見られなかった。

松林の様子

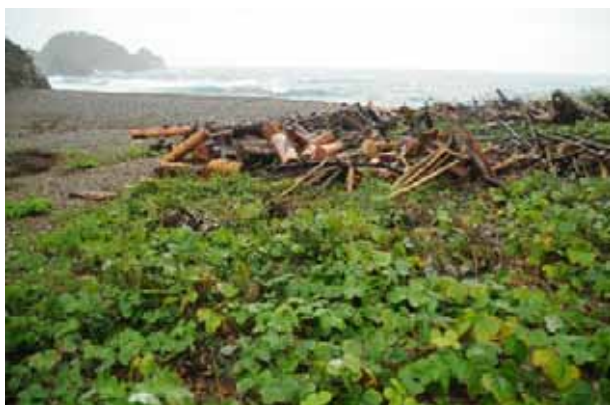
8月の時点で、クズが広い範囲で勢力を伸ばしており、集積してあった丸太類を覆っていたが、9月の調査日には、クズの被度が大きく減少していた。クズが刈り取られた痕跡があったため、人為的に取り除かれたものと思われる。

丸太集積地付近の様子

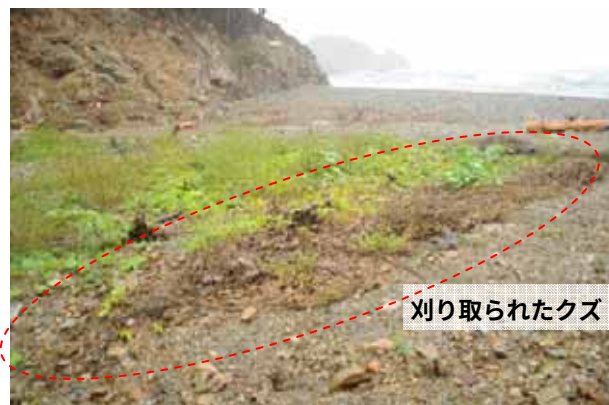
クズが刈り取られた跡

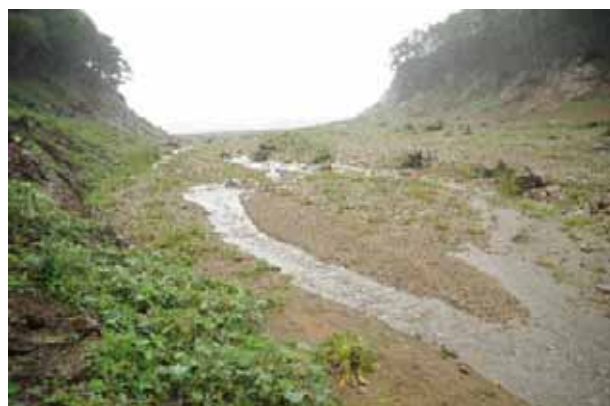
森林及び下層植生等については、8月までの状況から目立った変化は見られなかった。9月の調査日には、大雨の影響により、谷底に河川が形成されていた（通常、河川は流れていない）。津波により森林が大きく改変されたため、大雨の際の水の流れ方や土壌浸食の程度等が震災前から変化している可能性がある。

谷底（海側）の様子
