平成 23 年度  
東日本大震災による自然公園等への  
影響調査業務  
報告書 上巻

平成 23 年 11 月  
株式会社 プレック研究所

# 平成 23 年度東日本大震災による自然公園等への影響調査業務

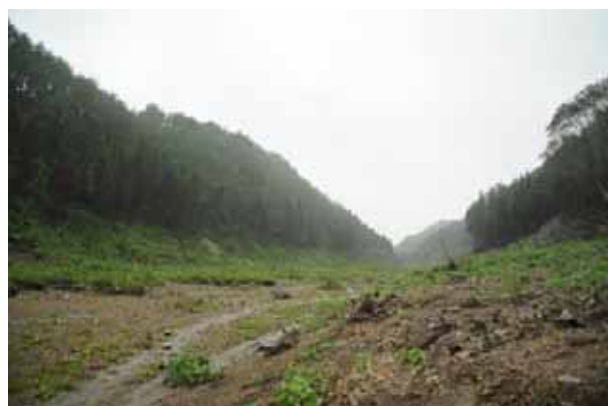
森林及び下層植生等については、8月までの状況から目立った変化は見られなかった。9月の調査日には、大雨の影響により、谷底に河川が形成されていた（通常、河川は流れていない）。津波により森林が大きく改変されたため、大雨の際の水の流れ方や土壌浸食の程度等が震災前から変化している可能性がある。

谷底（内陸側）の様子

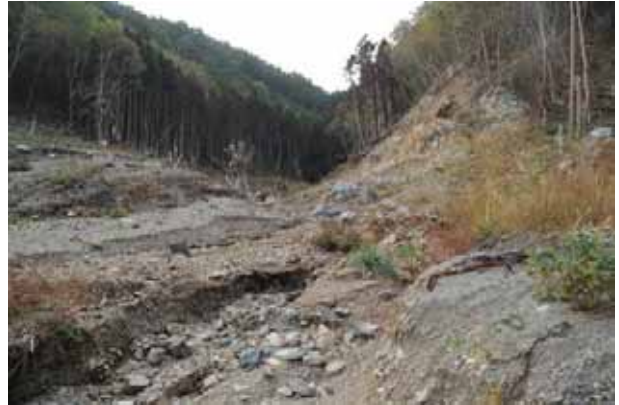
9月までに繁茂していた草本類は枯れ始めていた。また、谷底の地面が浸食され、崩れていることが確認された。大雨の影響によるものと考えられる。

浸食された谷底の地面

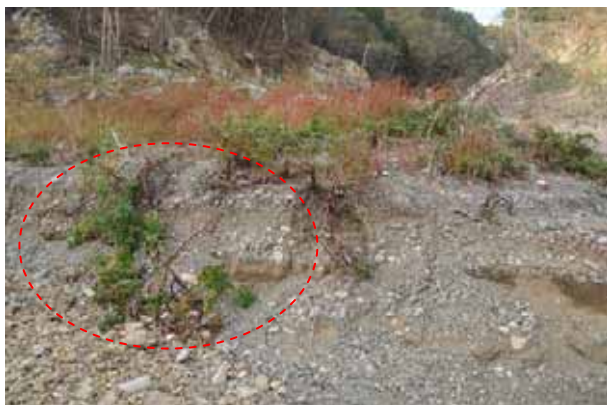
A地点と同様に、一部、地面が浸食されており、ハマナス群落に被害が及んでいた。その他のハマナスについては、目立った変化は見られなかった。ハマエンドウは6月と比較すると被覆率が少なくなっていた。砂地に隣接した斜面では、ハマギクやアザミ類の開花が確認された。

浸食により被害を受けたハマナス

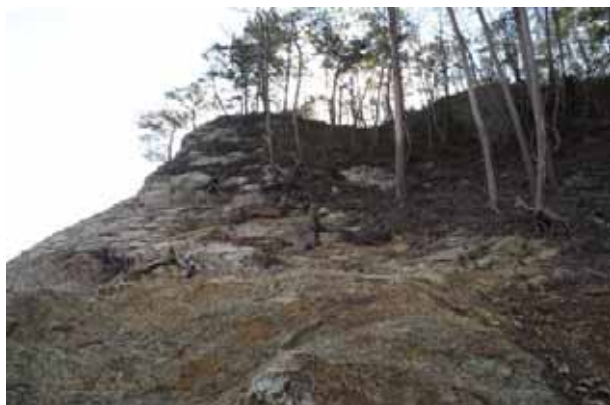
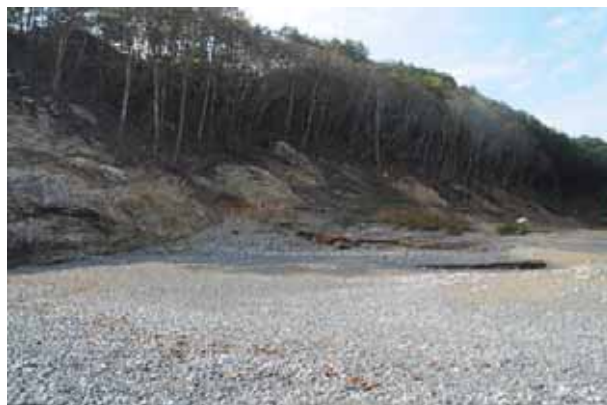
松林の状況について、目立った変化は見られなかった。斜面下部付近にて開花したハマギクが確認された。

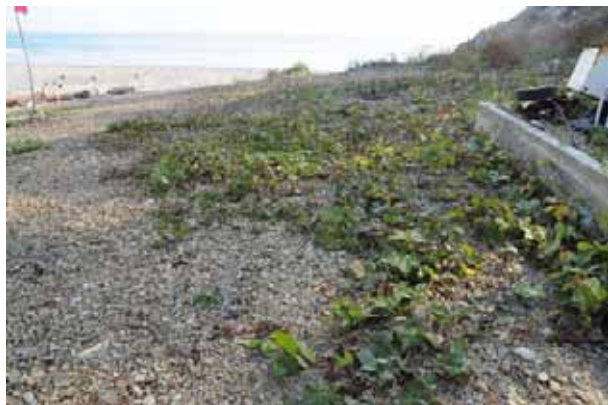
8月の時点で広い範囲を覆っていたクズは9月の時点で減少していたが、10月時点ではさらに衰退していた。また、ハマナスには目立った変化は見られず、コアカザは枯れ始めていた。

衰退したクズ

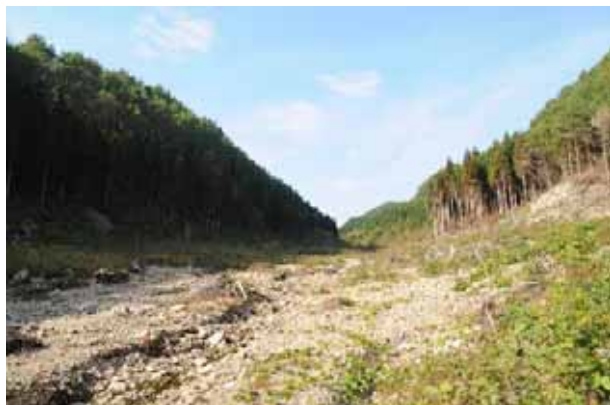
南側斜面の広葉樹林、北側斜面の針葉樹林ともに目立った変化は見られなかった。谷底ではクズ等の草本類が減少していた。また、大雨の際の流路の跡が残されていた。

谷底の様子

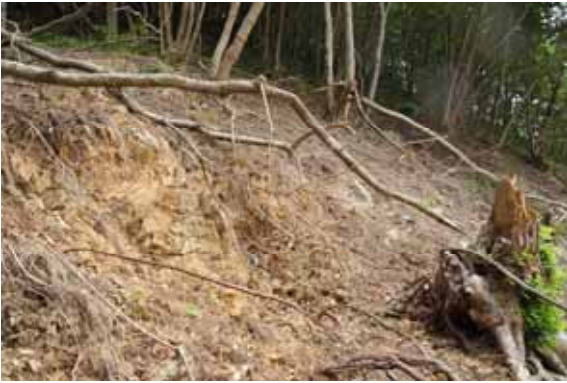
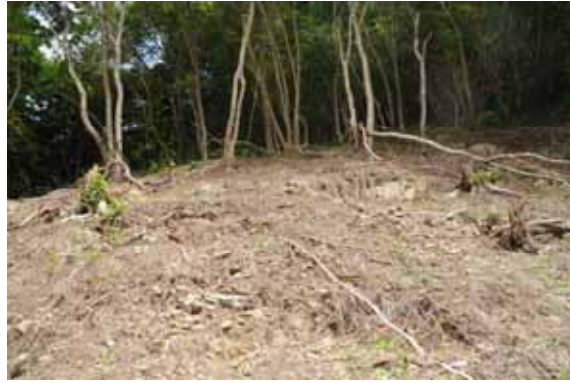
**A 地点 津波到来 4 ヶ月後の状況 (2011.07.21)**

丘陵地斜面のコナラ・ミズナラ群落の状況。丘陵地斜面を津波が標高差 20m 以上にわたって洗掘。細根露出し、亜高木層・低木層・草本層はほぼ消失し、未再生。斜面下部の高木層も折損。

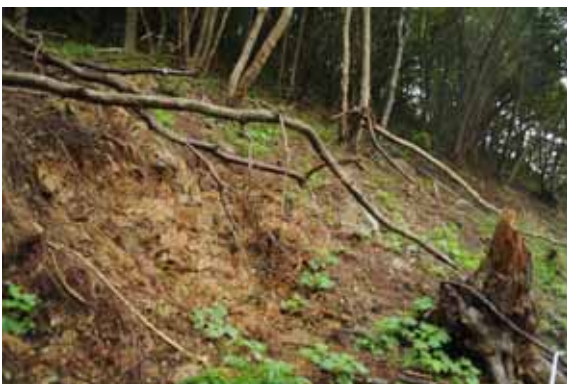
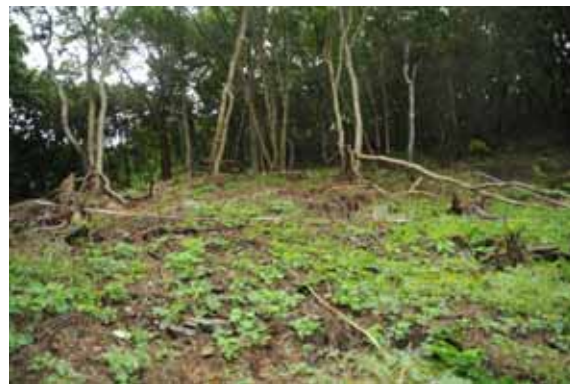
**A 地点 津波到来 6 ヶ月後の状況 (2011.09.20)**

高木層～低木層の回復は遅れ、林縁部高木は衰弱進む。草本層にはヌルデ、タラノキ等先駆木本種やタケニグサ、ダンドボロギク、ケチヂミザサ等伐採跡地と同様な構成種の植被が回復しつつある。

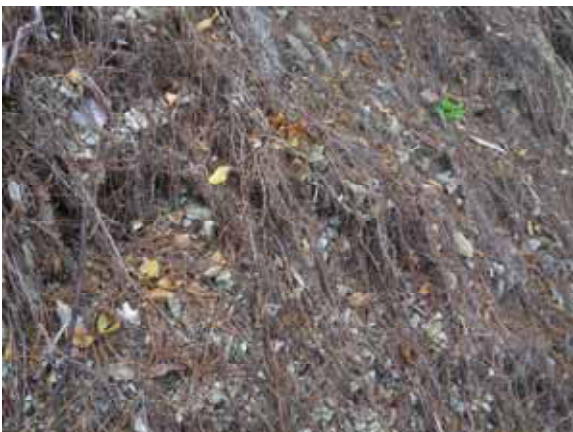
**表土を洗掘されて露出した樹木細根**

表土は高圧洗浄されたように露出して衰弱。

植物は地上部と地下部の双方に被害を受けており、速やかな再生は望めない状況にある。

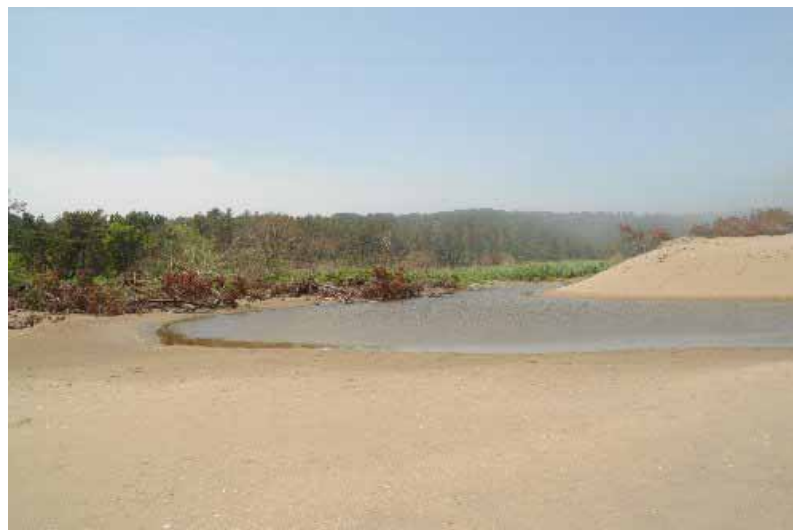
新たに形成された淡水池

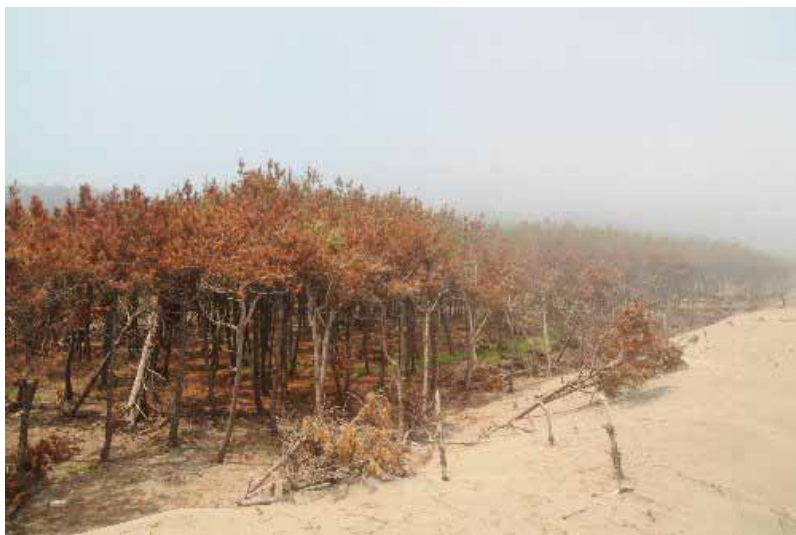
砂丘より陸側に位置する松林も大きな被害を受けており、多数の松の木が茶色に変色している。松林が砂に埋没している場所もある。

変色した松林

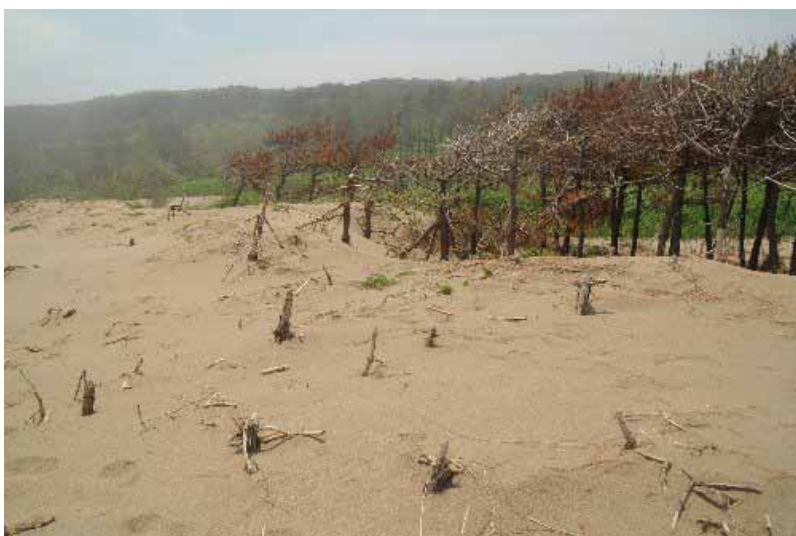
砂に埋没した松林

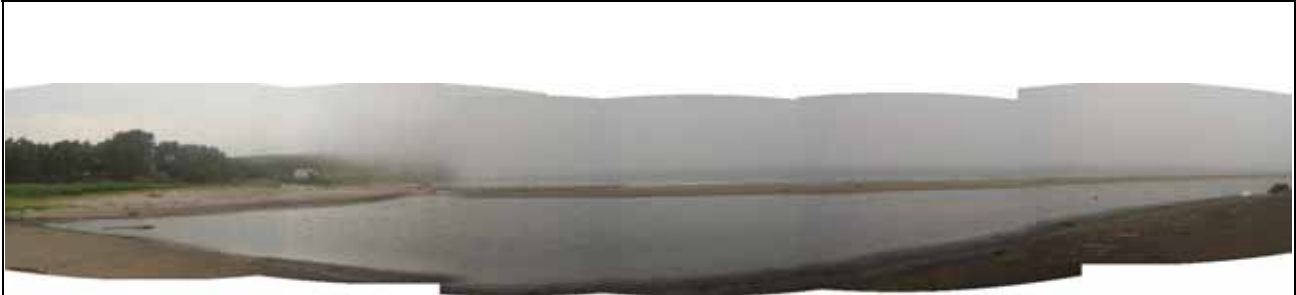
形成された淡水池

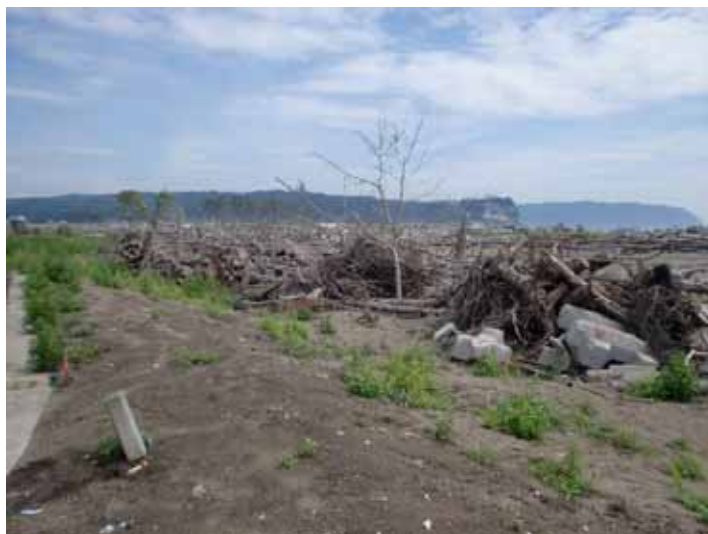
砂浜沿いにあった長大な松林が壊滅状態となっており、倒された松の木が無数に残されている。また、一部にのみ松の木が倒されずに残されている。

壊滅した松林の跡地

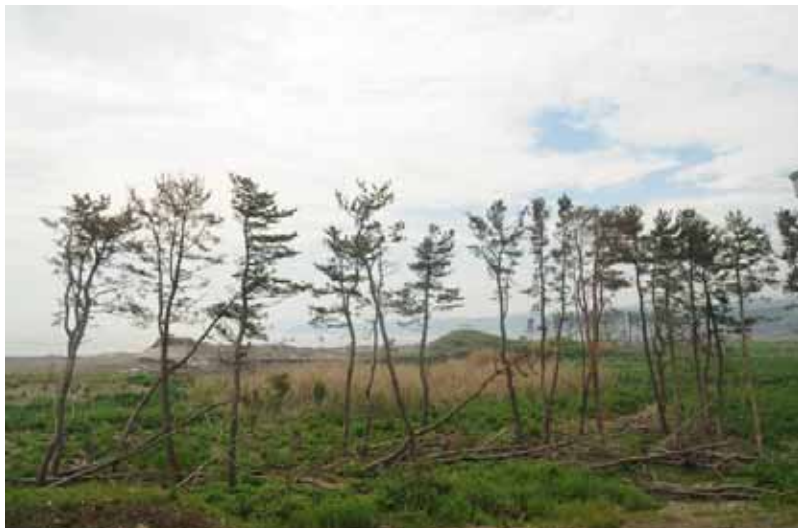
わずかにのこされた松林

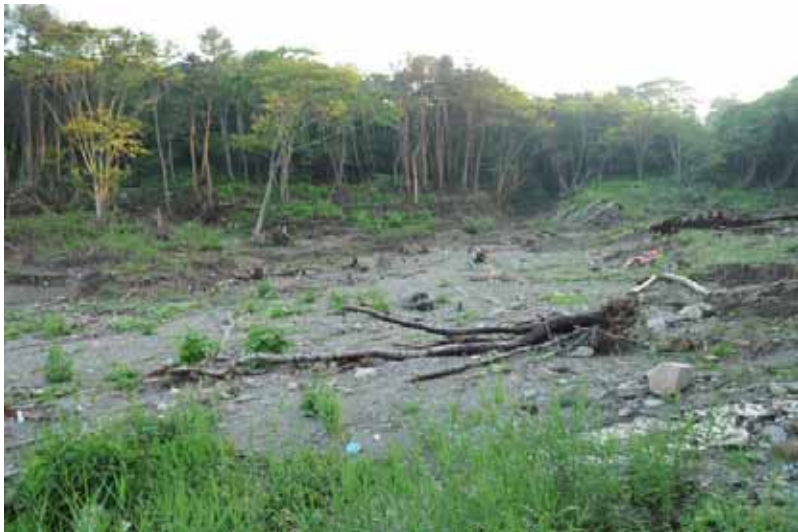
海岸に近い谷部の森林が流出し、跡地に切り株等が残されている。また、流出しなかった木の幹には多数の傷がついている。津波によって流されてきたものが樹木にぶつかってできた傷だと思われる。傷の高さから津波の大まかな遡上高を知ることができる。

流出した森林跡地

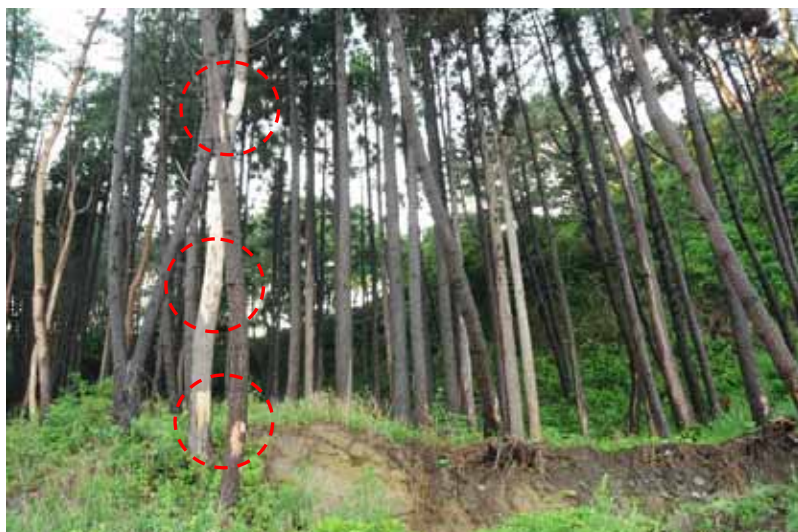
木の幹に残された傷

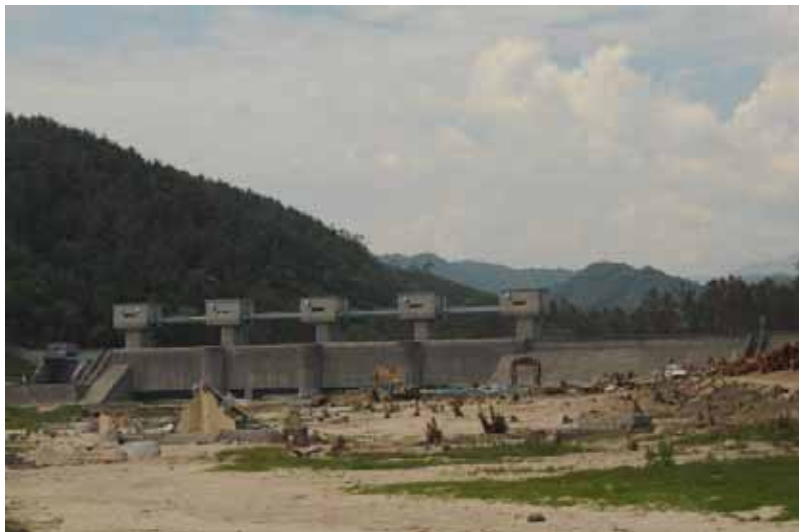
普代川沿いの森林のうち、防潮堤よりも下流側はほぼすべてが流出し、現在は更地となっている。斜面の森林は残されているが、海水の影響により茶色く変色しているものが目立つ。防潮堤よりも上流側の森林は流出しなかったが、木の幹には無数の傷が残されており、防潮堤を越えて津波が押し寄せたことを物語っている。

流出した森林跡地

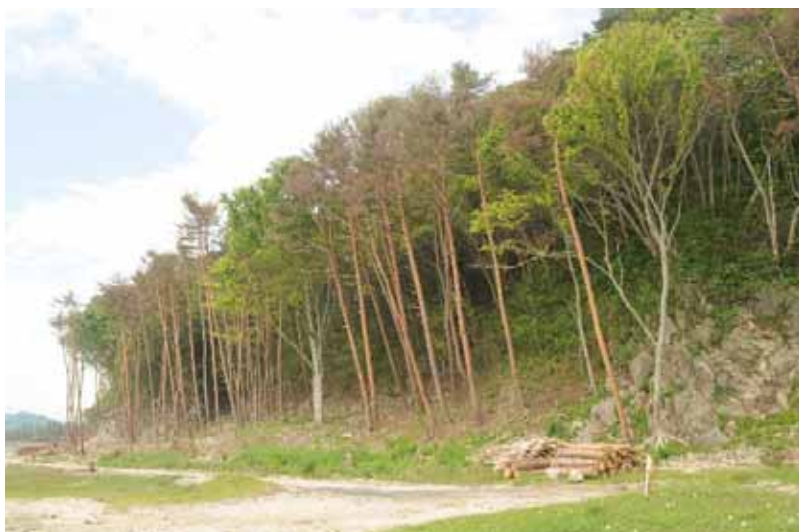
変色した斜面林

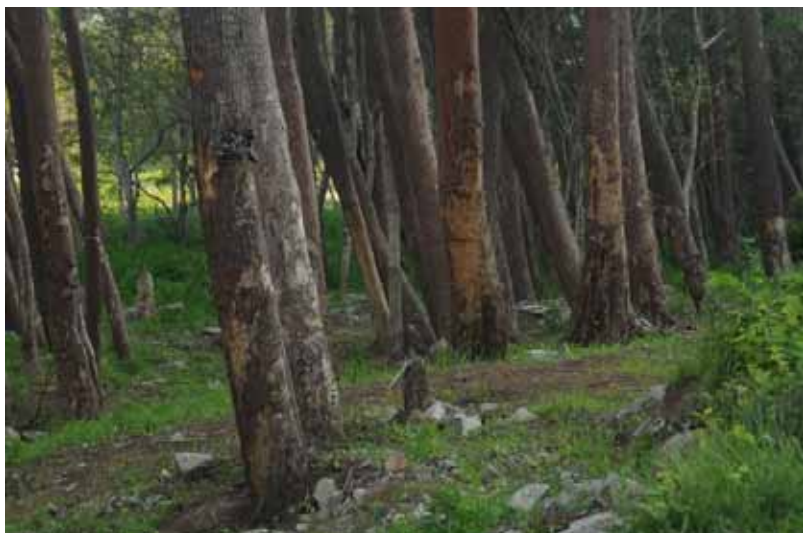
傷がついた樹木（防潮堤より上流側）

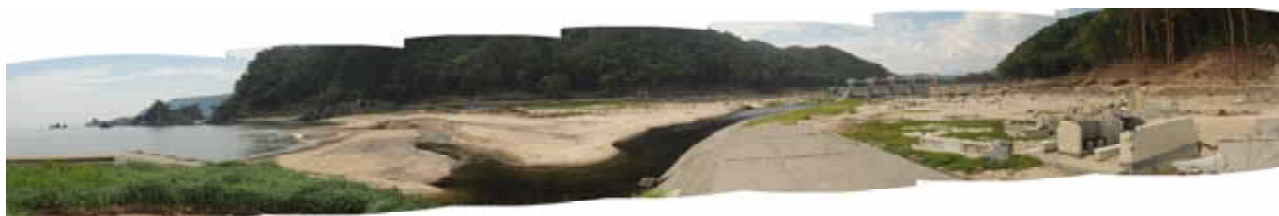
砂浜は震災前よりも後退しており、普代川河口の流路も改变されている。

普代川河口部

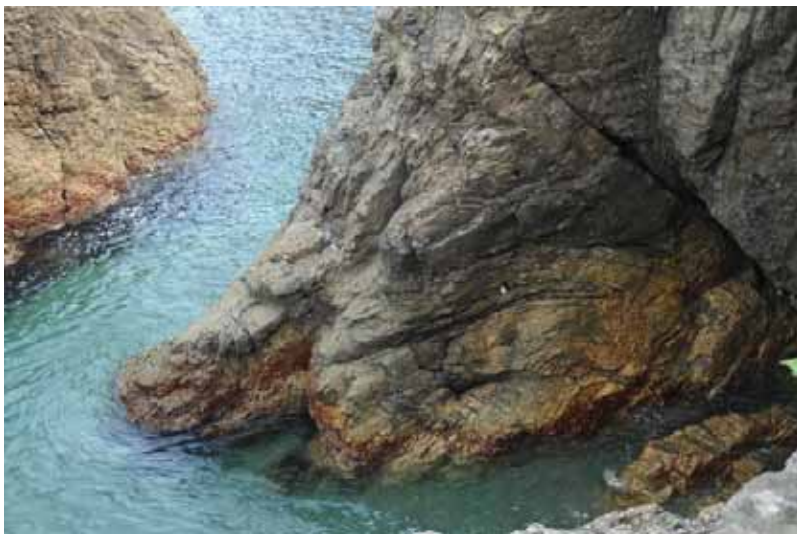
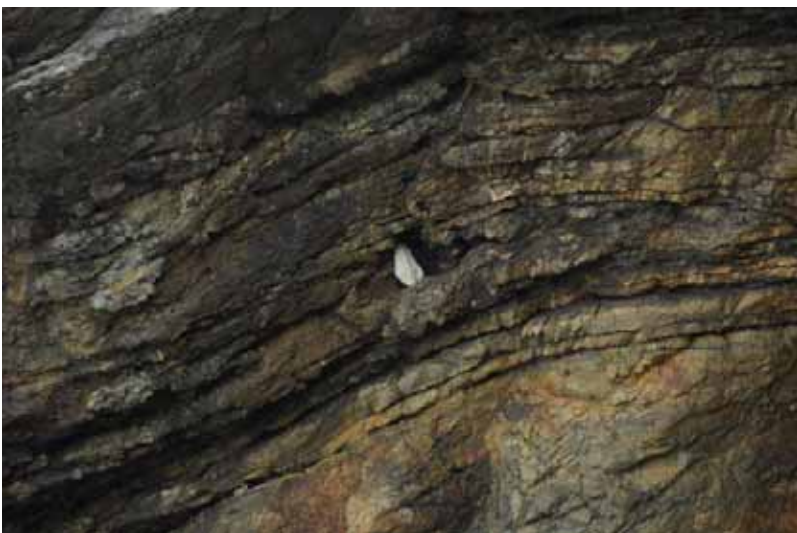
津波石の可能性がある石

津波石の可能性がある石 (拡大)

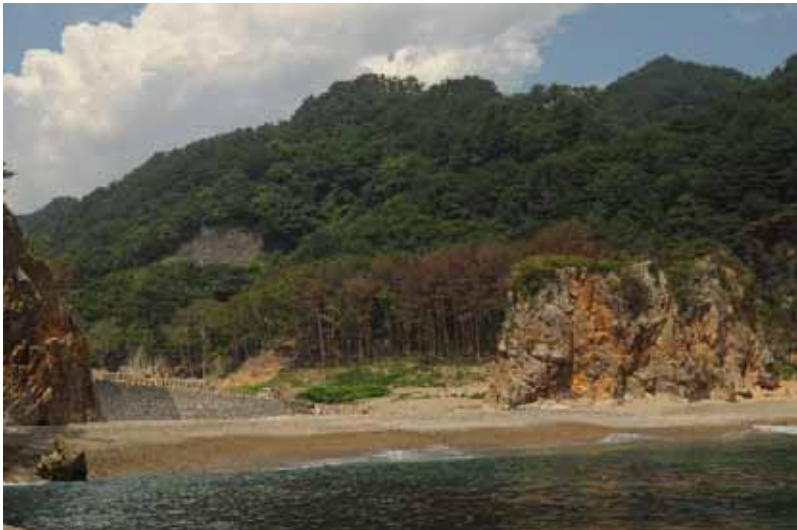
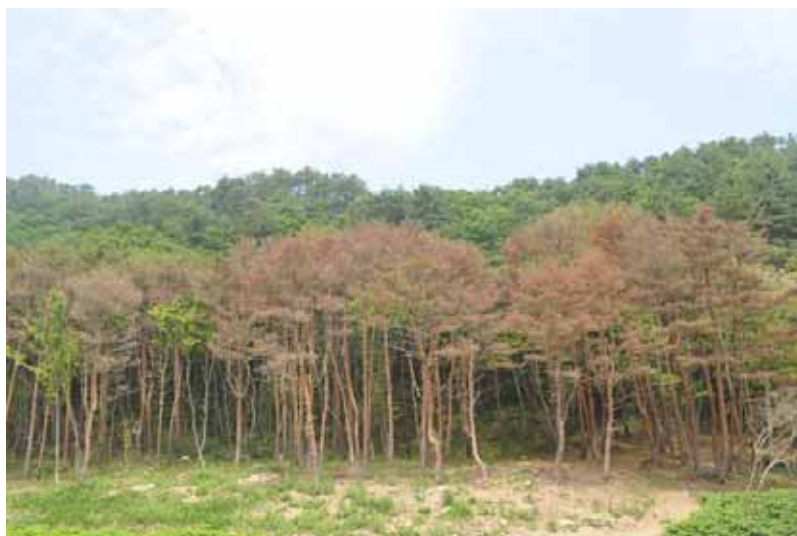
がけ崩れの跡が複数個所で見られる。地震または津波によって引き起こされたものと思われる。また、松林が広い範囲で茶色に変色しており、津波の到達を物語っている。

変色した松林

変色した松林と津波による浸食の跡

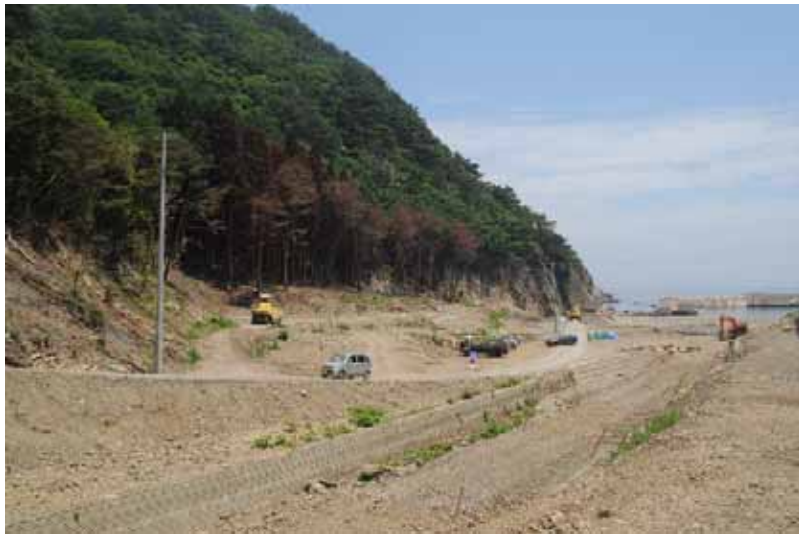
机浜には漁師の作業小屋である番屋群があったが、すべて流出し、現在は更地となっている。また、周囲の森林は茶色く変色しており、津波による浸水があったことを示している。

番屋群の跡地

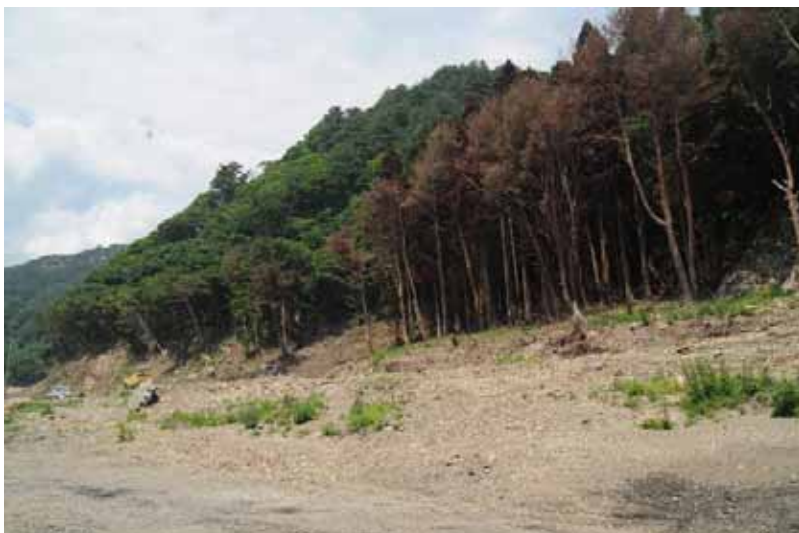
変色した松林

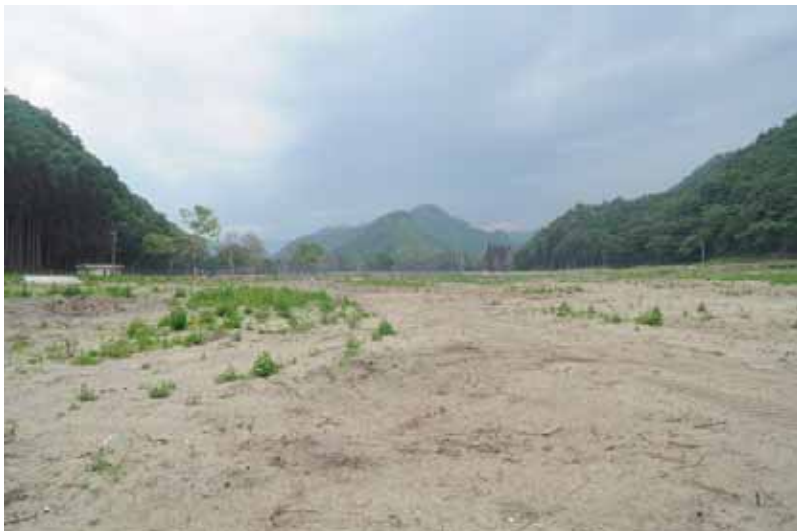
砂浜の後背部に広い防潮林があったが、ほぼすべてが流出し、現在は更地となっている。広大な更地は、防潮林を壊滅させた津波の威力を物語っている。

防潮林跡地

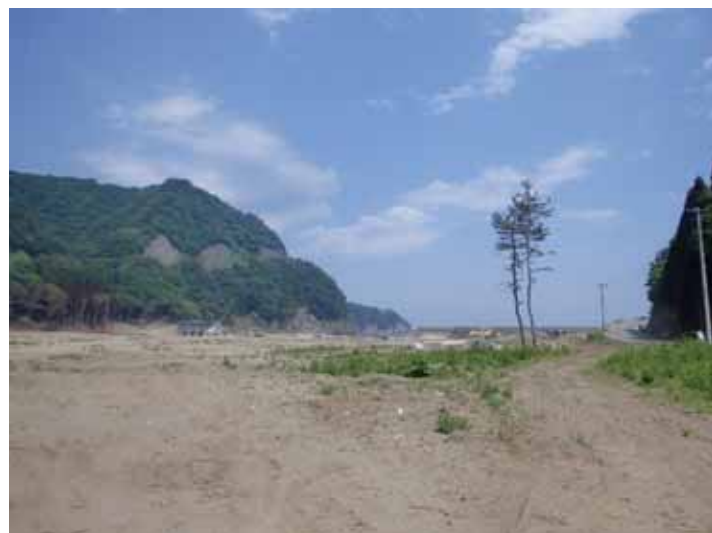
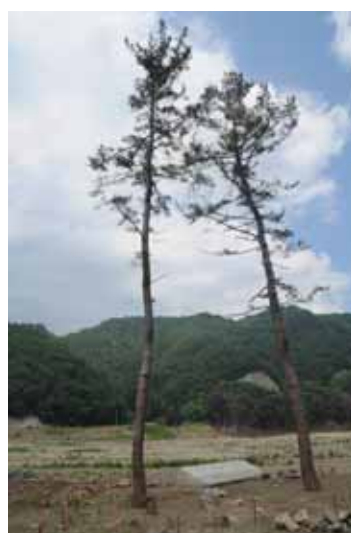
ほとんどの木は流出したが、2本の松が寄り添うように残されており、地元では「夫婦松」と呼ばれている。

夫婦松

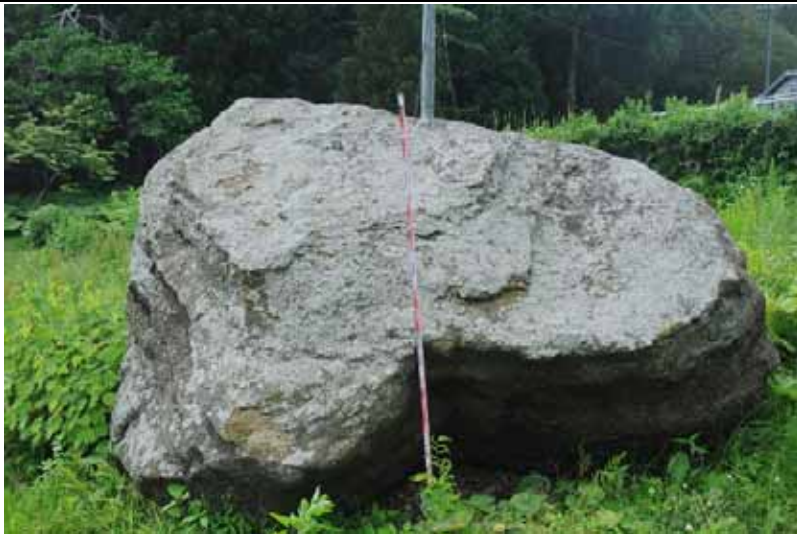
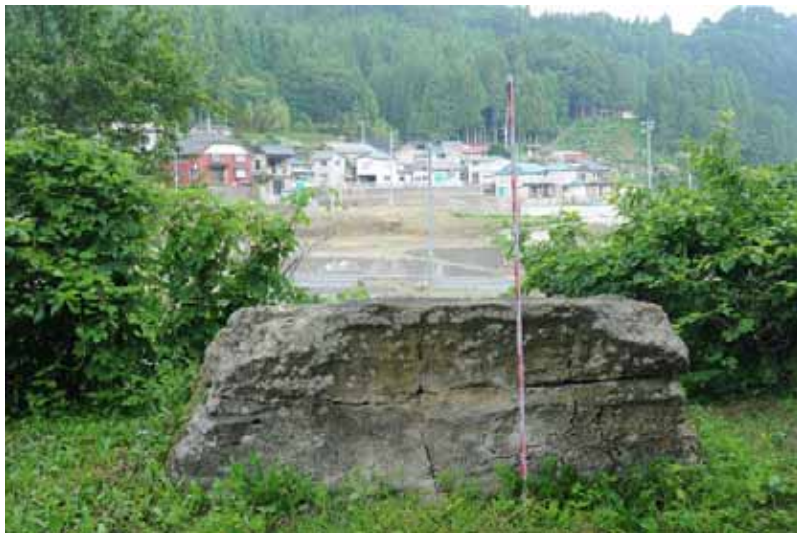
羅賀の津波岩

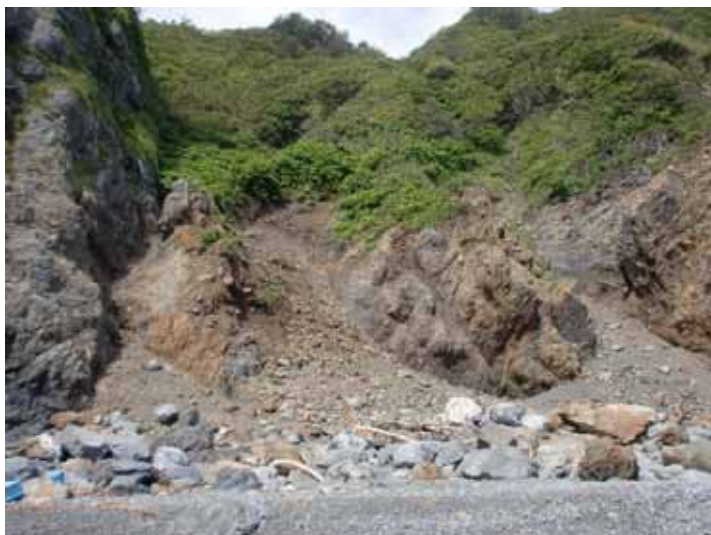
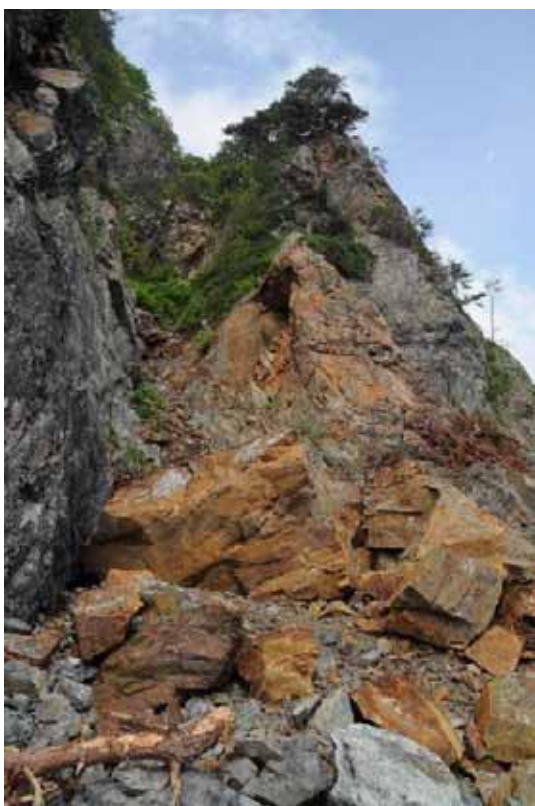
長く断崖が続く海岸であるが、所々にがけ崩れの跡を見ることができる。津波のみでなく、地震の大きさも感ずることができる。

がけ崩れ

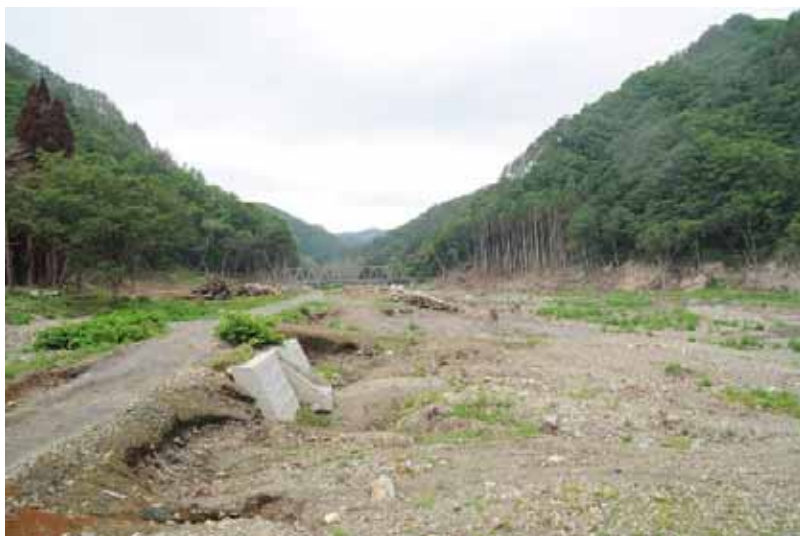
震災前は真木沢海岸へ至る谷には溪畔林が形成されていたが、津波により谷底の森林の多くが流出し、現在は更地の状態となっている。斜面林についても、谷底に近い部分は土壌ごとにはぎとられている。広範囲にわたる更地が津波の威力を物語っている。

溪畔林跡地 (画面奥が内陸側)

溪畔林跡地 (画面奥が海側)

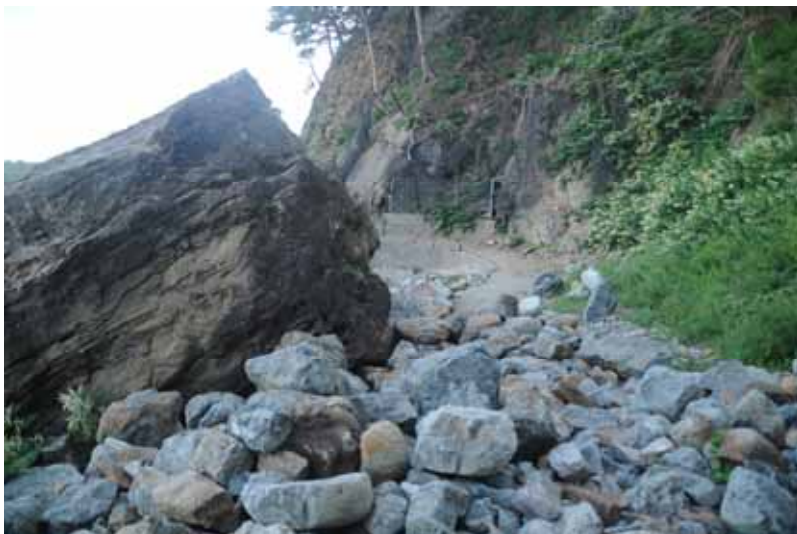
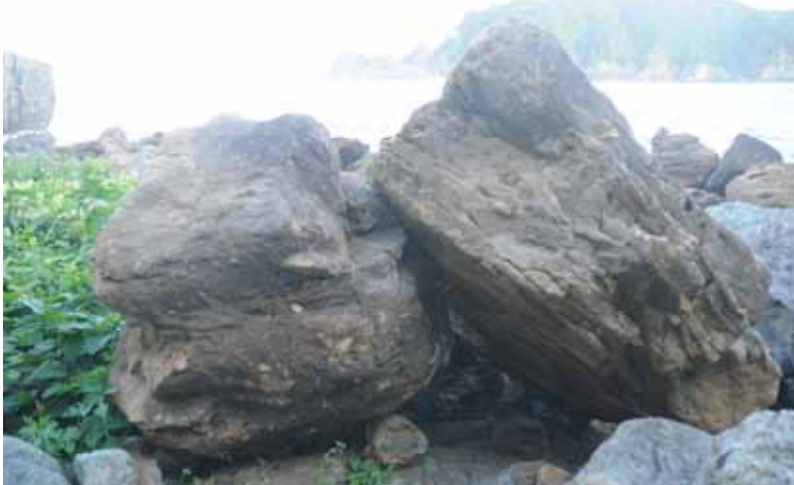
三王岩そのものには目立った被害は見られないが、対岸側の歩道付近に複数の巨岩が転がっている。がけ崩れに由来するものか、海岸部の巨岩が移動したものかは判断ができないが、歩道上に位置していることから、震災の影響で移動してきたものであると思われる。なお、いずれの巨岩にも貝類や藻類等の海洋生物が見られなかったため、海底から打ち上げられたものではないと思われる。

歩道上の岩

歩道付近の巨岩

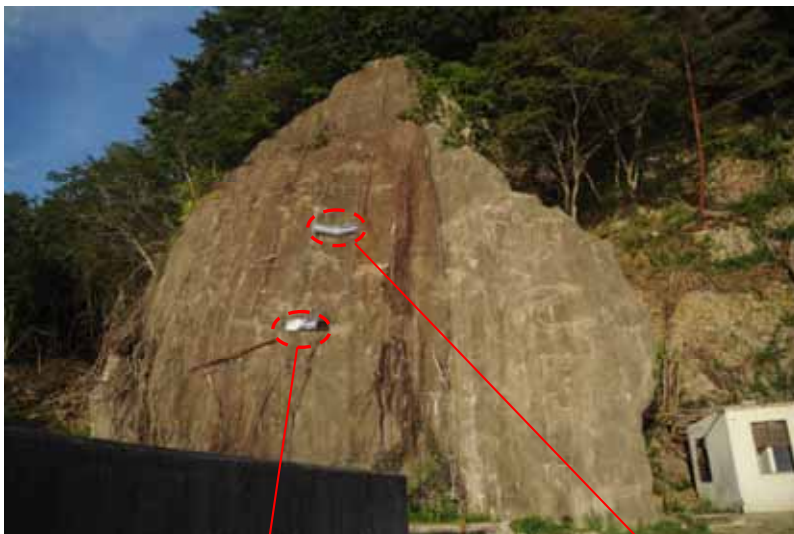
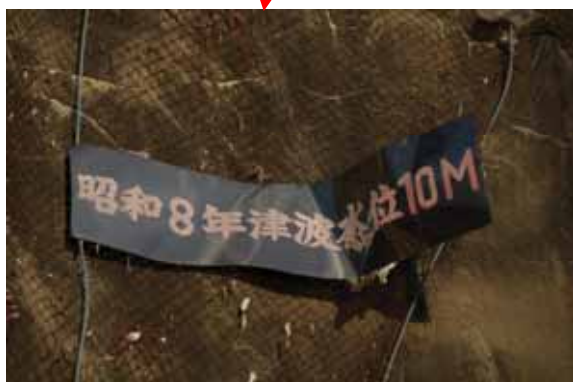
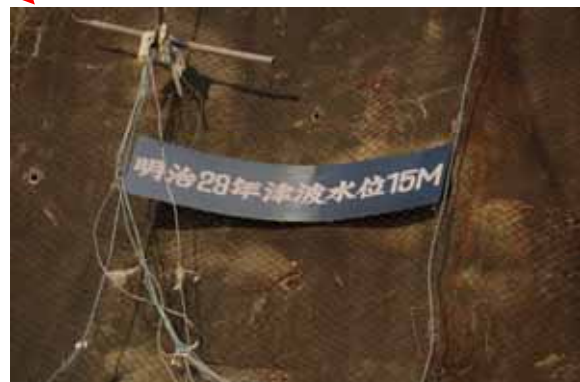
三王岩へ続く歩道の入り口付近の法面に昭和及び明治時代の津波の遡上高が表示されている。昭和8年の表示は破損しているため、東日本大震災の津波がここまで達したことを示している。一方、明治29年の津波の表示については目立った破損が見られないが、これよりも上部にごみがひっかかっていることから、15mよりも遡上高が高かった可能性はある（ただし、ごみが津波由来のものであるか判断できない）。東日本大震災による津波の高さの表示を加えれば、3度の大津波の遡上高を比較してみることができる。

過去の津波の遡上高の表示

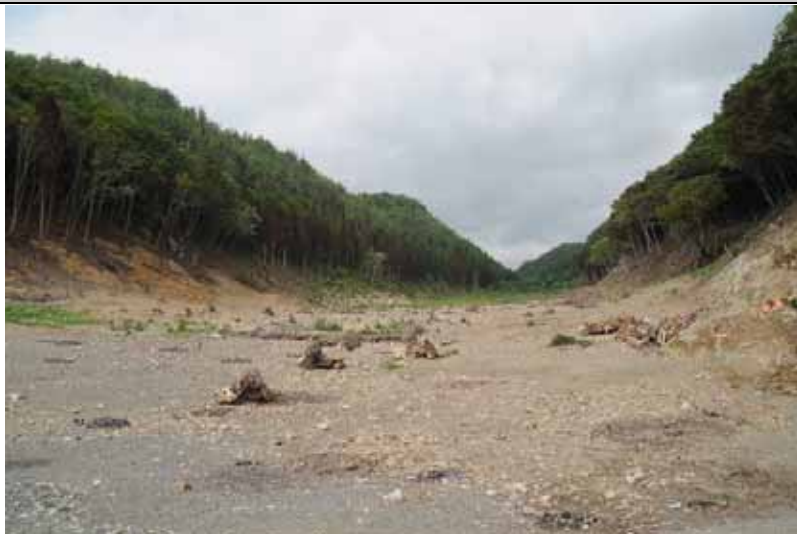
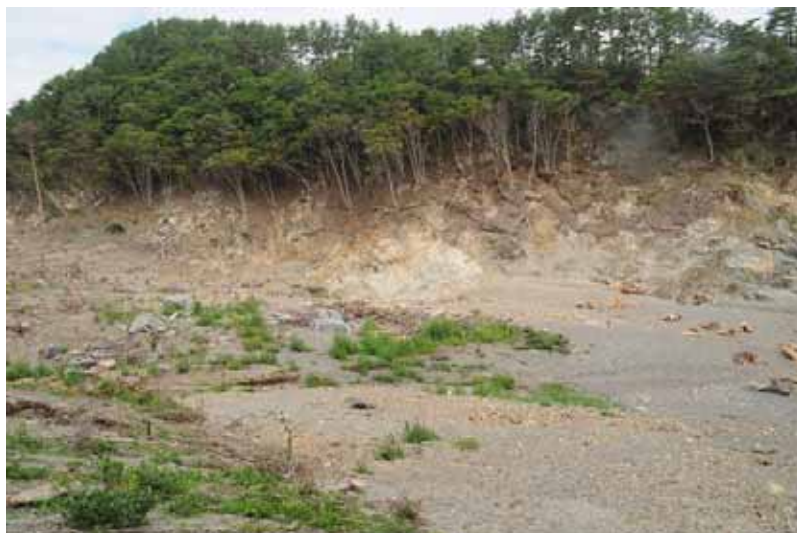
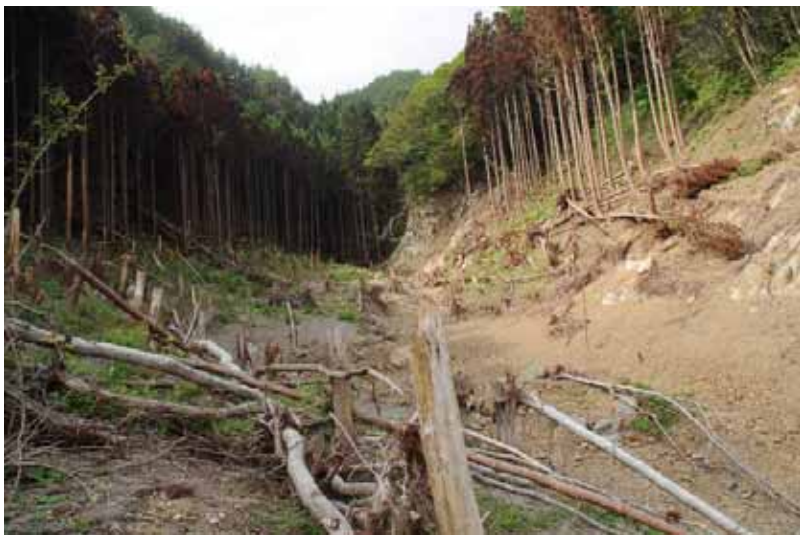
栃内浜に面して3つの小さな谷があるが、いずれの谷にも津波が侵入しており、森林が壊滅状態となっている。谷底部の森林はほとんどが流され、斜面林についても谷底に近い部分は土壌ごと流出した跡が見られる。また、流出せずに残された木についても、茶色く変色したものが目立つ。一面が更地となった谷部が津波の恐ろしさを物語っている。

森林跡地（北側の谷）

森林跡地（中央の谷）

森林跡地（南側の谷）

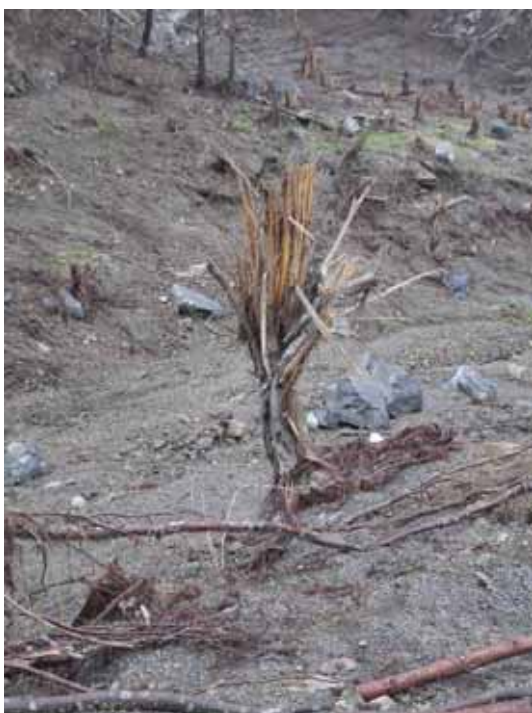
倒された広葉樹

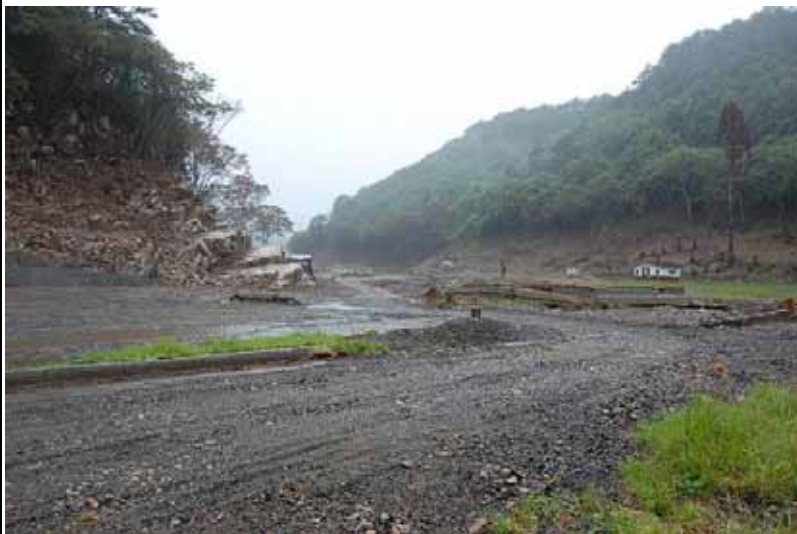
斜面林が流出した谷

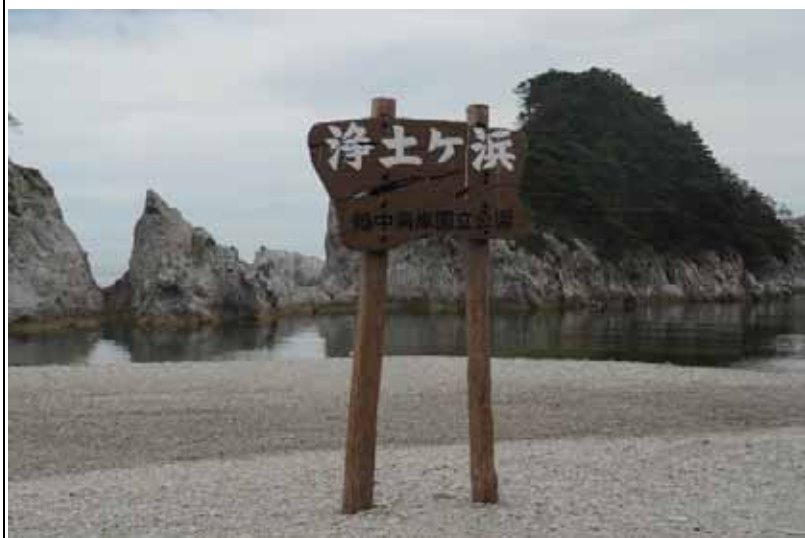
津波で流された浄土ヶ浜の看板は、津波により改変された浜の形状を元に戻す作業を行っている際に発見された。この看板は震災前にも台風により流されたことがあり、その時は浜に打ち上げられているところを発見された。自然物ではないが、2度、海中から戻ってきた看板である。

海底から戻ってきた看板

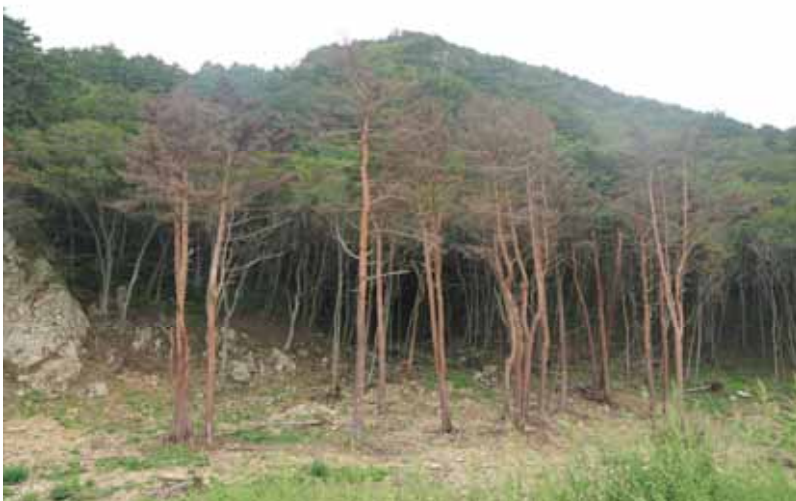
流出せずにすんだ樹木についても、海水の影響により茶色く変色しているものが目立つ。

変色した松の木

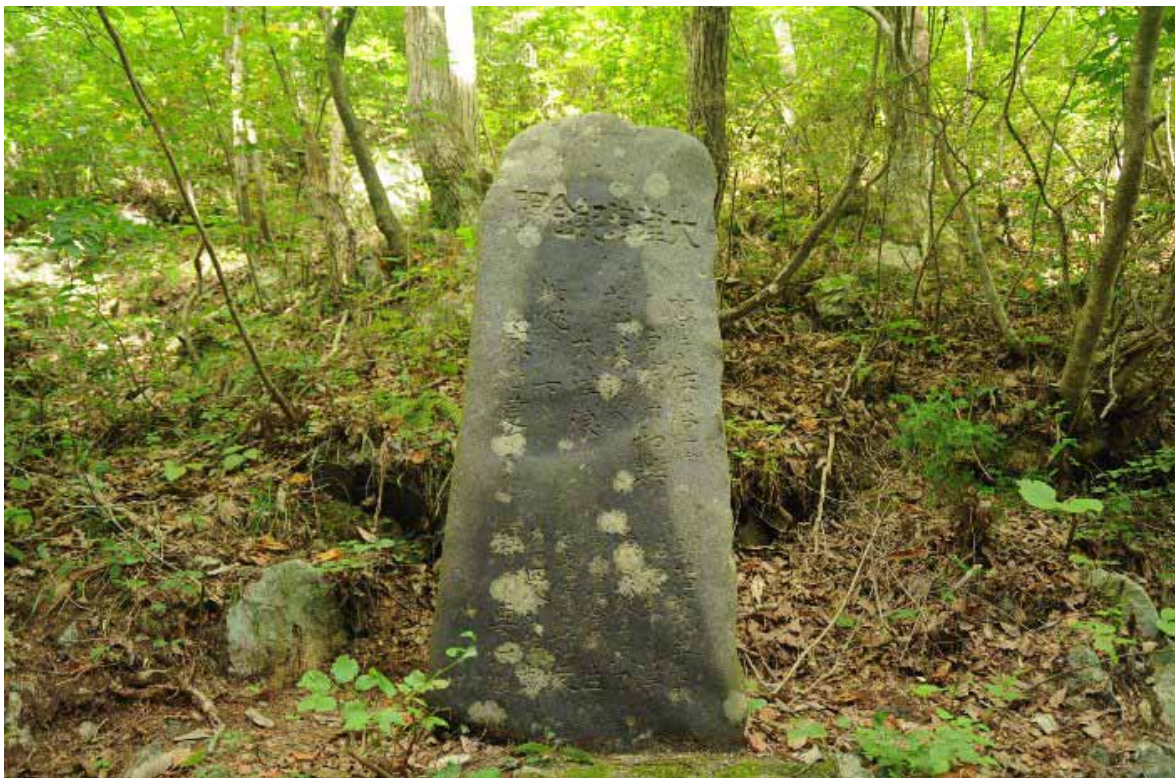
東日本大震災における津波の最大遡上高記録地であり、津波により植生や土壌が大きく剥ぎ取られた跡が見られる。「此处より下に家を建てるな」と記された石碑が残っており、住民たちはこれを守っていたため、この集落からは死亡者が出なかった。石碑がある道路に設置されたガードレールの変形の跡を見ると、この石碑から少し下った場所まで津波が押し寄せたものと思われる。先人からの警告が被害を軽減した好例と言える。

過去の津波に関する石碑

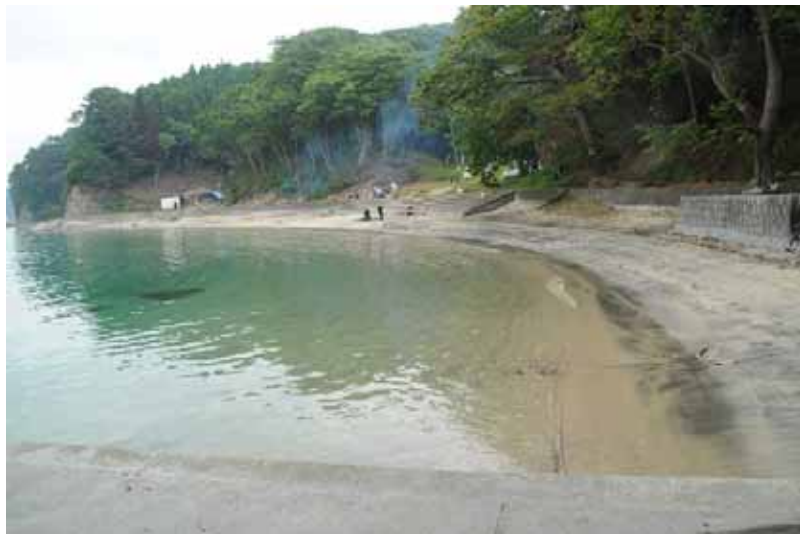
津波により砂が流出し、砂浜の面積が減少している。調査日にこの付近の清掃活動をしていた地元の方の話によると、「かなり砂が少なくなりました。砂浜の下の岩が見えたのは生まれて初めてのこと。階段ももっと砂に埋まっていた。」とのことである。

荒神海水浴場の砂浜

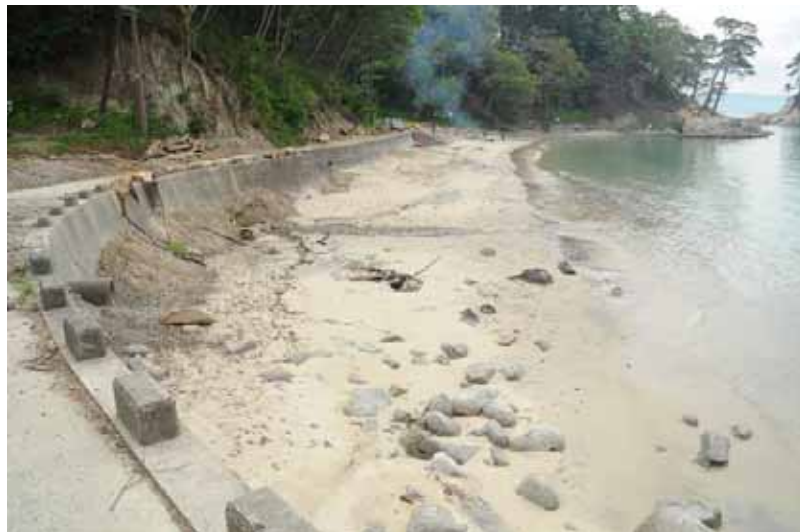
砂浜は残されているが、清掃作業を行っていた現地の方の話によると砂の量がかなり減少したとのことである。場所によっては、砂に埋まっていた岩が露出している。また、自然物ではないが、荒神社の鳥居や狛犬などが津波によって破壊されている。

荒神海水浴場の砂浜  
(砂が減少し、岩が露出している)

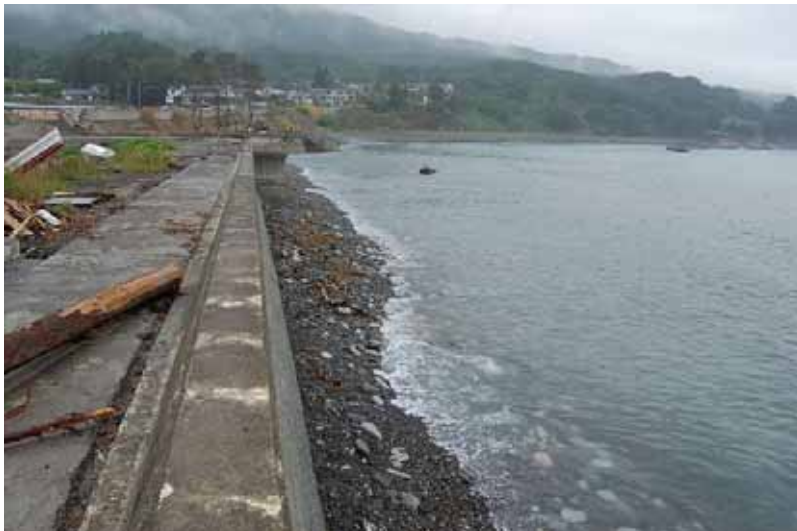
礫浜化し、面積が減少した浪板海岸

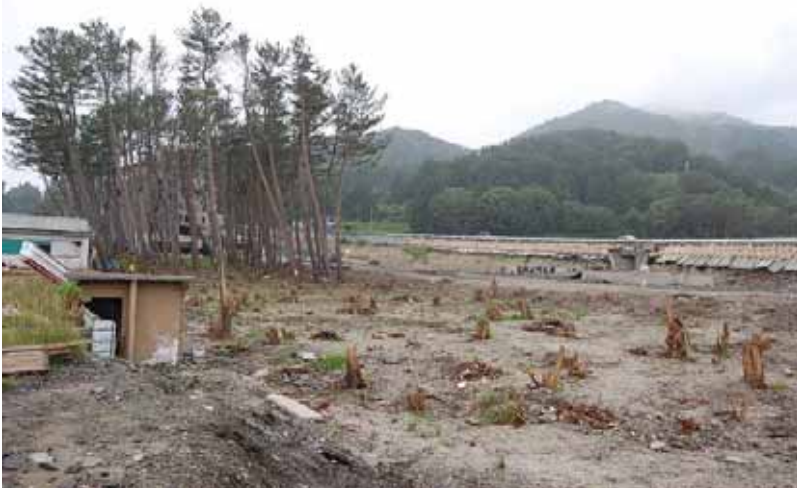
松林の状況

(奥に見えるような松林が手前の切り株の部分まで続いていた。)

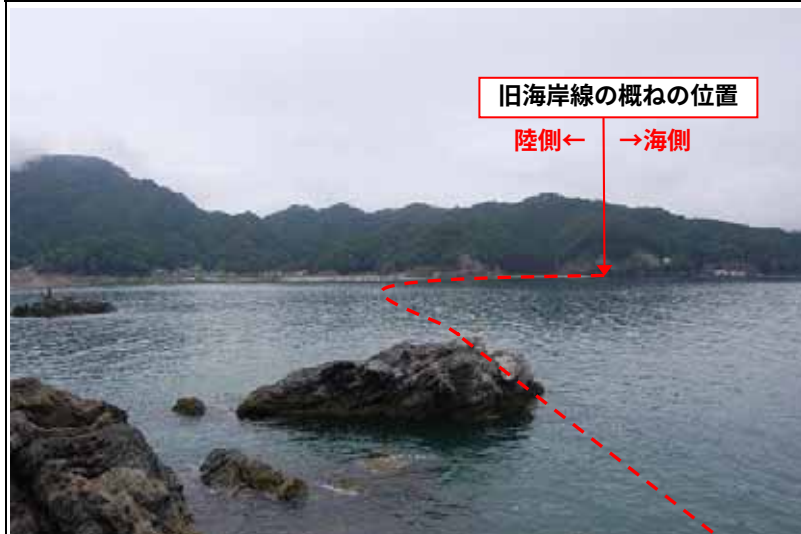
根浜海岸は鵜住居川河口の右岸側に形成された砂洲で、公園区域外であるが、海水浴場として利用されていた。津波により砂洲は完全に消失している。鵜住居川左岸側の水田地帯まで土地が浸食されており、海岸線は大きく西側に後退した。海水浴場だった震災前の面影はほとんどなく、完全に景観が変わっている。

砂洲の跡地

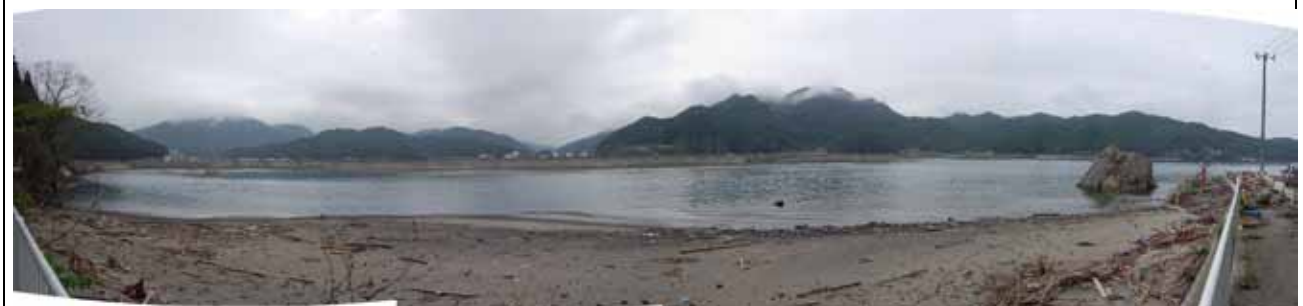
砂洲の跡地

（震災前は、右端の大きな岩より左側はほとんど陸地だった）

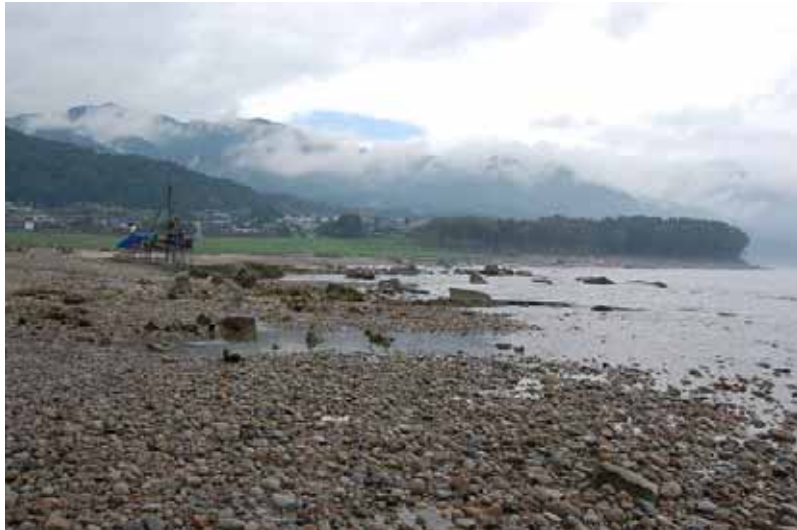
吉浜は公園区域外であるが、砂浜が形成されており、海水浴場として利用されていた。震災後は砂浜がほぼ消失し、海岸線が大きく後退している。海岸線は礫浜となり、震災前とは完全に異なる景観となっている。散在する堤防のがれきとともに、津波の威力を物語っている。

砂洲の跡地

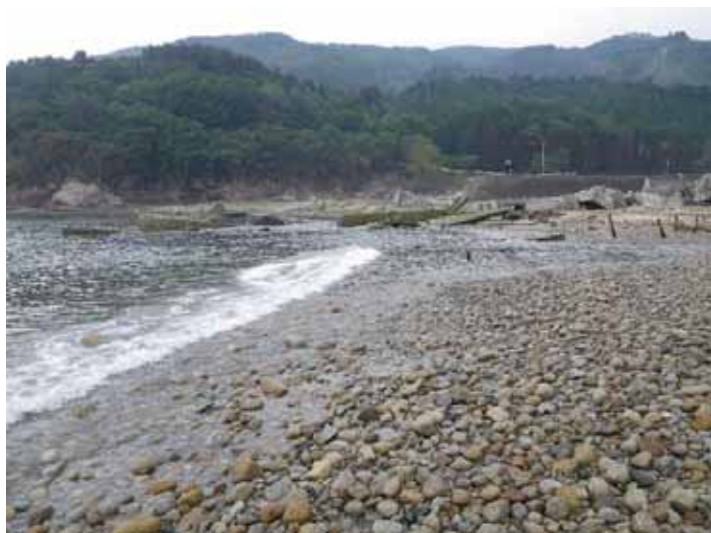
砂洲の跡地
