平成 23 年度  
東日本大震災による自然公園等への  
影響調査業務  
報告書 上巻

平成 23 年 11 月  
株式会社 プレック研究所

# 平成 23 年度東日本大震災による自然公園等への影響調査業務

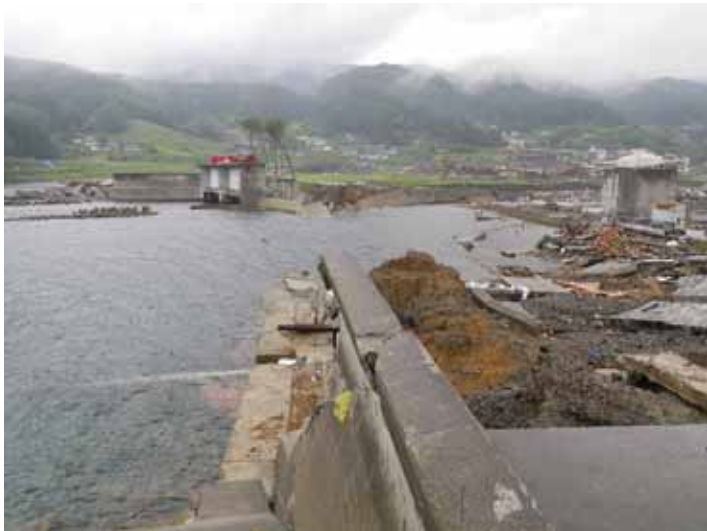
越喜来は公園区域外であるが、砂浜が形成されており、海水浴場として利用されていた。津波により砂浜の大半が消失し、わずかに残されるのみとなっている。特に河口部の水門付近は海岸線が大きく浸食されており、津波の威力を物語っている。

砂洲の跡地

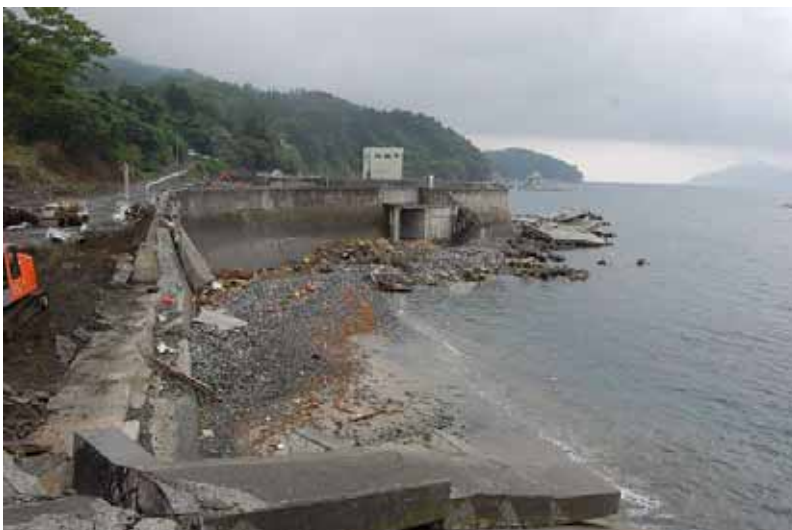
わずかに残された砂浜

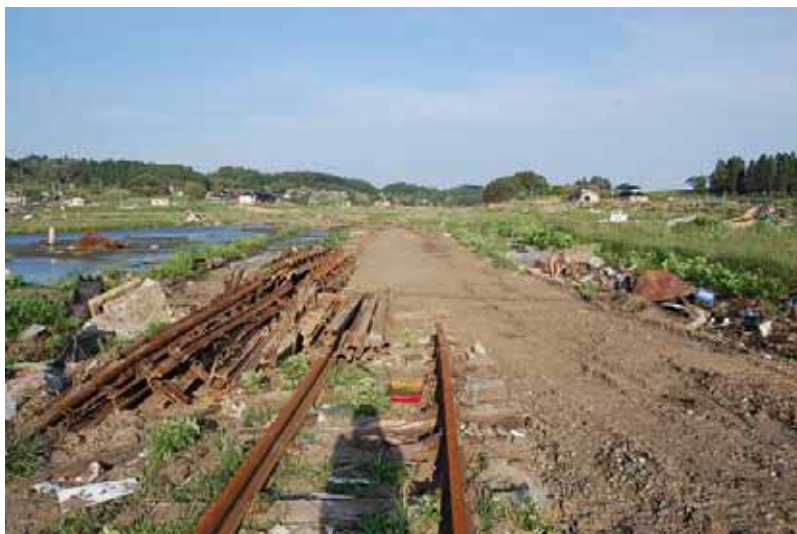
小友駅付近より東側の様子

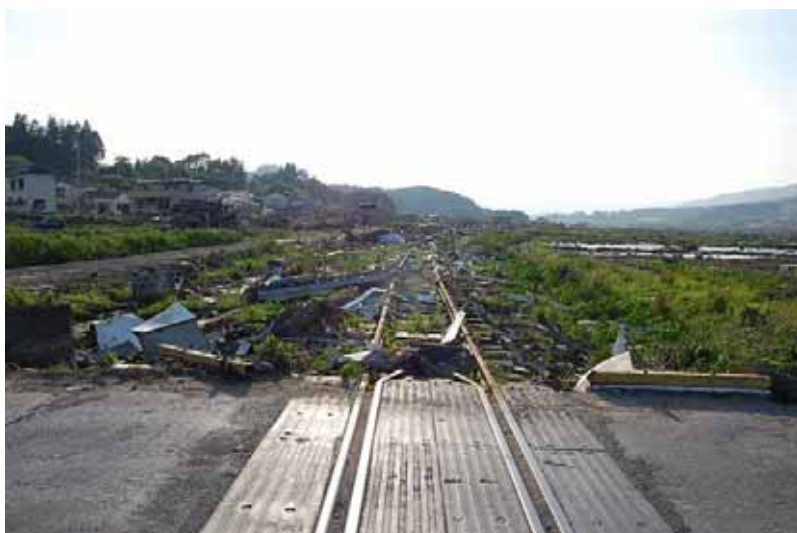
小友駅付近より西側の様子

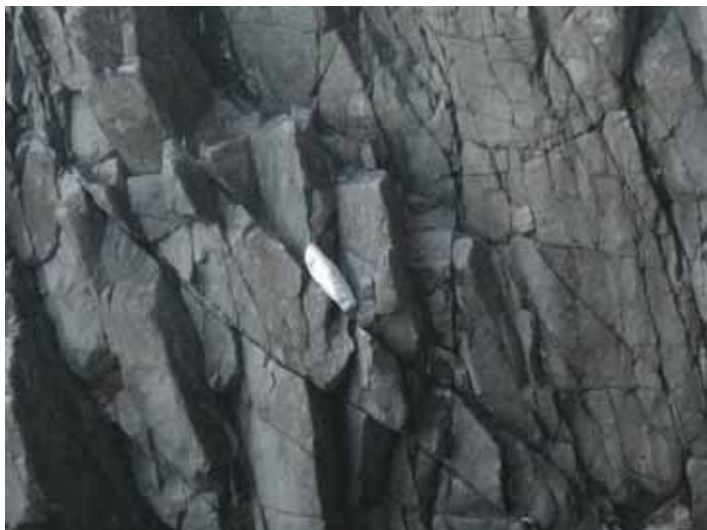
①の津波石

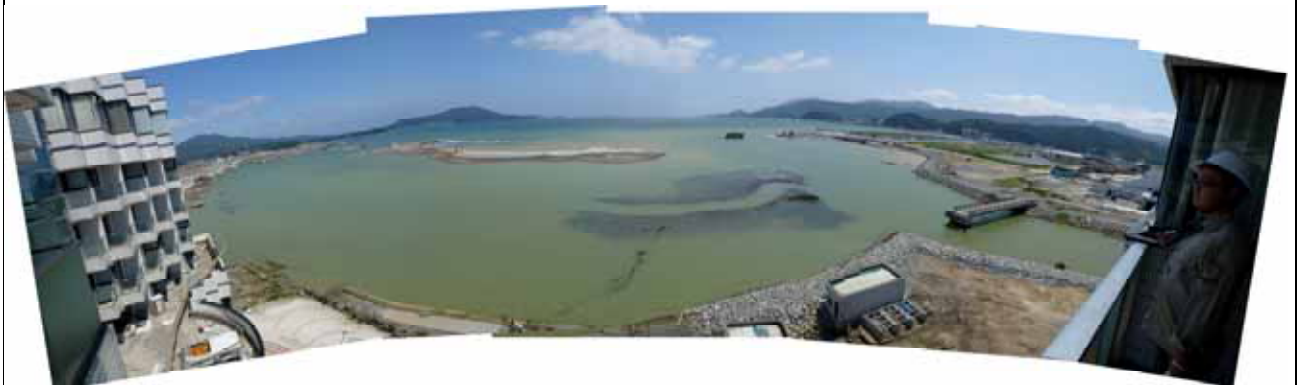
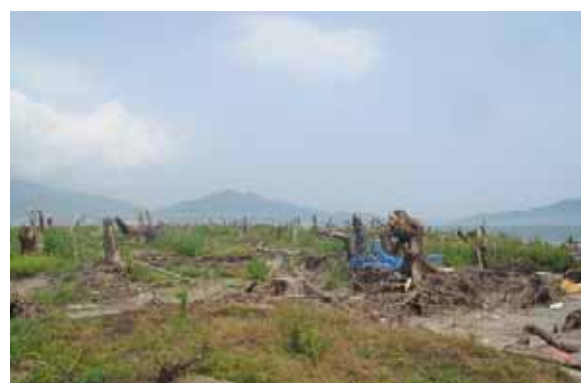
高田松原は気仙川の河口に形成された砂洲、潟湖と、砂洲上の松林からなっていたが、津波により松林は壊滅し、砂洲も大部分が消失した。松林は切り株のみが残された状態となっている。たった1本だけ流出せずに残された松があり「高田の一本松」と呼ばれている。高田の一本松は既に津波に耐えた松の象徴として全国的にも知名度が高いものとなっている。

高田松原跡地

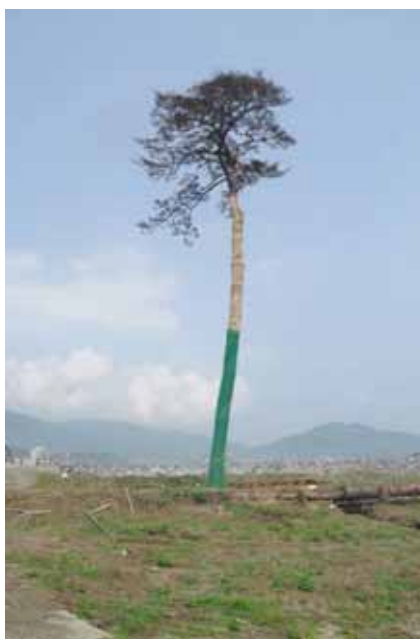
高田の一本松

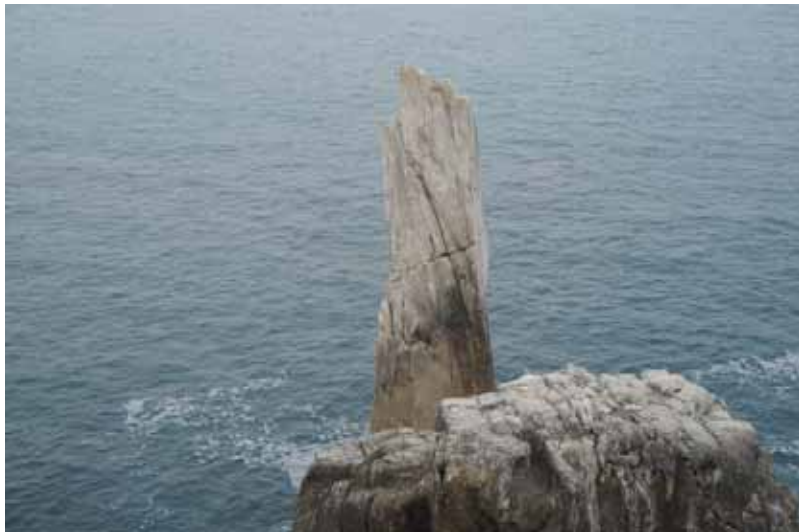
折石は巨釜付近にある巨大な岩柱である。明治29年の津波の際に、先端が2mほど折れたことから「折石」と呼ばれている。なお、東日本大震災の津波では目立った被害はなかった。

巨釜から見た折石

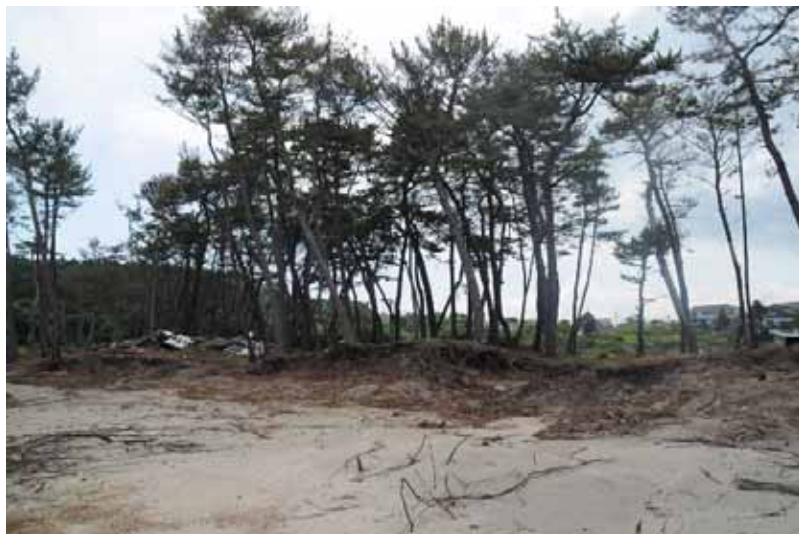
小田の浜は白い砂浜が美しい海水浴場であり、快水浴場百選にも選定されている。しかしながら震災後は津波の影響により、砂浜の面積が減少している。また、砂浜とともに主要な景観要素となっている松林も一部が地盤ごと流されるなど、大きな被害を受けている。

小田の浜の松林

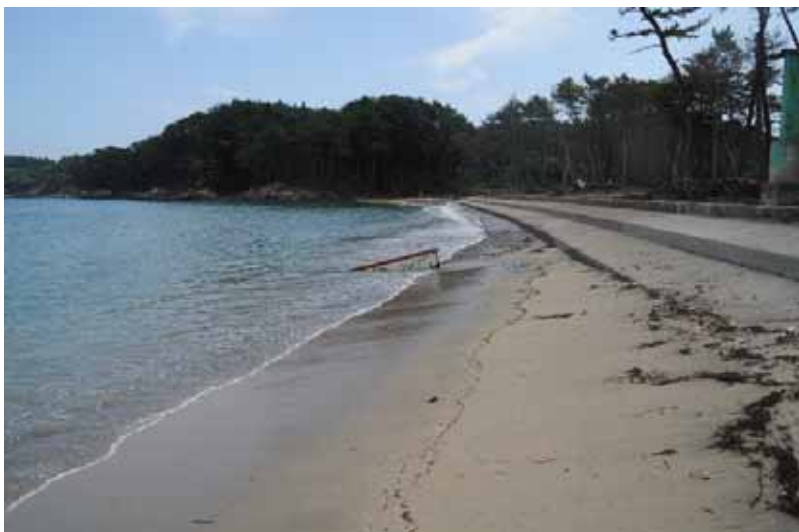
面積が減少した小田の浜の砂浜

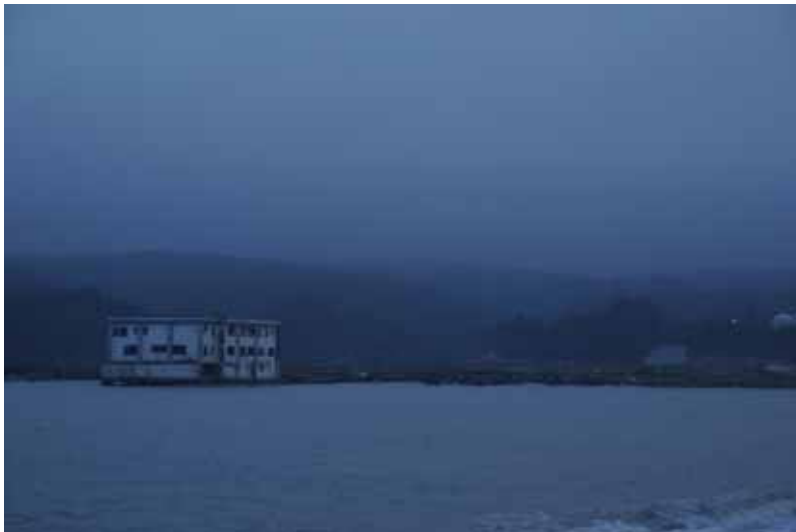
海岸線が著しく後退しており、砂が流出して礫浜化した部分や、海岸線が浸食された跡がところどころ見られる。また、南側の津谷川の河口付近は完全に水没してしまっており、近づくこともできない状態である。

河口部付近の水没地 (9/13 撮影)

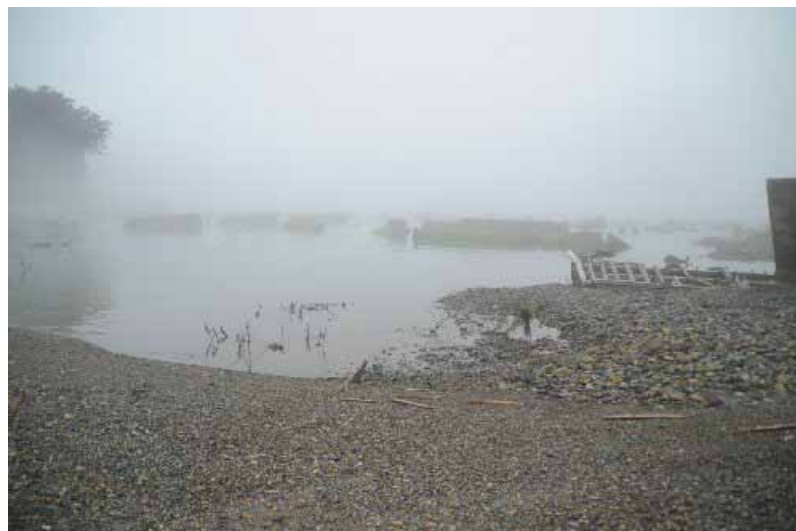
海岸線が浸食された痕跡

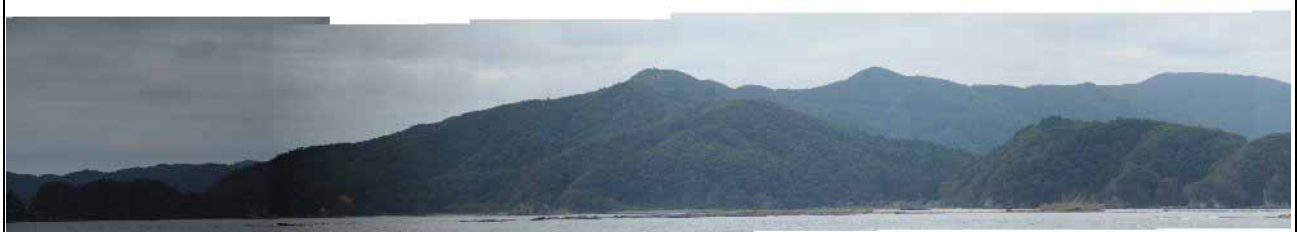
長面地区では、北上川河口部と長面浦の間に砂洲が形成されており、海水浴場となっていた（近年は砂浜の減少により休止していた）。津波により、砂浜が消失し、上流側の水田地帯も広い範囲に渡って水没した。現在は近くまでアクセスすることができない状態であるが、遠望で見る限り、河口部では、高台となっていた北上川の土手のみが残されている状態となっている。景観が大きく変化しており、津波の威力を物語っている。

北上川の土手だと思われる

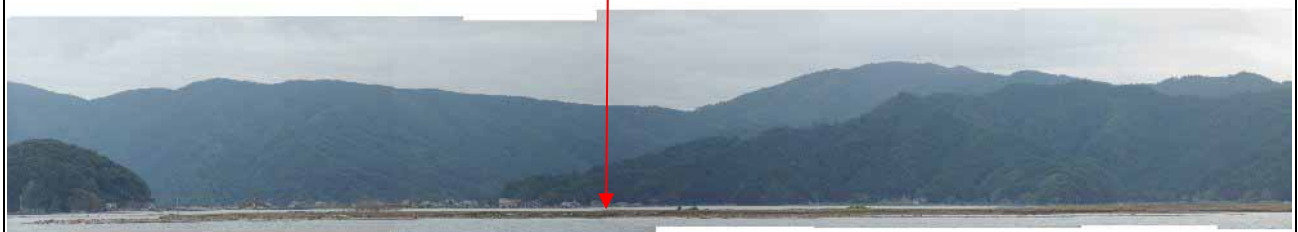
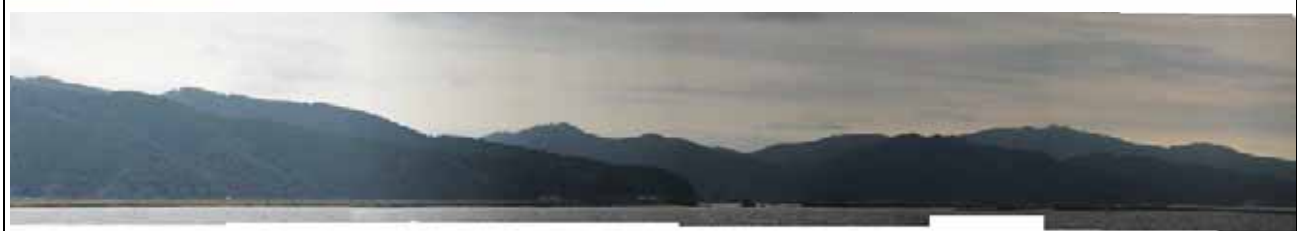
北上川河口部

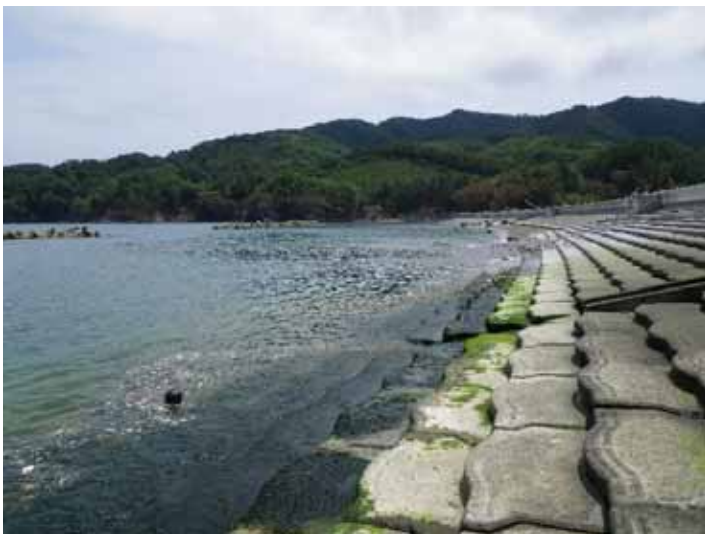
階段状の護岸

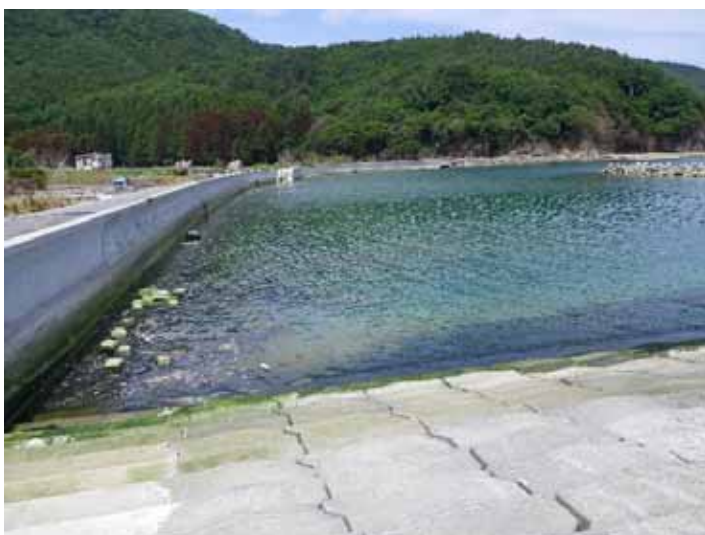
堤防

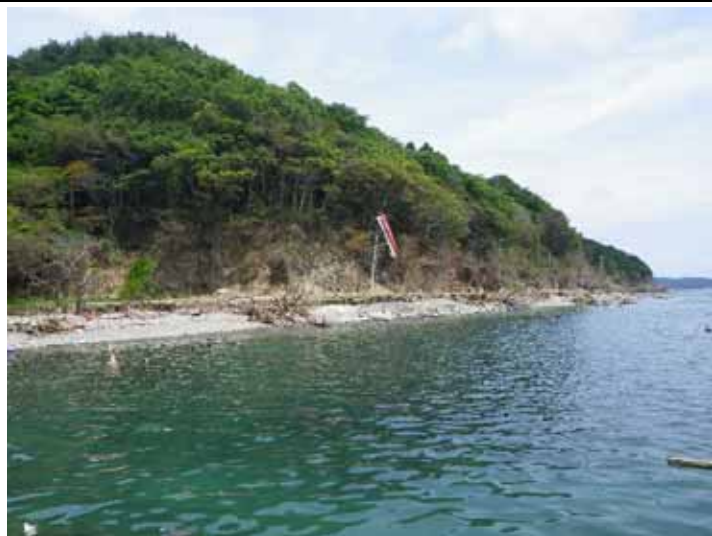
崎山の礫浜

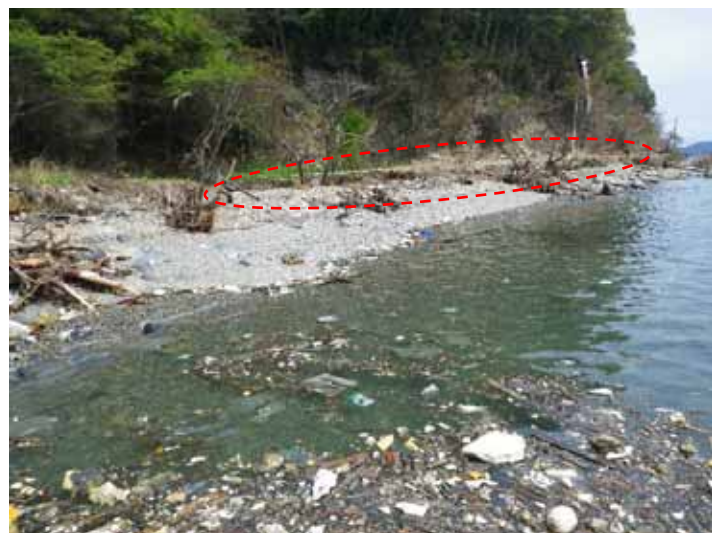
崎山の礫浜

(浜の後部の段差が見られる)

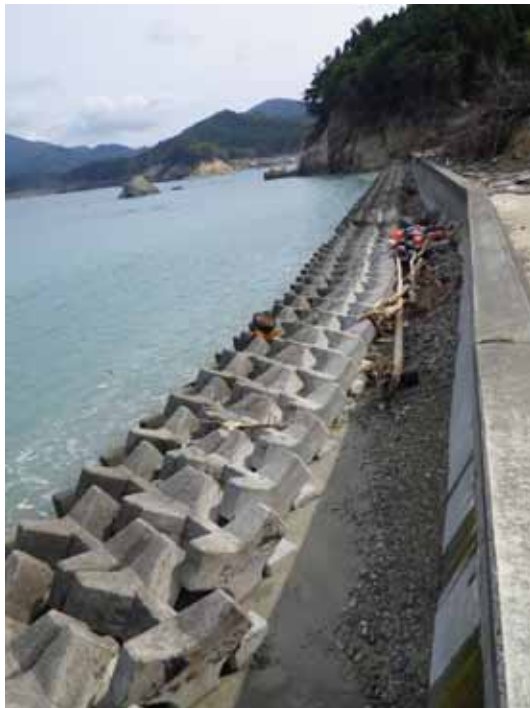
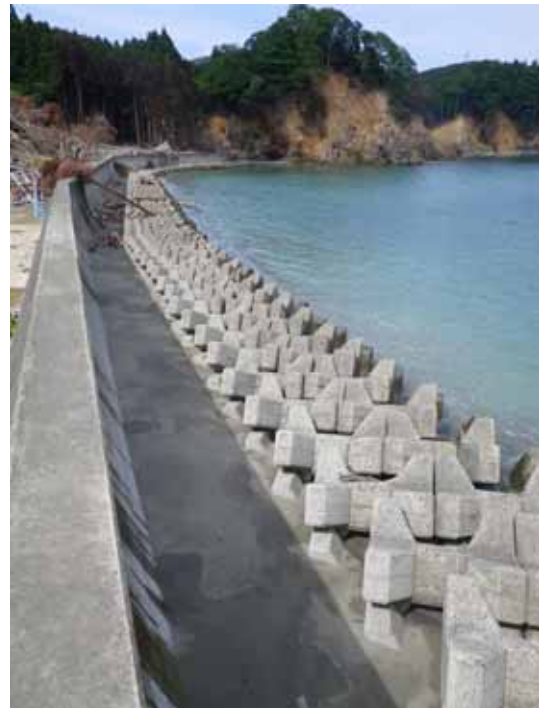
空中写真等から、鮫浦には砂浜が形成されていたと思われるが、砂浜は全く見られず、消波ブロックのみが残された状態となっている。砂浜は津波及び地盤沈下によって消失したものと考えられる。

砂浜跡地

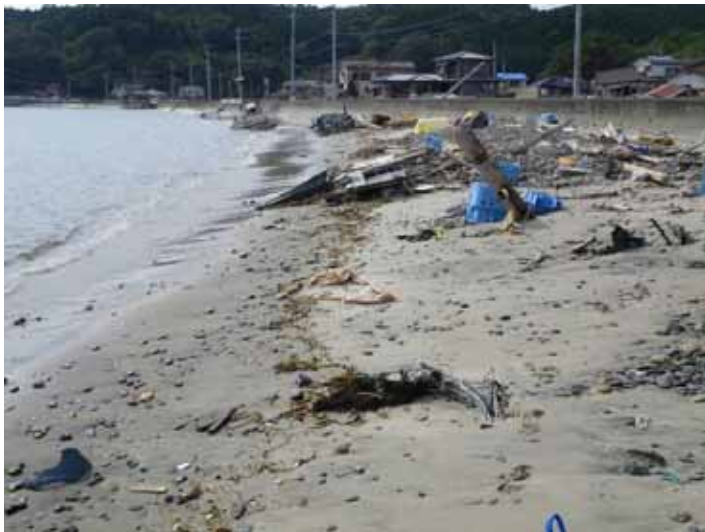
十八成浜は南三陸金華山国定公園に隣接する海水浴場である。震災前は500m以上にわたって砂浜が形成されていたものと思われるが、震災後は大部分が消失しており、一部の砂浜が残されるのみとなっている。津波及び地盤沈下の影響によるものと考えられる。

残された砂浜

(震災前は画面奥まで砂浜が続いていた)

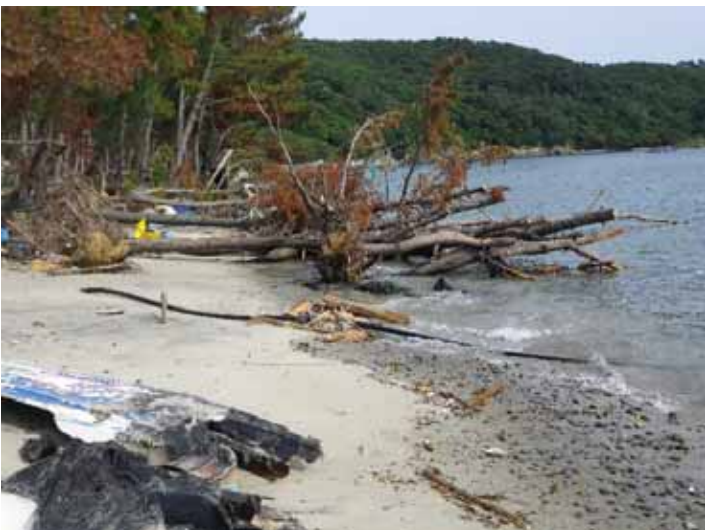
隣接する松林にも海水の影響による変色や、津波による倒伏が見られる。

変色・倒伏した松の木
