平成 23 年度  
東日本大震災による自然公園等への  
影響調査業務  
報告書 下巻

平成 23 年 11 月  
株式会社 プレック研究所

## 平成 23 年度東日本大震災による自然公園等への影響調査業務

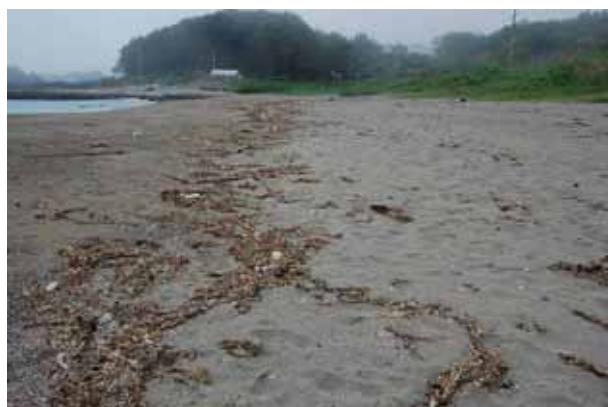
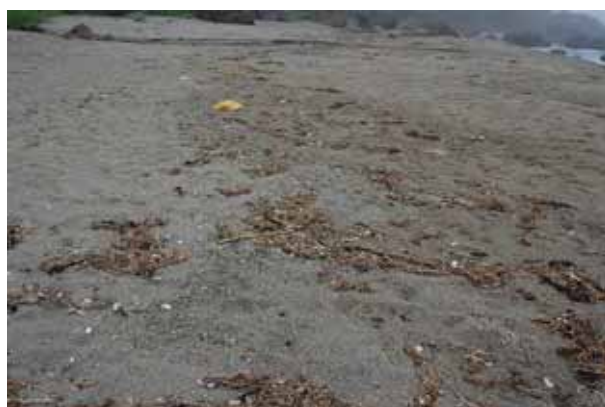
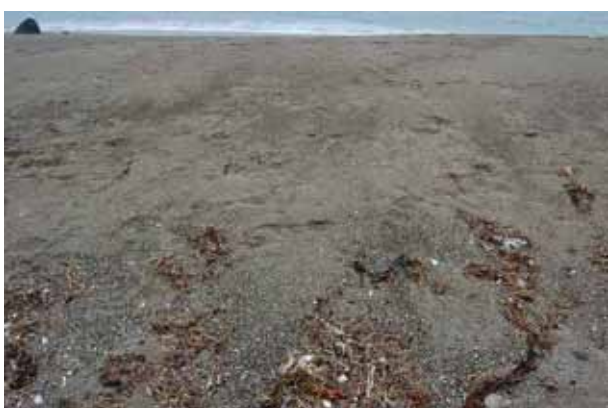
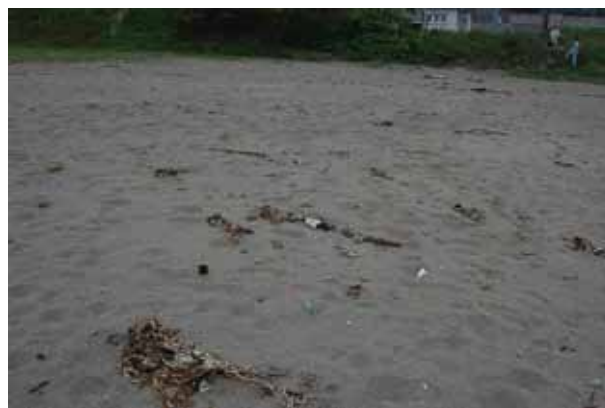
○漂着ごみの分布状況（中央部からの4方向写真）

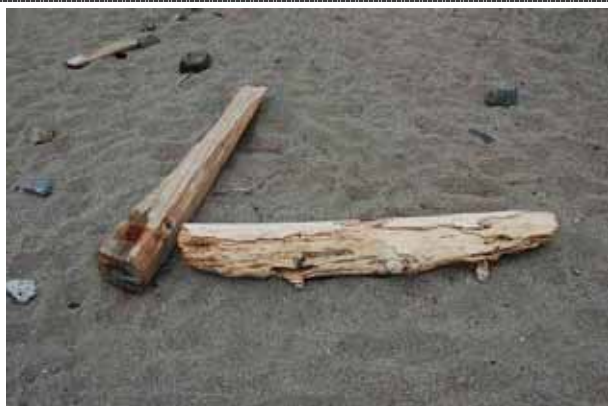
木材

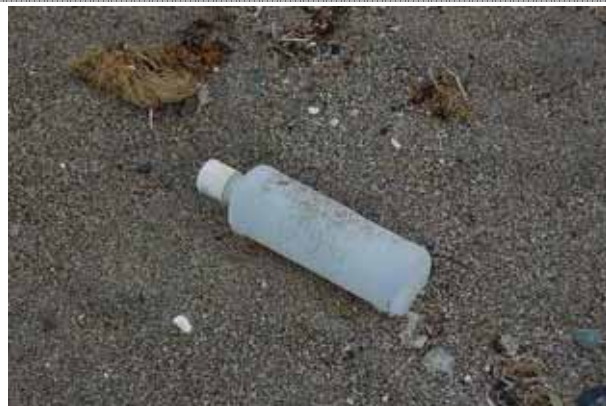
プラスチック類

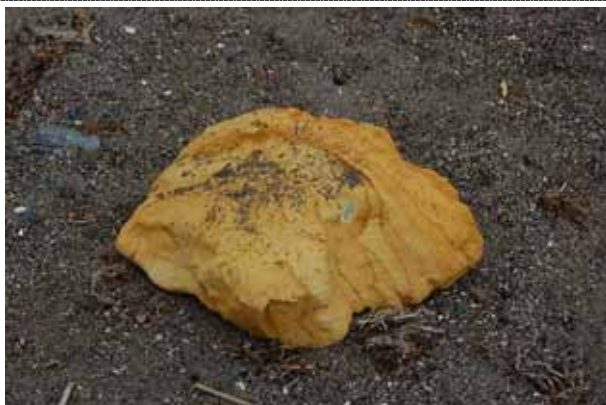
スポンジ

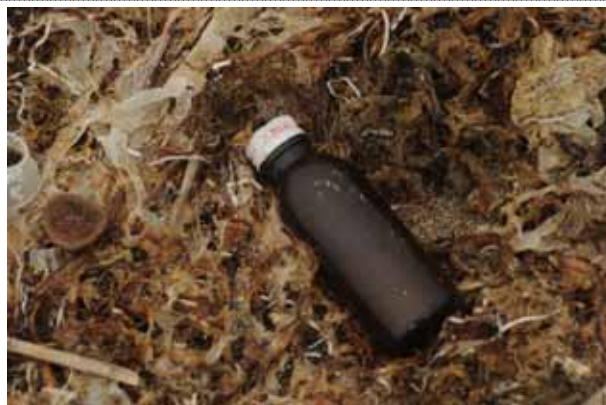
ガラス瓶

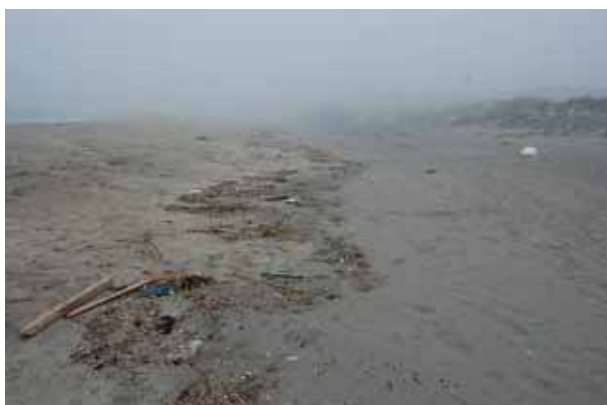
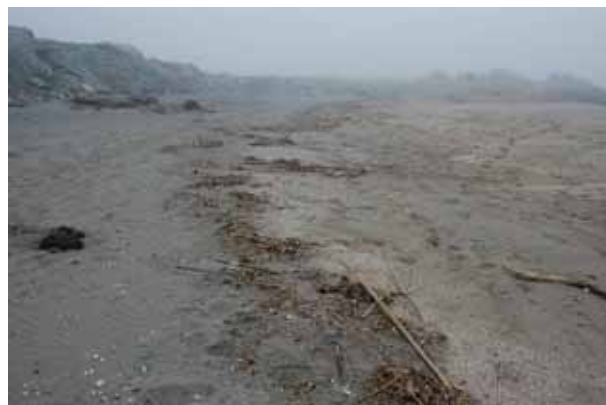
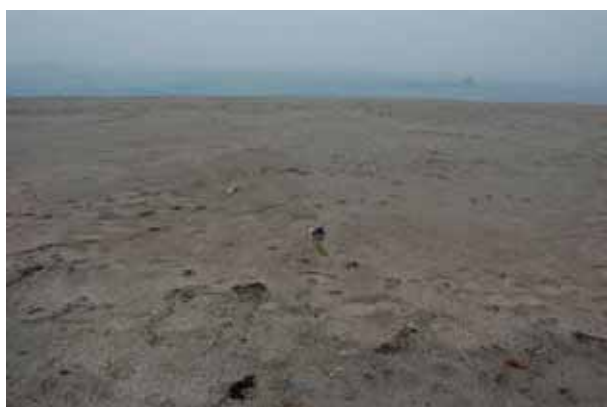
○漂着ごみの分布状況（中央部からの4方向写真）

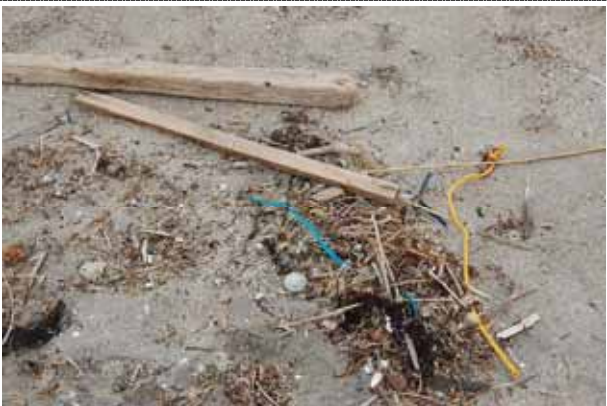
木材・ロープ

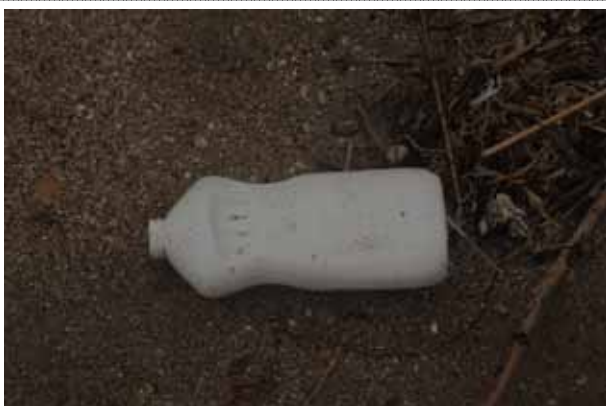
プラスチック類

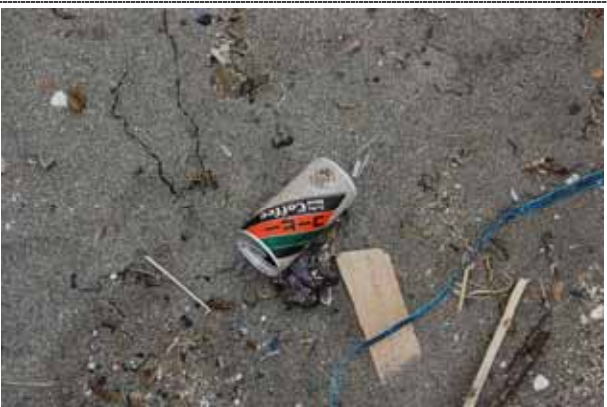
空缶

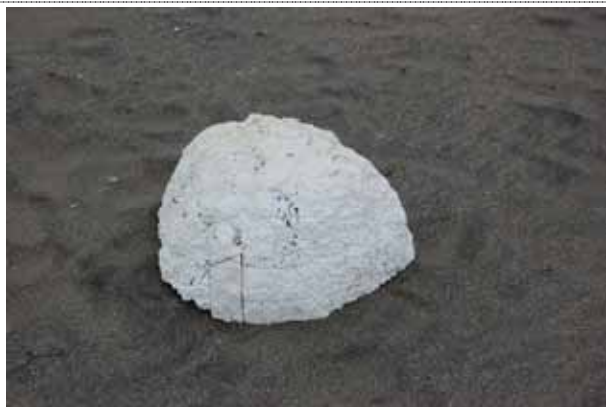
発泡スチロール

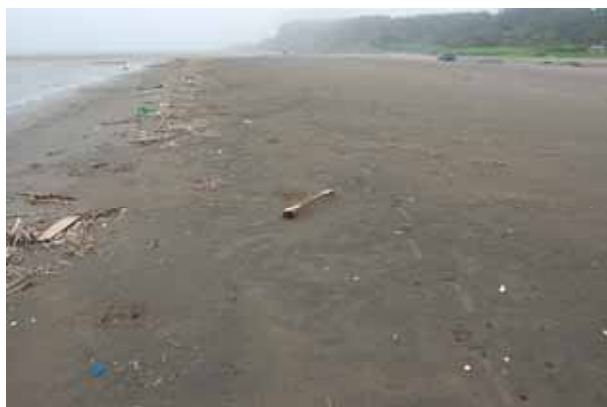
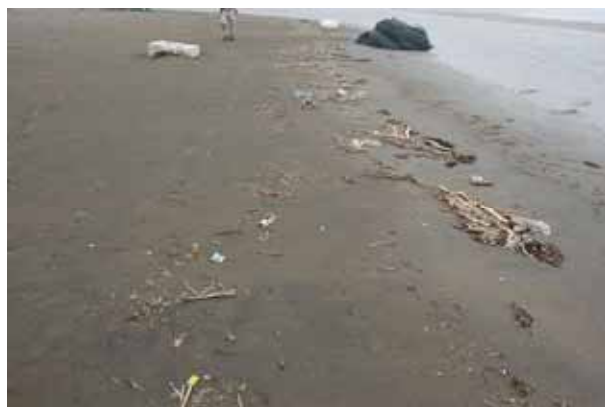
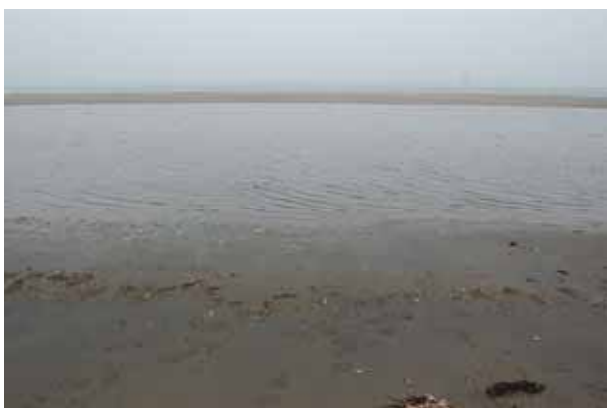
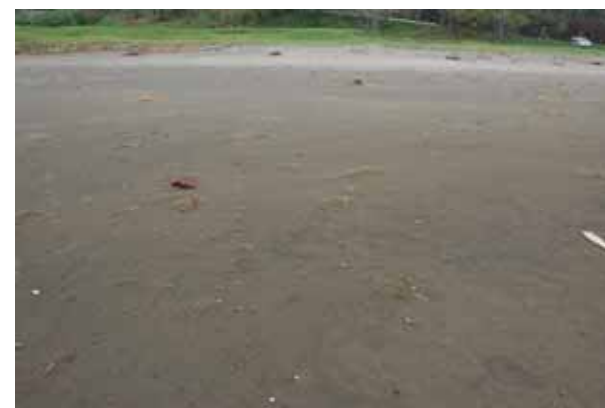
**○漂着ごみの分布状況（中央部からの4方向写真）**

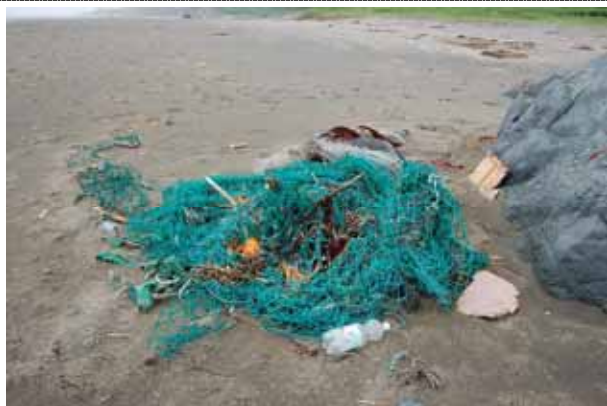
**魚網類**

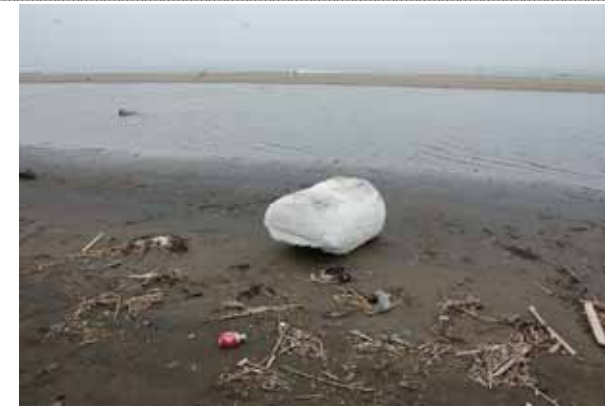
**発泡スチロール**

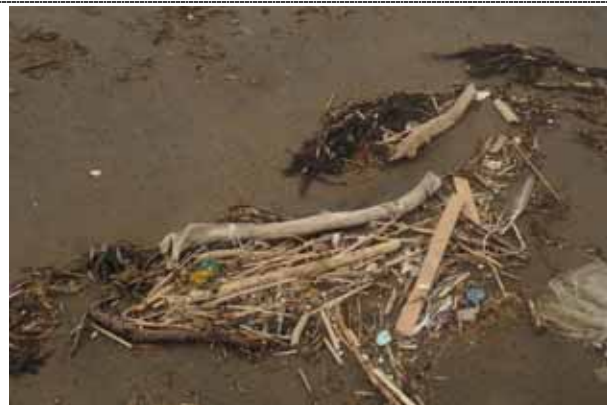
**木材片**

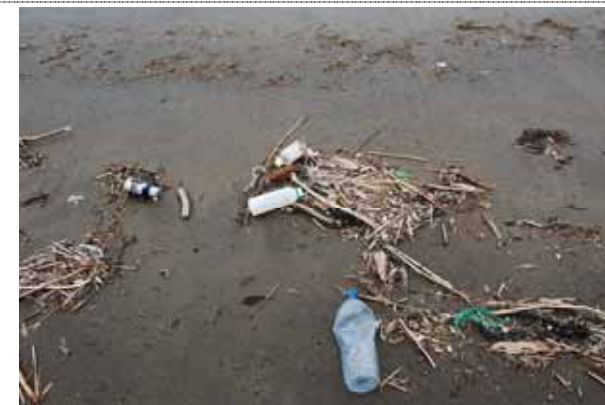
**プラスチック類、空缶**

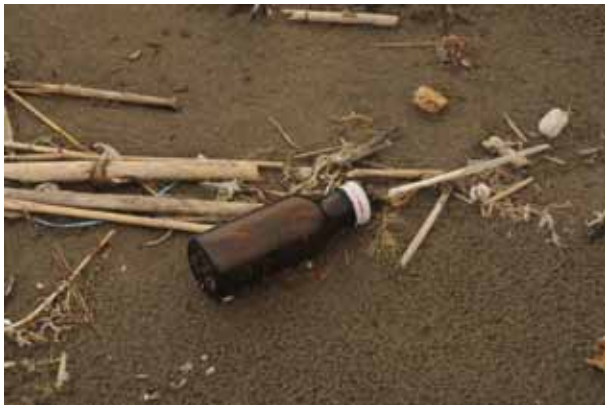
ガラス瓶

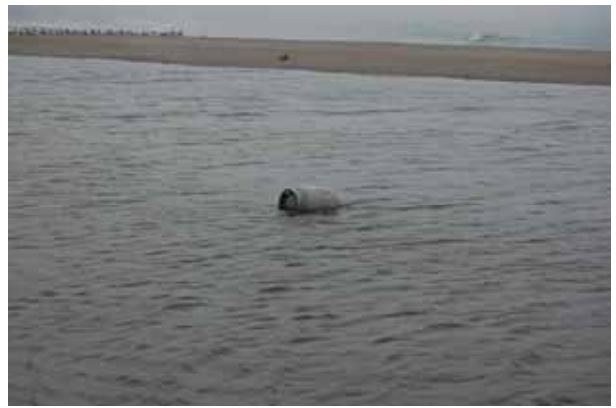
ガスボンベ

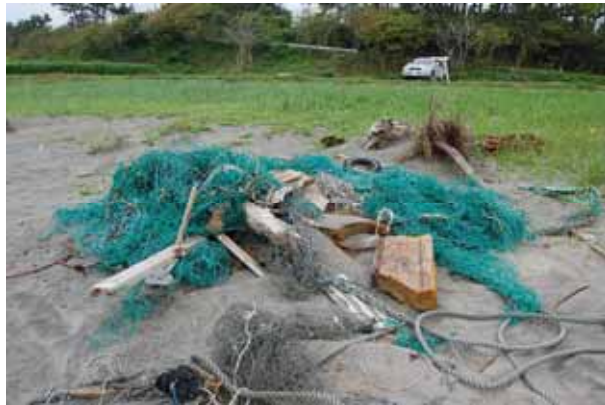
集積されたごみ（主に魚網類）

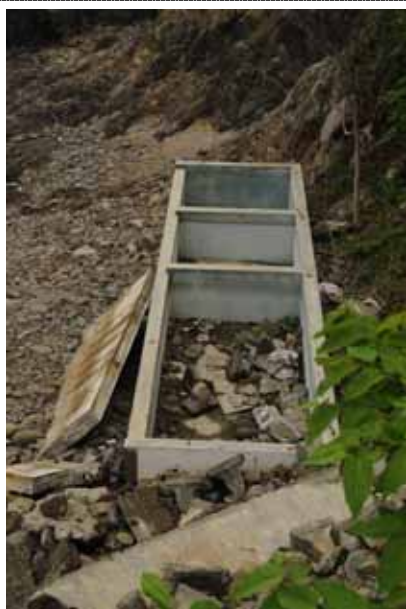
コンクリート塊

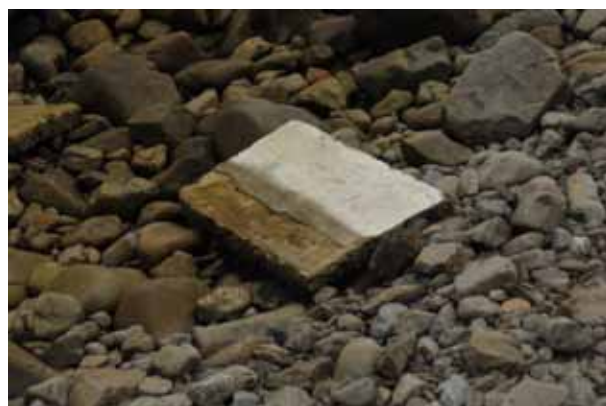
コンクリート塊

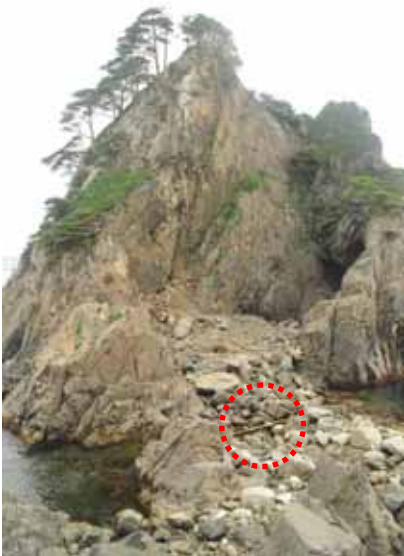
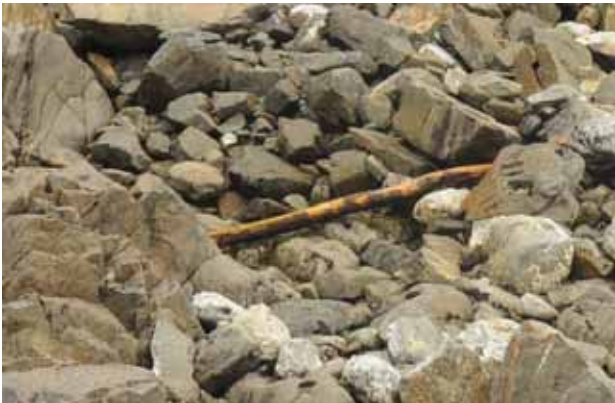
つりがね洞周辺にはごみはほとんどなく、丸太が1本確認されたのみである。

| ○漂着ごみの分布状況 | ○主な漂着ごみ |
|---|---|
| | <br><br>丸太 |

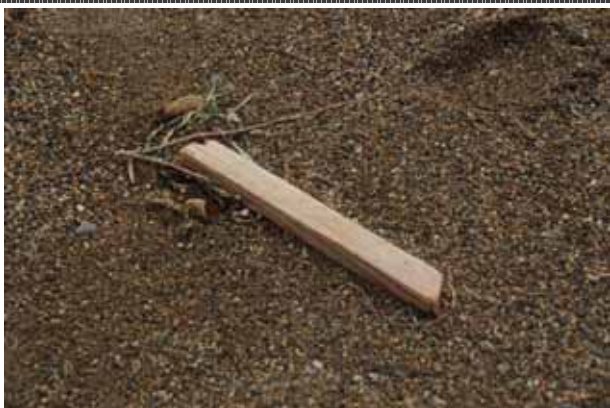
木材

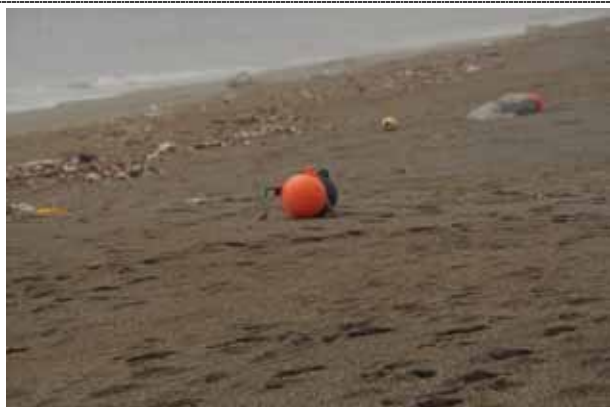
ブイ

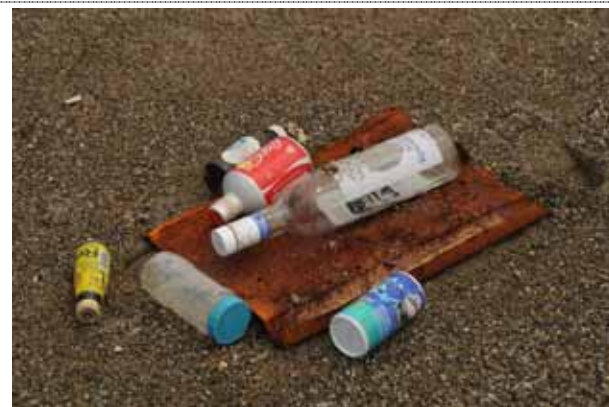
空缶、ガラス瓶

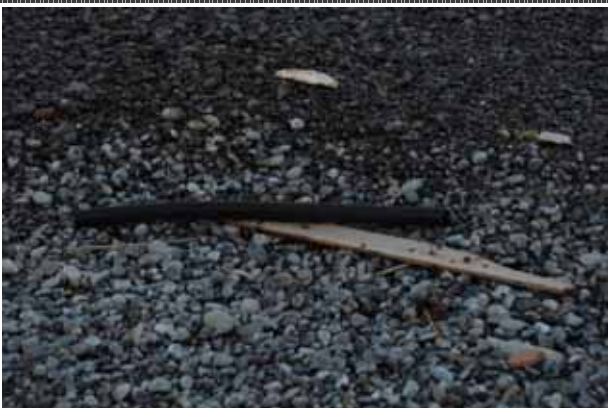
木材

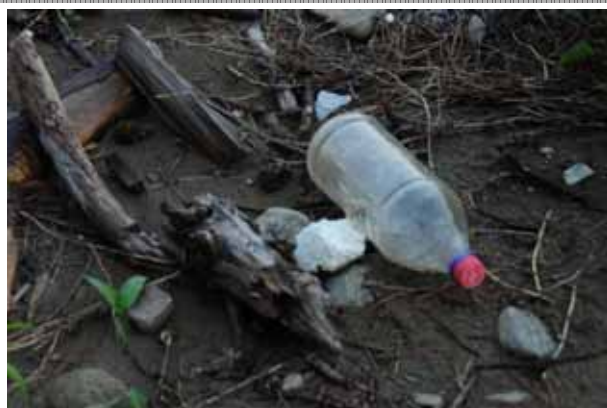
プラスチック類

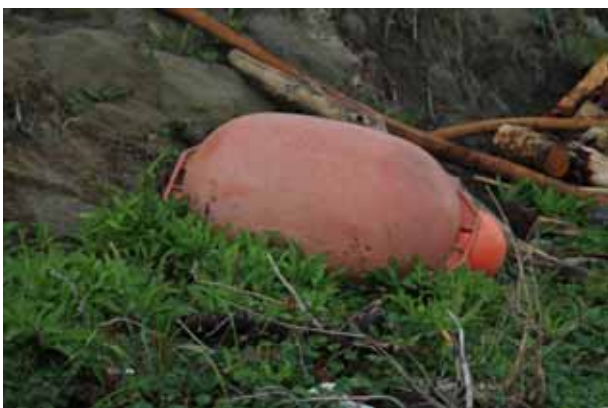
ブイ

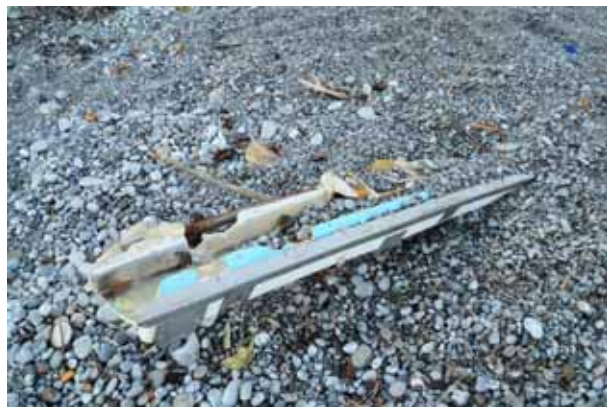
船の部品

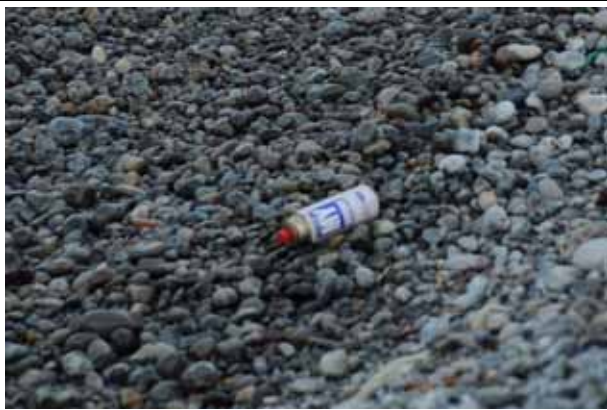
スプレー缶

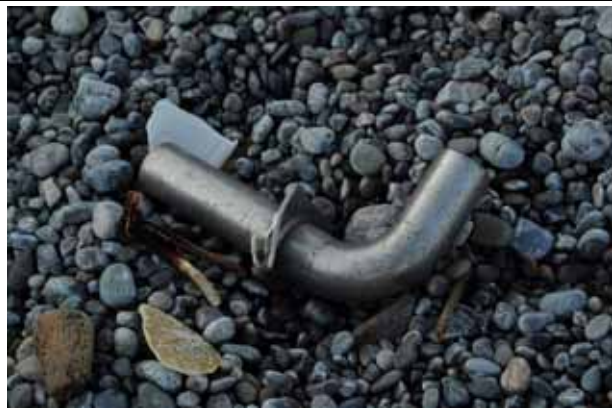
金属類

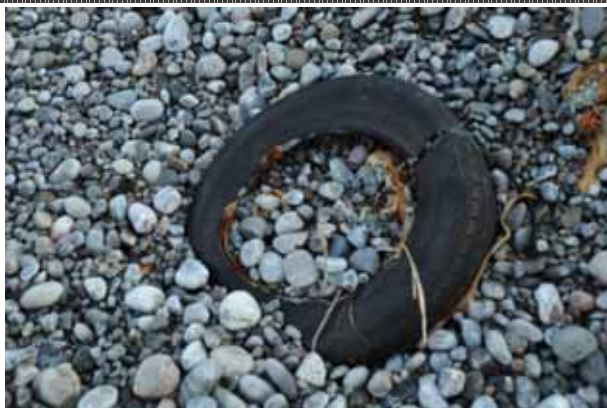
タイヤ

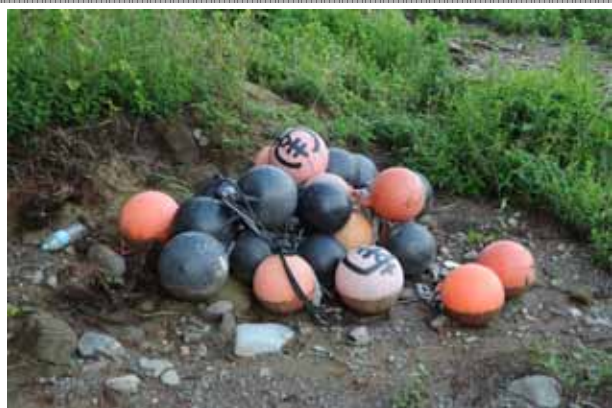
集積されたブイ

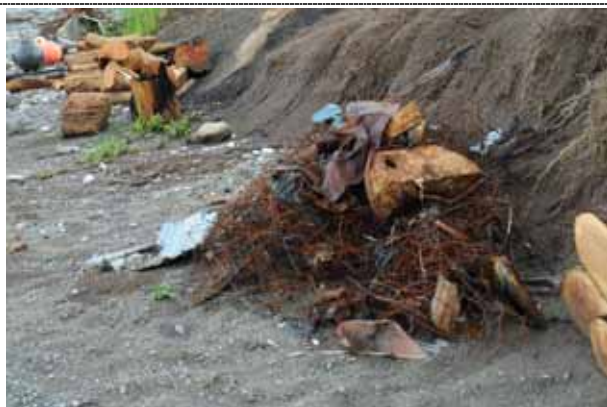
集積された金属類

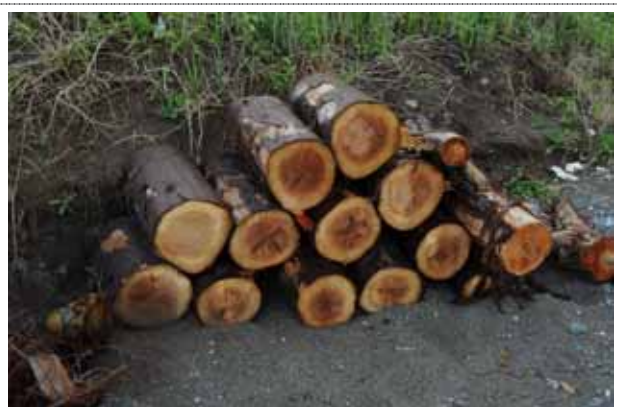
玉切り、集積された木材

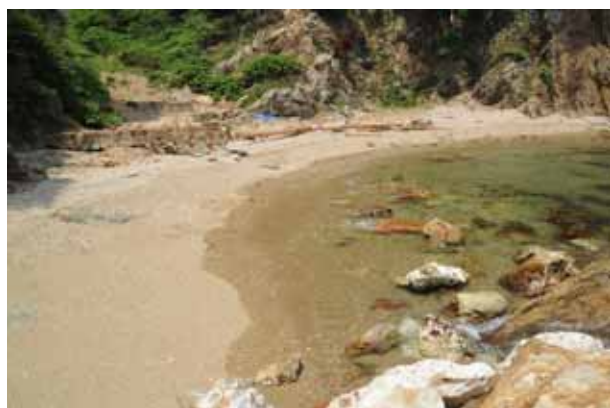
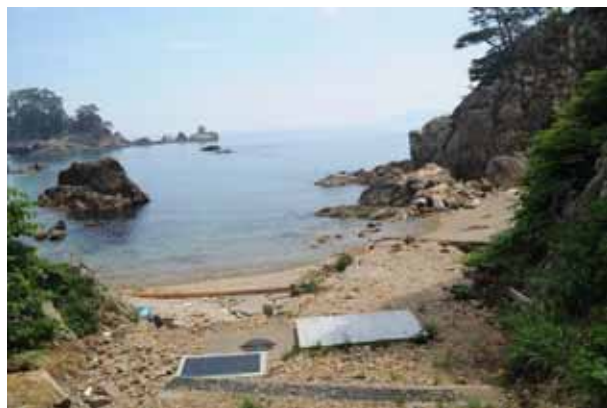
歩道沿いからの様子

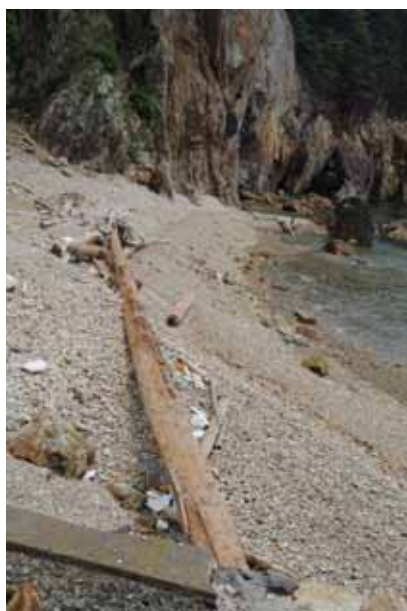
丸太

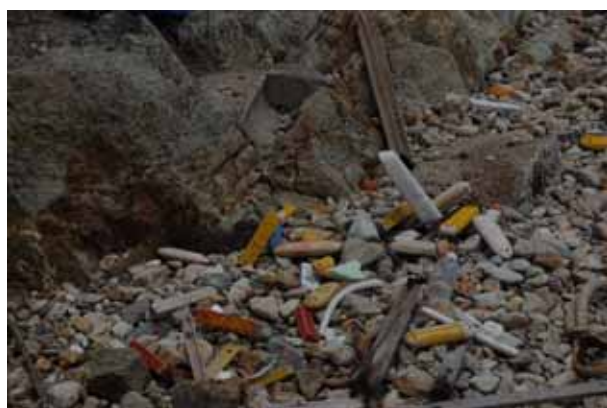
木材、発泡スチロール等

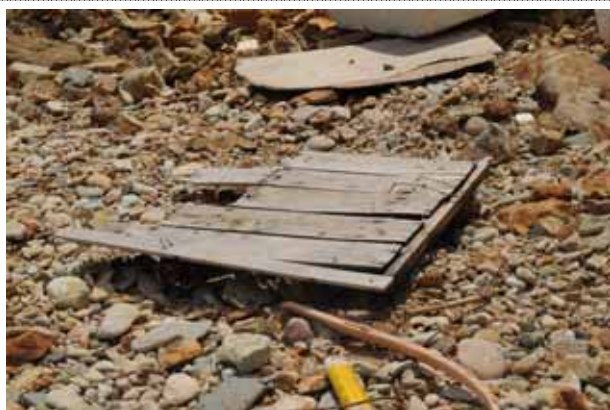
木質

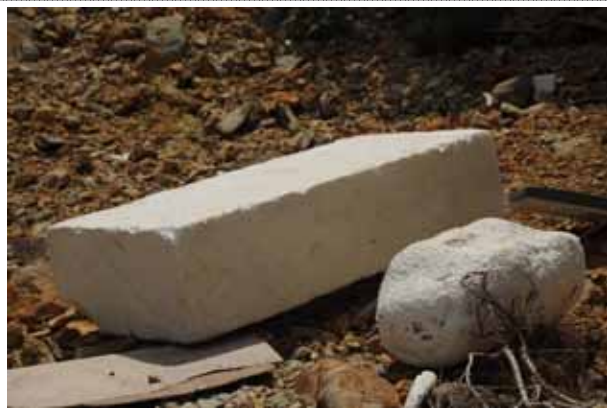
発泡スチロール

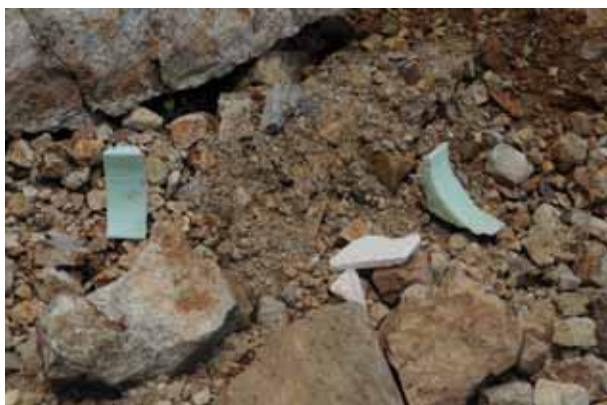
発泡スチロール

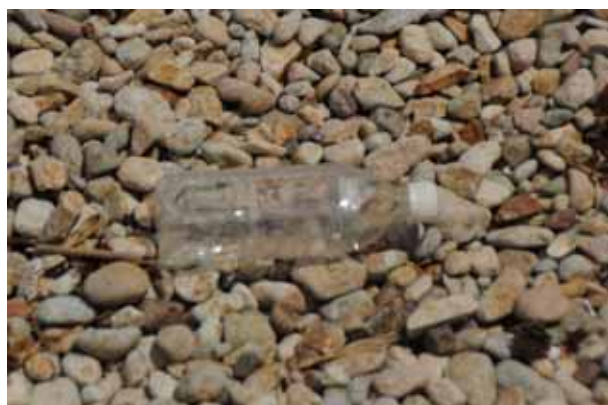
プラスチック類（ペットボトル）

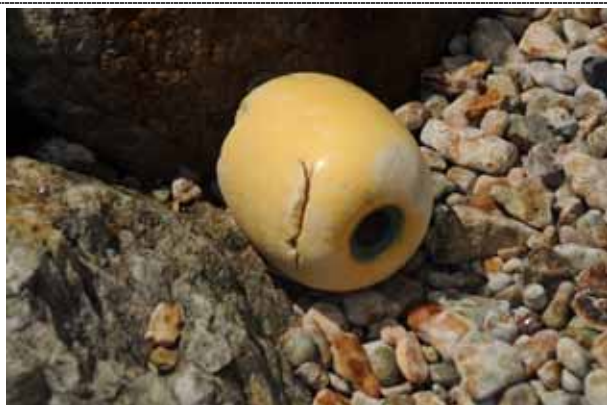
ブイ

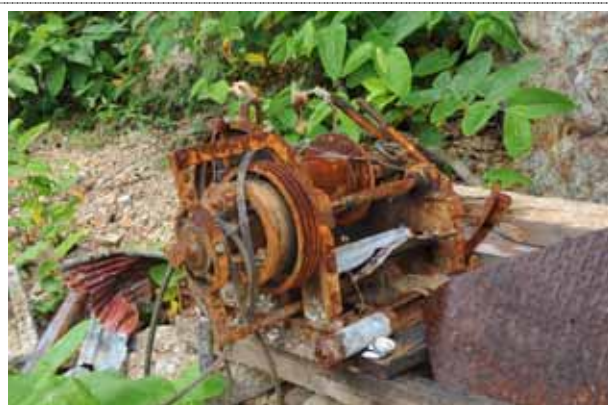
機械類

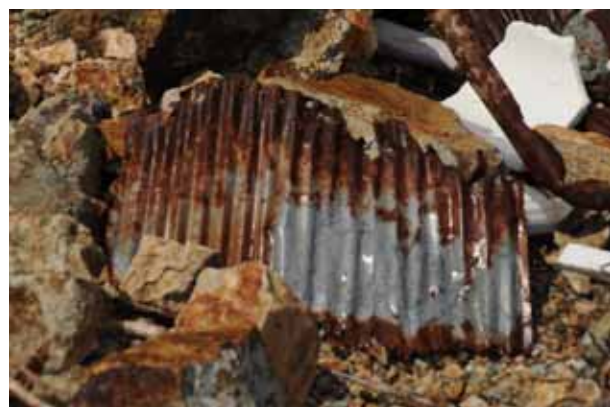
金属類

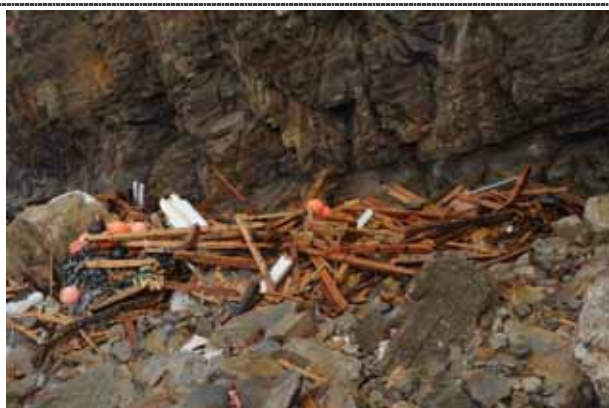
木材、ブイ、発泡スチロール等

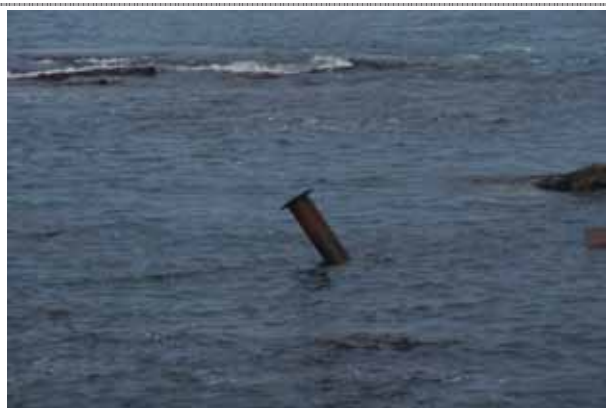
金属類

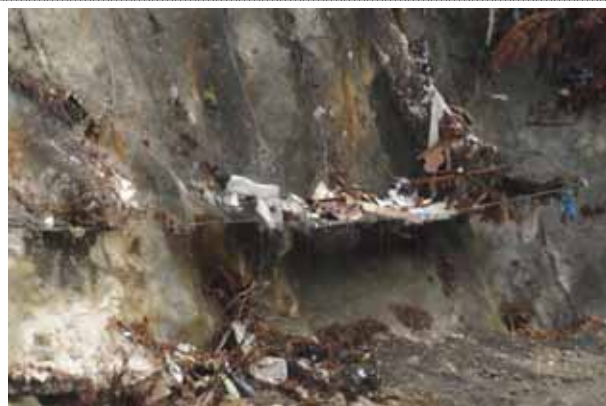
プラスチック、発泡スチロール等

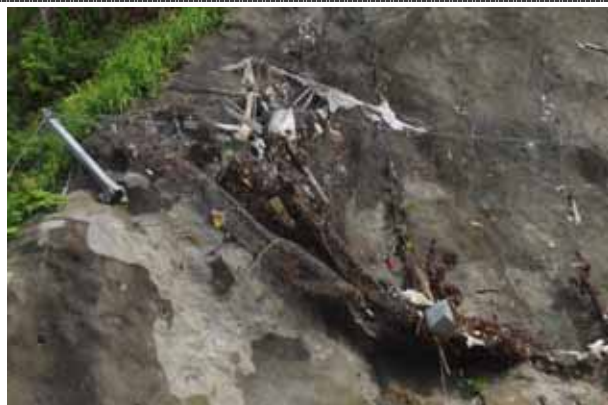
プラスチック、発泡スチロール等

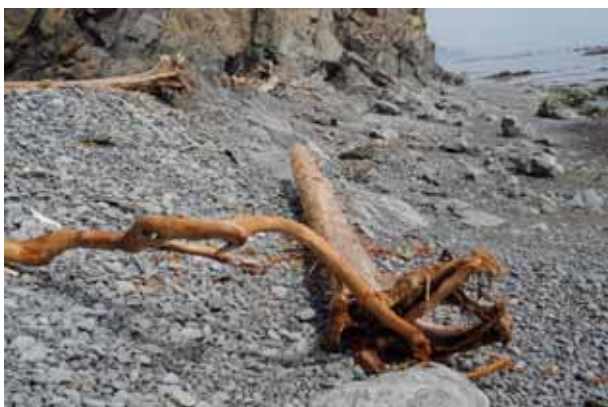
丸太

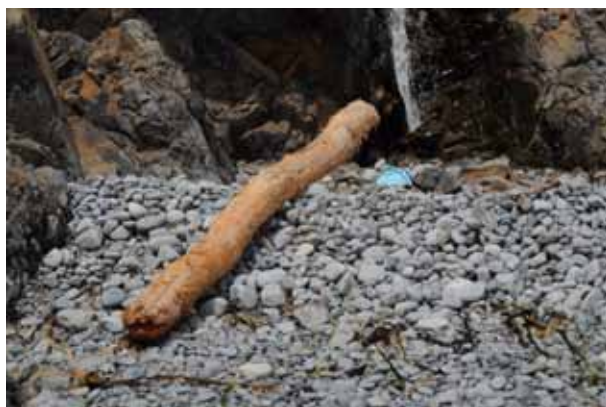
丸太

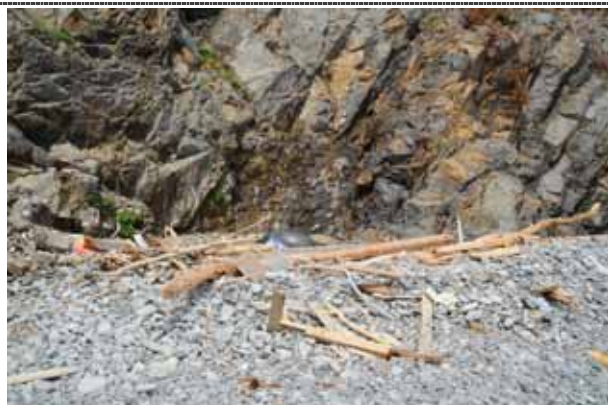
木材

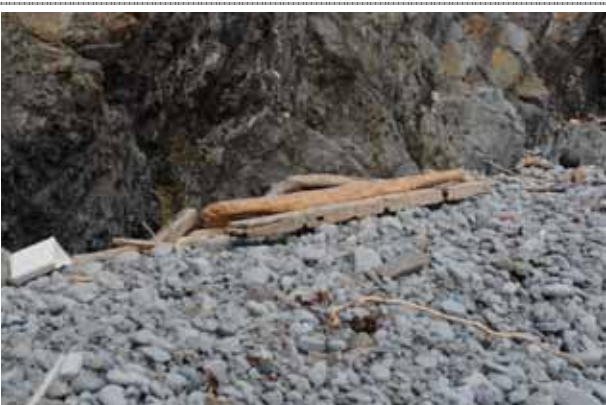
木材

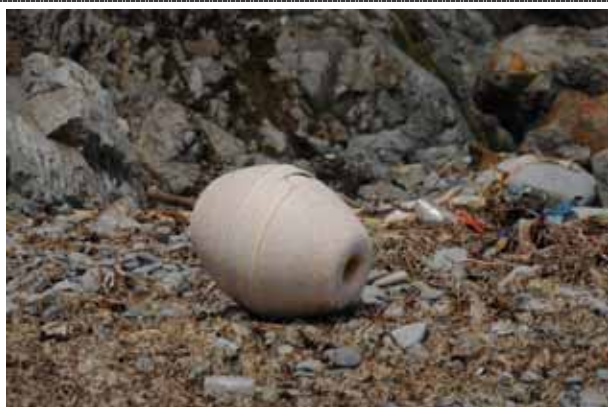
ブイ

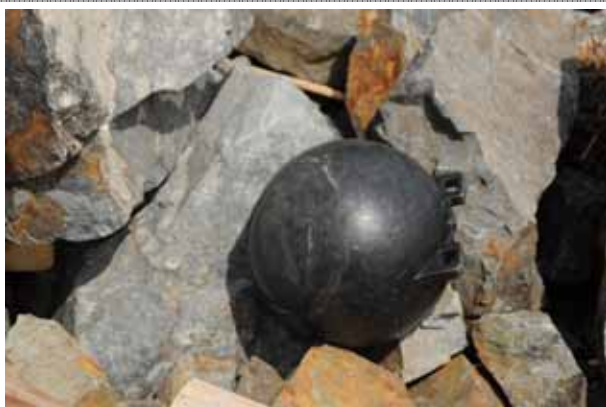
ブイ

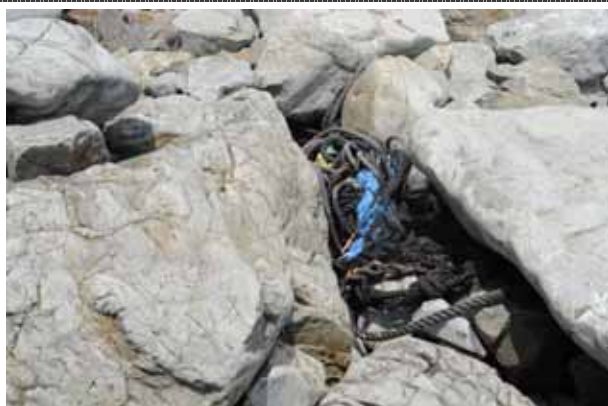
魚網類

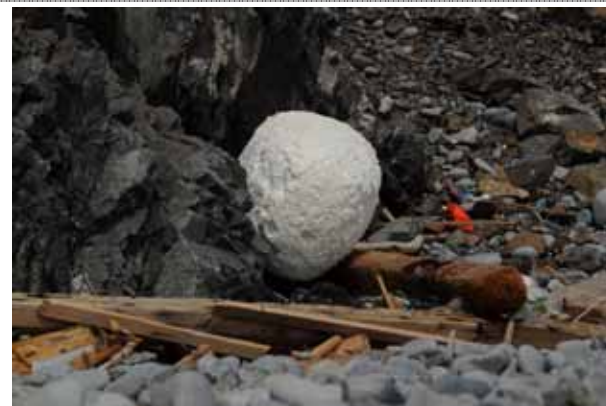
発泡スチロール、木材

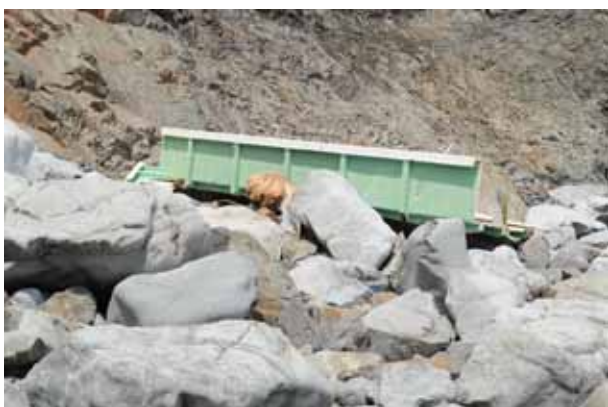
船

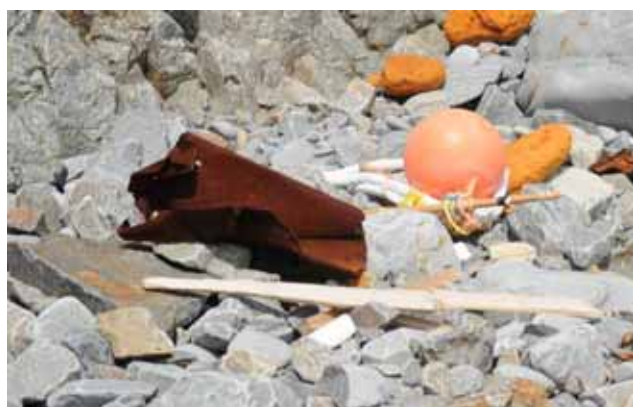
金属類、木材、ブイ

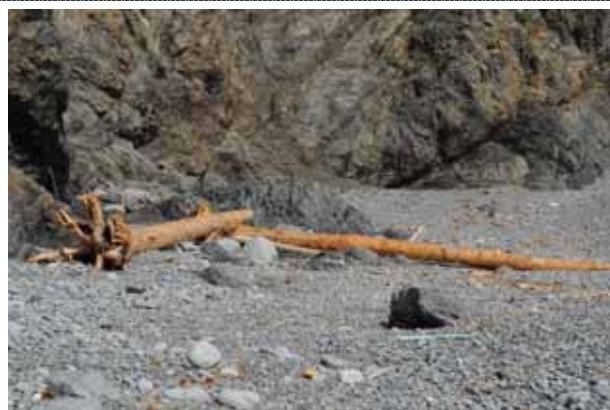
丸太

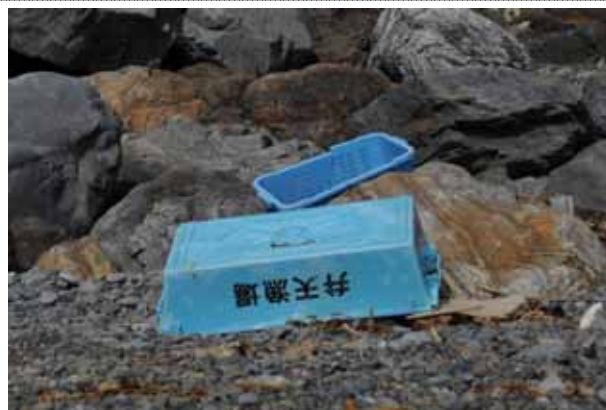
プラスチック類

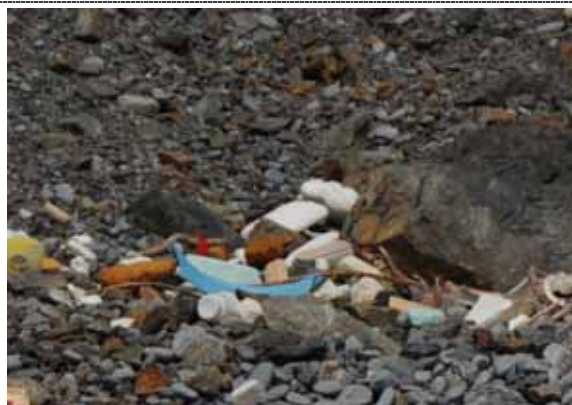
発泡スチロール、プラスチック類等

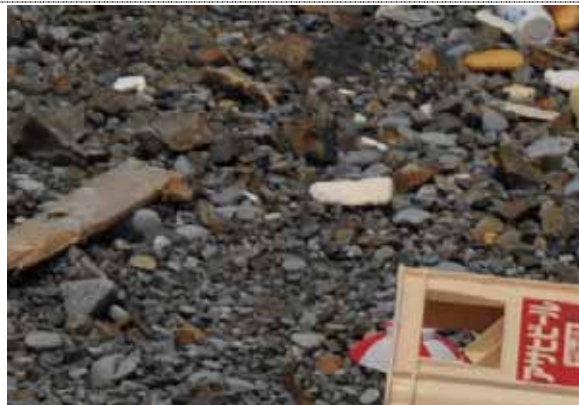
木材、発泡スチロール、プラスチック類

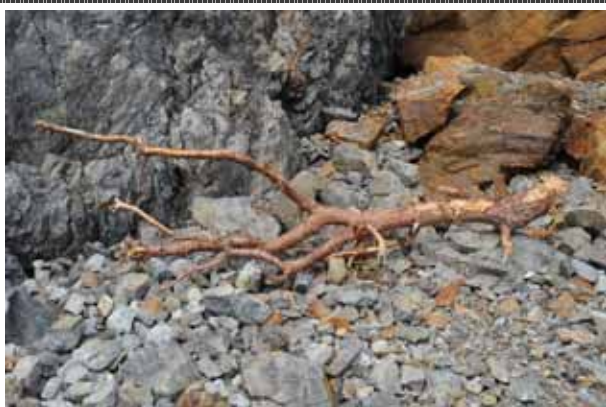
**丸太**

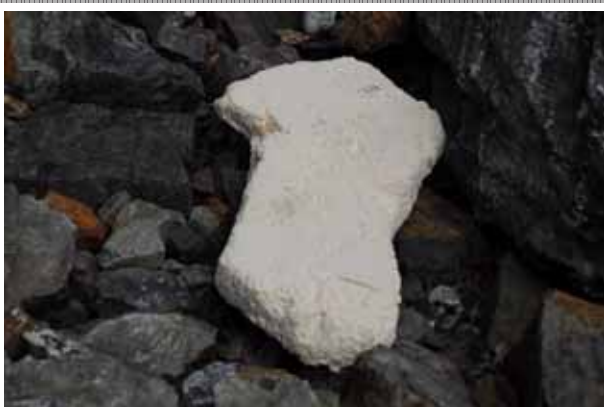
**発泡スチロール**

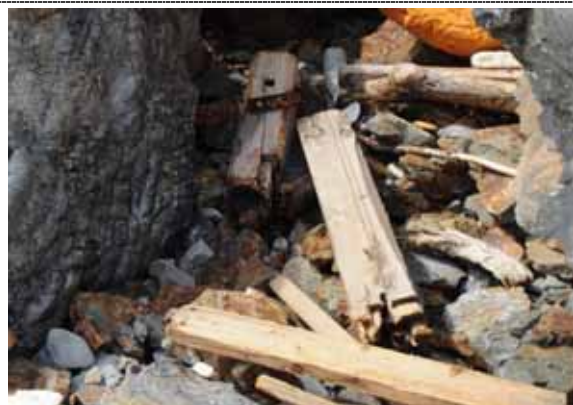
**木材**

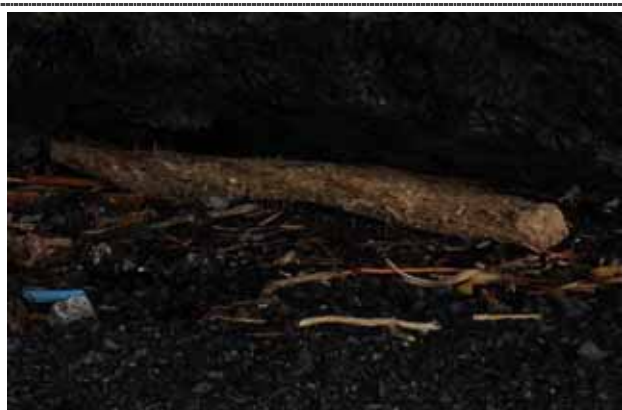
丸太

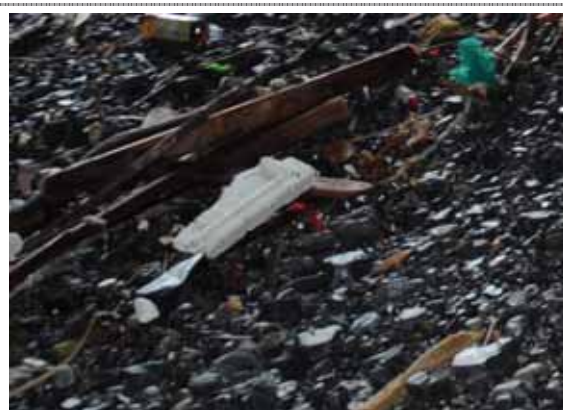
木材、発泡スチロール

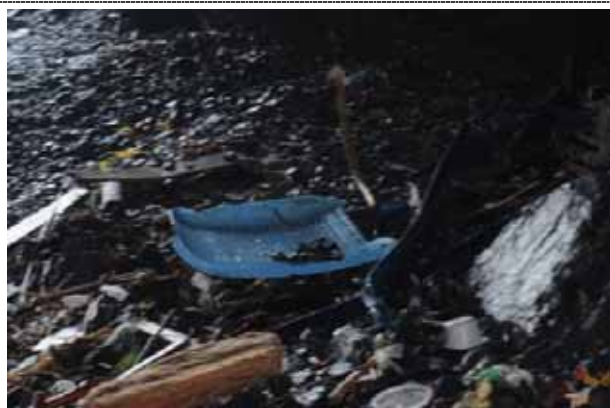
プラスチック類

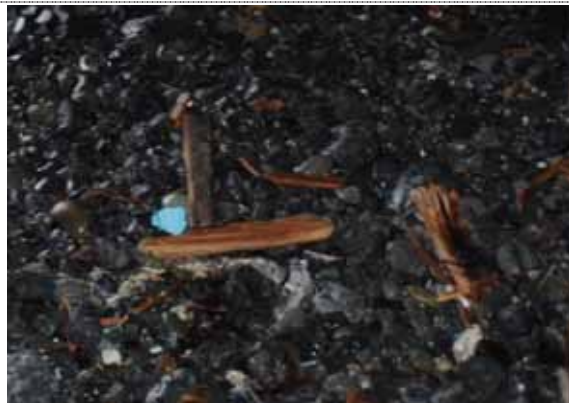
木材、プラスチック類

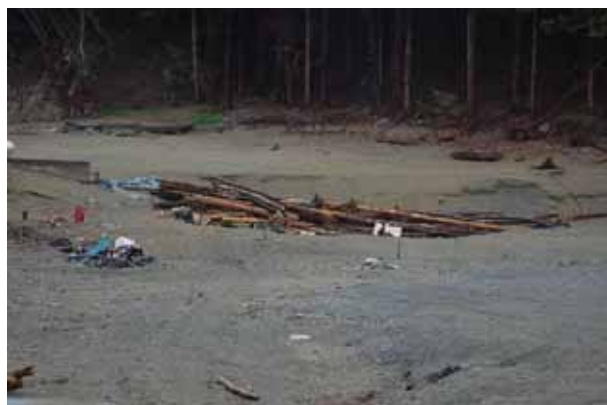
丸太（既に回収・集積されている）

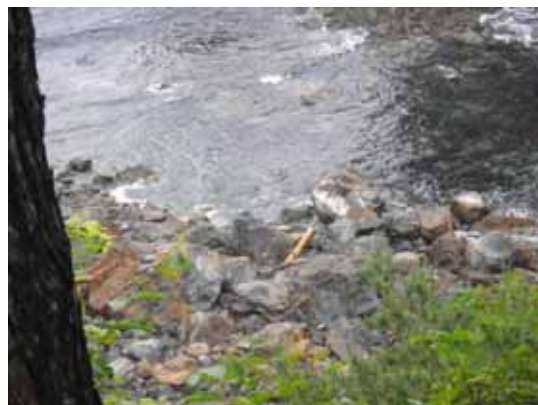
**丸太**

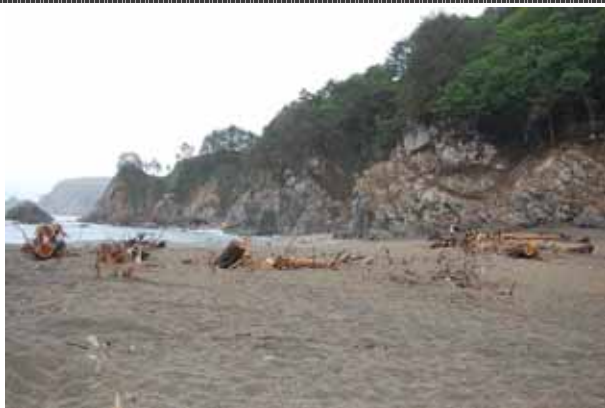
丸太

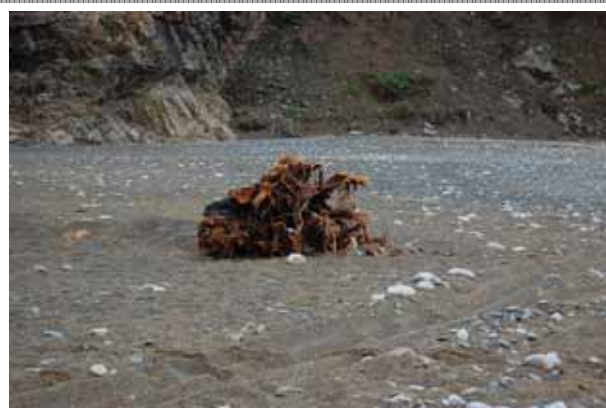
切り株

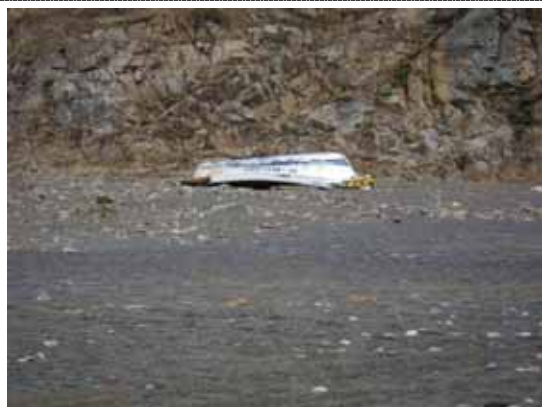
船

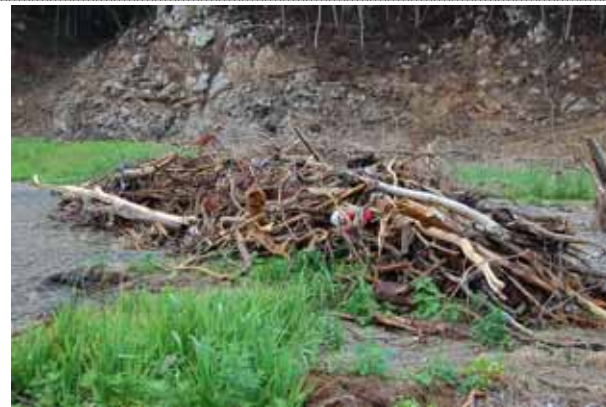
集積されたごみ（木の枝等）

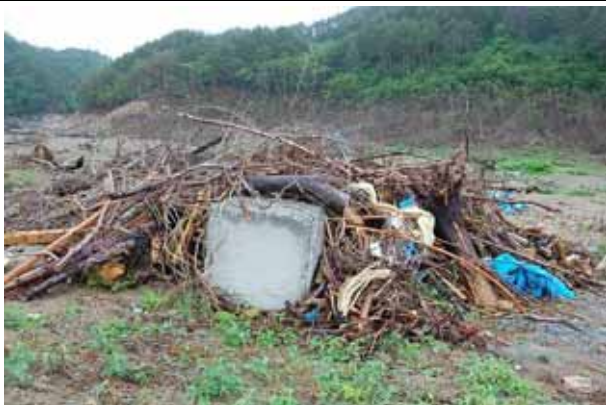
集積されたごみ（木の枝、コンクリ等）

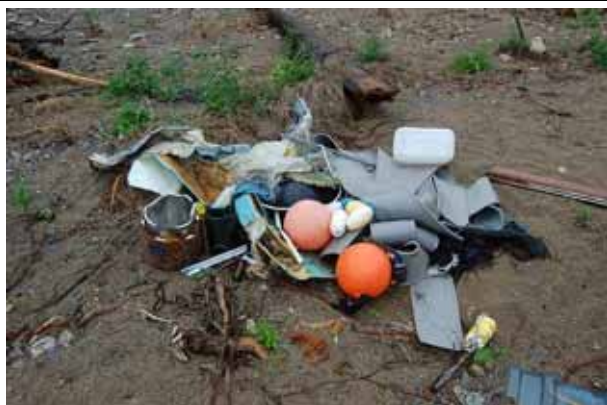
集積されたごみ（ブイ、プラスチック等）

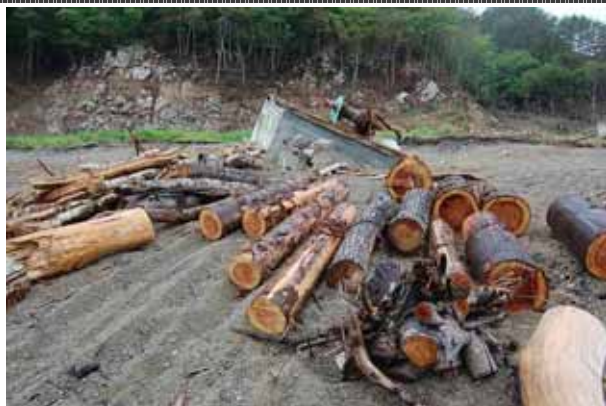
玉切りされた丸太

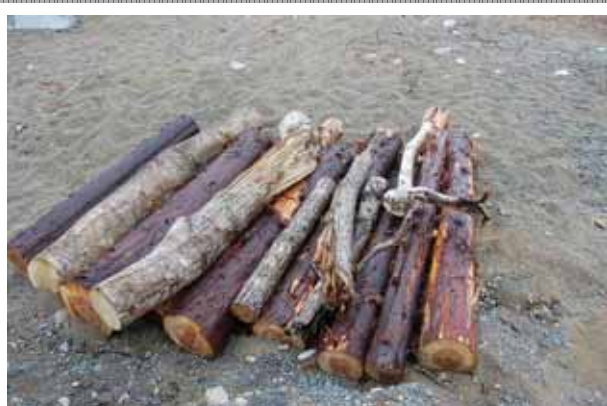
集積された丸太

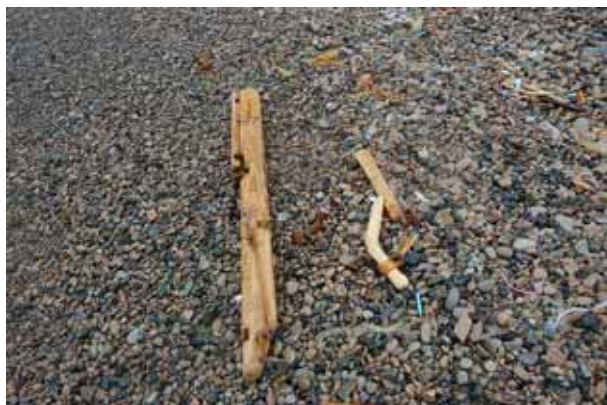
木材

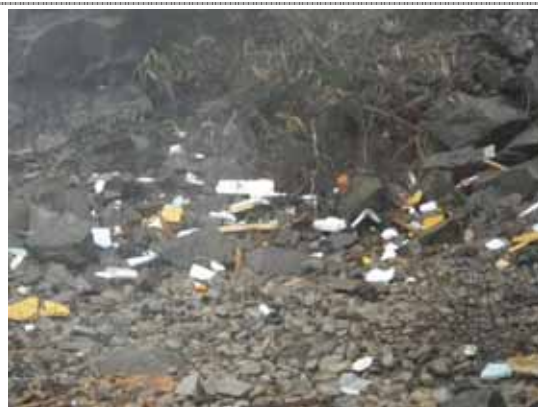
発泡スチロール

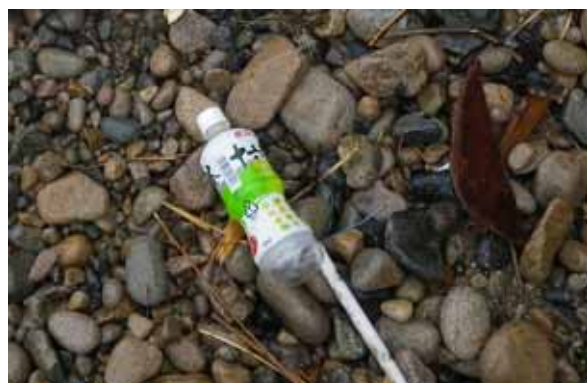
プラスチック類（ペットボトル）

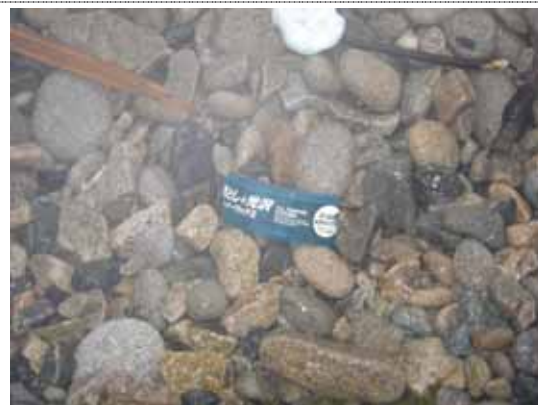
プラスチック類

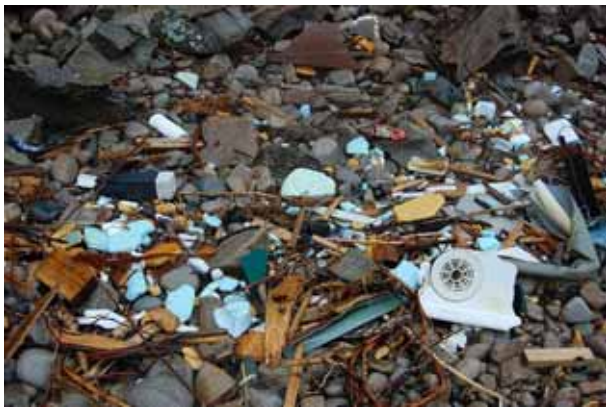
発泡スチロール、プラスチック類、木材等
