平成 23 年度  
東日本大震災による自然公園等への  
影響調査業務  
報告書 下巻

平成 23 年 11 月  
株式会社 プレック研究所

## 平成 23 年度東日本大震災による自然公園等への影響調査業務

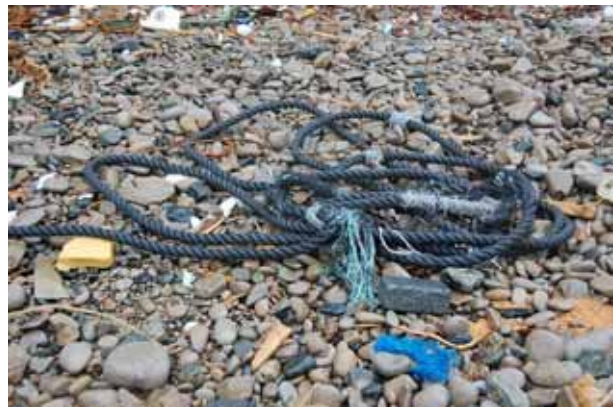
魚網類

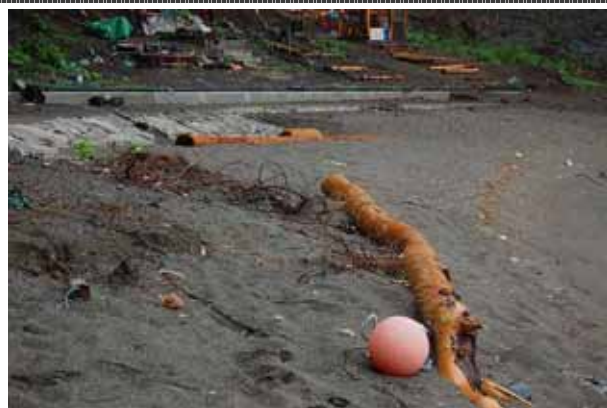
丸太

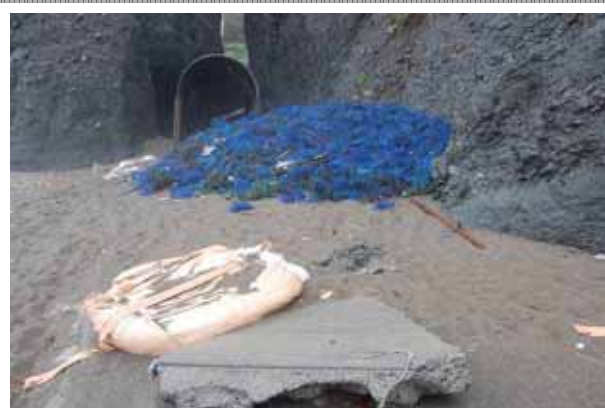
魚網（1箇所に集積されている）

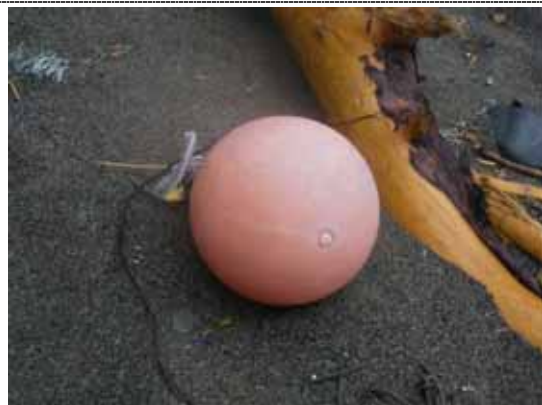
ブイ

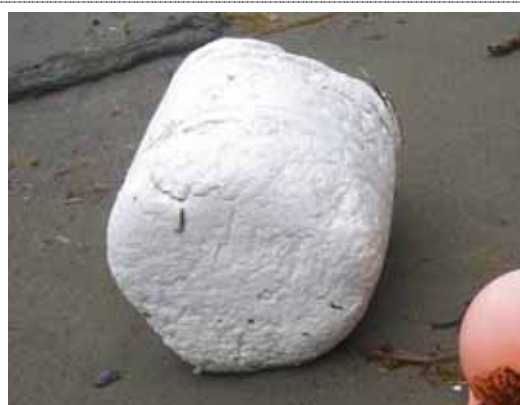
発泡スチロール

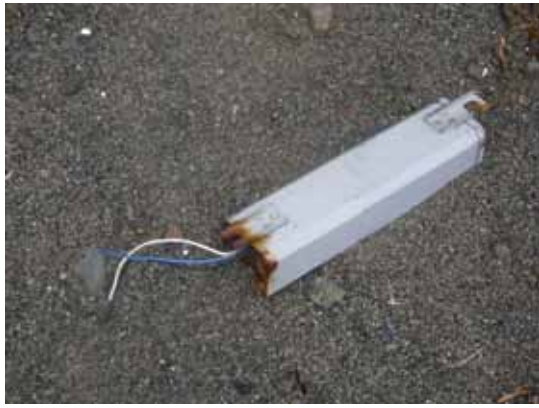
機械類

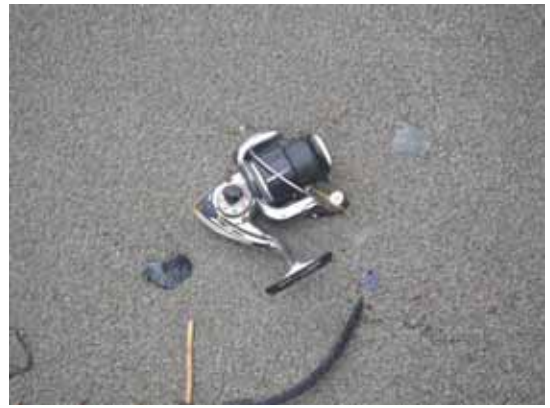
金属類

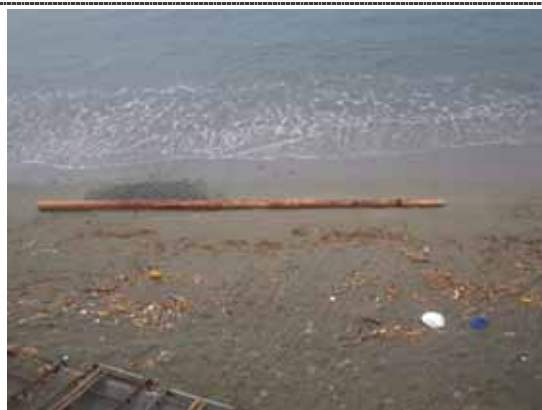
丸太

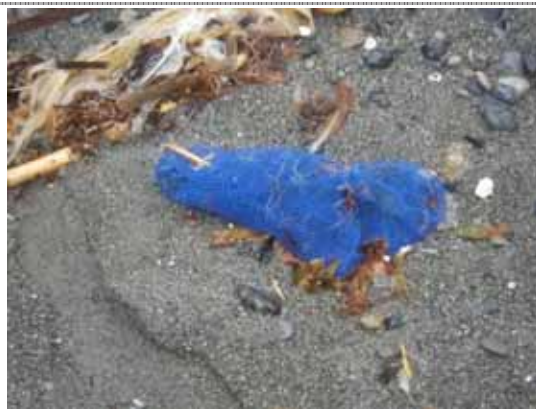
魚網類

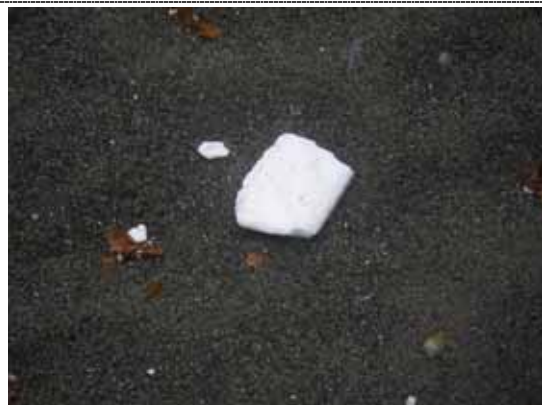
発泡スチロール

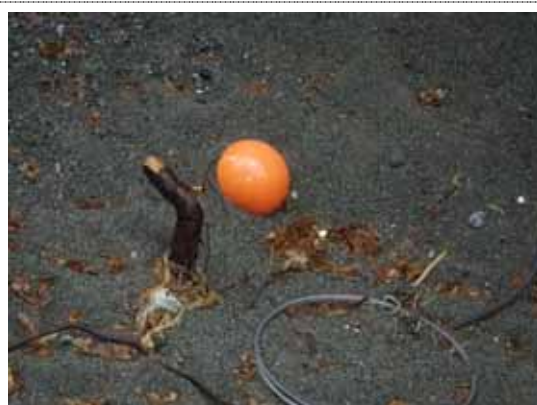
ブイ

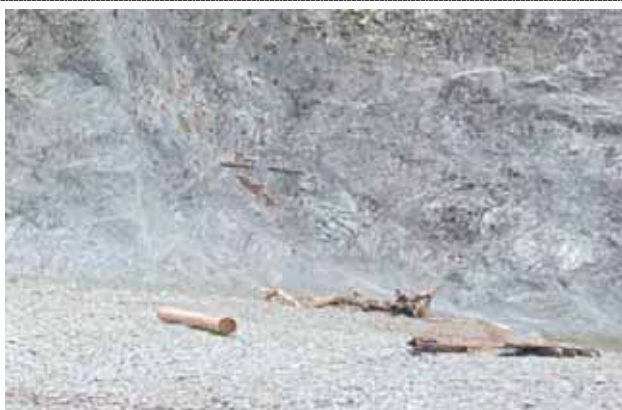
丸太

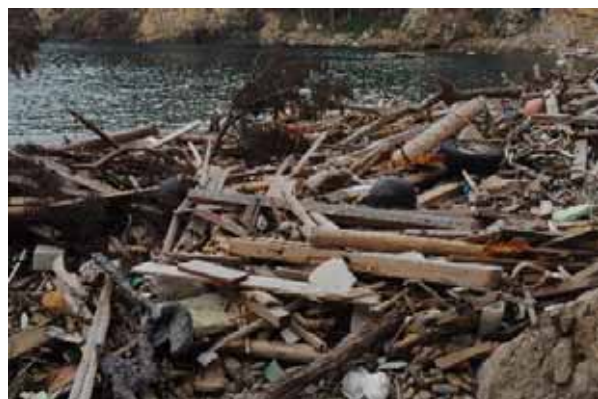
木材

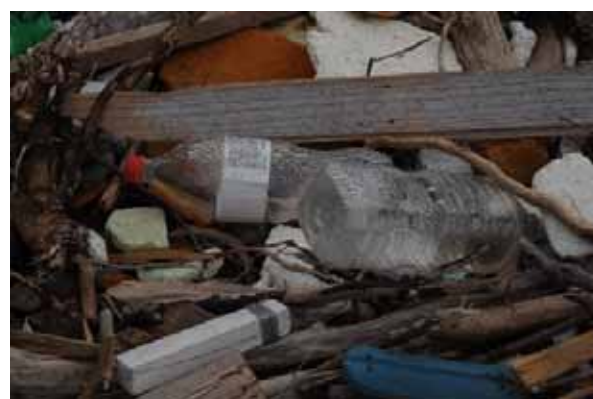
プラスチック類（ペットボトル）

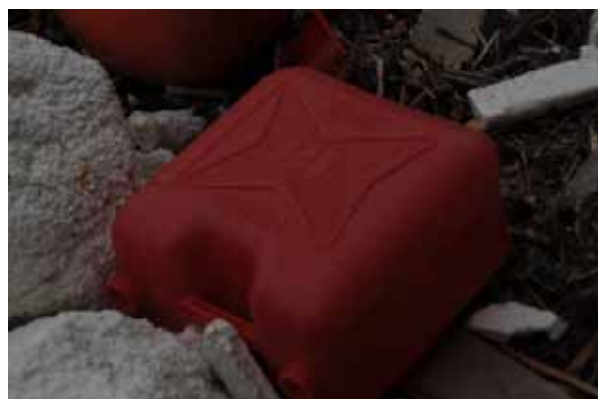
プラスチック類

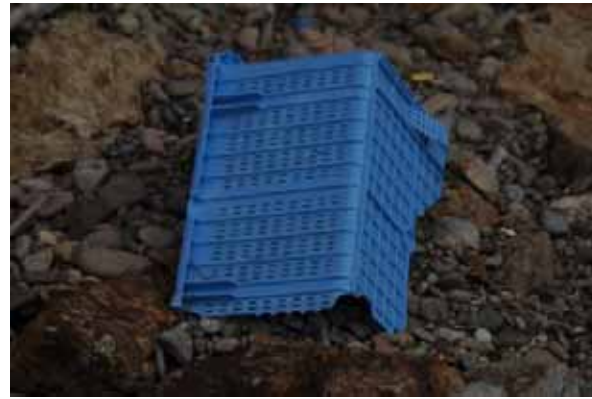
プラスチック類

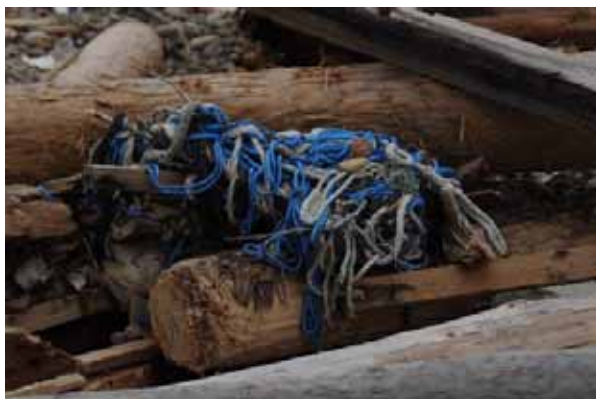
魚網類

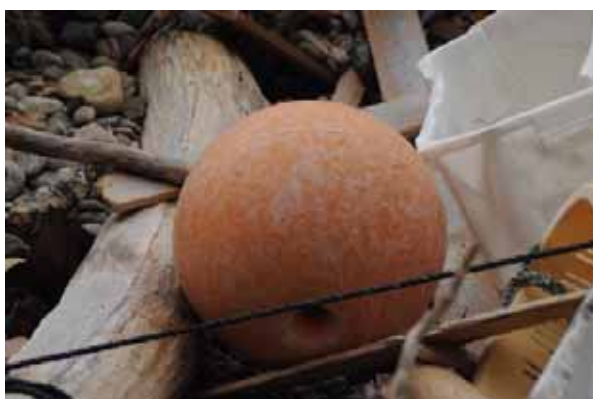
ブイ

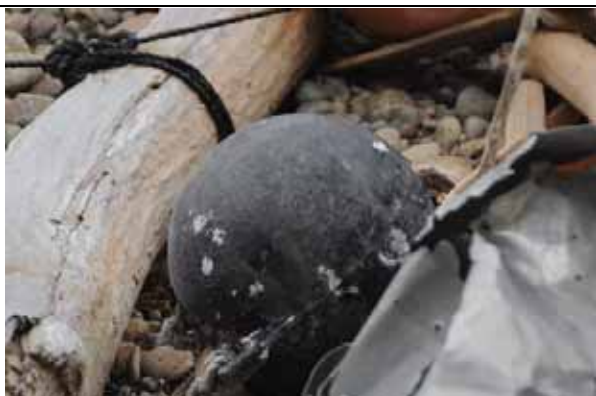
ブイ

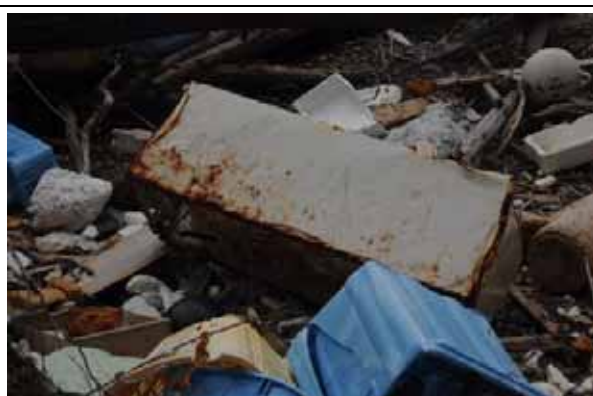
金属類

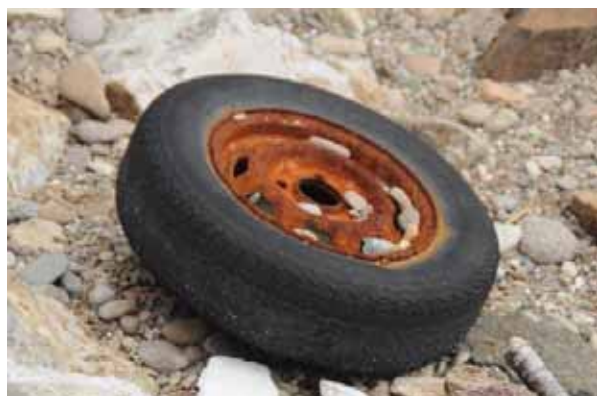
タイヤ

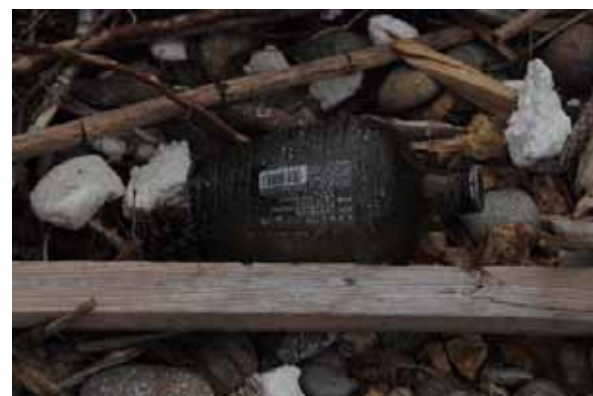
ガラス瓶

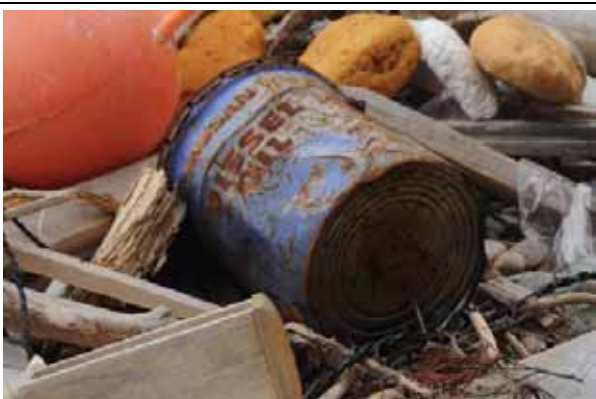
缶

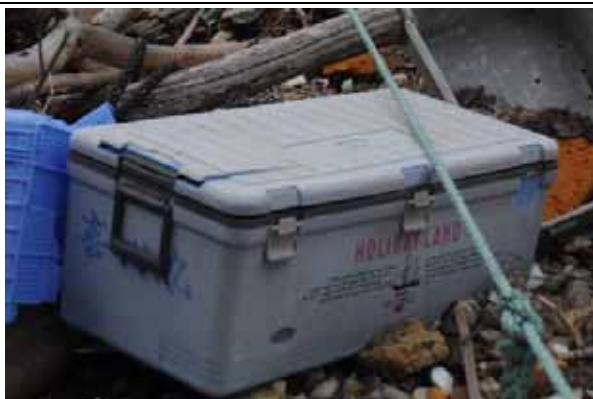
プラスチック類

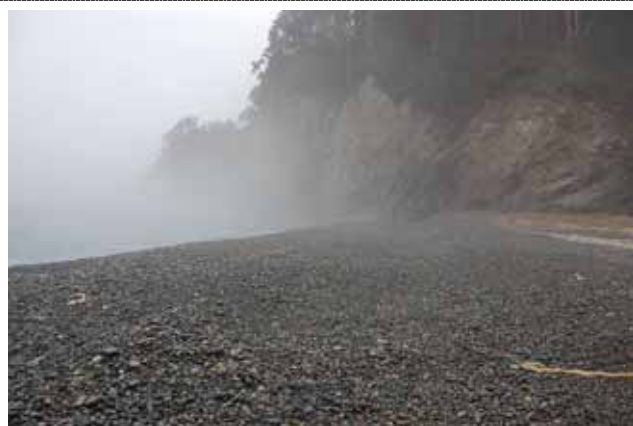
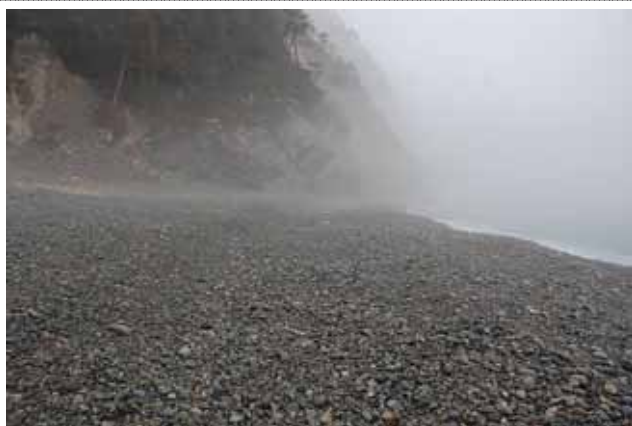
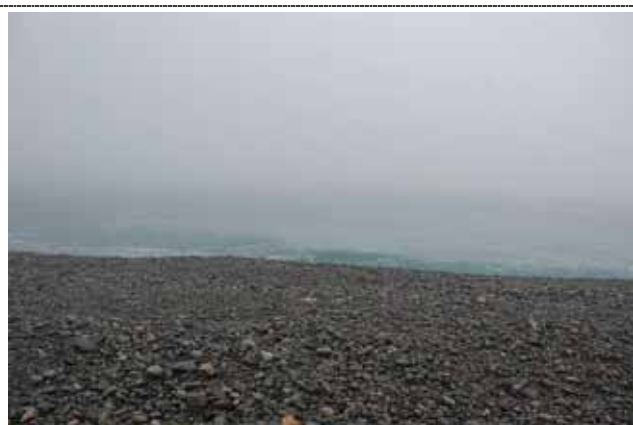
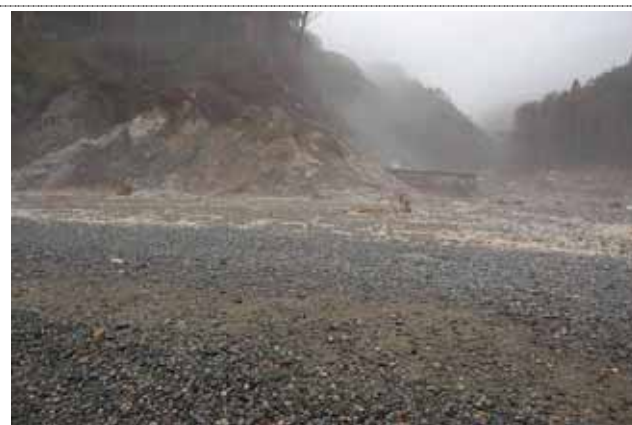
○漂着ごみの分布状況（中央部からの4方向写真）

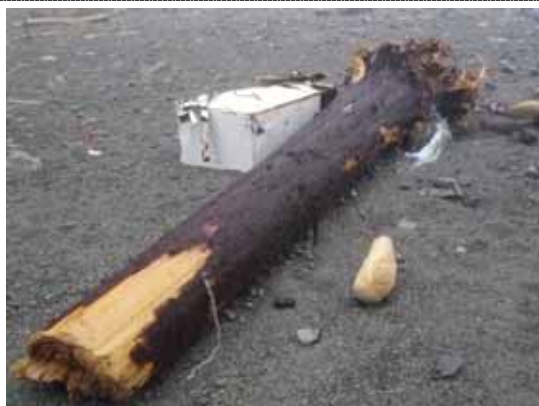
丸太

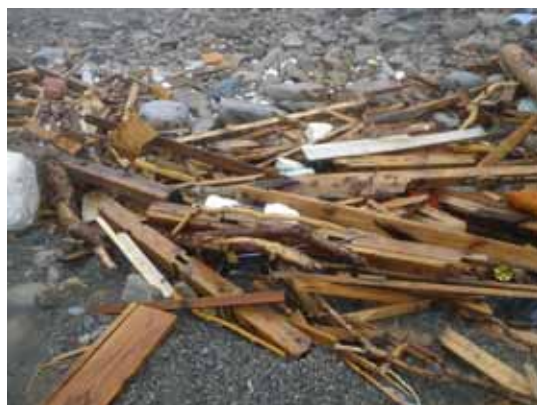
木材

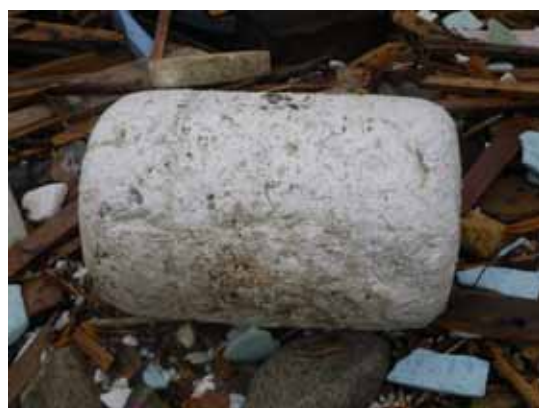
発泡スチロール

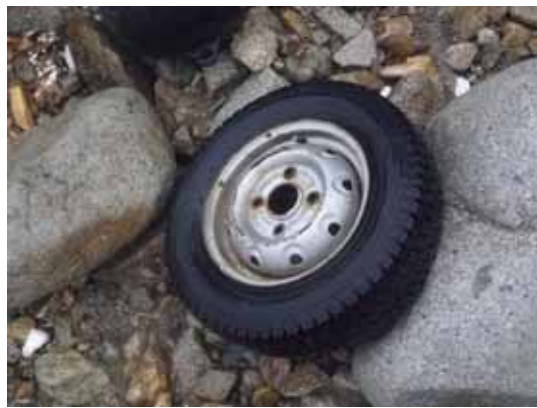
タイヤ

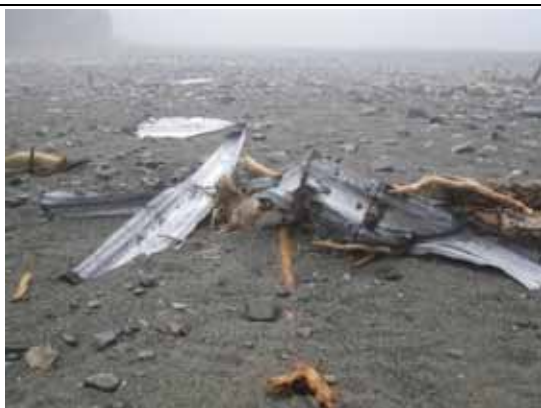
ガードレール

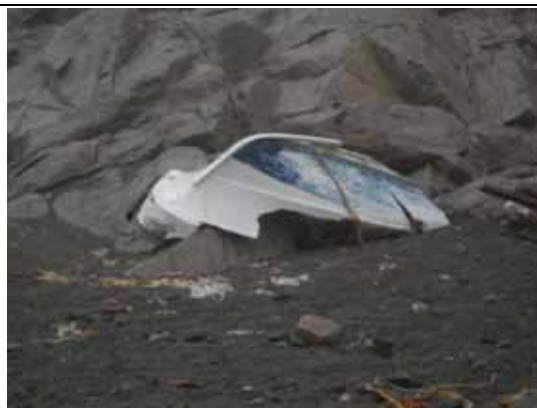
船の残骸

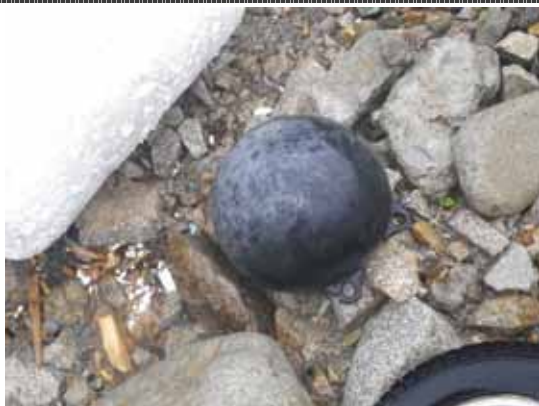
ブイ

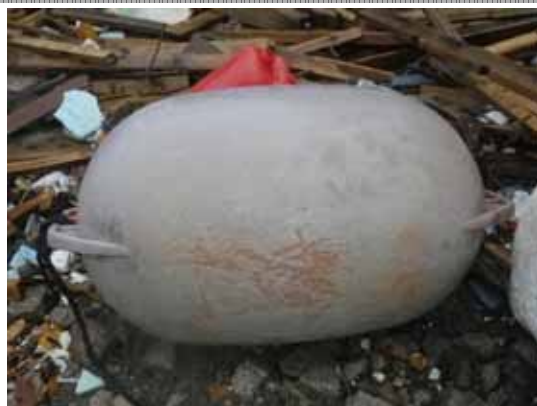
ブイ

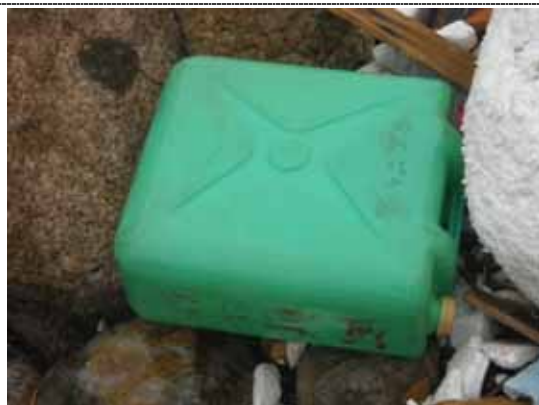
プラスチック類

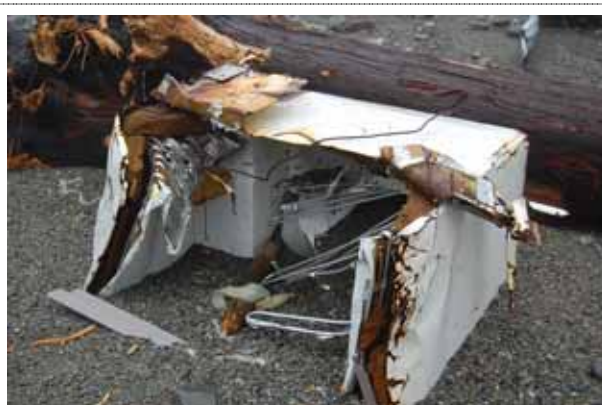
金属類

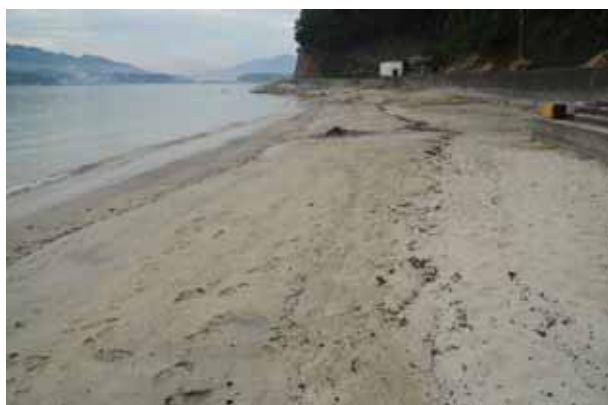
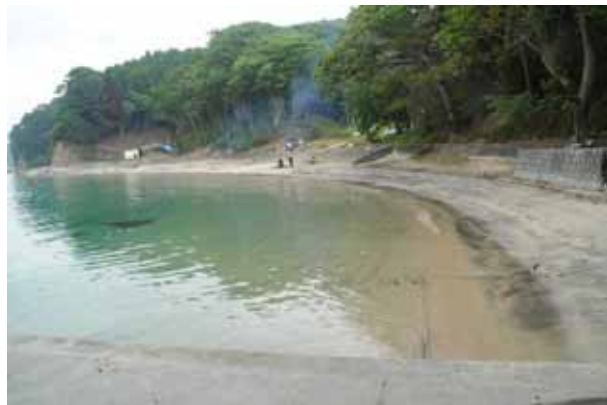
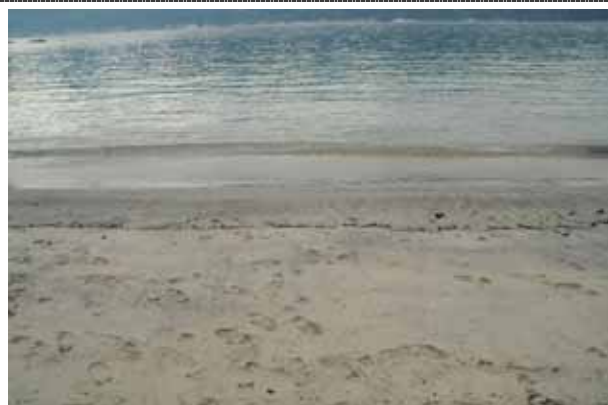
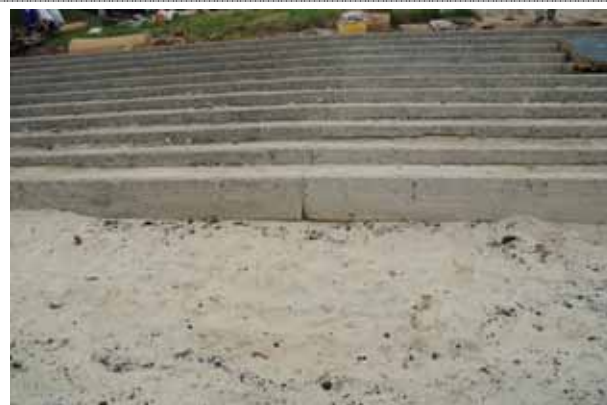
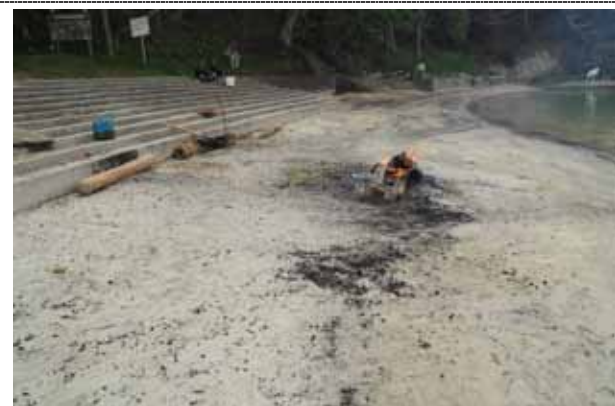
○漂着ごみの分布状況（中央部からの4方向写真及び全体写真）

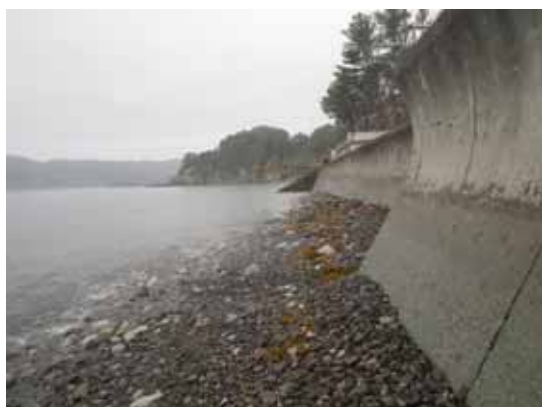
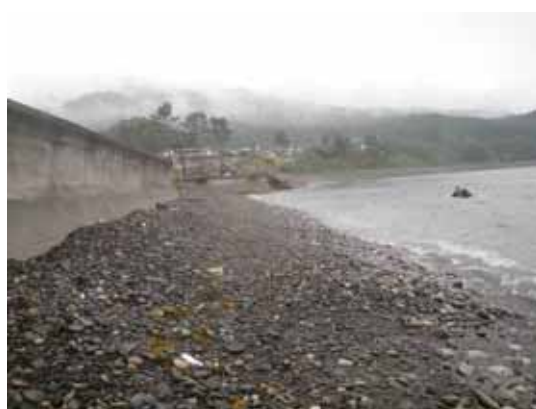
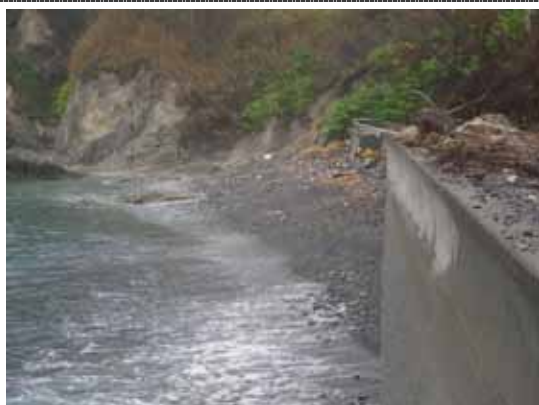
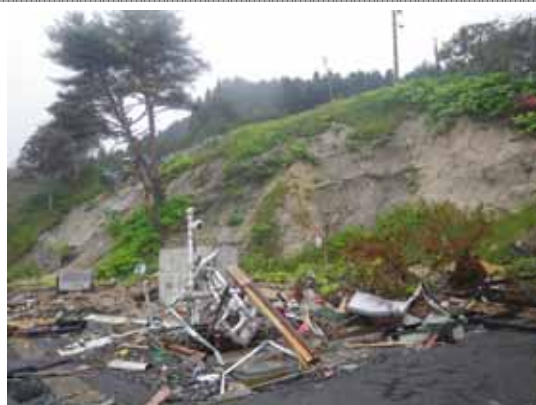
○漂着ごみの分布状況（中央部からの4方向写真）

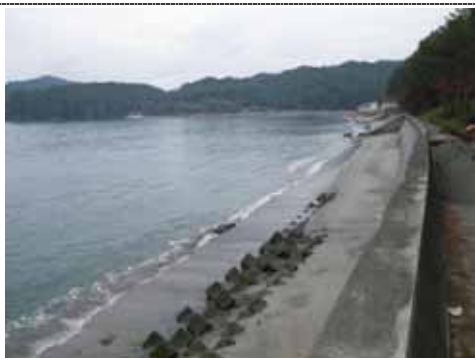
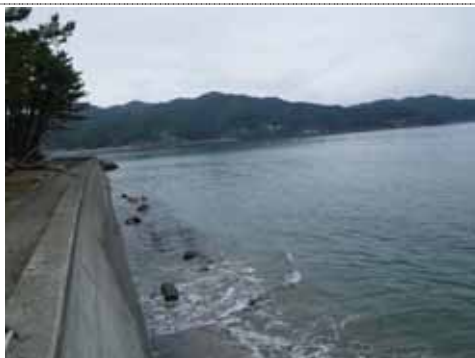
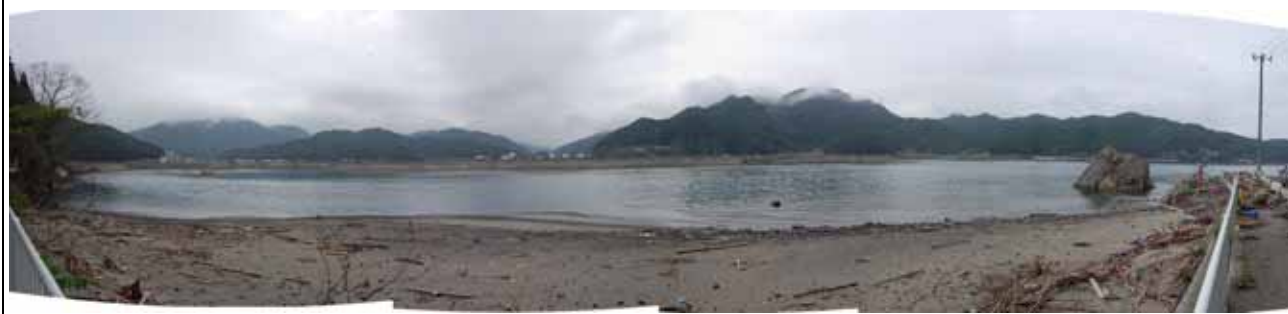
### ○漂着ごみの分布状況

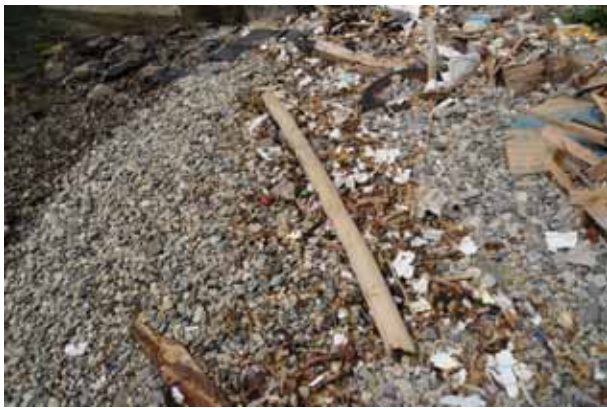
木材

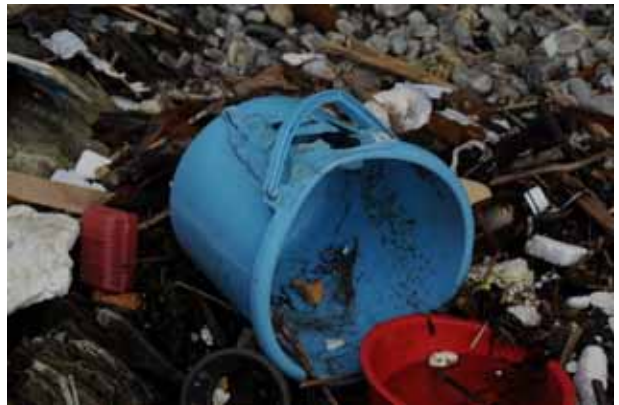
プラスチック類

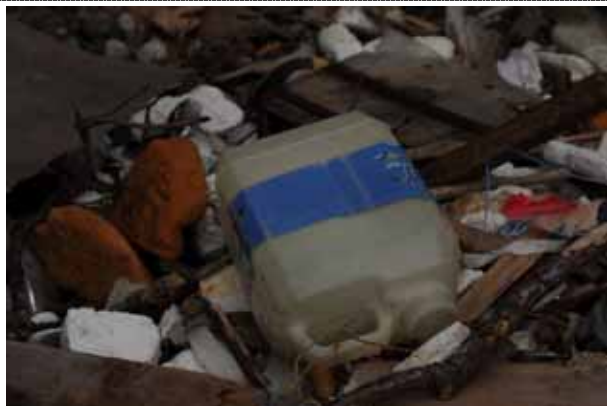
プラスチック類

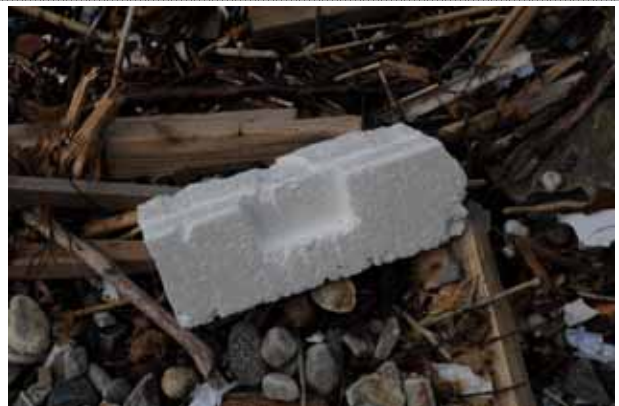
発泡スチロール

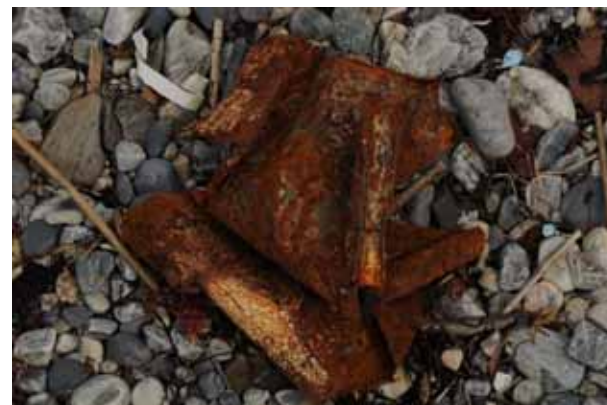
金属類

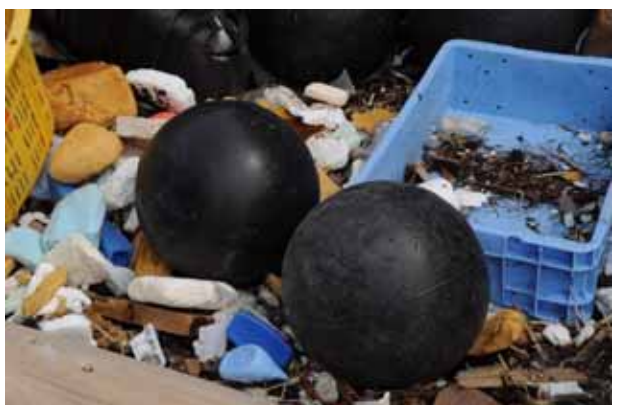
ブイ

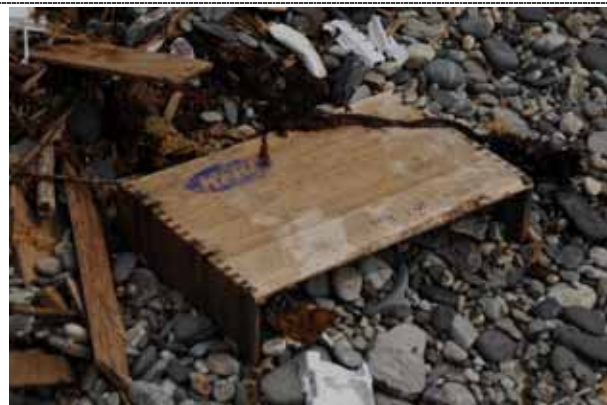
木箱

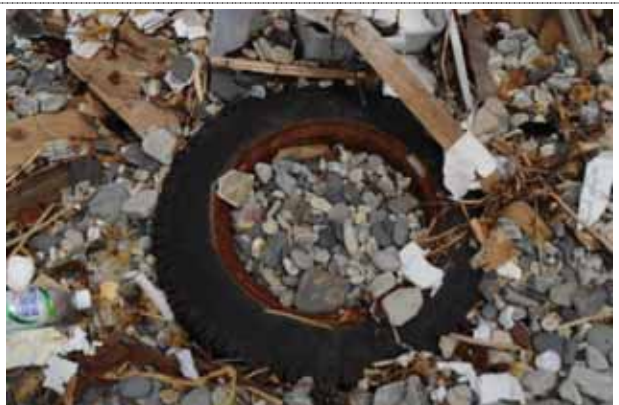
タイヤ

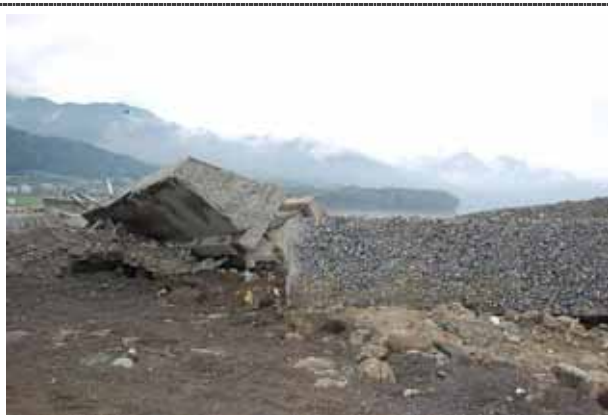
堤防の残骸

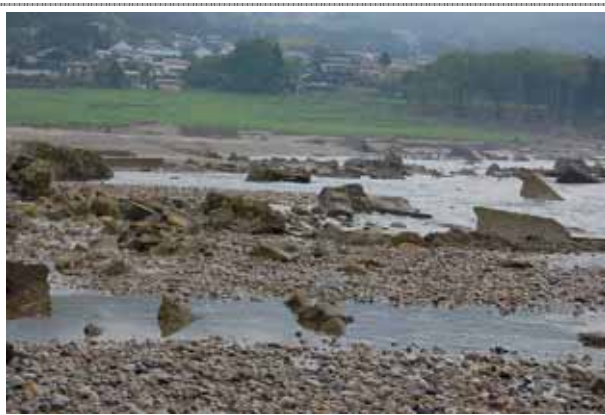
コンクリートの塊

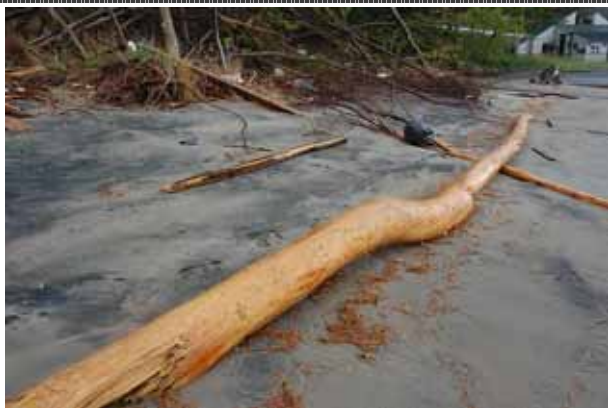
丸太

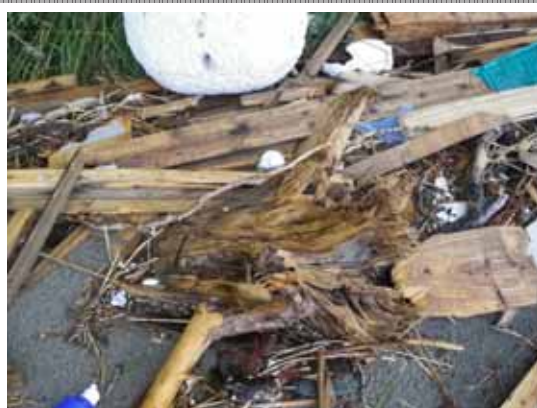
木材

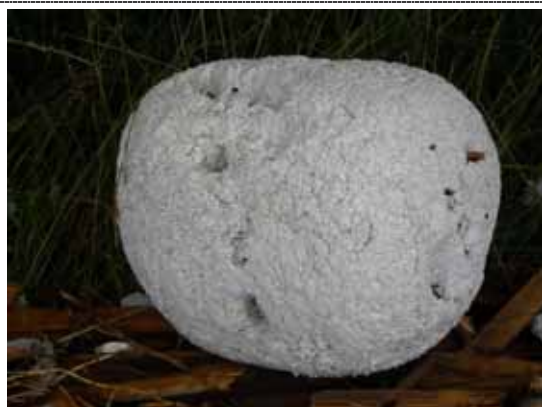
発泡スチロール

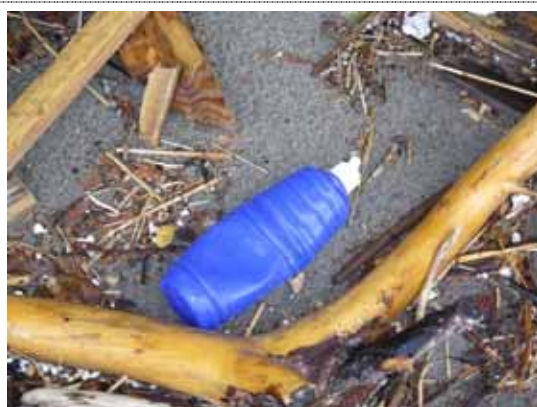
プラスチック類

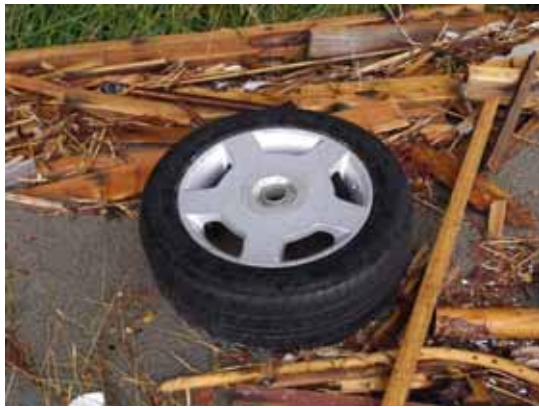
タイヤ

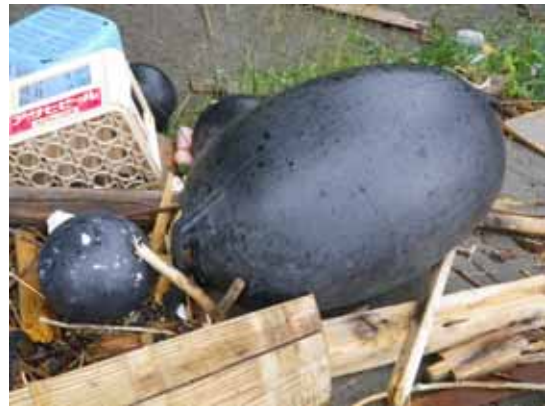
ブイ

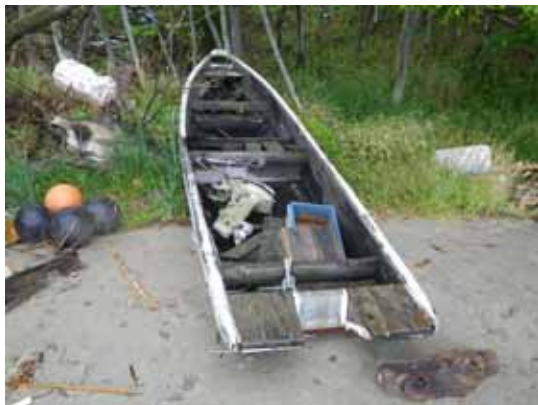
船

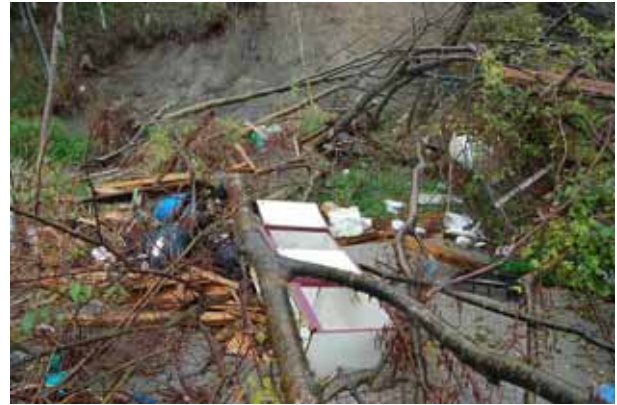
家具（棚）

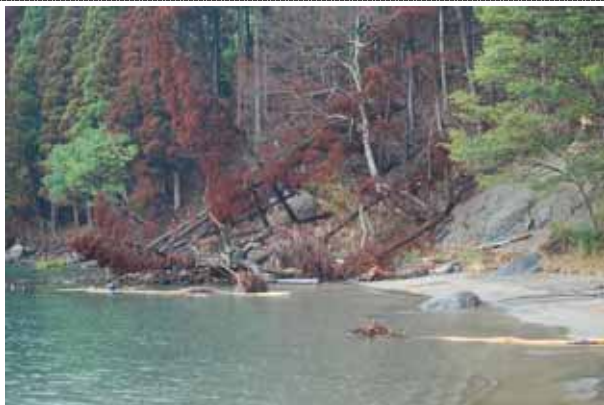
崩壊した松林

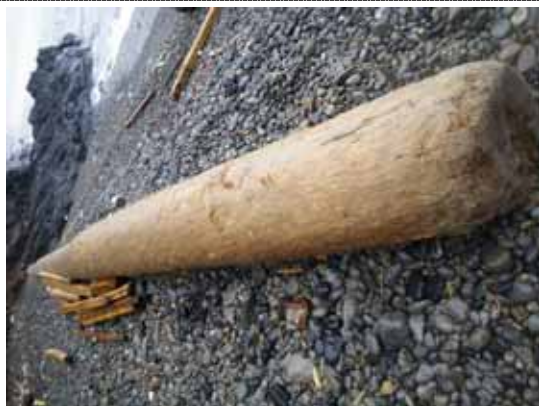
丸太

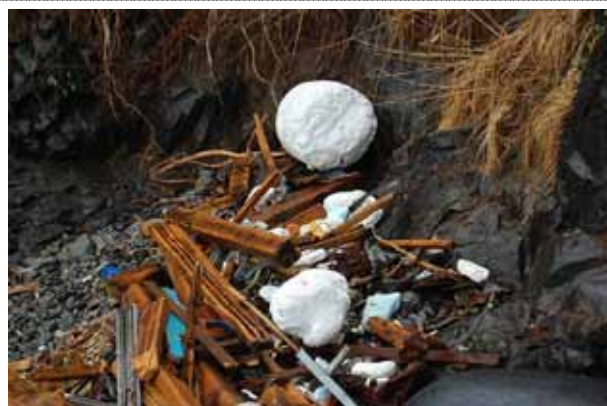
木材、発泡スチロール

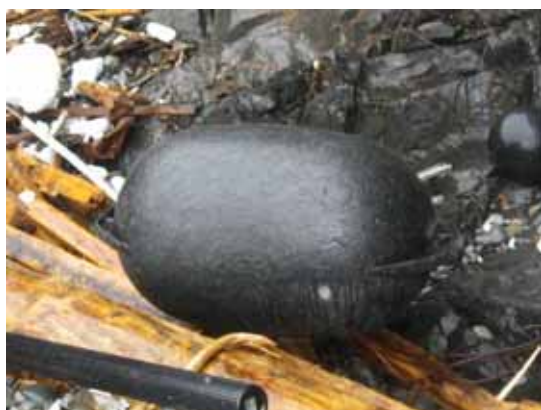
ブイ

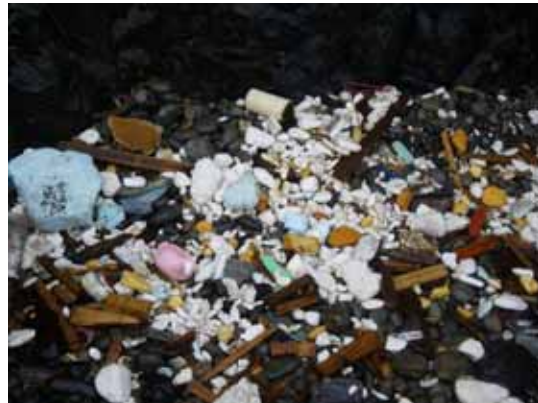
発泡スチロール、プラスチック類

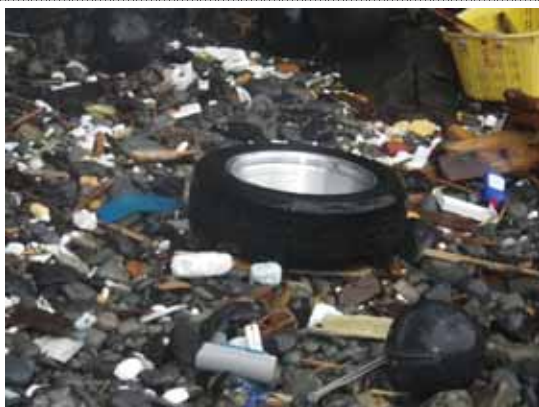
タイヤ

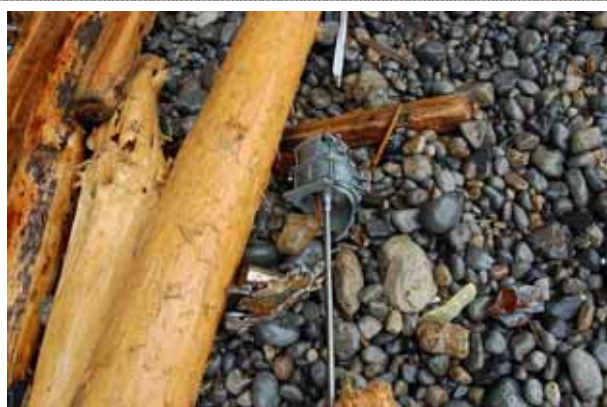
金属類

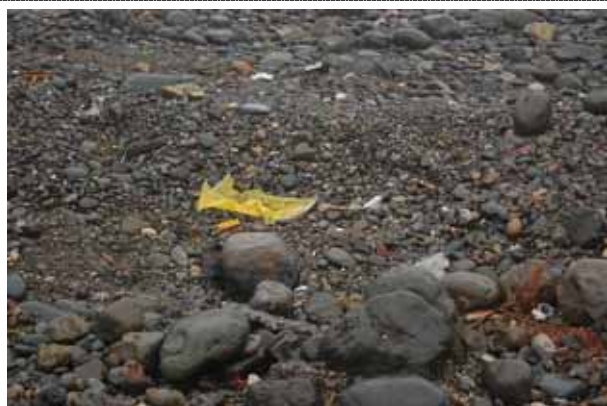
プラスチック類

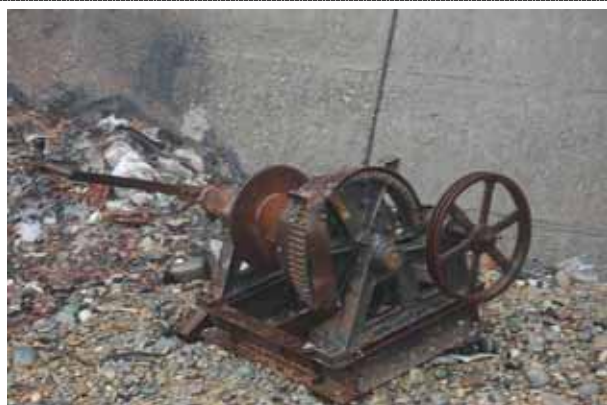
金属類

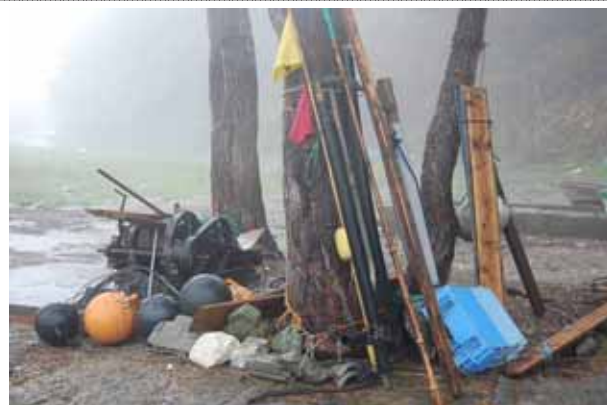
片付けられた漁具、木材等（被覆率算定外）

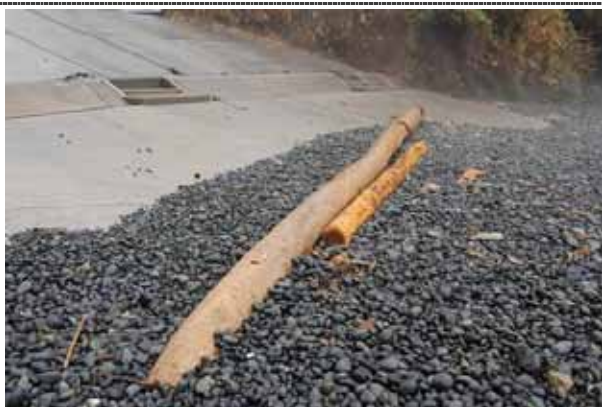
丸太

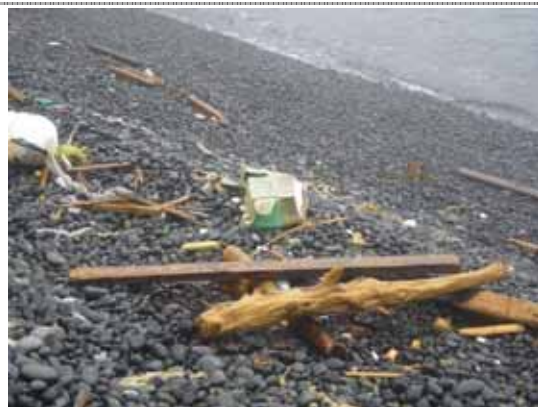
木材

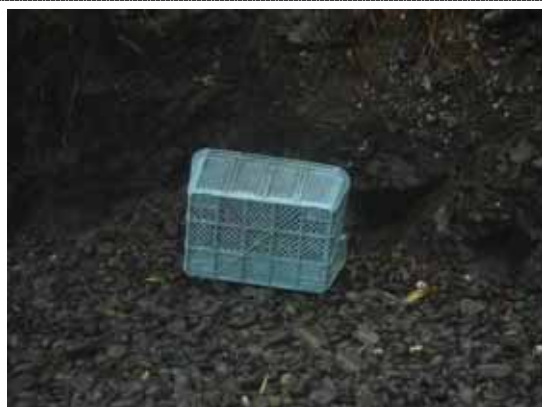
プラスチック類

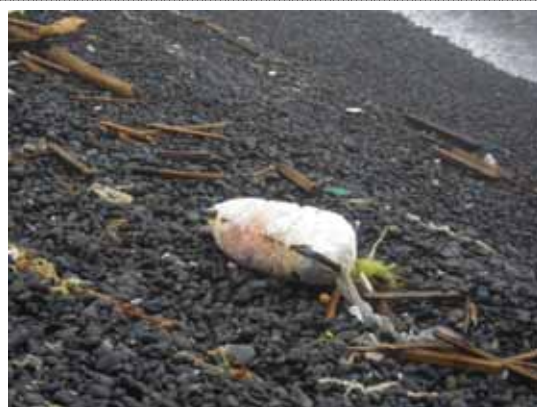
発泡スチロール

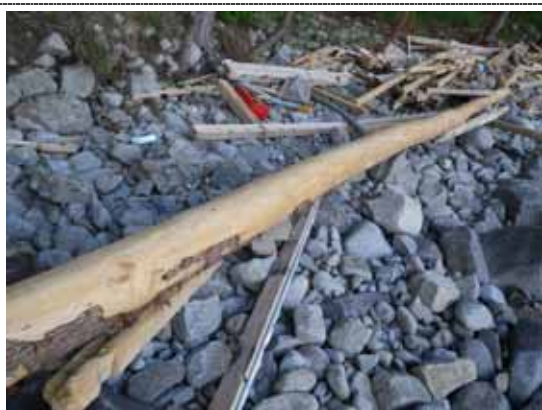
木材

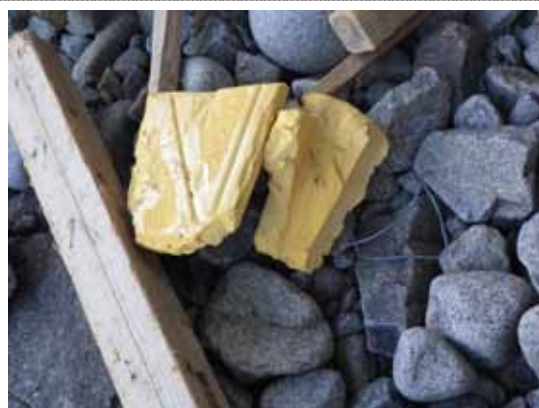
発泡スチロール

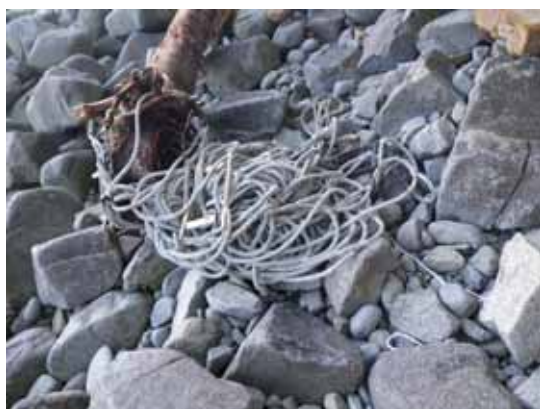
魚網類

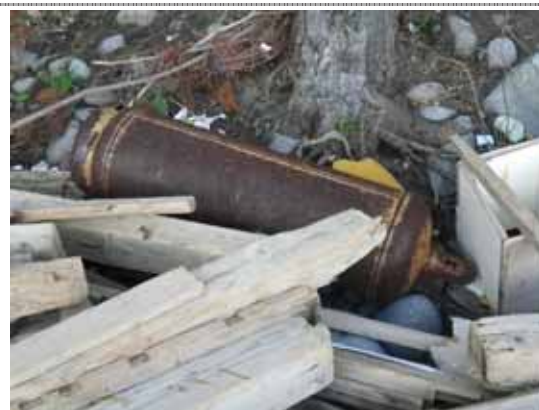
ガスボンベ

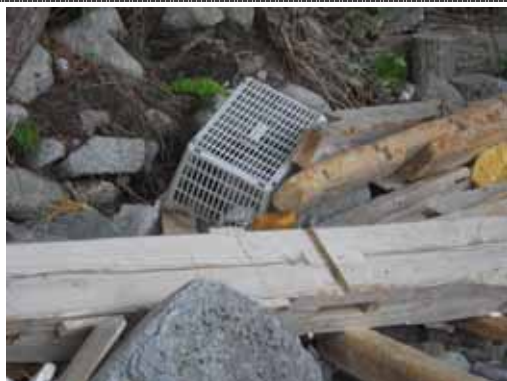
プラスチック

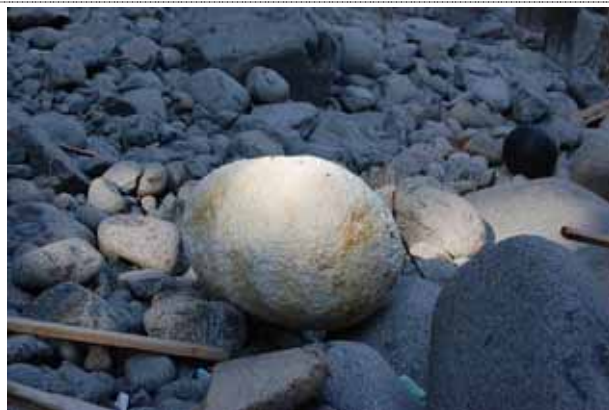
発泡スチロール

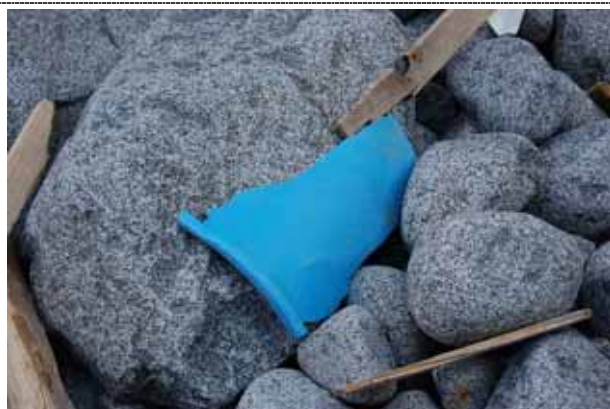
プラスチックの破片

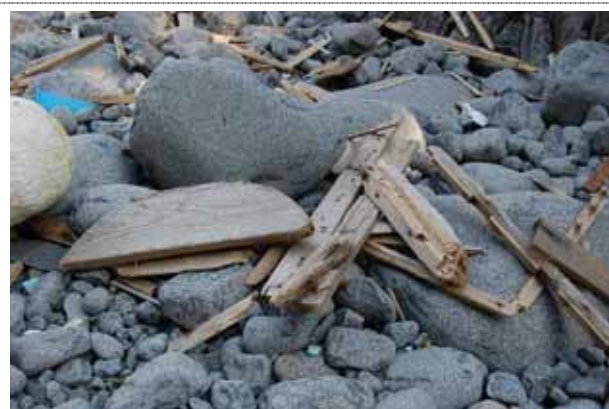
木材

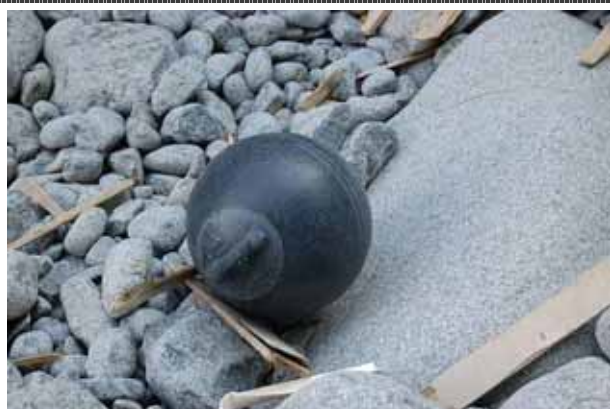
ブイ

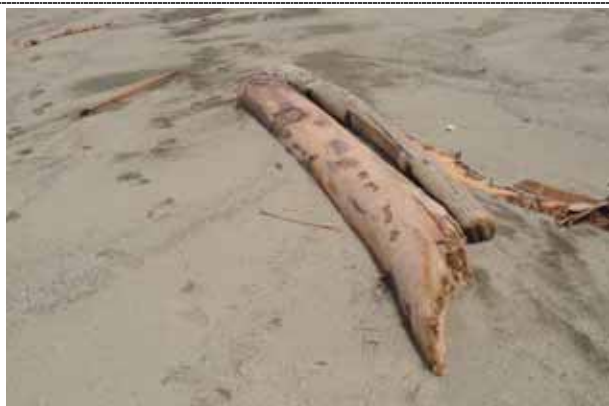
丸太

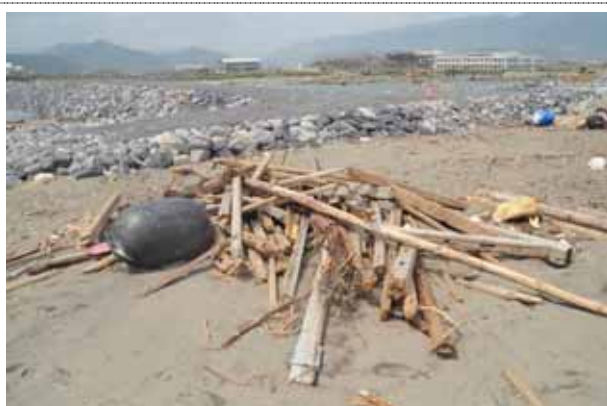
木材、ブイ

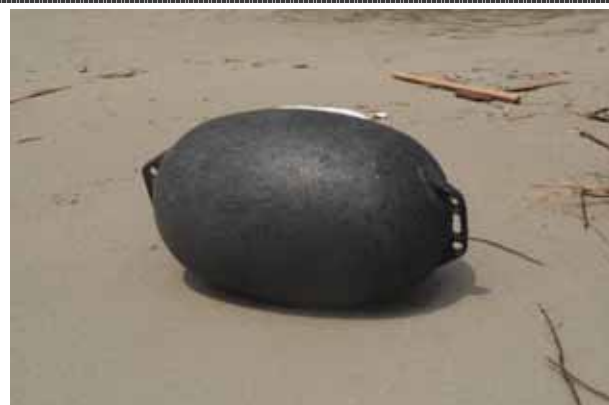
ブイ

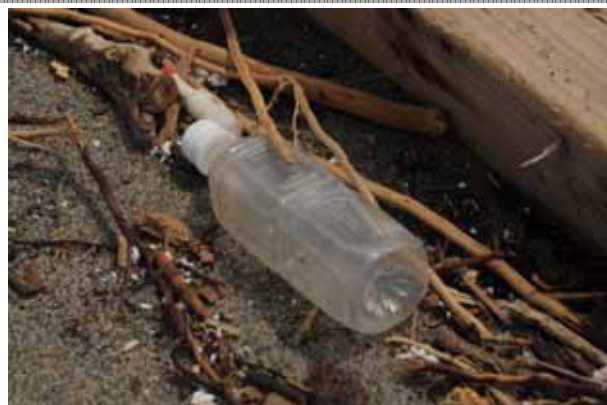
プラスチック類 (ペットボトル)

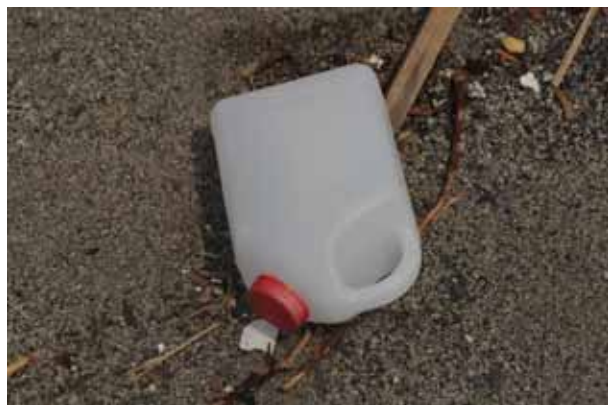
プラスチック類 (ポリタンク)

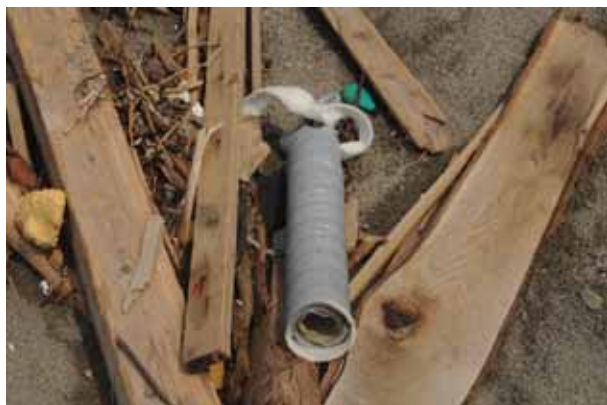
プラスチック類、木材

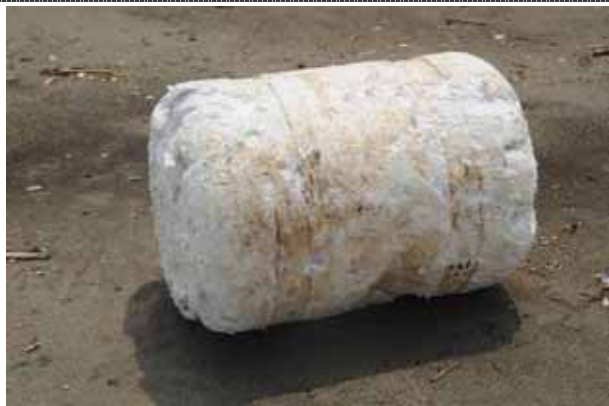
発泡スチロール
