平成 23 年度  
東日本大震災による自然公園等への  
影響調査業務  
報告書 下巻

平成 23 年 11 月  
株式会社 プレック研究所

## 平成 23 年度東日本大震災による自然公園等への影響調査業務

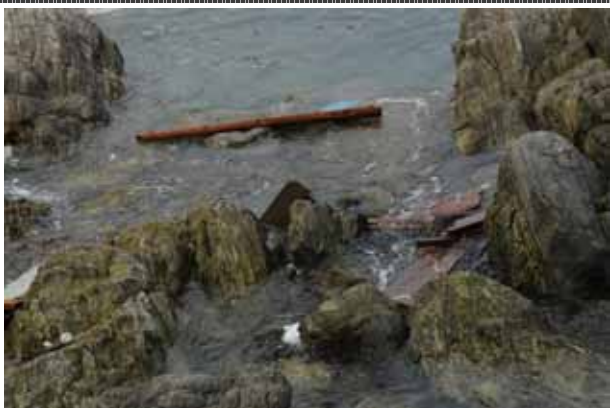
木材

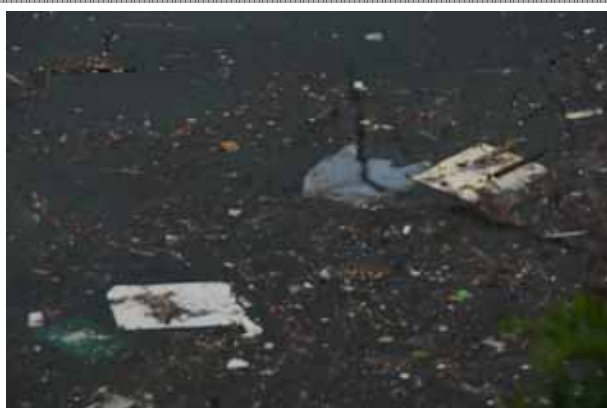
発泡スチロール、プラスチック類

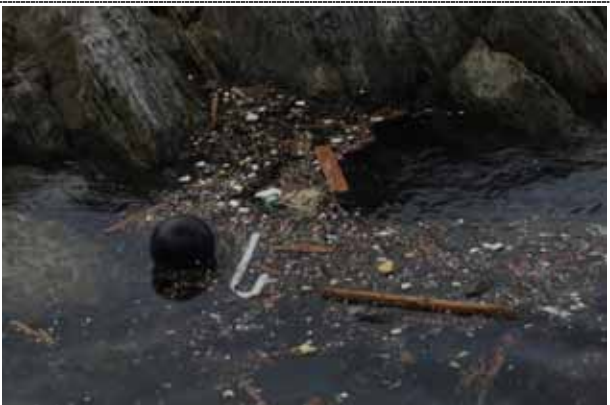
ブイ、木材

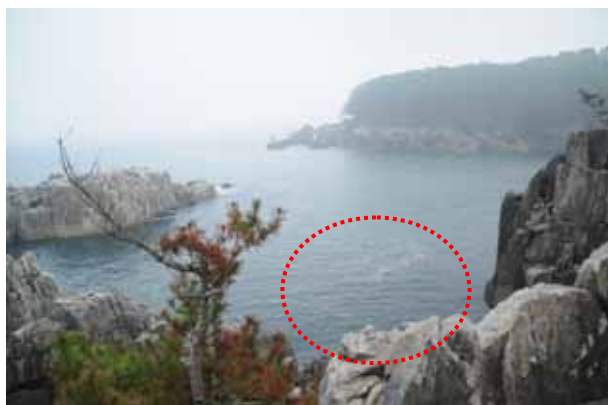
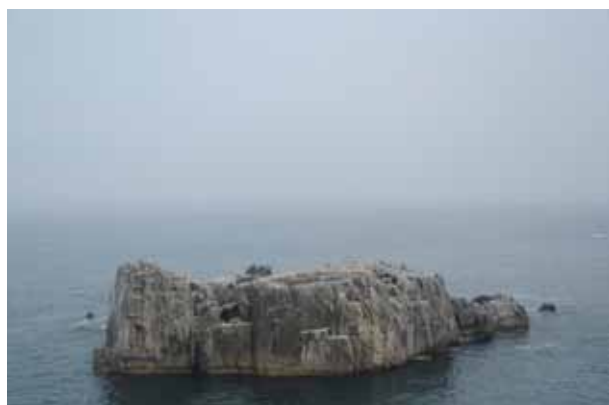
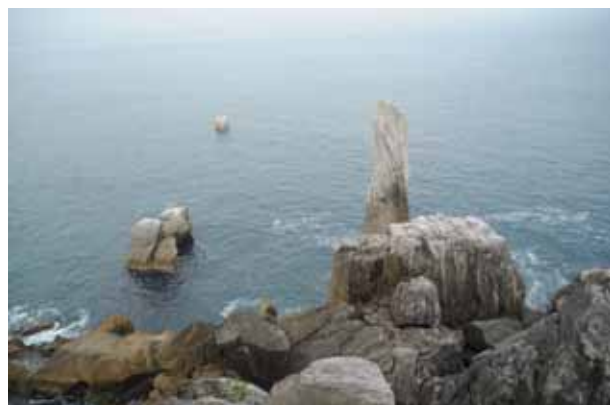
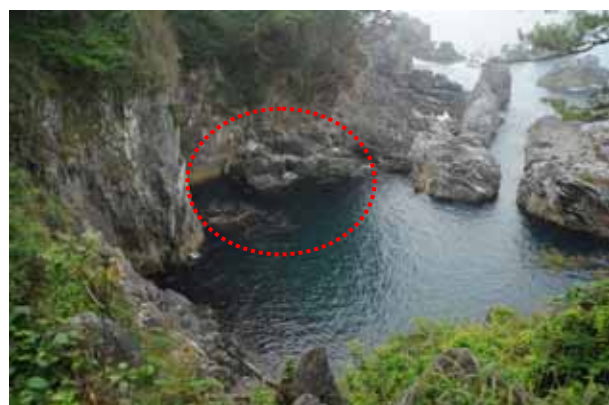
水取り場（普通地域）

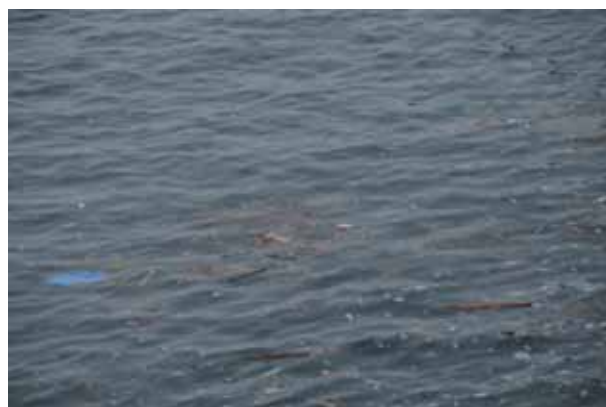
木材、プラスチック類

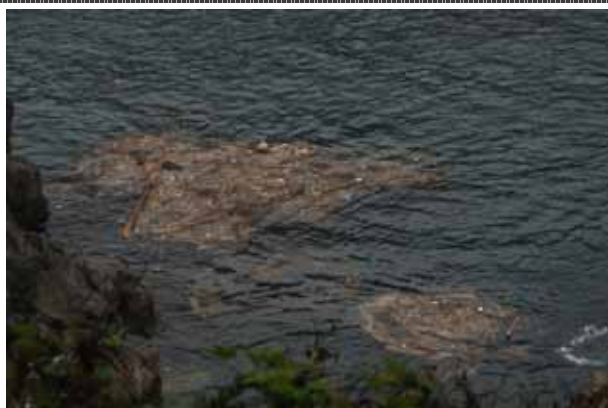
木材

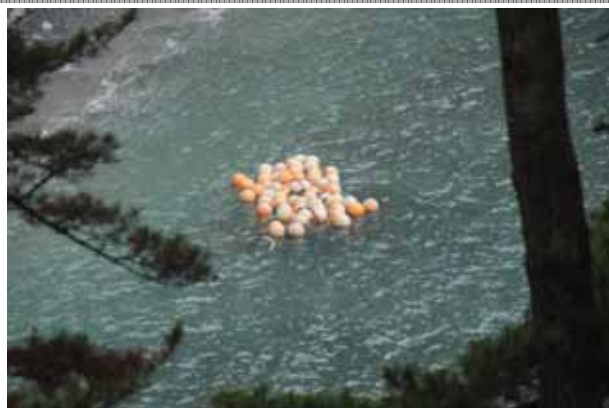
ブイ

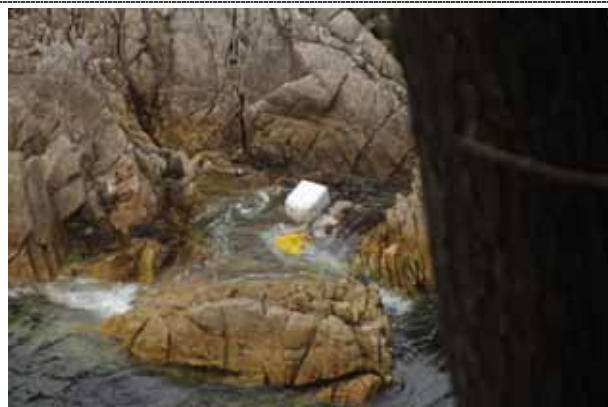
発泡スチロール

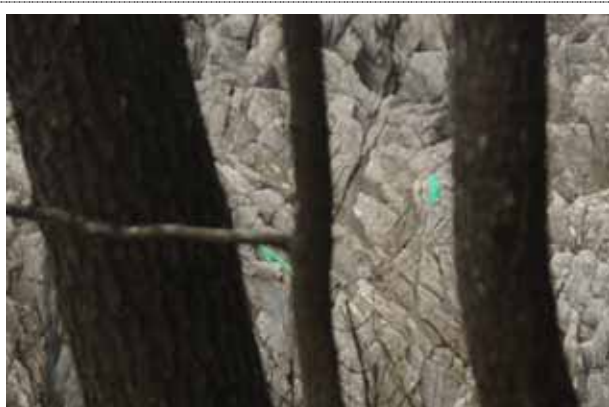
プラスチック類

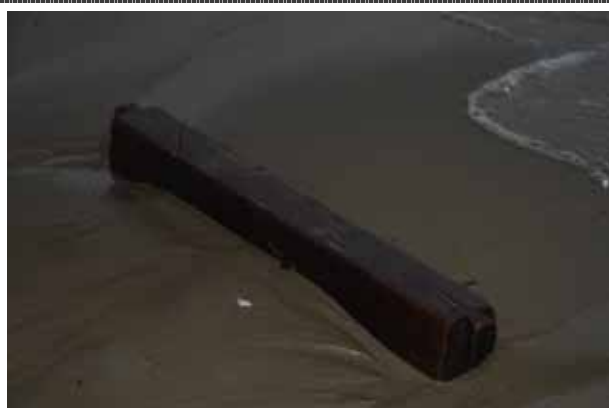
木材

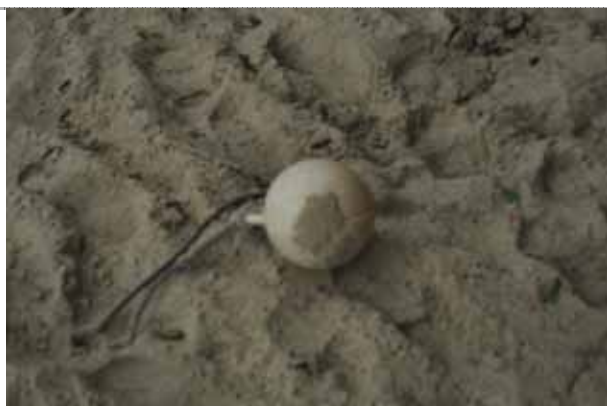
ブイ

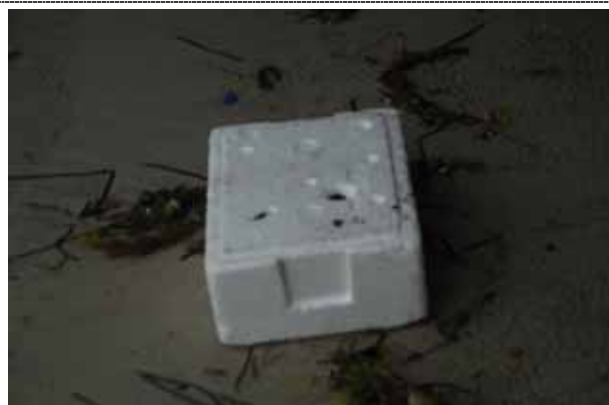
発泡スチロール

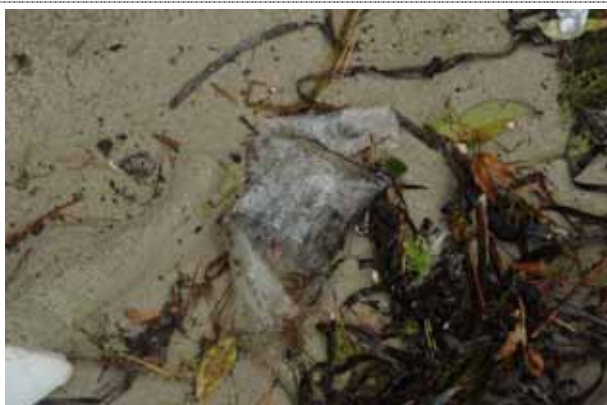
プラスチック類

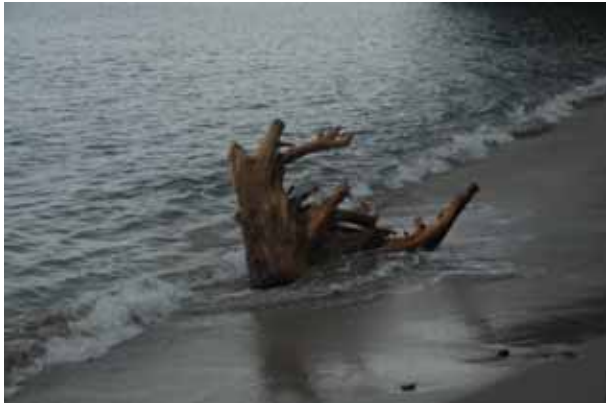
切り株

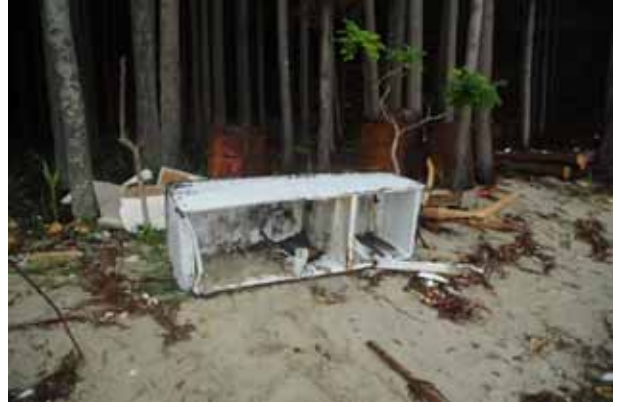
冷蔵庫

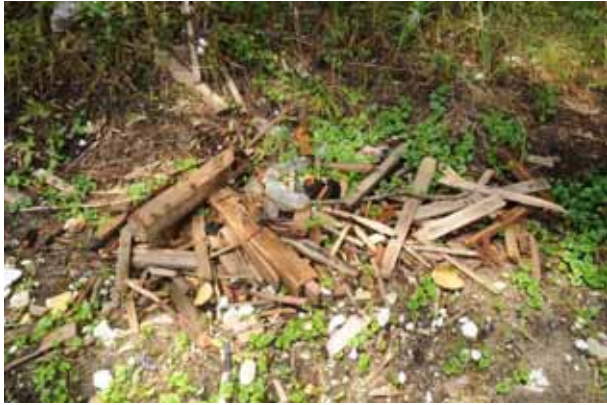
木材

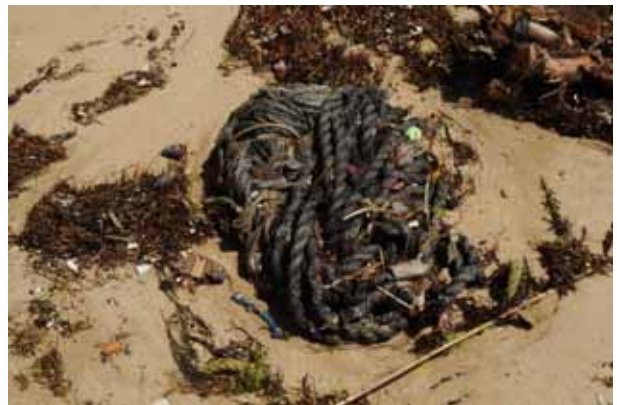
魚網類

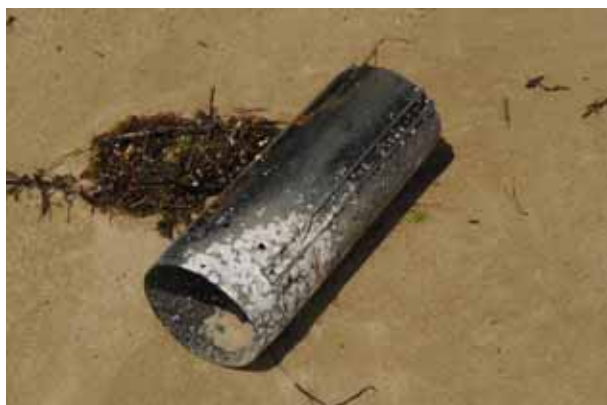
金属類

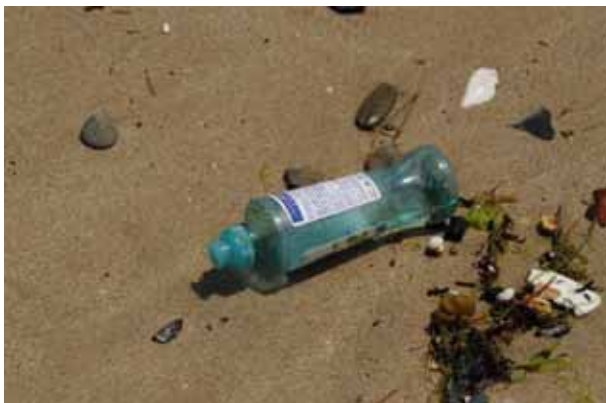
プラスチック類

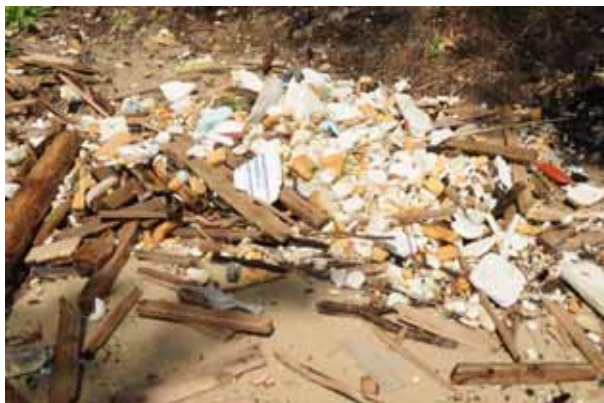
プラスチック類

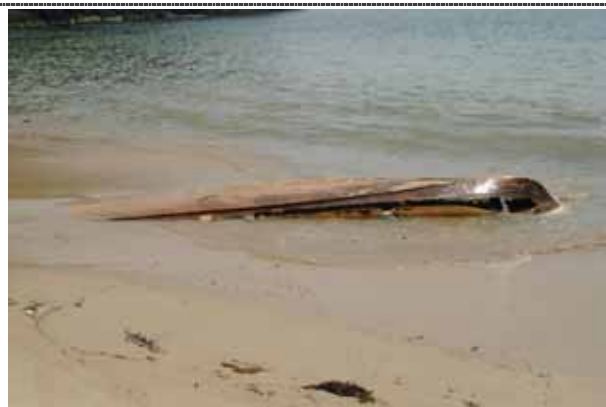
船

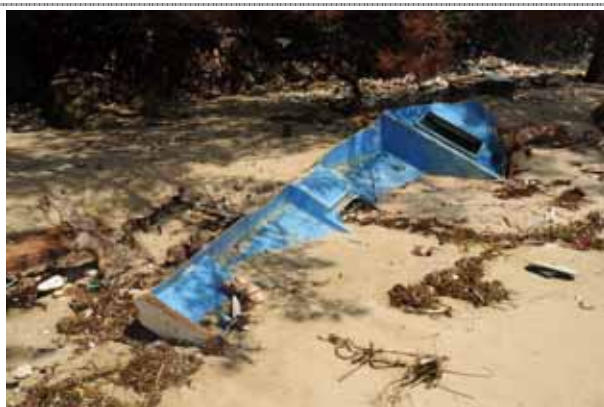
船

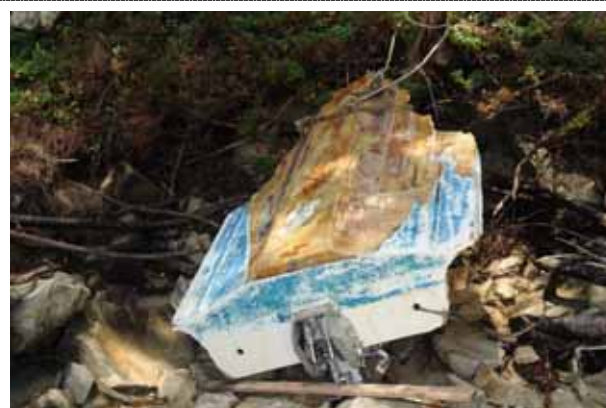
船

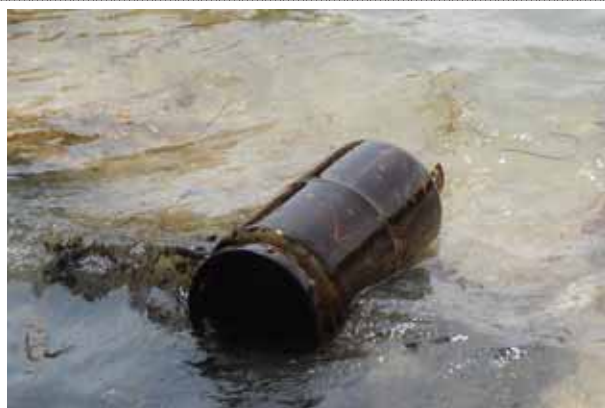
船の残骸

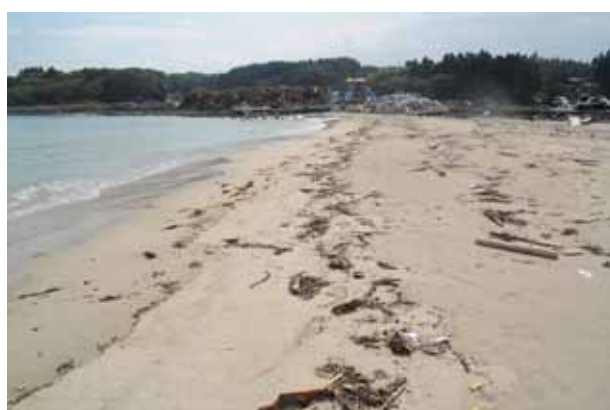
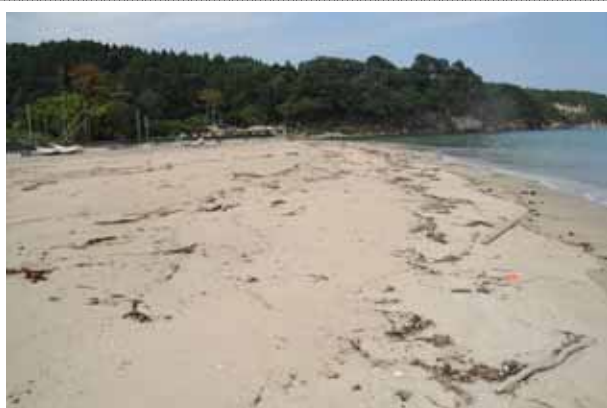
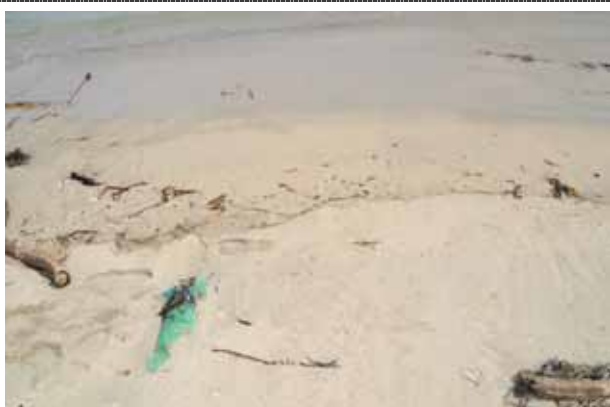
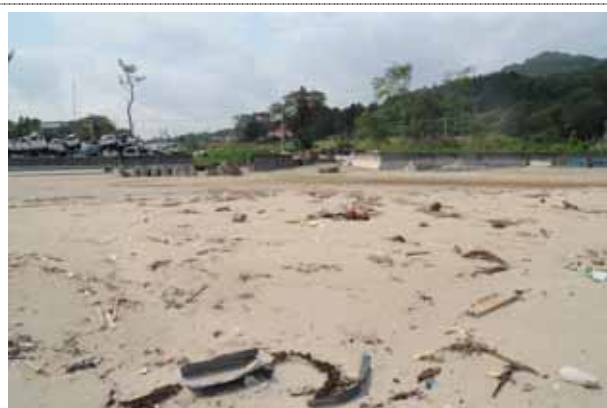
○漂着ごみの分布状況（中央からの4方向写真）

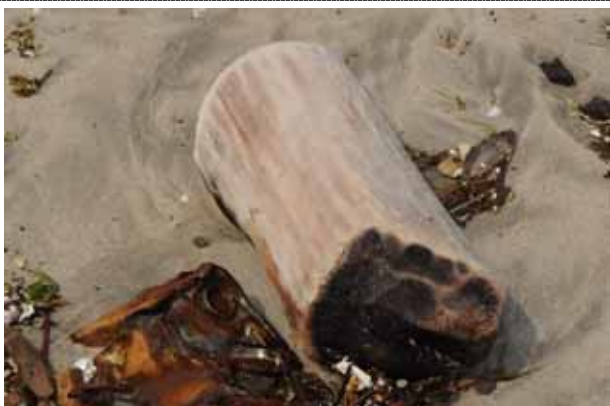
木材

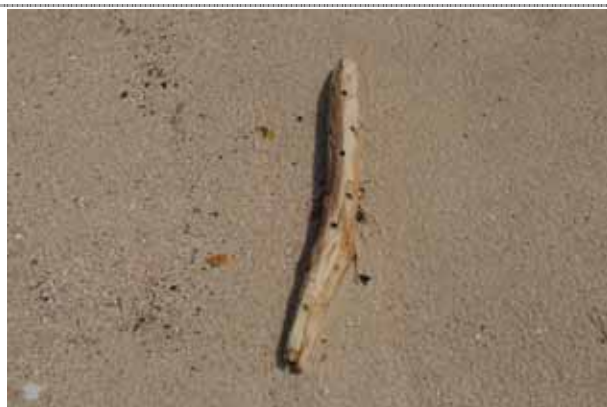
木材

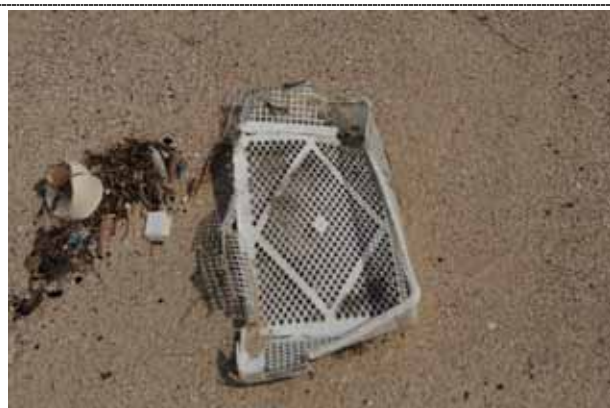
プラスチック類

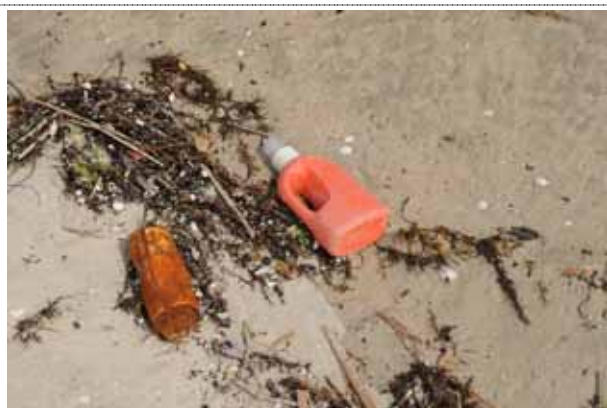
スプレー缶、プラスチック類

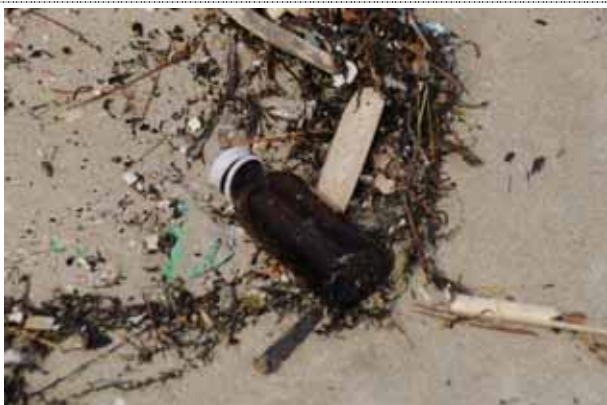
ガラス瓶

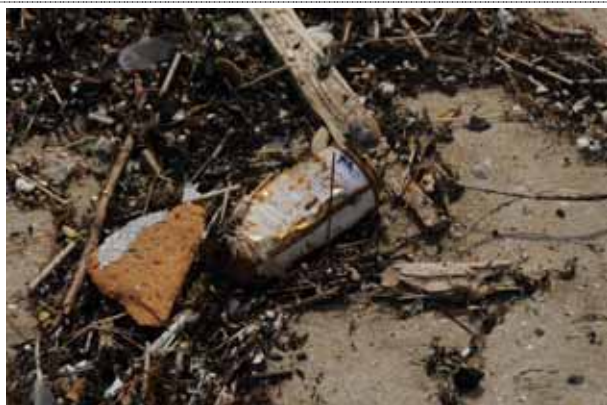
空缶

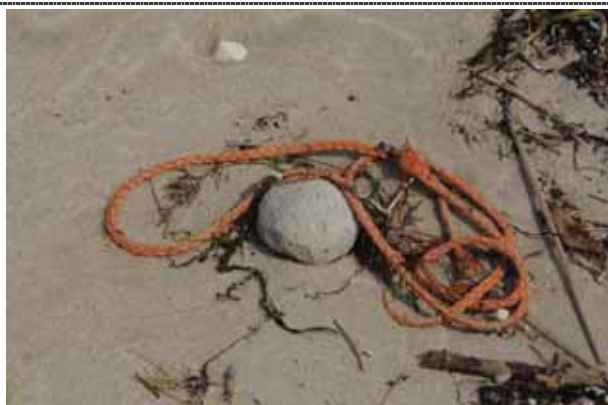
魚網類

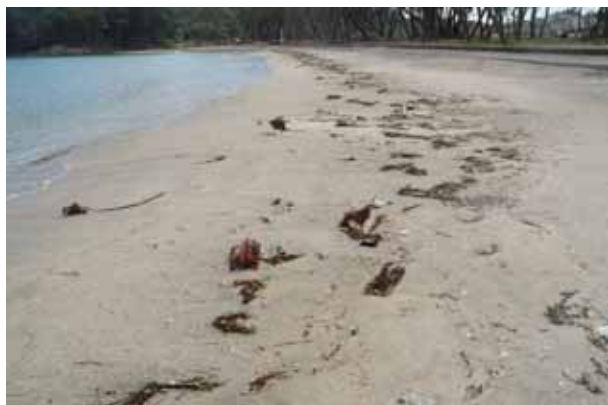
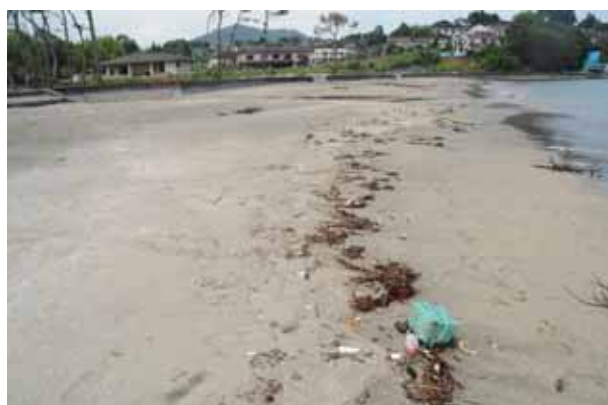
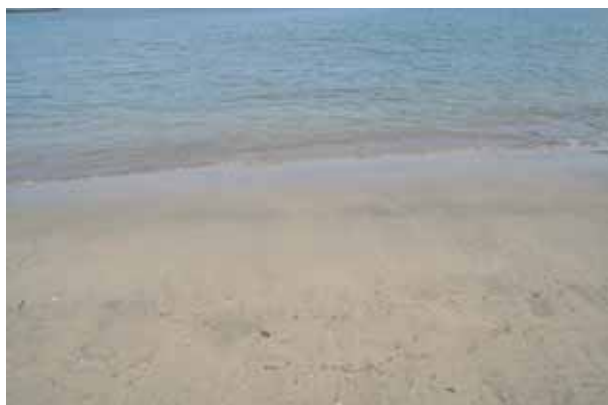
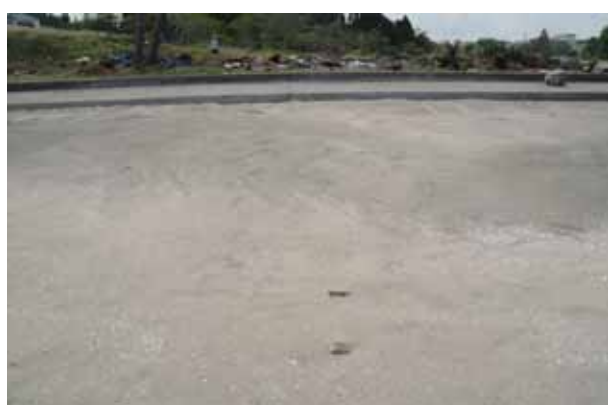
○漂着ごみの分布状況（中央からの4方向写真）

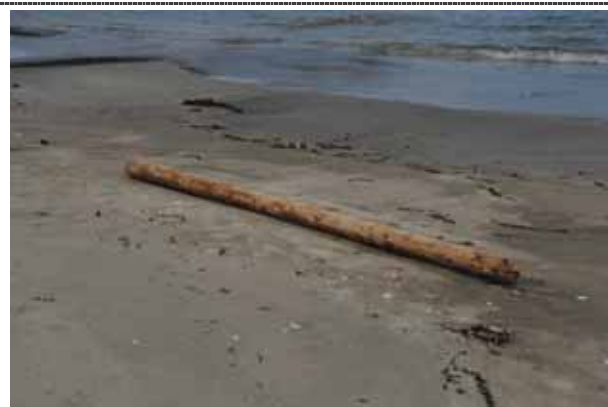
木材

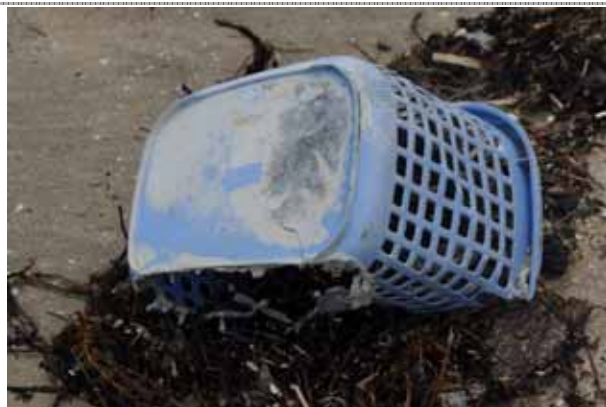
プラスチック類

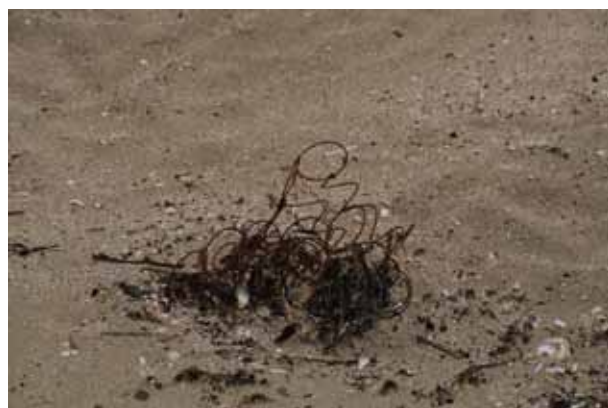
金属類

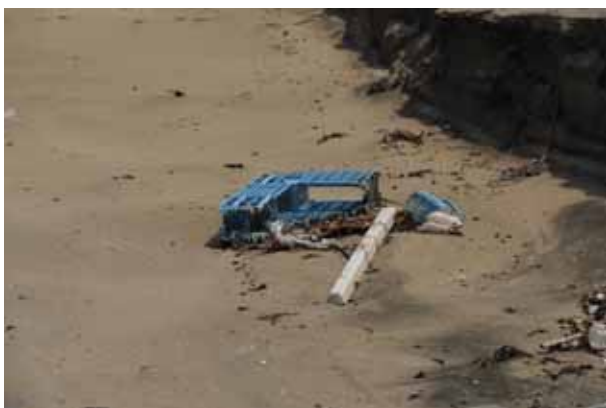
プラスチック類

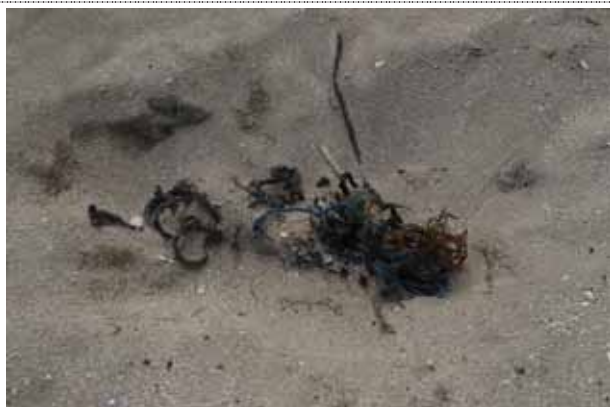
魚網類

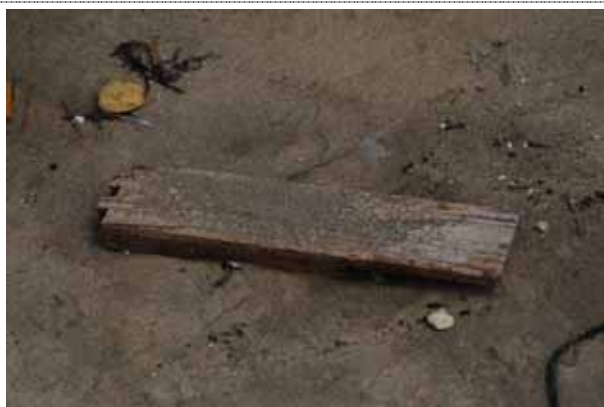
木材

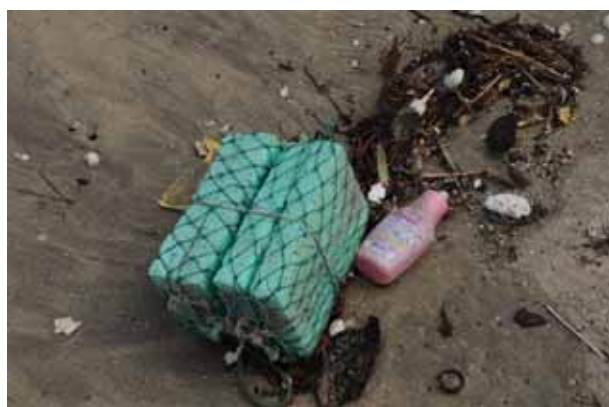
発泡スチロール、プラスチック類

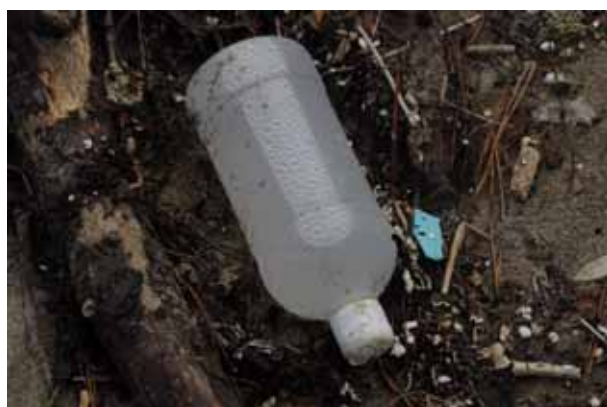
プラスチック類（ペットボトル）

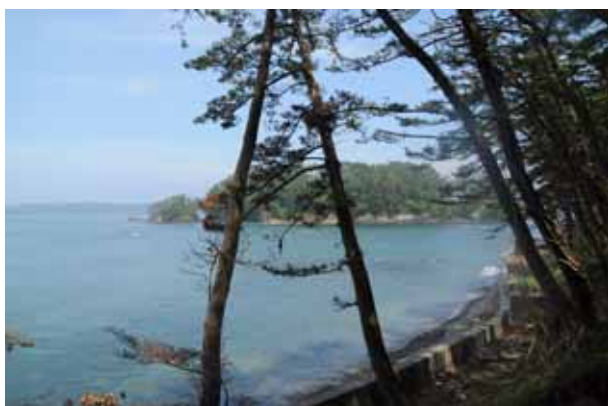
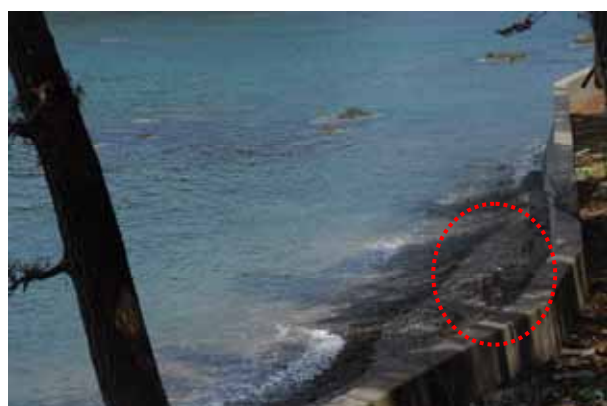
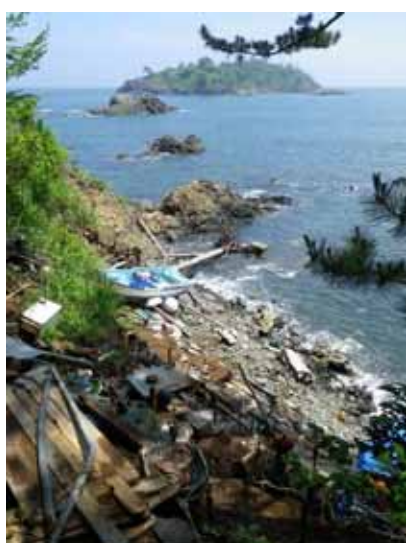
松崎地区

○漂着ごみの分布状況

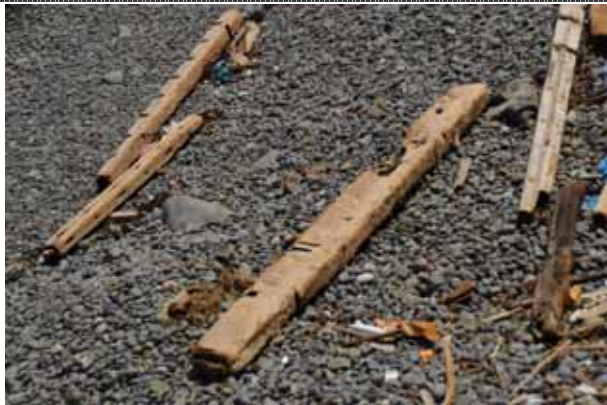
木材

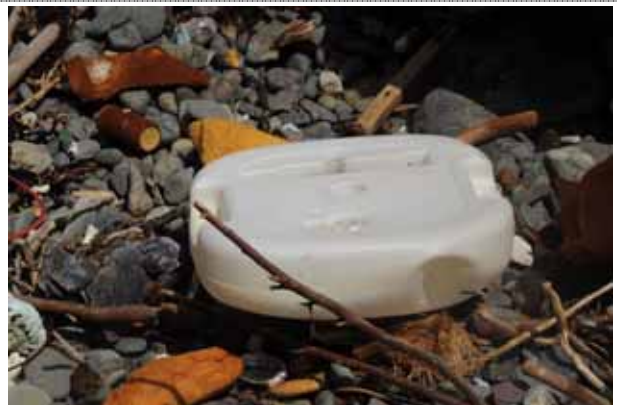
プラスチック類

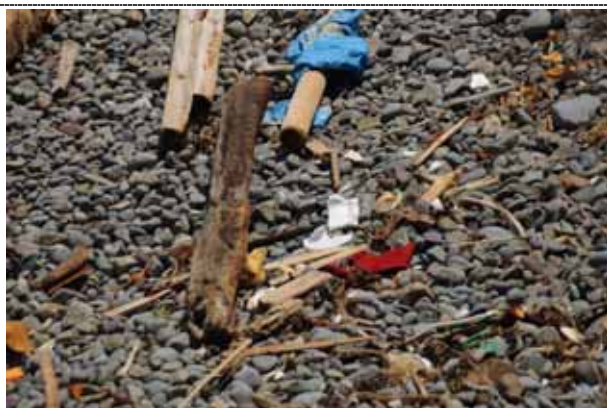
木材等

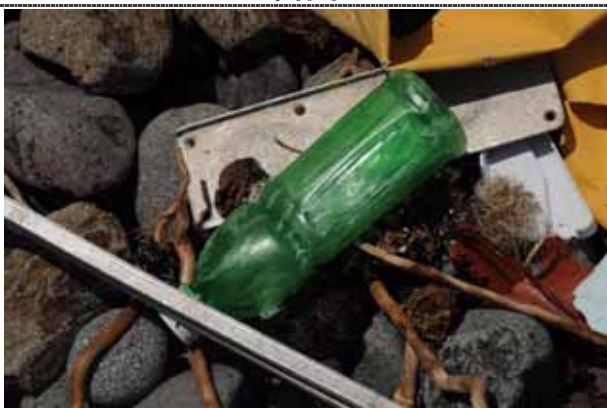
プラスチック類 (ペットボトル)

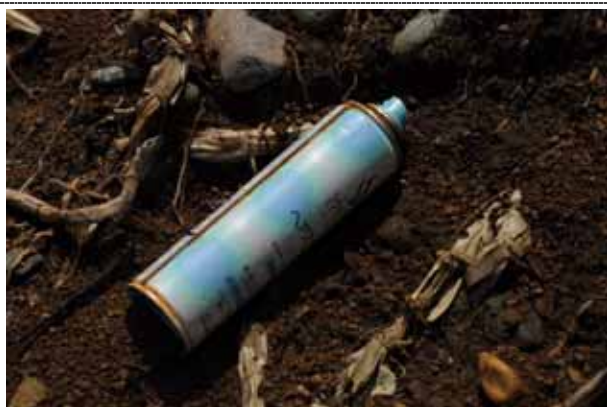
スプレー缶

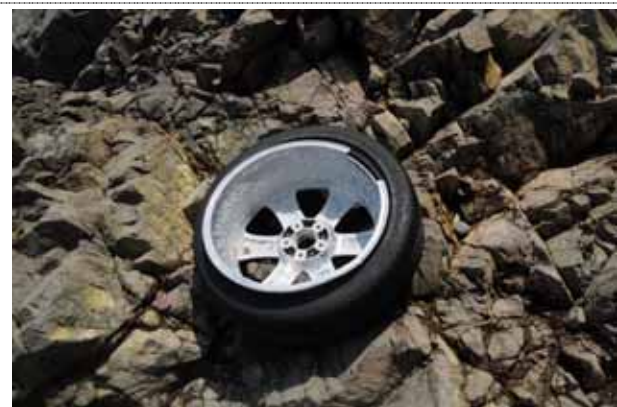
タイヤ

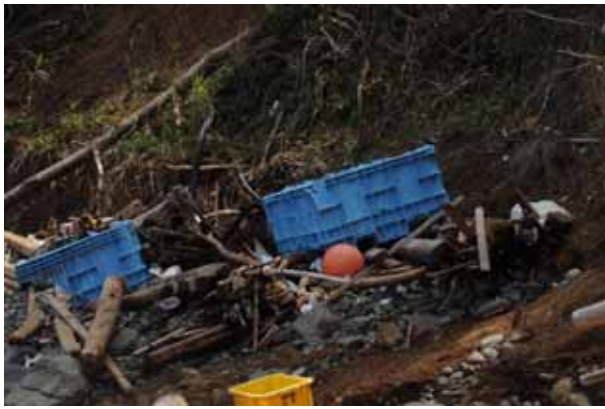
プラスチック製の水槽、ブイ、木材等

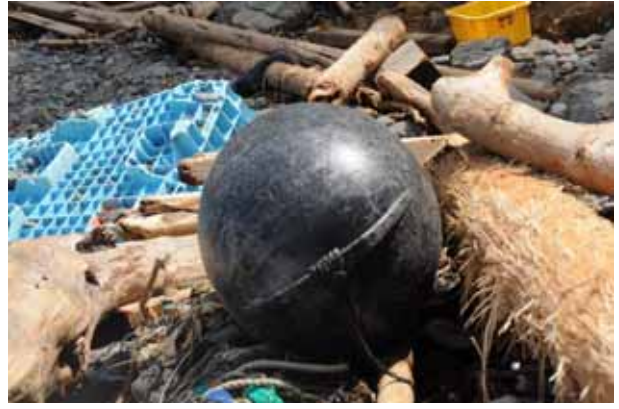
ブイ

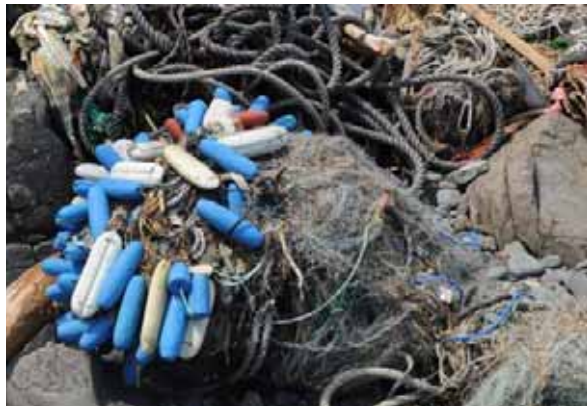
魚網類

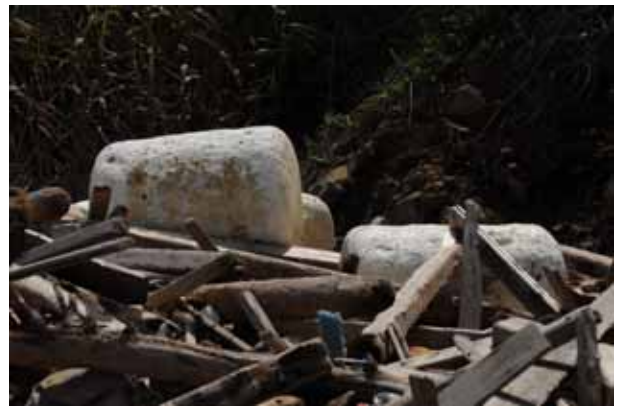
発泡スチロール（筏の部品）

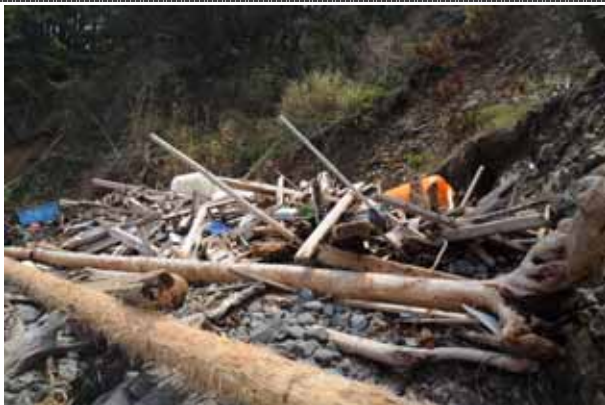
丸太、木材等

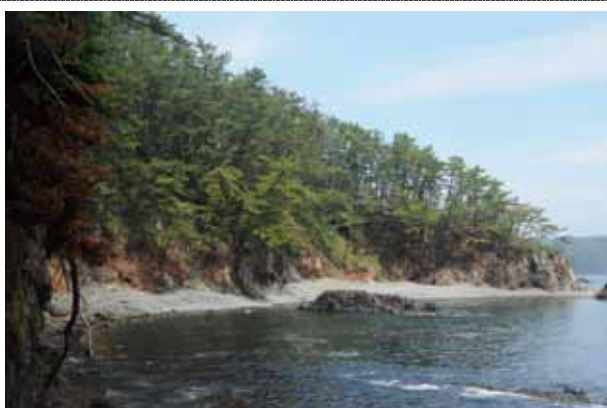
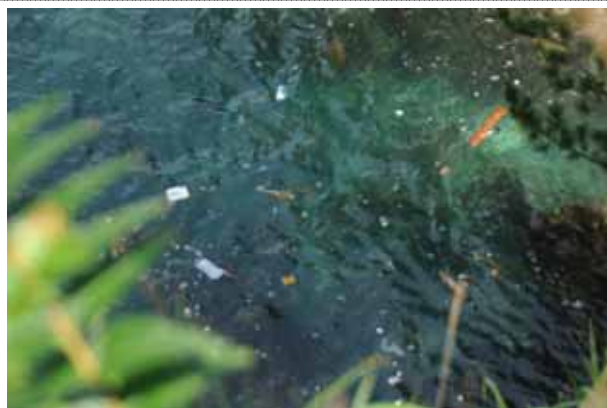
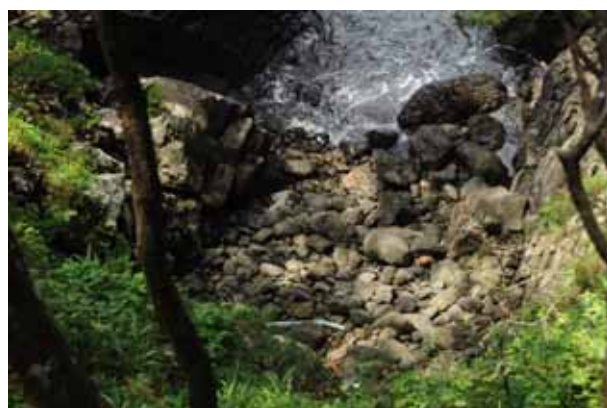
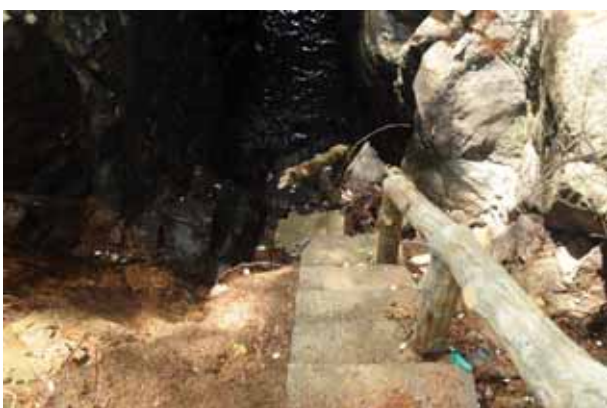
○漂着ごみの分布状況

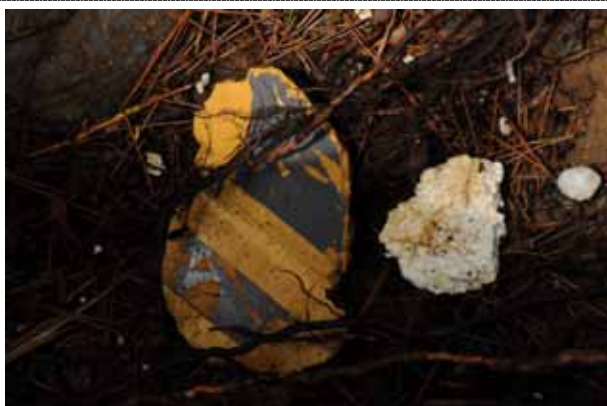
発泡スチロール

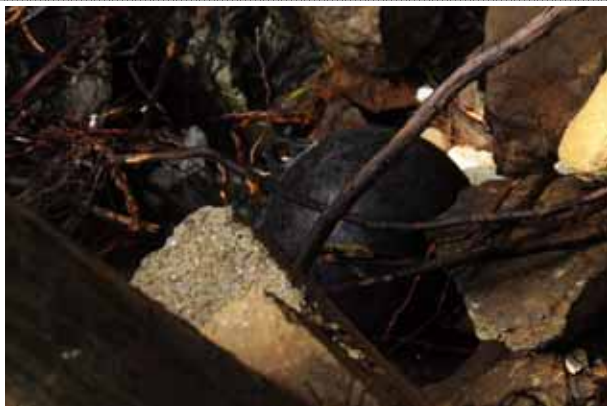
ブイ

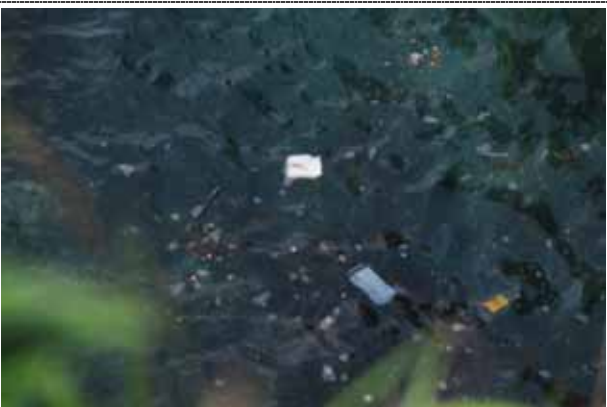
発泡スチロール、プラスチック類

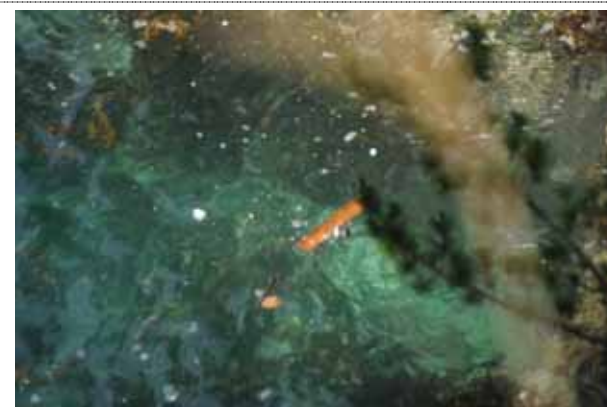
木材

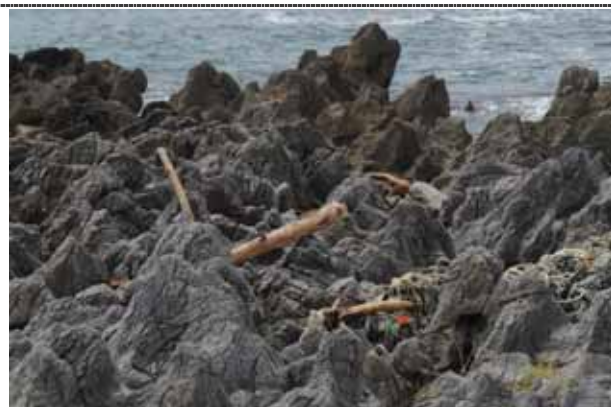
丸太

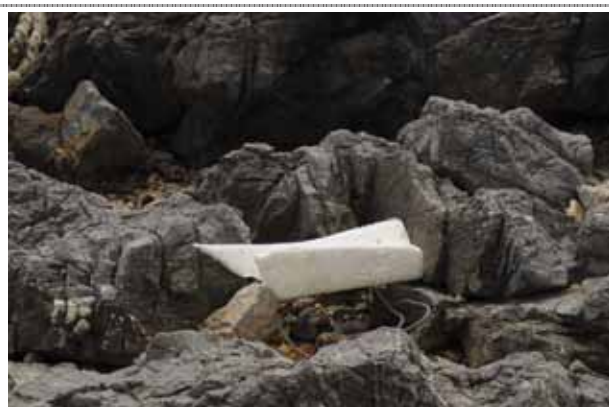
発泡スチロール

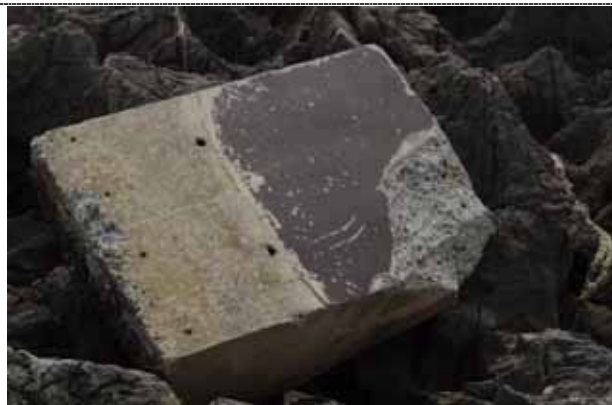
コンクリート塊

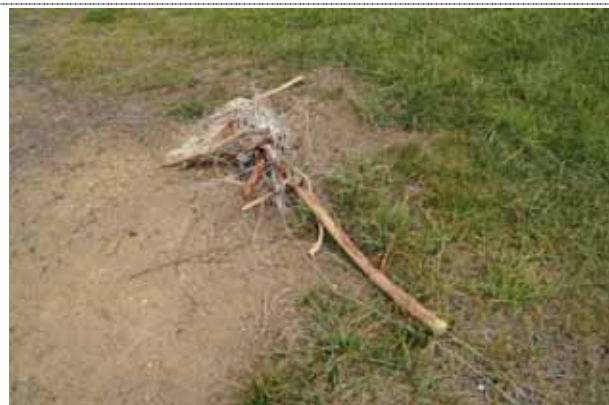
流木に絡まる漁具類

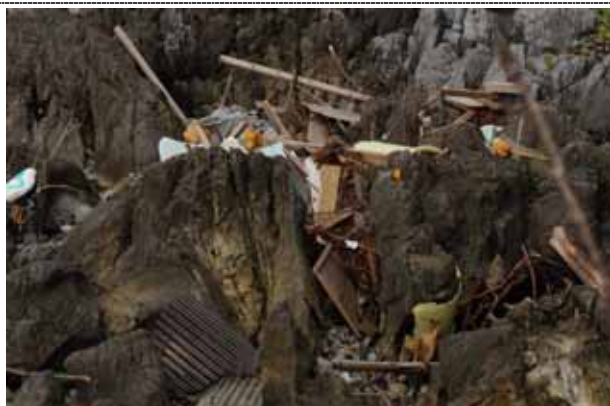
木材、発泡スチロール、金属類等、プラスチック類等

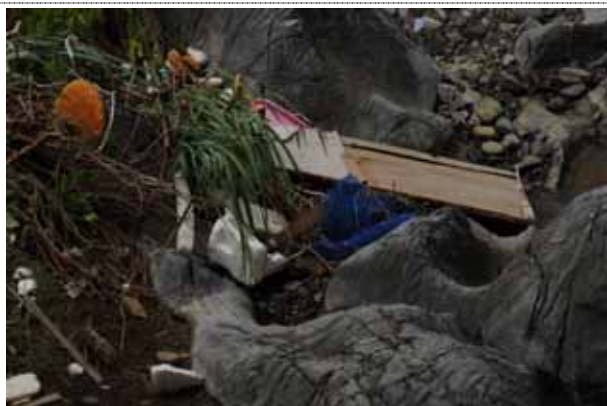
木材、発泡スチロール、魚網類、プラスチック類等

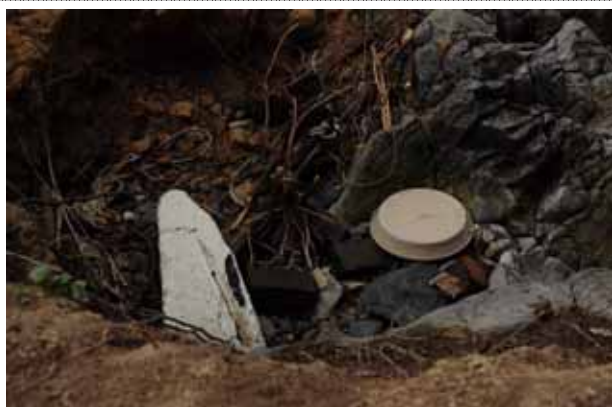
プラスチック類

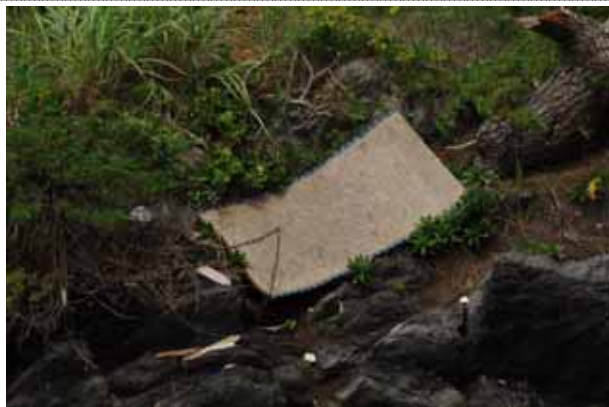
畳

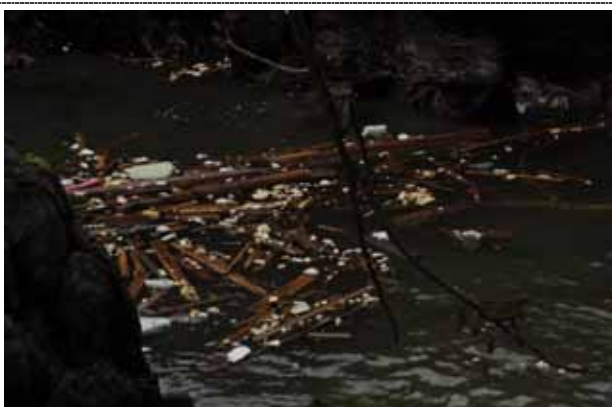
海面に滞留する木材等

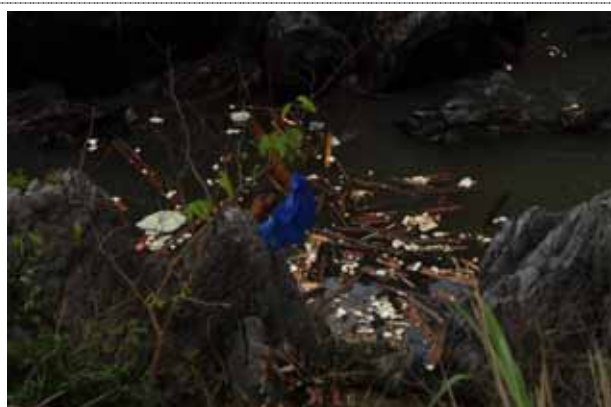
海面に滞留するプラスチック類、魚網類等

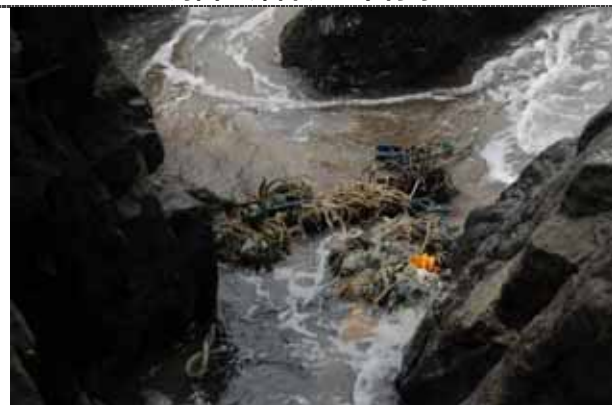
魚網類

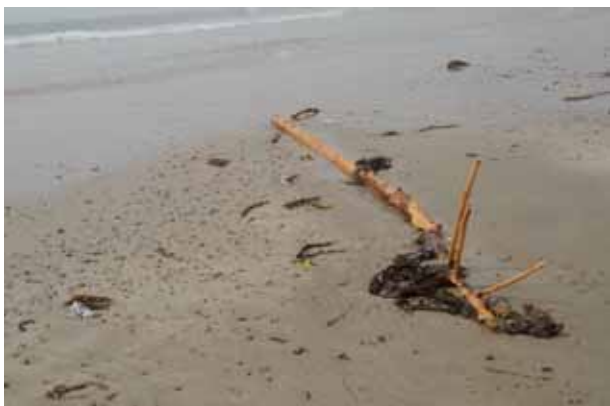
丸太

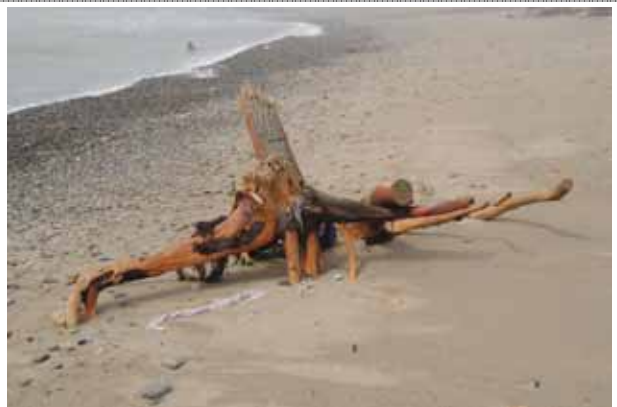
丸太

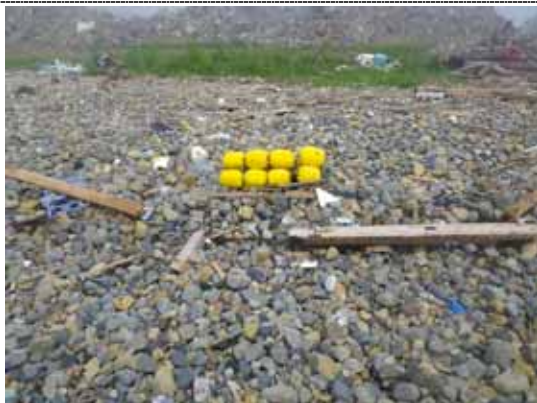
漁具類

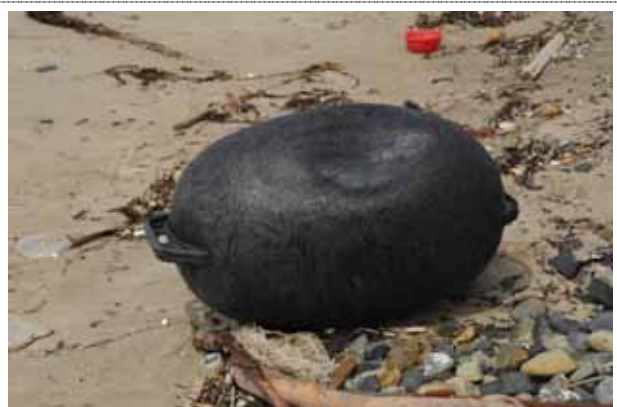
フイ

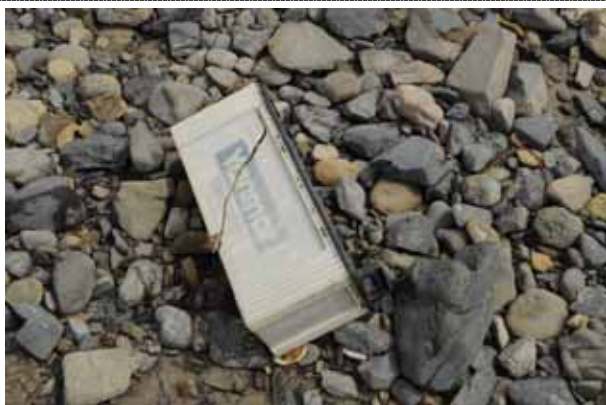
バッテリー

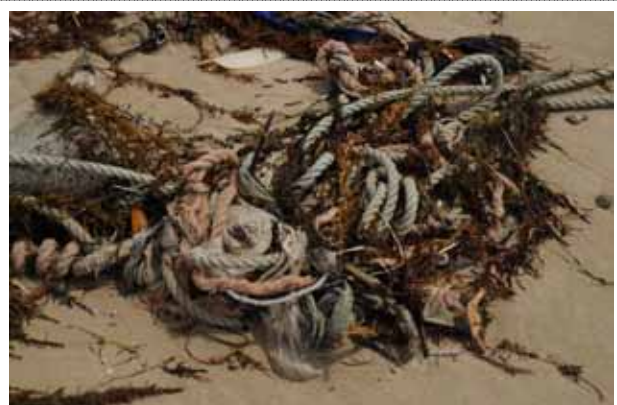
魚網類

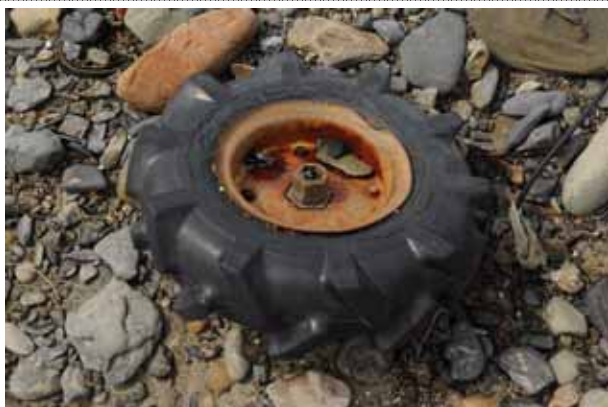
タイヤ

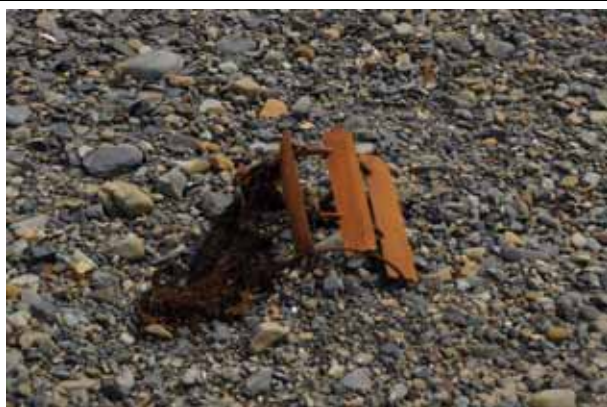
金属類

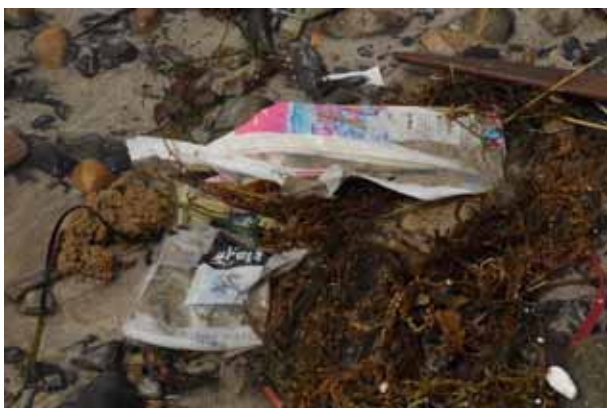
プラスチック類

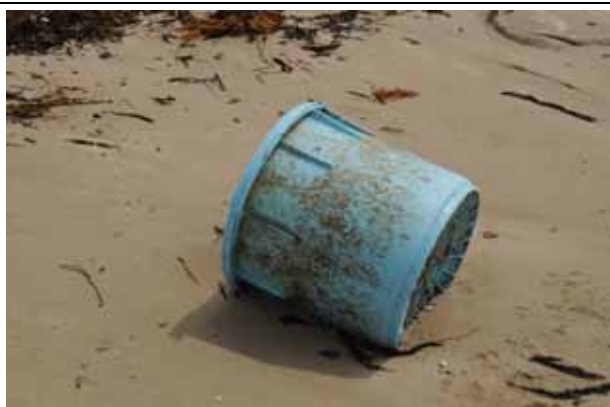
プラスチック類

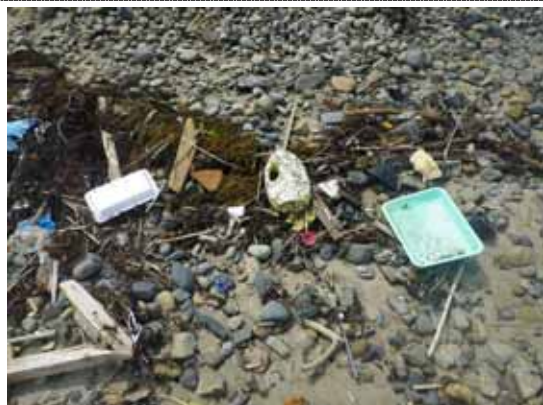
プラスチック類、木材等
