平成 23 年度  
東日本大震災による自然公園等への  
影響調査業務  
報告書 下巻

平成 23 年 11 月  
株式会社 プレック研究所

## 平成 23 年度東日本大震災による自然公園等への影響調査業務

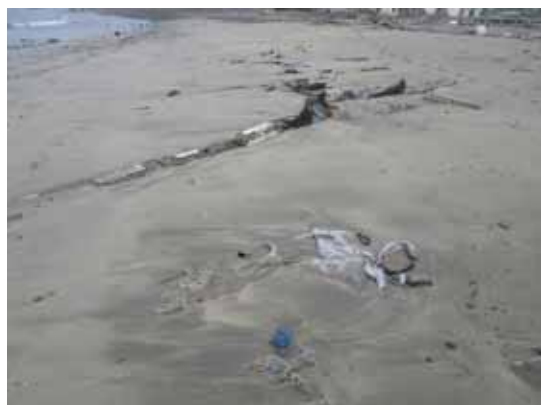
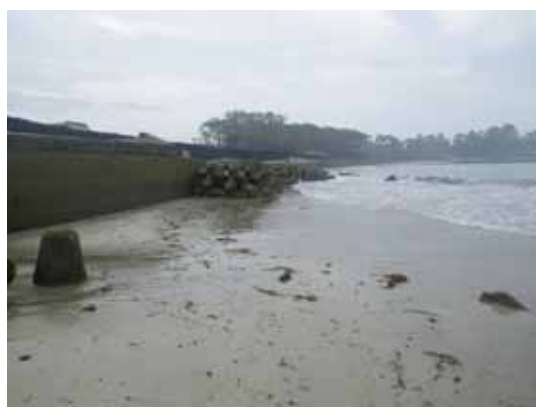
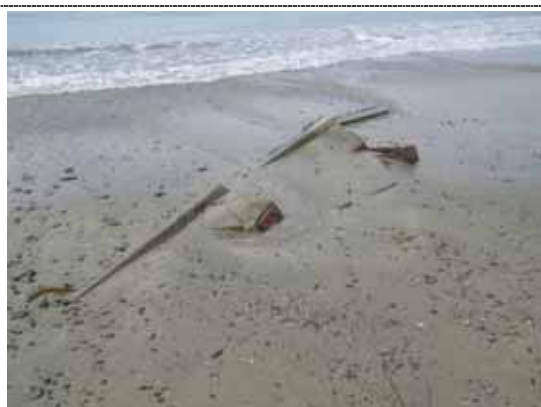
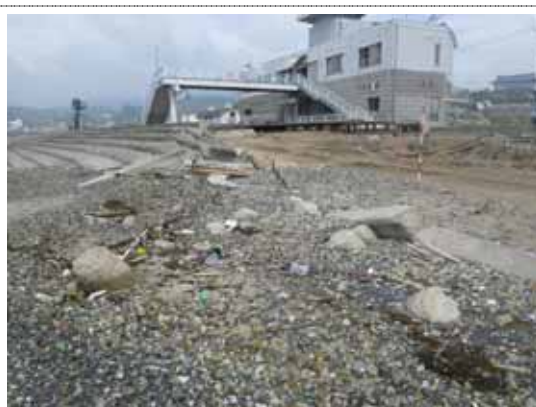
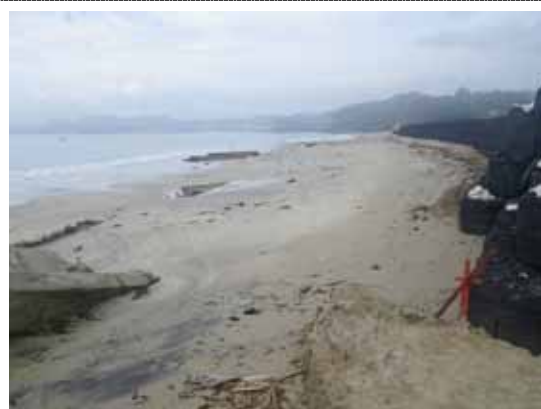
○漂着ごみの分布状況（中央からの4方向写真および西部の写真）

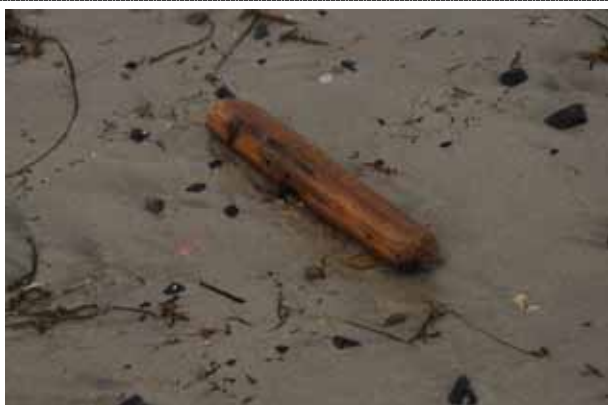
木材

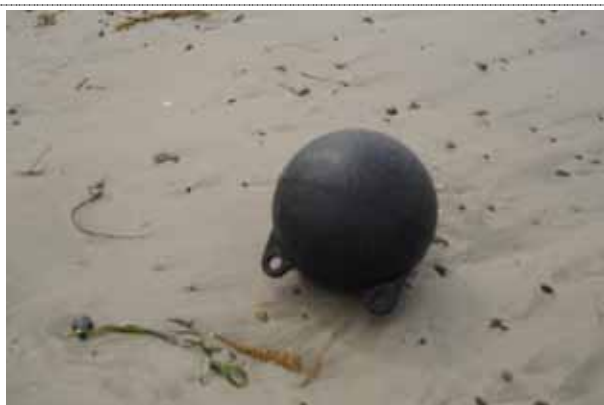
ブイ

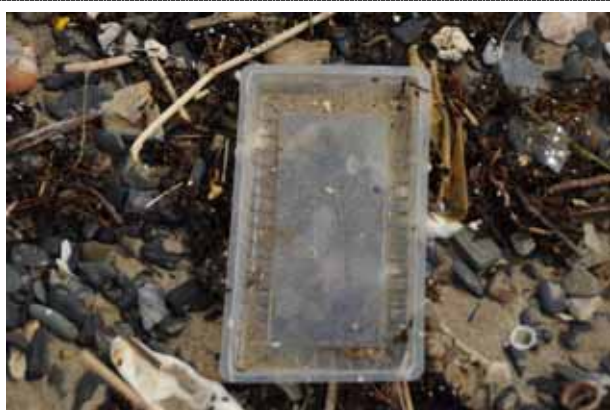
プラスチック類

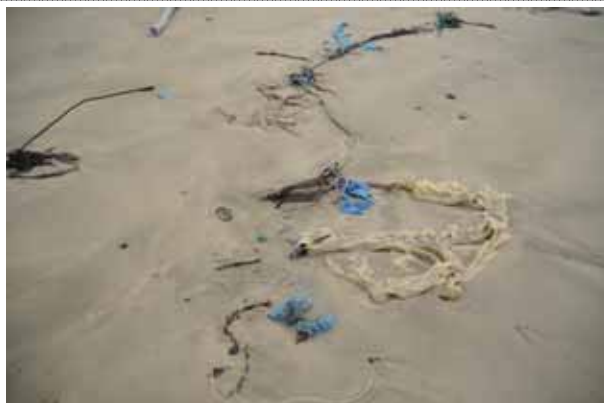
魚網類

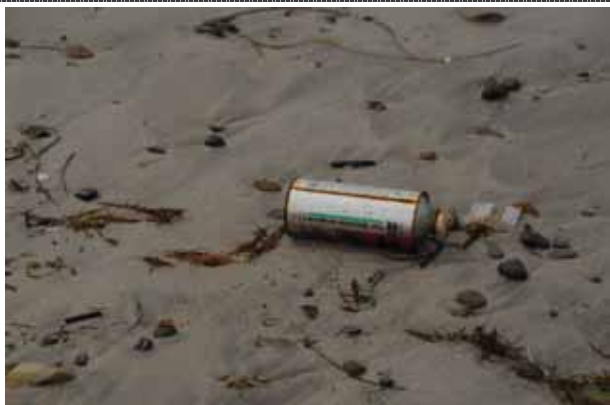
スプレー缶

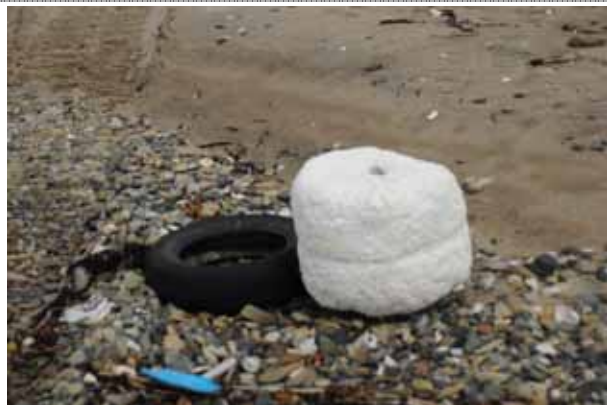
タイヤ、発泡スチロール

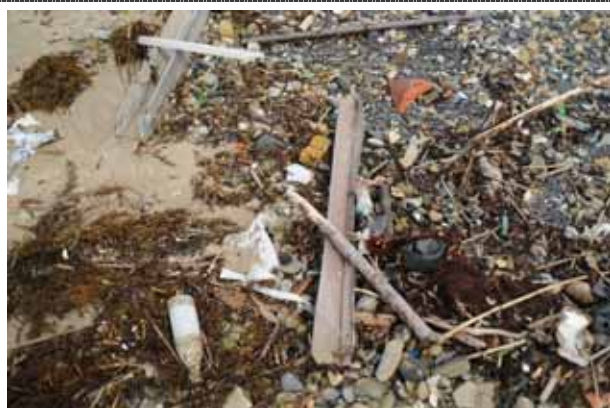
木材、プラスチック等

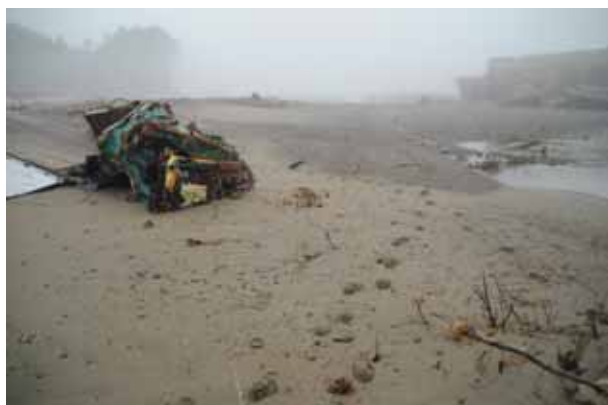
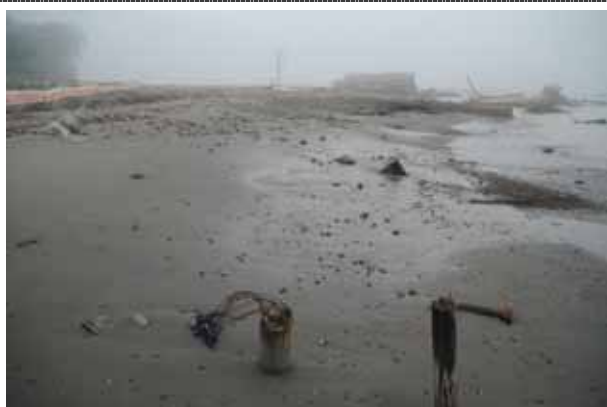
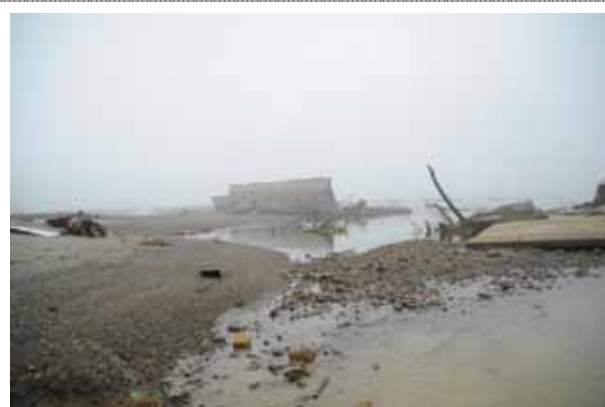
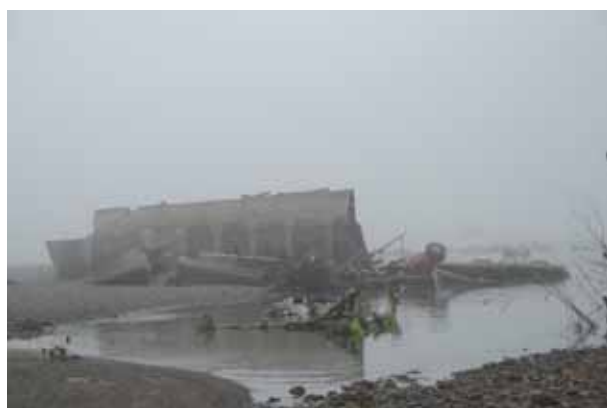
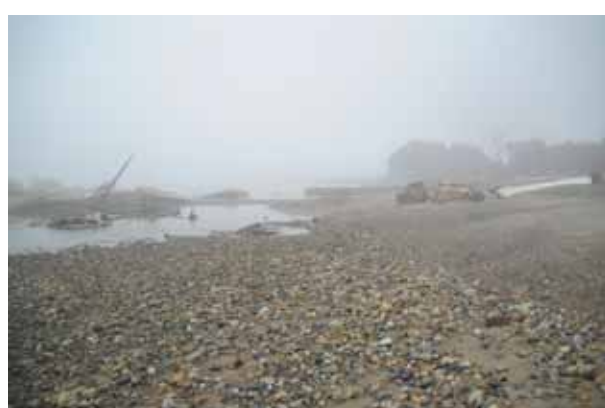
○漂着ごみの分布状況

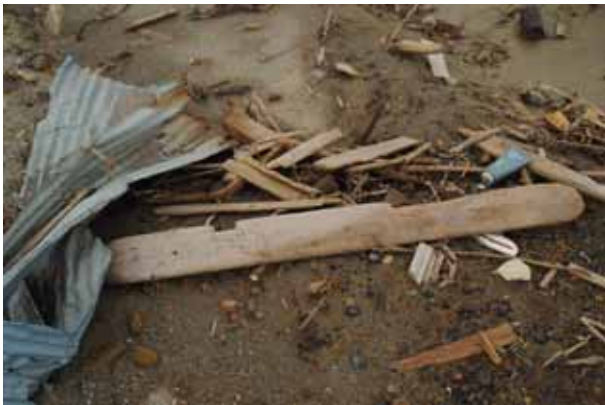
木材

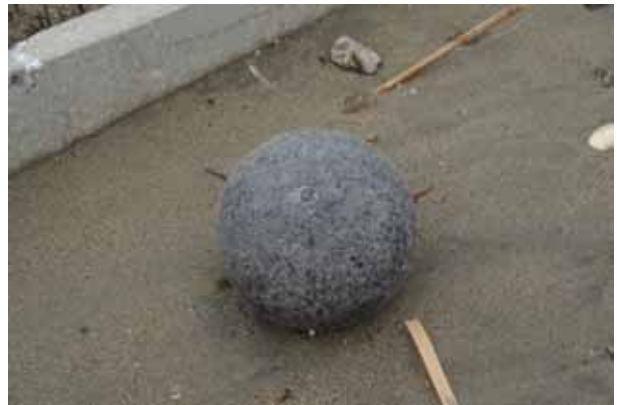
ブイ

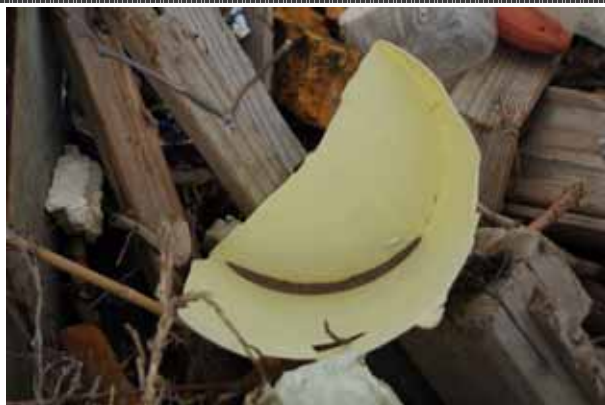
プラスチック類

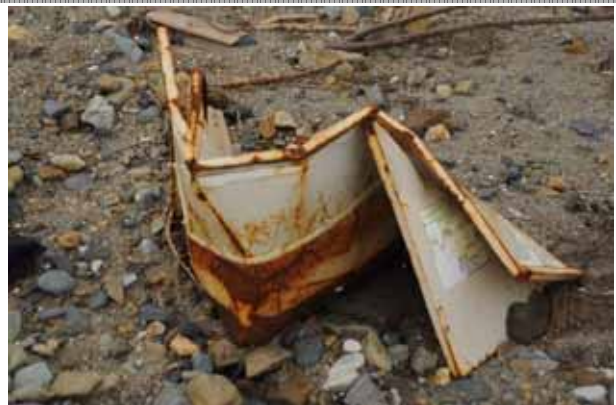
金属類

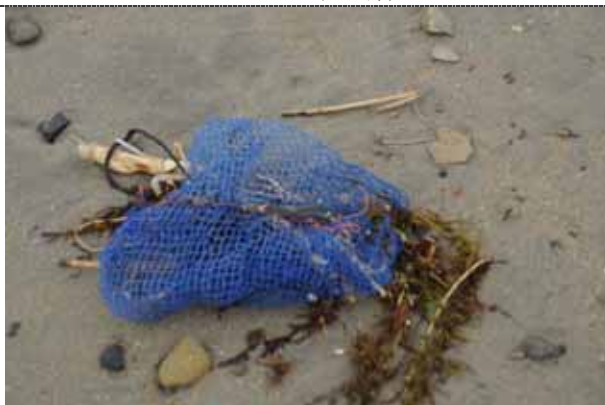
魚網類

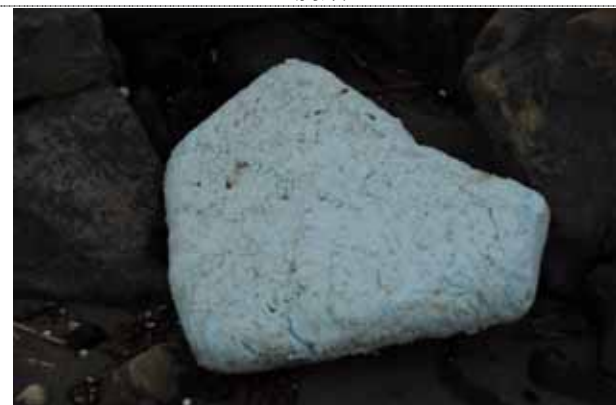
発泡スチロール

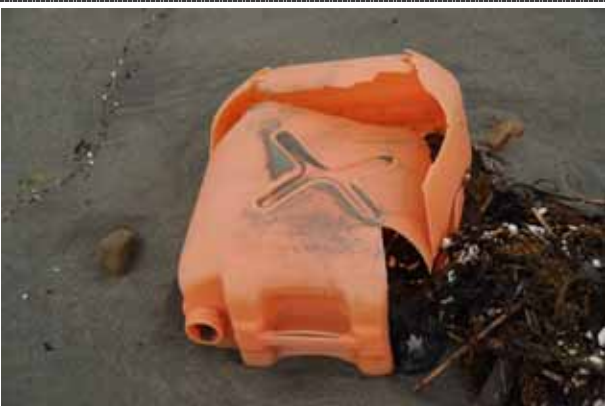
プラスチック類

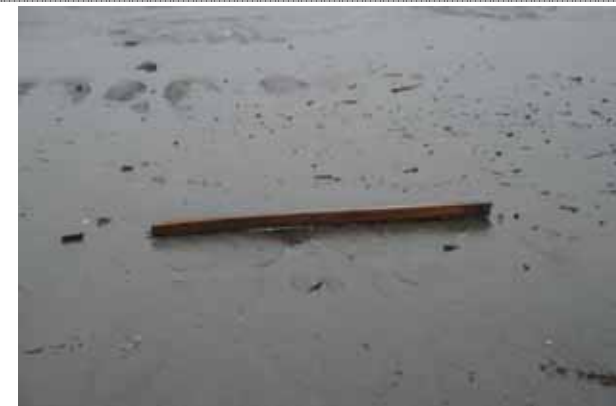
木材

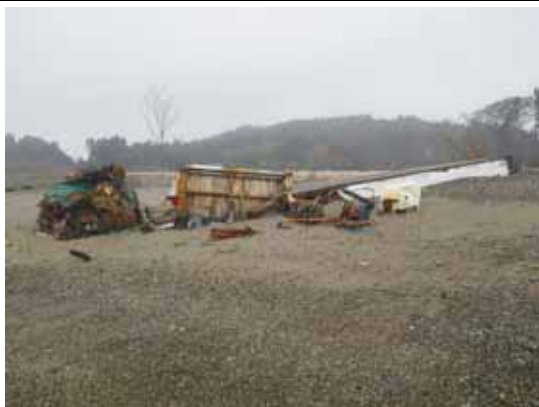
自動車（トラック）

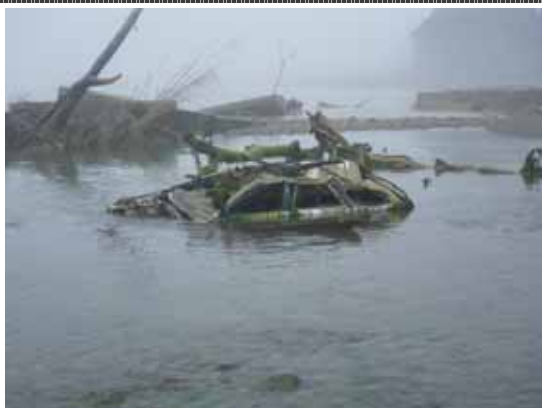
自動車

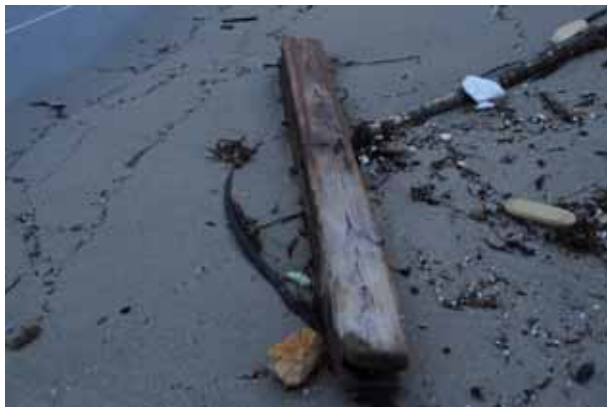
木材

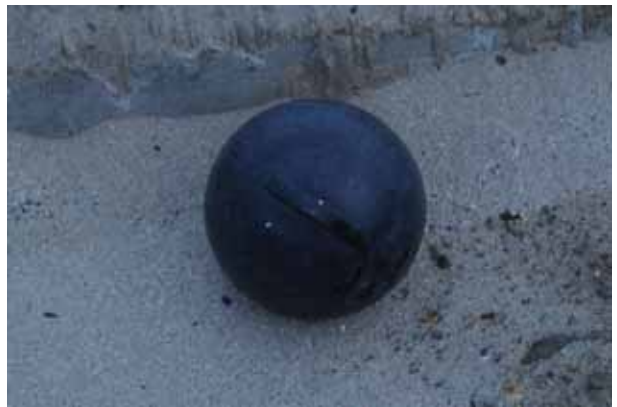
ブイ

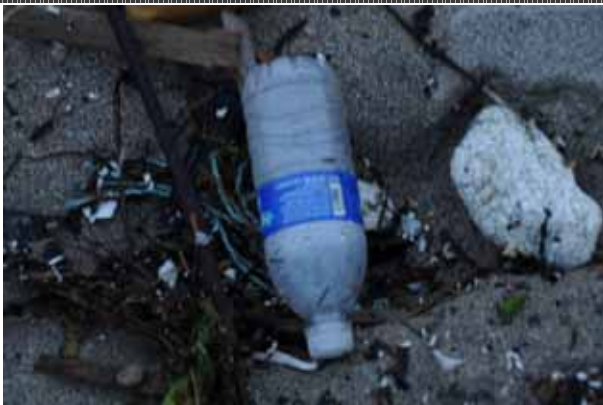
プラスチック類 (ペットボトル)

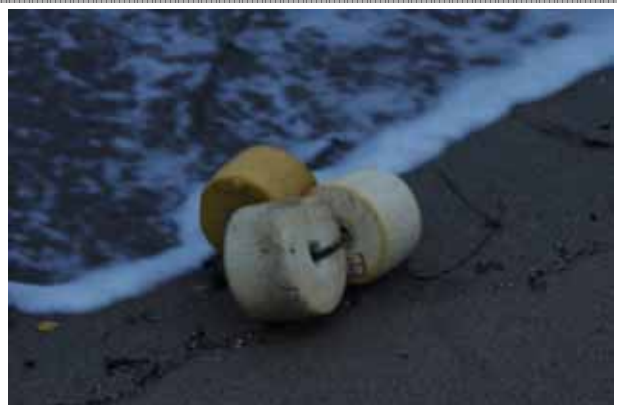
漁具類

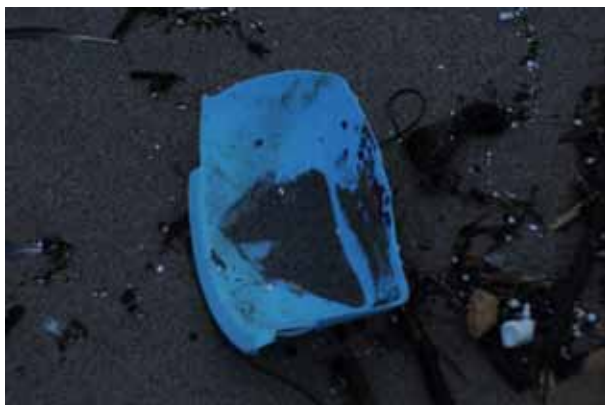
プラスチック類

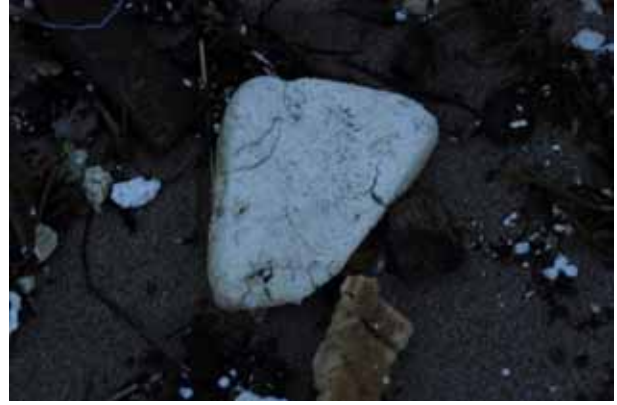
発泡スチロール

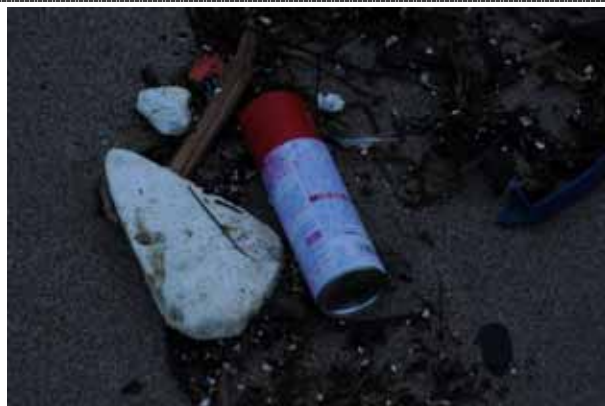
スプレー缶

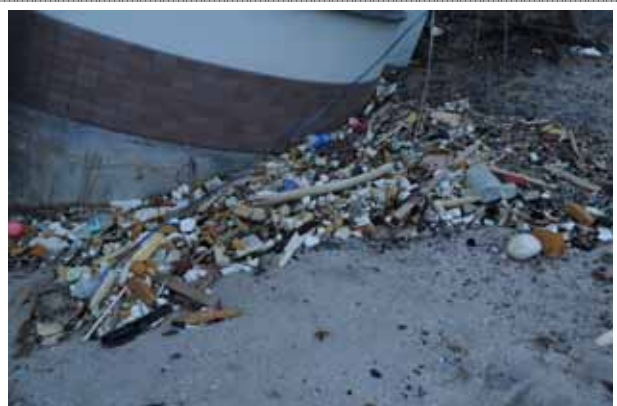
木材片、プラスチック、発泡スチロール等

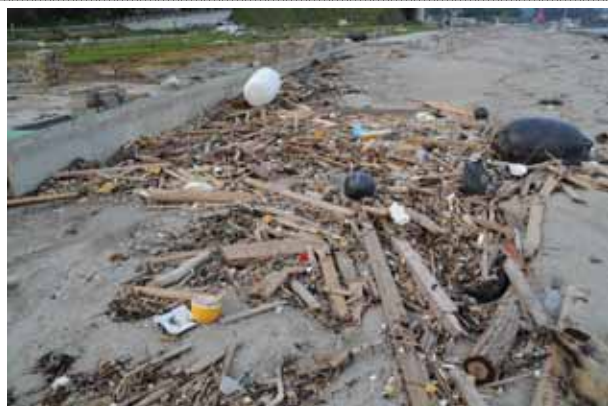
木材、ゴミ等

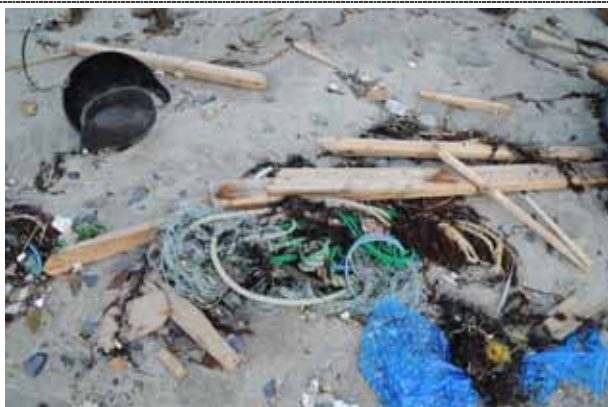
魚網類

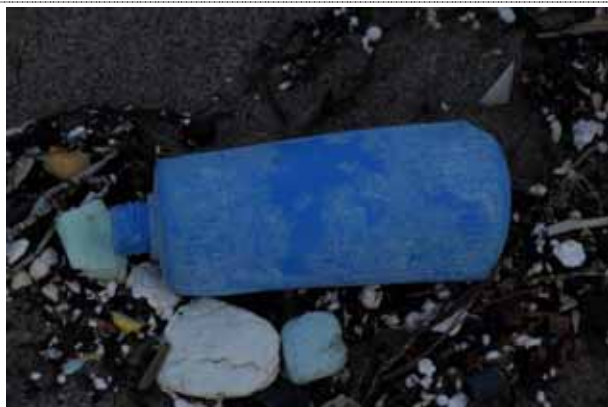
プラスチック類

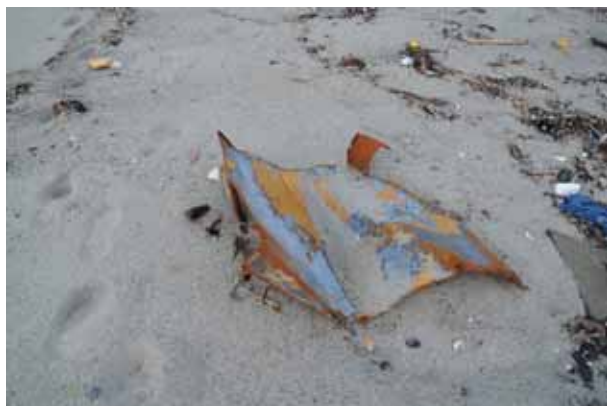
金属類

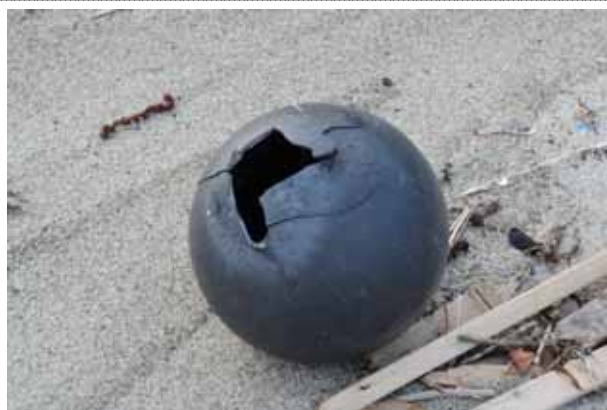
ブイ

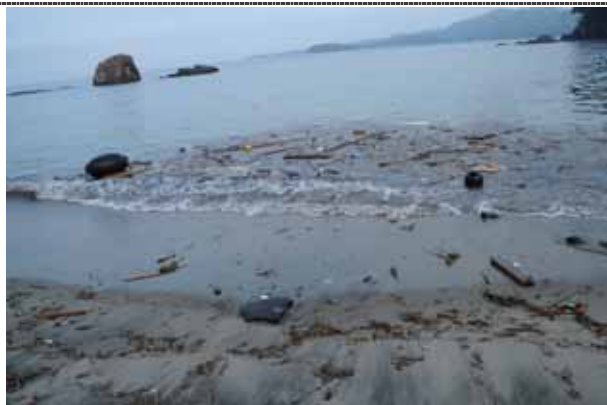
波打ち際に漂うごみ（木材、ブイ等）

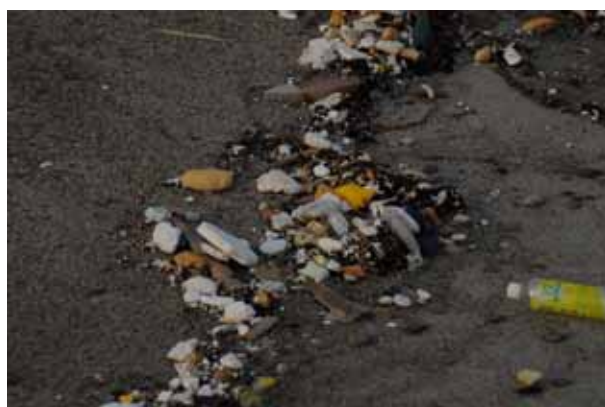
発泡スチロール、プラスチック類等

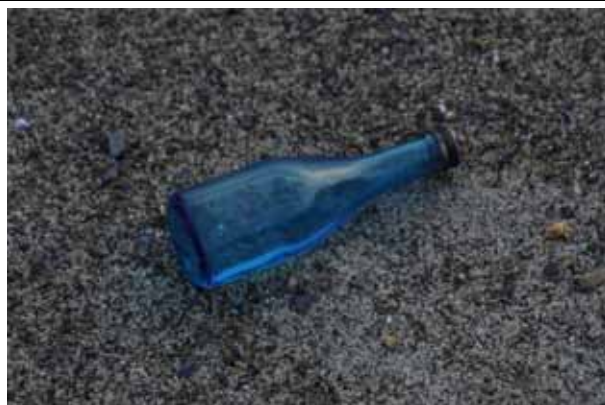
ガラス瓶

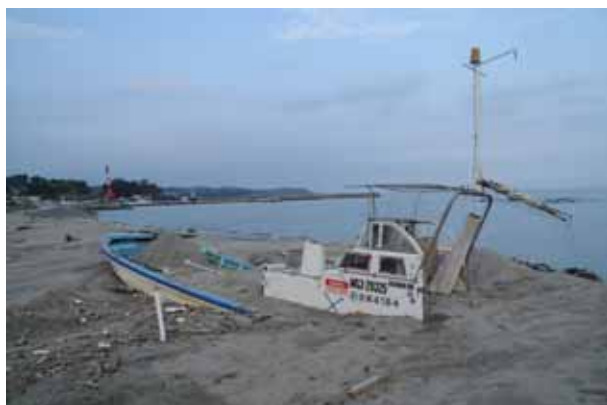
船

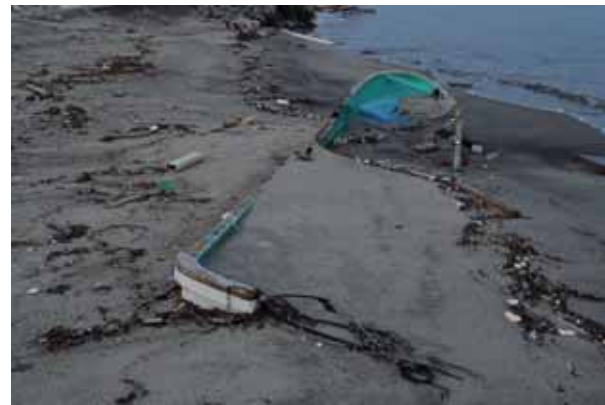
船

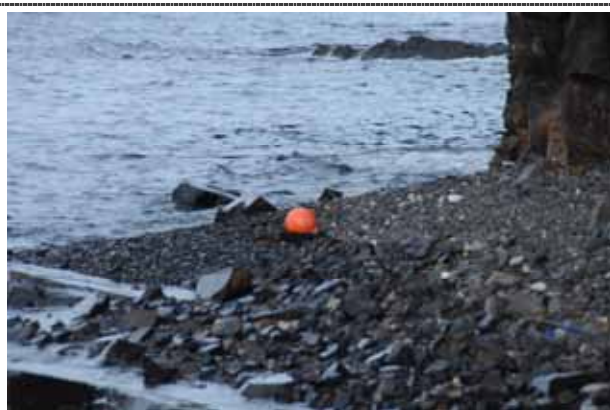
ブイ

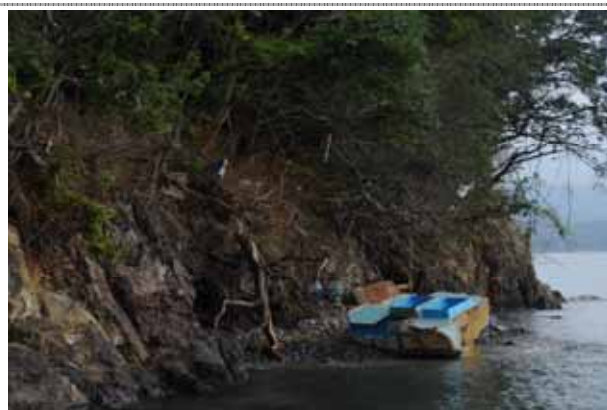
船の残骸

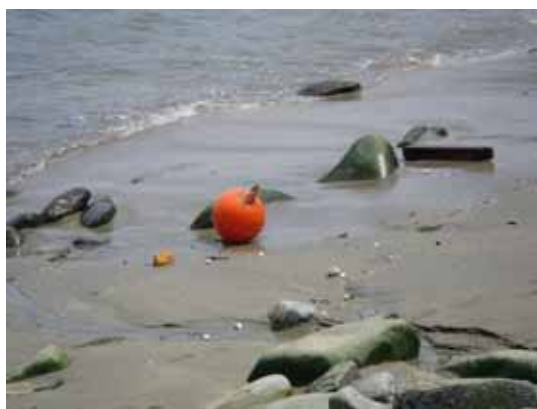
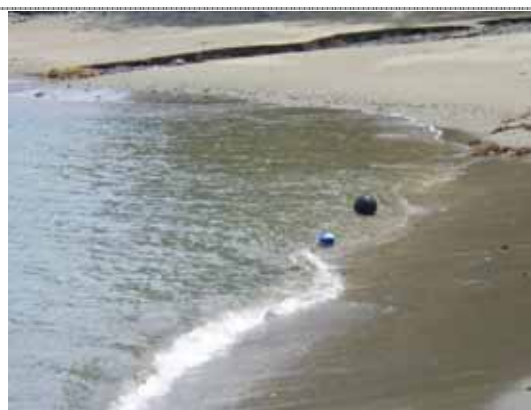
ブイ

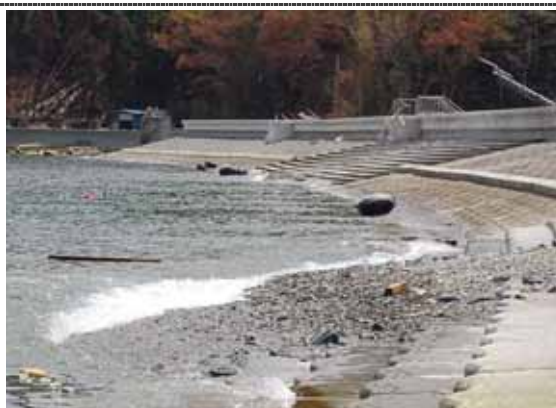
ブイ、木材

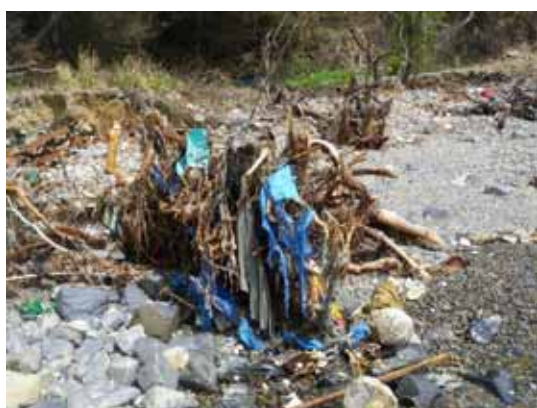
倒木、プラスチック類、木材

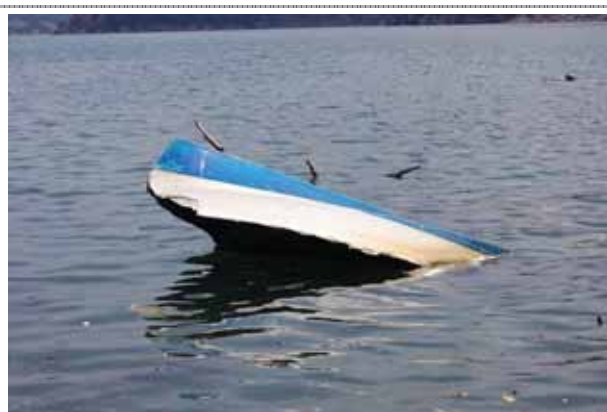
船の残骸

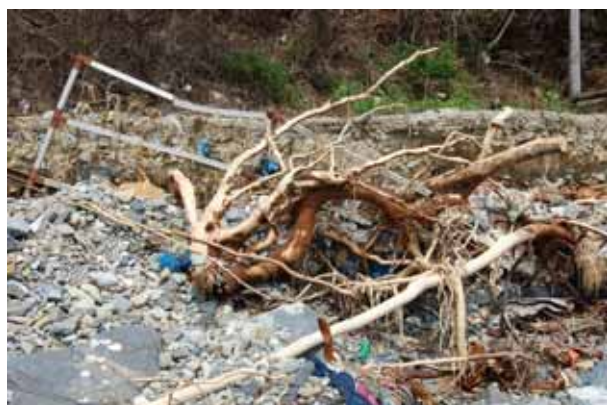
倒木、金属類、魚網類、プラスチック類等

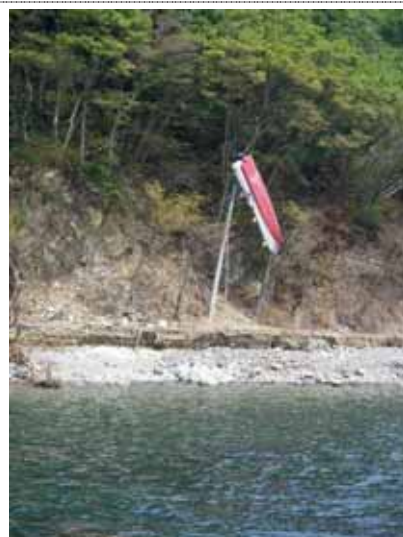
船

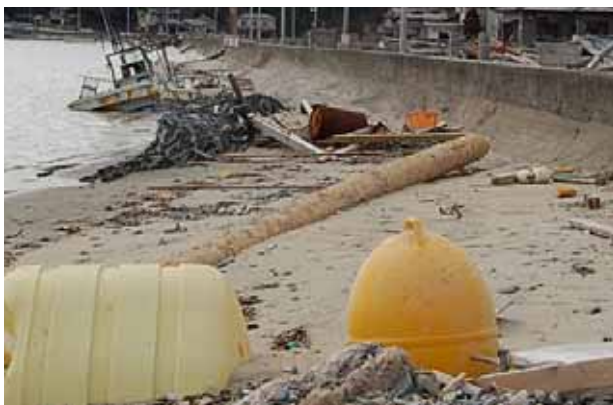
丸太、プラスチック類、船、ドラム缶等

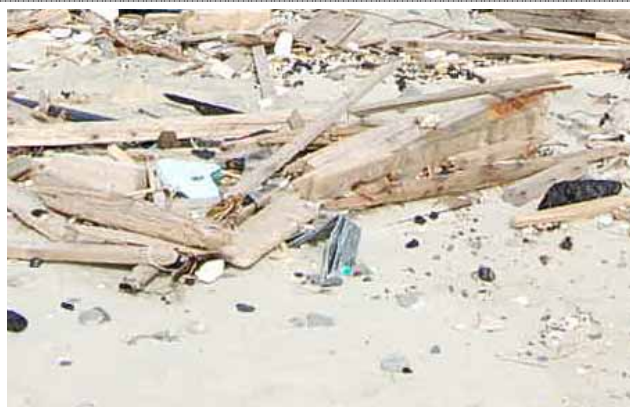
木材

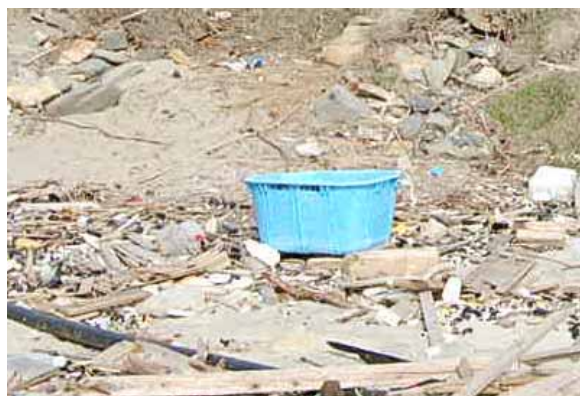
プラスチック類等

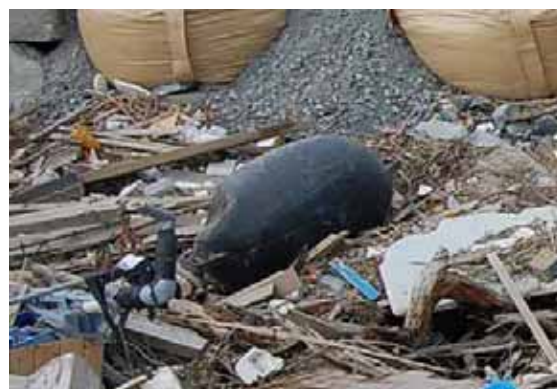
ブイ

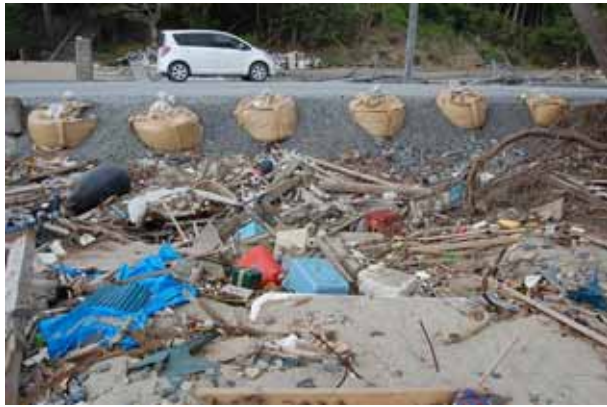
ブイ、木材、発泡スチロールプラスチック類等

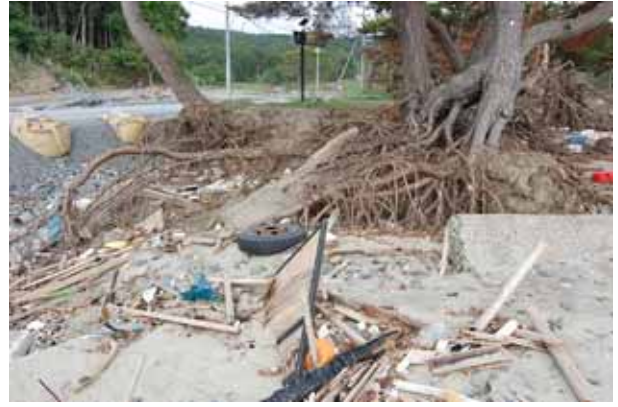
木材、タイヤ、プラスチック類等

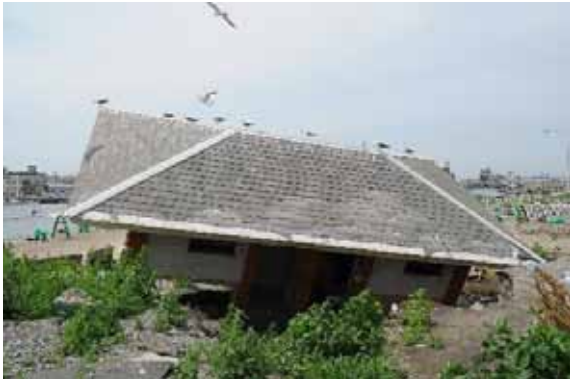
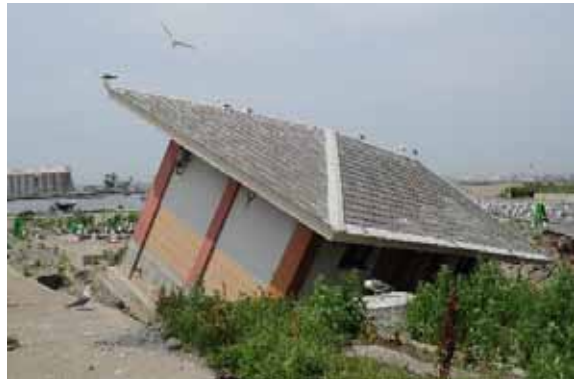
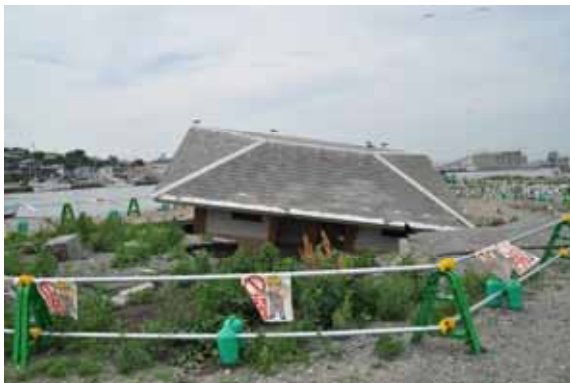
#### ・蕪島公衆トイレ（建設：八戸市、管理：八戸市）

建物自体は残っているが、地盤が陥没しており傾いている。浄化槽は外観上壊れていないが、機能については調査が必要である。

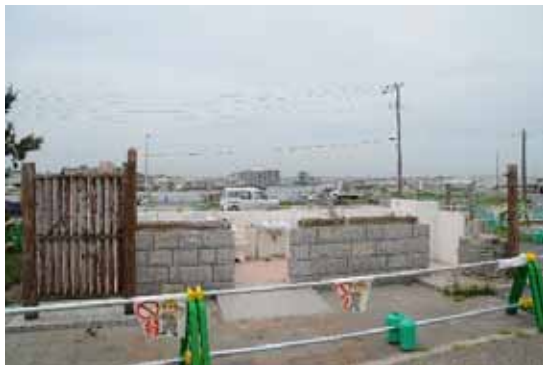
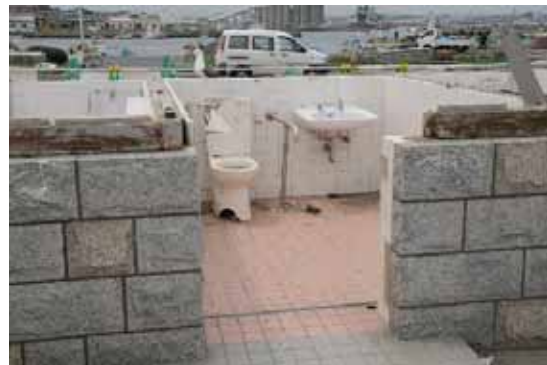
#### ・蕪島海浜公園公衆トイレ（建設：青森県、管理：八戸市）

建物下部のコンクリート部分は残されているが、上部の木造部分が全壊した状態となっている。浄化槽は外観上壊れていないが、機能については調査が必要である。

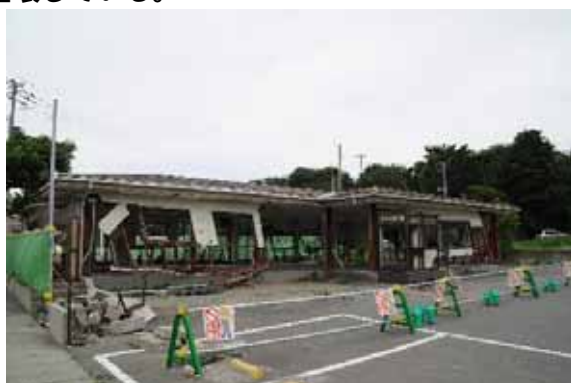
建物は屋根や柱が残されているものの、内部はほぼ全壊の状態である。また、隣接の観光バスフェンスも全壊している。

観光案内所全景

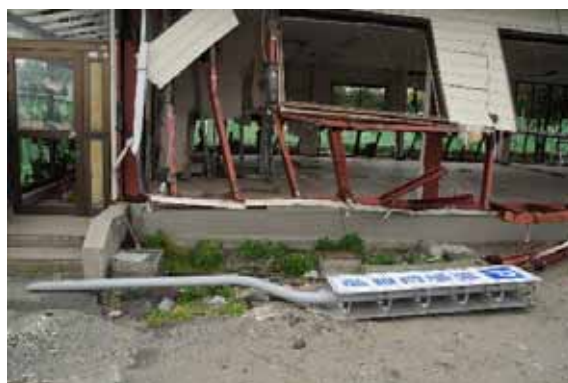
倒れた標識

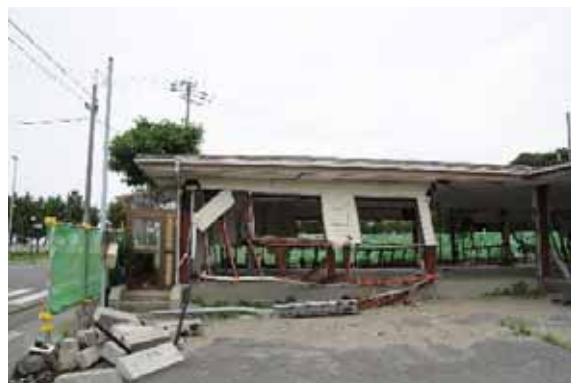
案内所正面

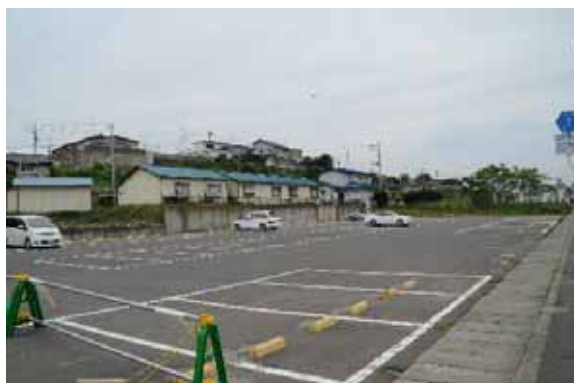
蕪島観光休憩所は全壊しているが、駐車場には目立った被害は見られない。

駐車場全景

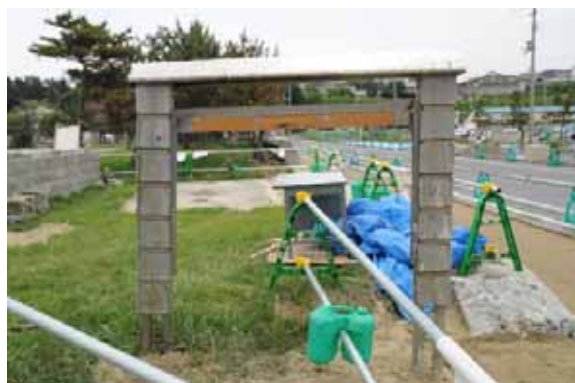
海水浴場の西側入口の案内板が流出している。その他の標識類には被害は見られない。

海水浴場西側入口付近の案内板

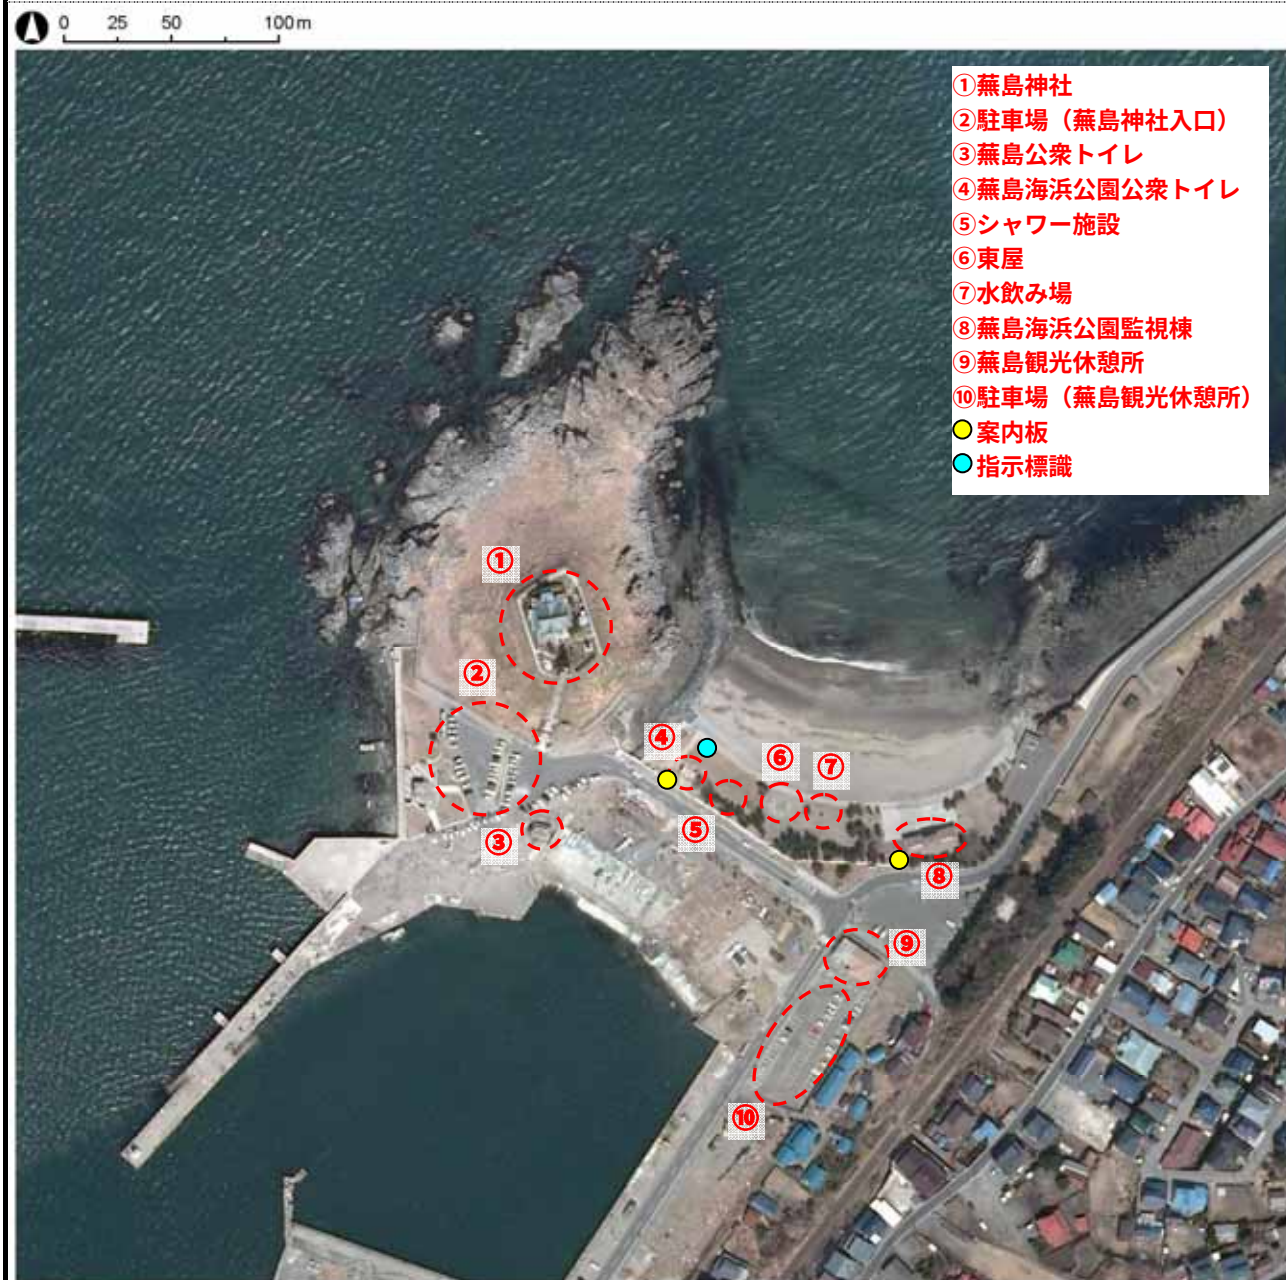
蕪島神社は高台にあるため、ほとんど被害を受けていないが、周辺施設の多くは津波により浸水しており、何らかの被害を受けている。

被災後空中写真（国土地理院提供）

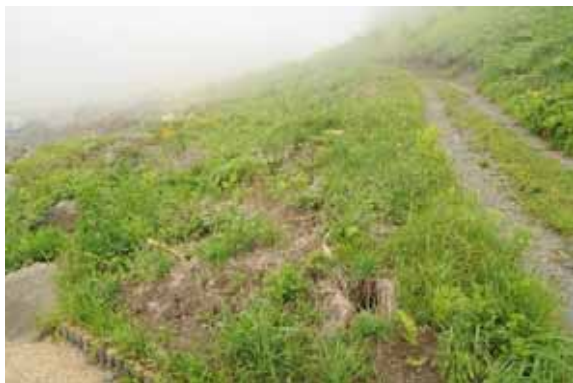
津波により、海岸線に近い案内標識が1箇所流出している。これ以外の標識類には目立った被害は見られない。

案内板があった場所（被災前写真参照）

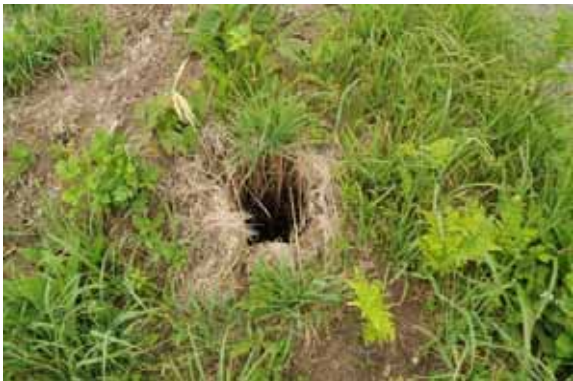
案内板が固定されていた穴

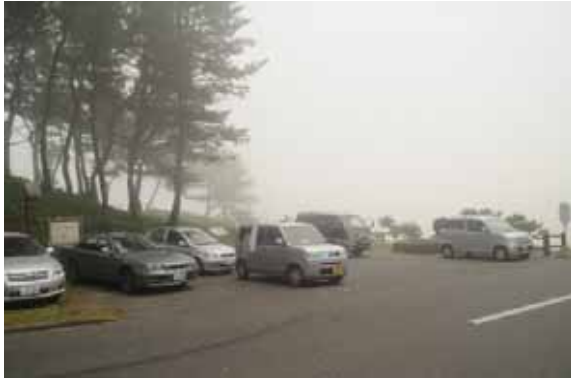
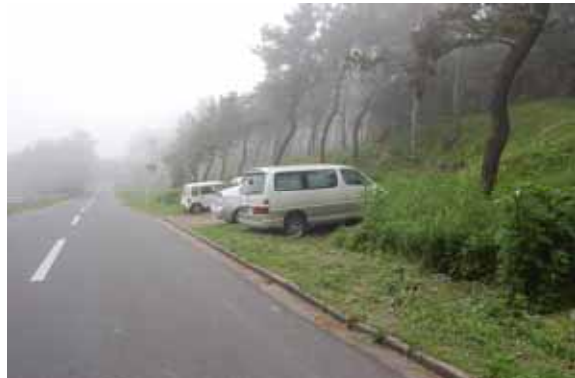
駐車場

目立った被害は見られず、利用可能な状態である。調査実施日は平日であったが、駐車場はほぼ満車となっていた（作業員及び観光客の利用と思われる）。

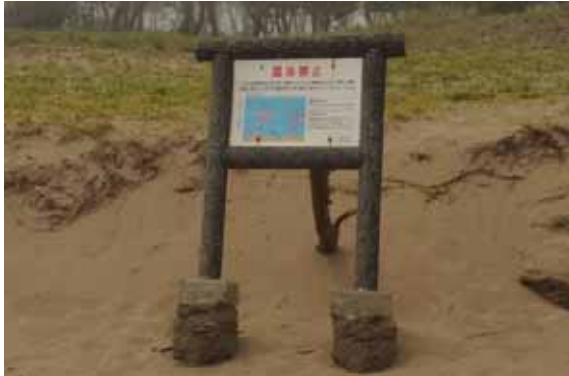
中須賀側（北側）と白浜側（南側）の2箇所に遊泳禁止の標識が設置されている。中須賀側の標識は、砂が奪われたことにより基礎が露出した状態となっている

中須賀側の注意標識

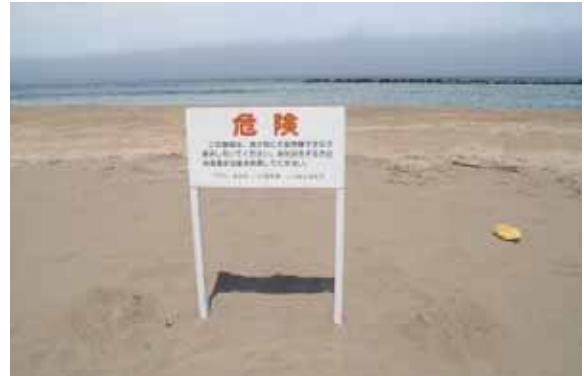
白浜側の注意標識

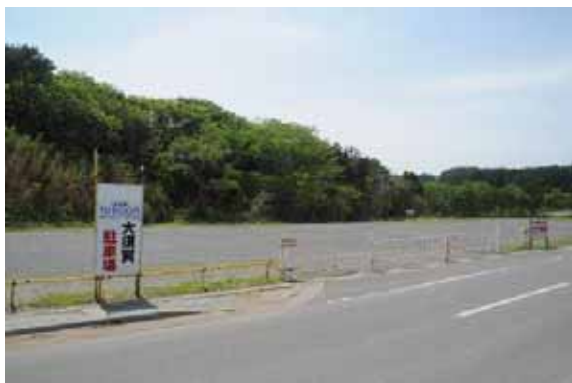
有料駐車場（民間）

民間が所有する、海水浴場の有料駐車場である。目立った被害は見られず、利用上の問題はないと思われる。

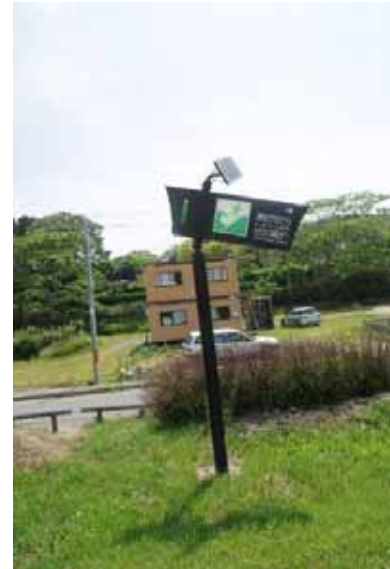
津波の避難経路を示す標識の上部が曲がってしまっているが、その他の標識には目立った被害は見られない。

津波避難経路の指示標識

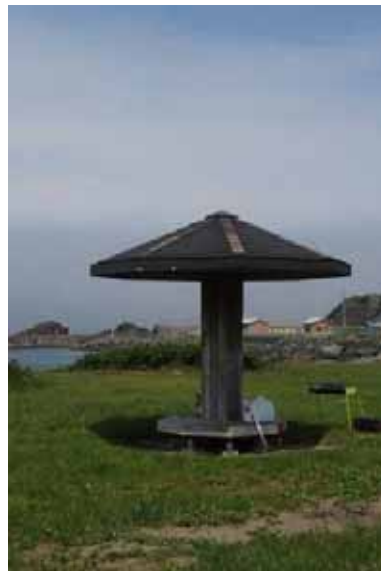
休憩所

津波による浸水があった区域だが、目立った被害は見られず、利用上の問題はないと思われる。

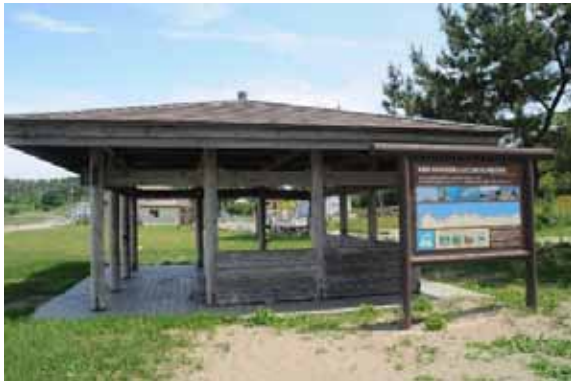
東屋

津波により柱が一部はずれているほか、壁面の流出、ベンチ部分の損壊が見られる。一見すると大きな被害は無いように見えるが、柱へのダメージがあることから、修復が終わるまでは利用は控えたほうが良いと思われる。

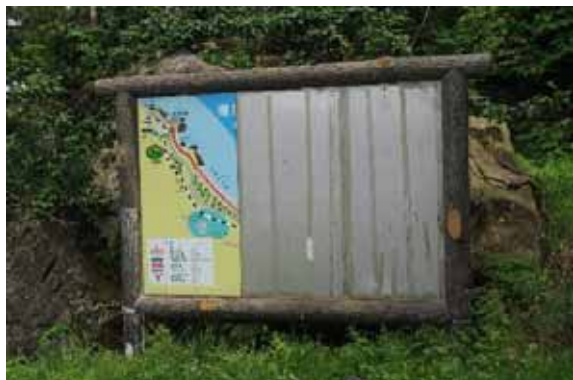
種差海岸遊歩道の案内板（深久保漁港側入口付近）

深久保漁港側の歩道入口付近にある案内板の表面が損壊している。また、淀の松原の案内板が倒れている。白岩の案内板や種差天然芝生地側の案内板については、目立った被害は見られない。

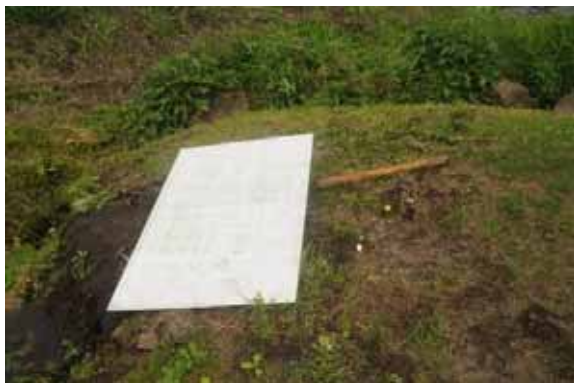
倒れているものがあるが、被害は少ない。

倒れている解説板（遊漁に関する内容）

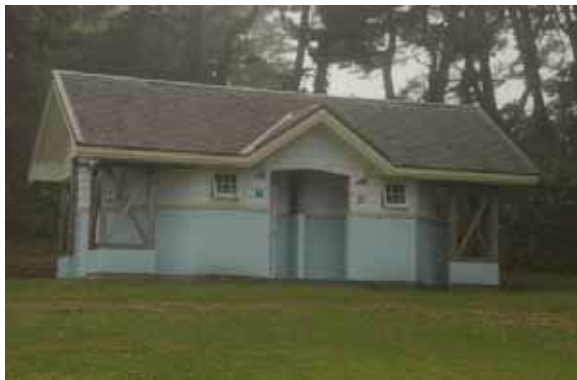
天然芝生地には3箇所のトイレが設置されている。キャンプ場内のトイレは浸水しておらず、目立った被害は見られない。中央部のトイレは外観上の被害は見られないものの、内部は破損しており、使用不可の状態となっている（既に立ち入り禁止となっており、中を確認できなかったため詳細は不明）。棚久保南部公衆トイレは入口ドアのほか、洗面台、ブースのドア等が破損し、便器には泥が侵入した状態となっている。

キャンプ場のトイレ

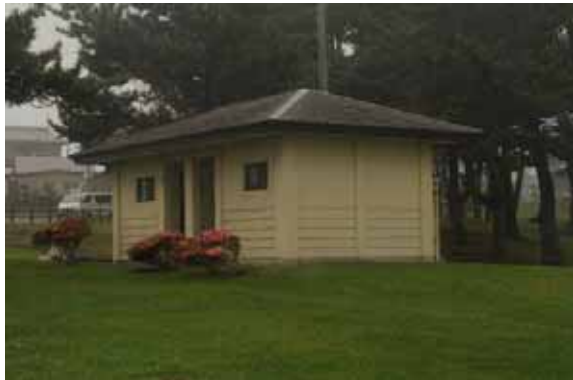
中央部のトイレ

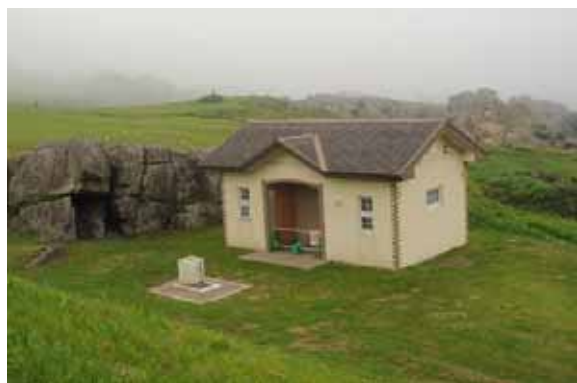
棚久保南部公衆トイレ

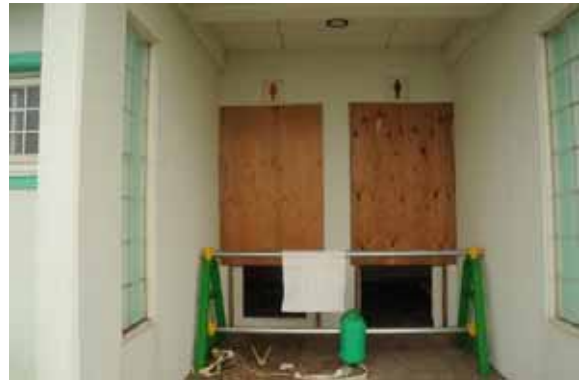
入口

入口ドア、天井、ブースのドア等が破損している。

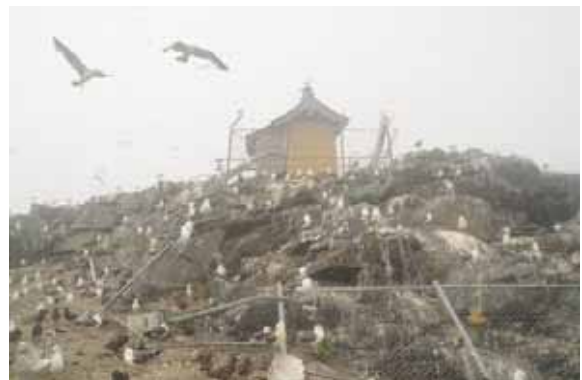
ウミネコの集団繁殖地である弁天島の立入制限柵が津波により倒され、半壊状態となっている。

形状が改変された柵

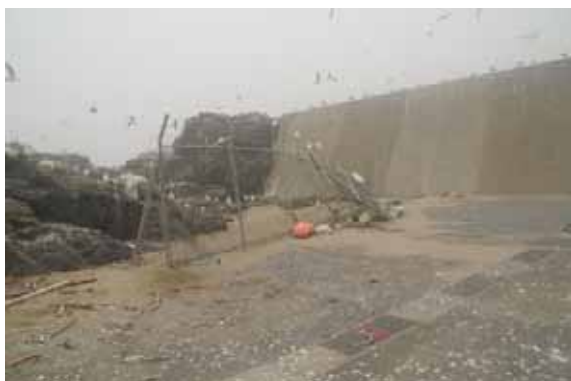
形状が改変された柵

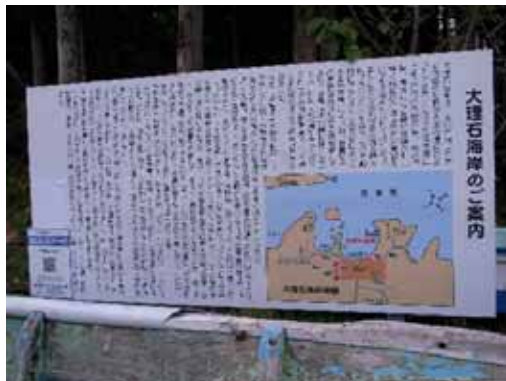
駐車場付近に大理石海岸の案内と岩井沢漁港の案内板があるが、いずれも損傷は見られない。

大理石海岸の案内

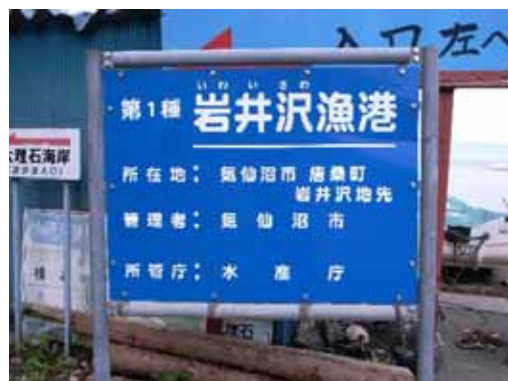
漁港の案内
