平成 23 年度  
東日本大震災による自然公園等への  
影響調査業務  
報告書 下巻

平成 23 年 11 月  
株式会社 プレック研究所

## 平成 23 年度東日本大震災による自然公園等への影響調査業務

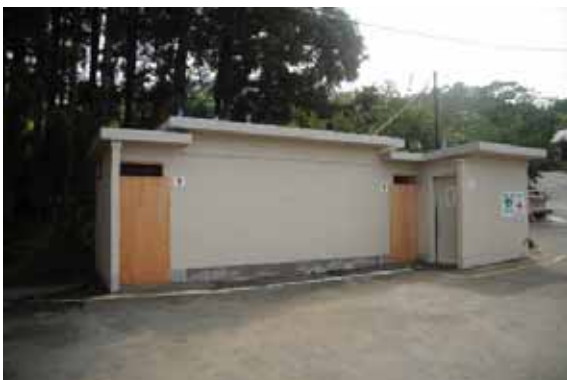
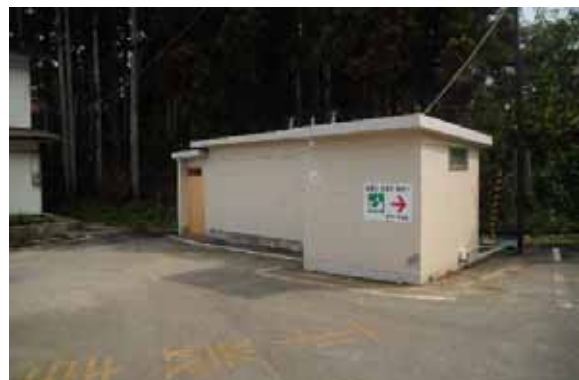
外観上の損壊や周辺の地盤の歪みは見られない。入り口は既に板が打ち付けられており、使用禁止の状態となっている。内部を確認することができなかったため、具体的な被害状況は不明であるが、改修が必要な状態であると思われる。

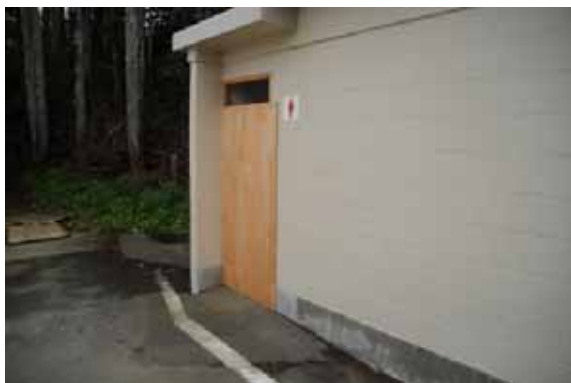
入口には板が打ち付けられている

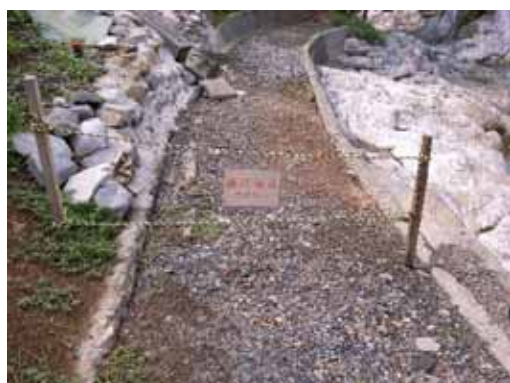
歩道は入り口付近及び、神社から海岸沿いへ降りる歩道の入り口付近にロープが張られ、通行禁止となっている。所々、歩道や斜面が崩れており、一般の利用には危険が伴う状態である。指示標識については、1箇所倒れていた他は損壊等は見られなかった。

入り口に張られたロープと通行禁止の表示

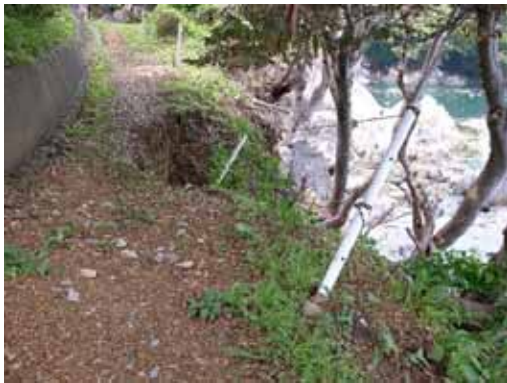
路肩が崩壊

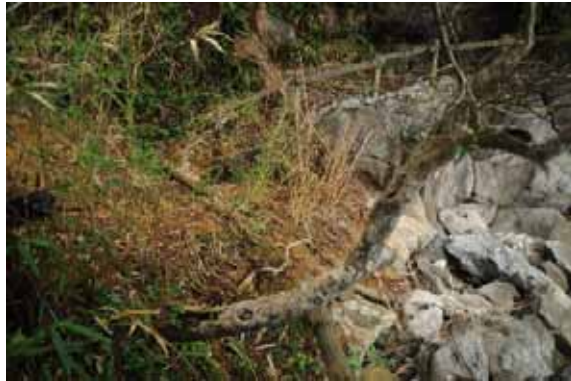
海岸沿いの石畳の歩道には目立った崩壊等はないが、一部、斜面が崩れて通行不能な状態となっている

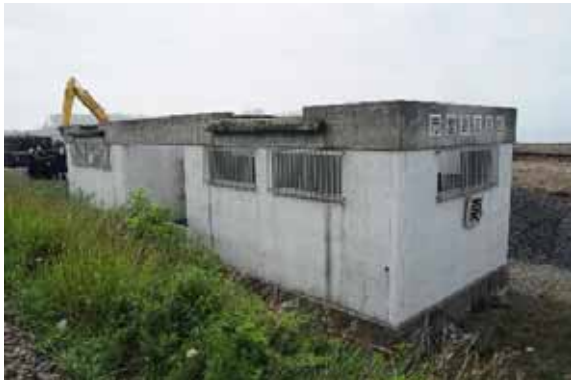
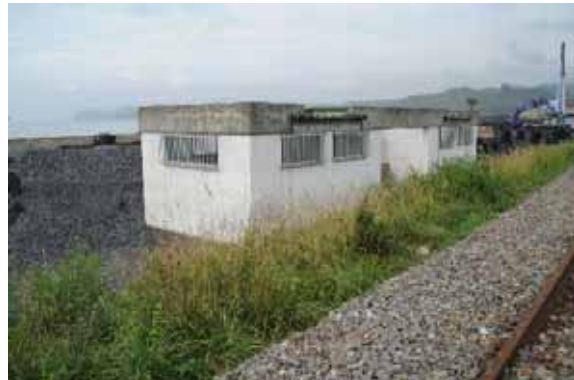
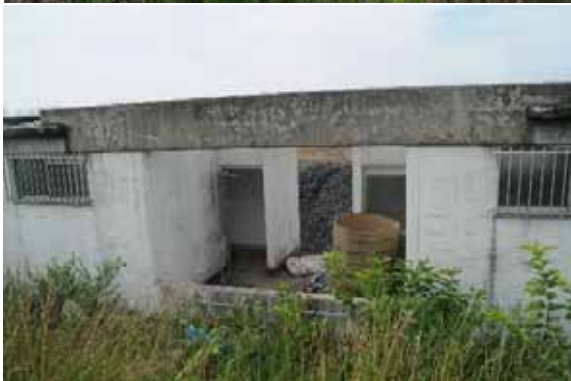
建物は残っているが、内部は損傷しているものと思われる（作業中のため中は確認できず）。市営更衣室との表記があるため、本吉町によって整備されたものと思われる。

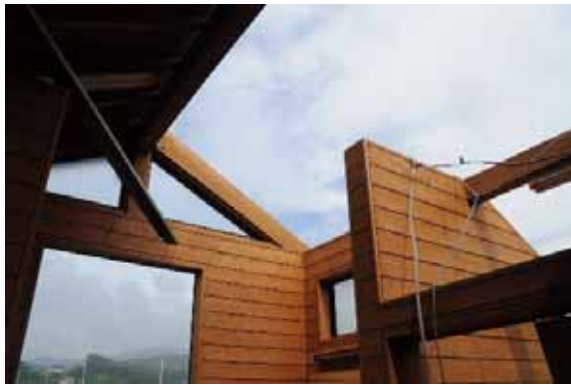
屋根が損壊

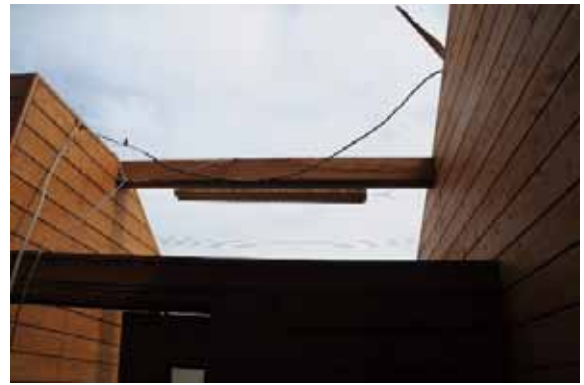
屋根が損壊

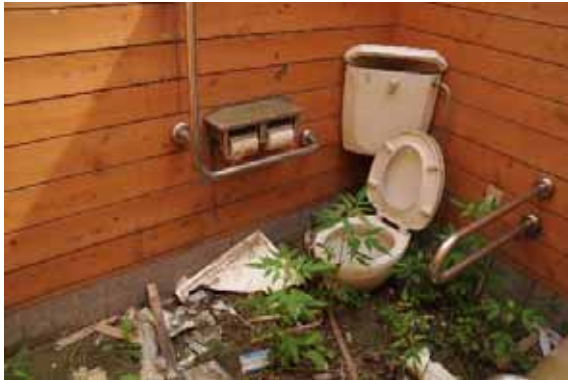
内部（泥や板材等が堆積）

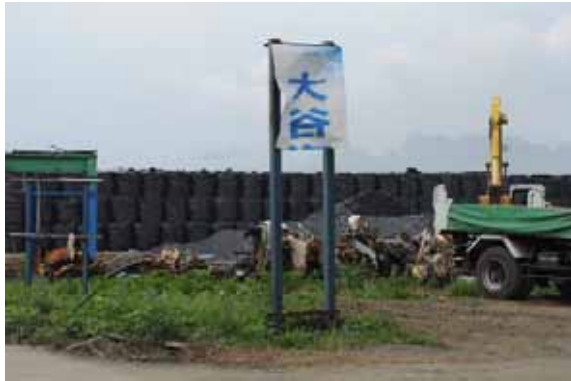
大谷海岸海水浴場の看板は半壊状態である。また、付近にある案内板は骨組みのみとなっている。

海水浴場の看板

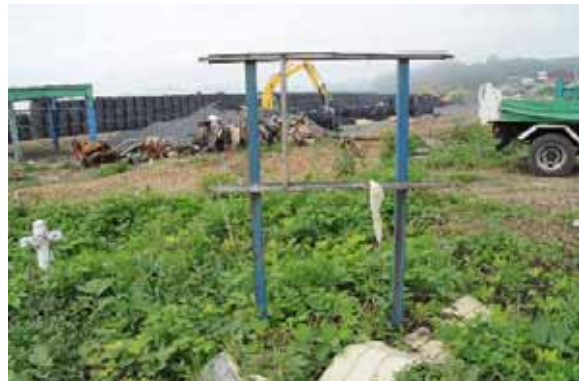
案内板の跡

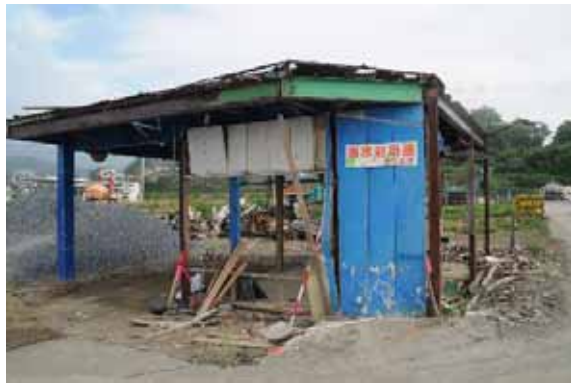
売店もしくは海の家だったと思われる建物はほぼ全壊で、骨組みのみとなっている。

売店（正面）

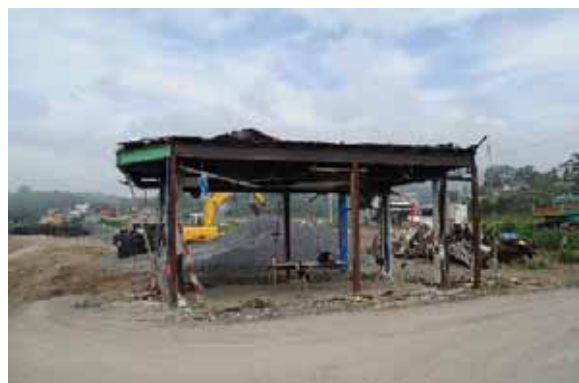
売店（東側）

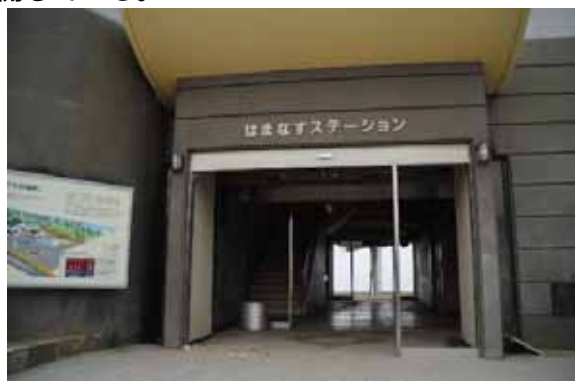
道の駅関連の施設については、建物は残っているが内部の損傷が大きく、中へ入るのは危険な状態である。トイレも建物は残っているが使用不可能な状態となっている。なお、道の駅は一部であるが営業を再開している。

はまなすステーション

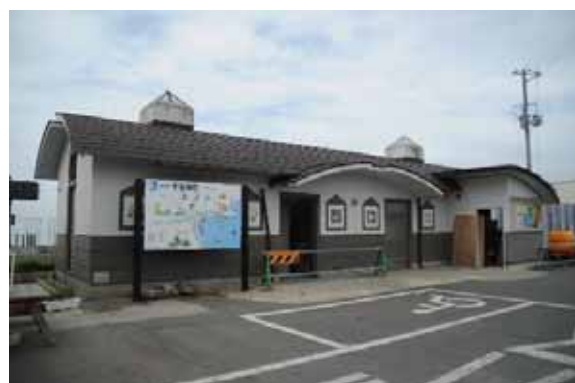
道の駅のトイレ

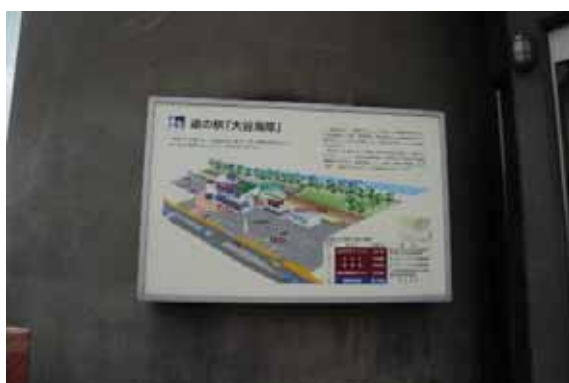
道の駅の案内板

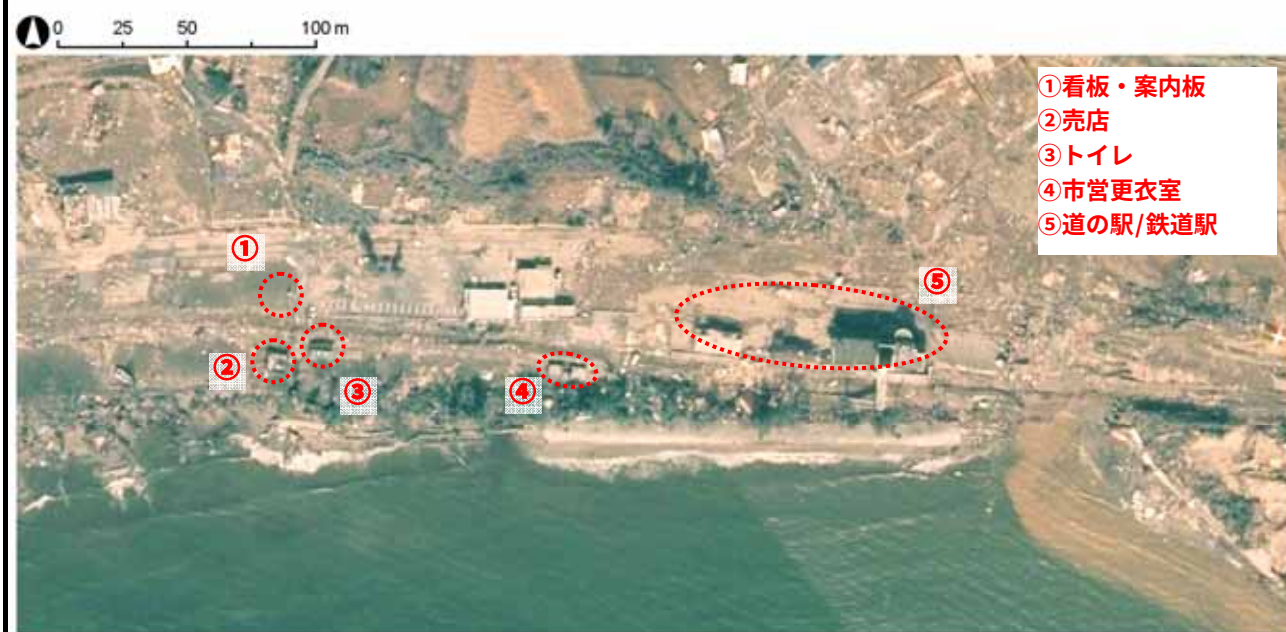
被災後空中写真（国土地理院提供）

海水浴場全体が津波による被害を受けており、公園施設の他、鉄道駅や郵便局などの建物も含め、無事な状態の建物は皆無である。ただし、いずれも建物そのものは残っている。道の駅は産直など、一部で営業を再開している。

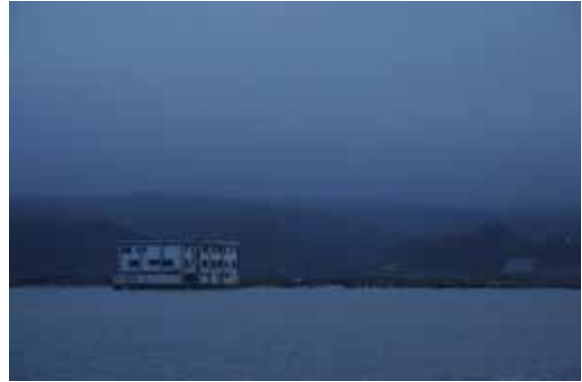
建物は全壊し、基礎が残るのみであり、公園施設なのか沿岸部の民家なのかも判別できない状態である。1/25,000 地形図上で施設があると思われる地区は津波により地盤が大きく失われた場所であり、近づいて確認することはできなかった。

海水浴場の施設があったと思われる地区

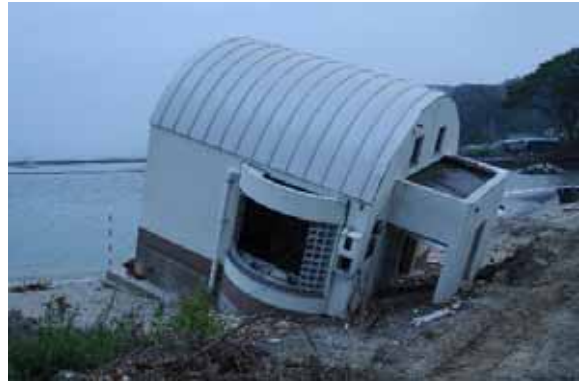
建物自体には大きな損傷は見られないが、地盤が完全に失われ、固定されていない状態となっており危険である。内部にも軽微な損傷が見られる。

トイレ全景

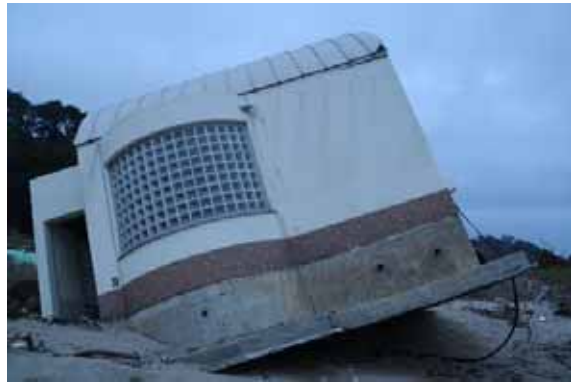
基礎部分

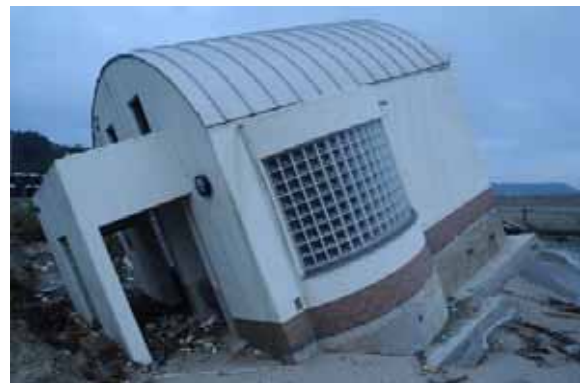
入口付近

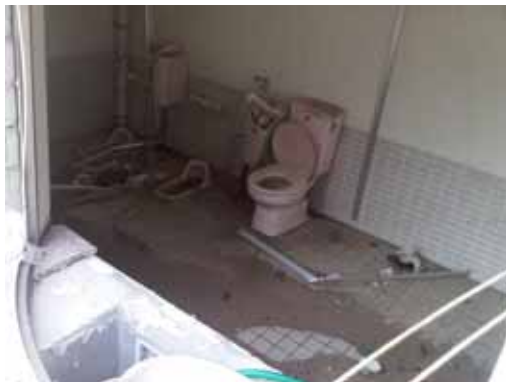
内部

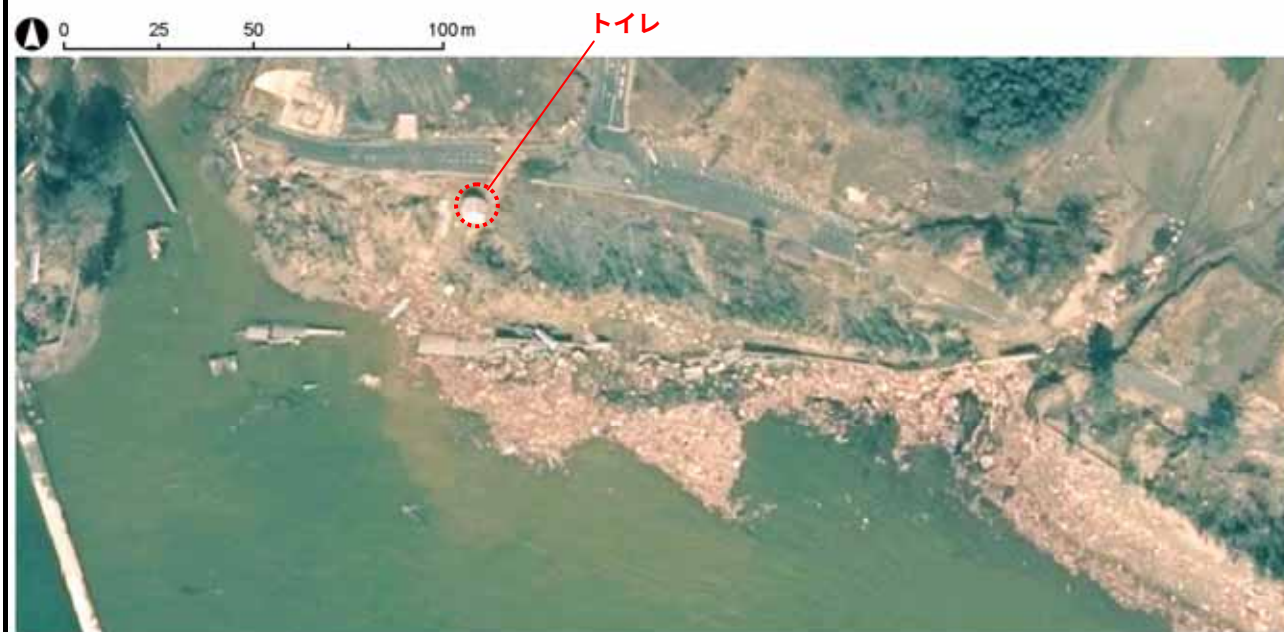
被災後空中写真（国土地理院提供）

津波により砂浜や後背部の地盤が失われており、トイレのほか、道路も崩壊しており、調査実施時点では補修作業が行われていた。

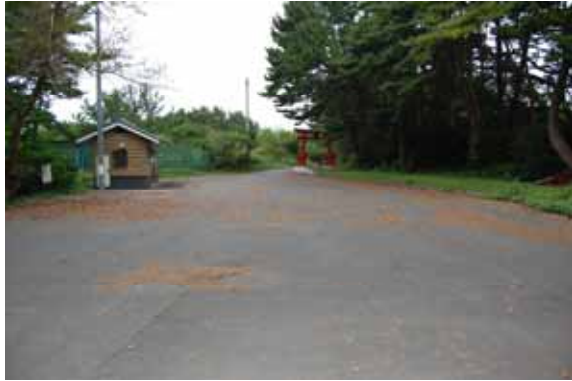
高台に位置しているため、津波による浸水はなく、目立った被害は見られない。

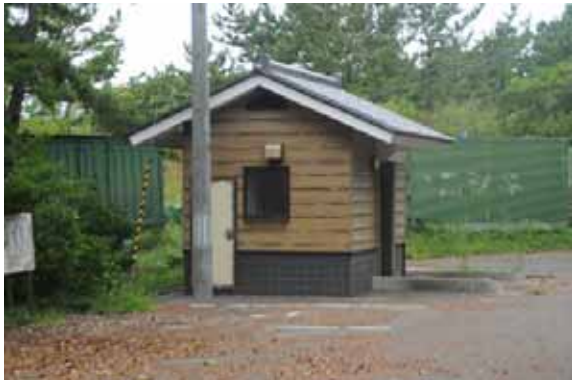
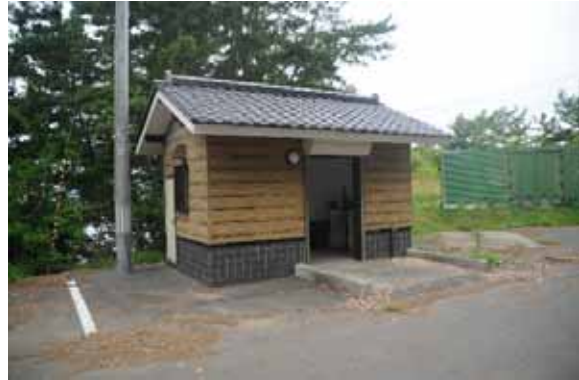
目立った被害はなく、使用可能な状態である。

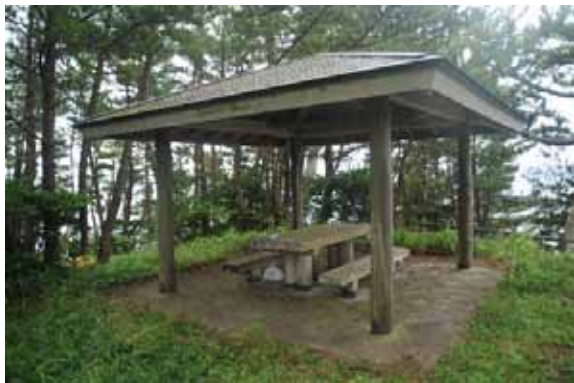
高台に位置しており、目立った被害は見られない。

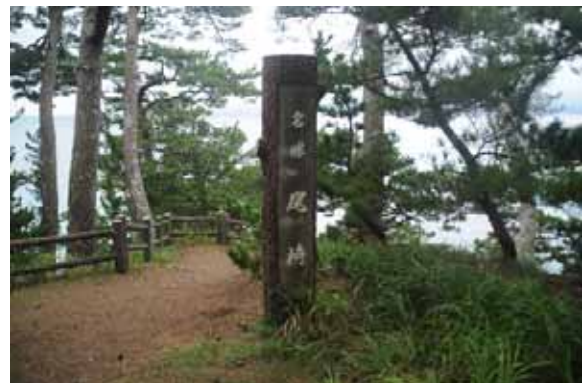
高台に位置しており、目立った被害は見られない。

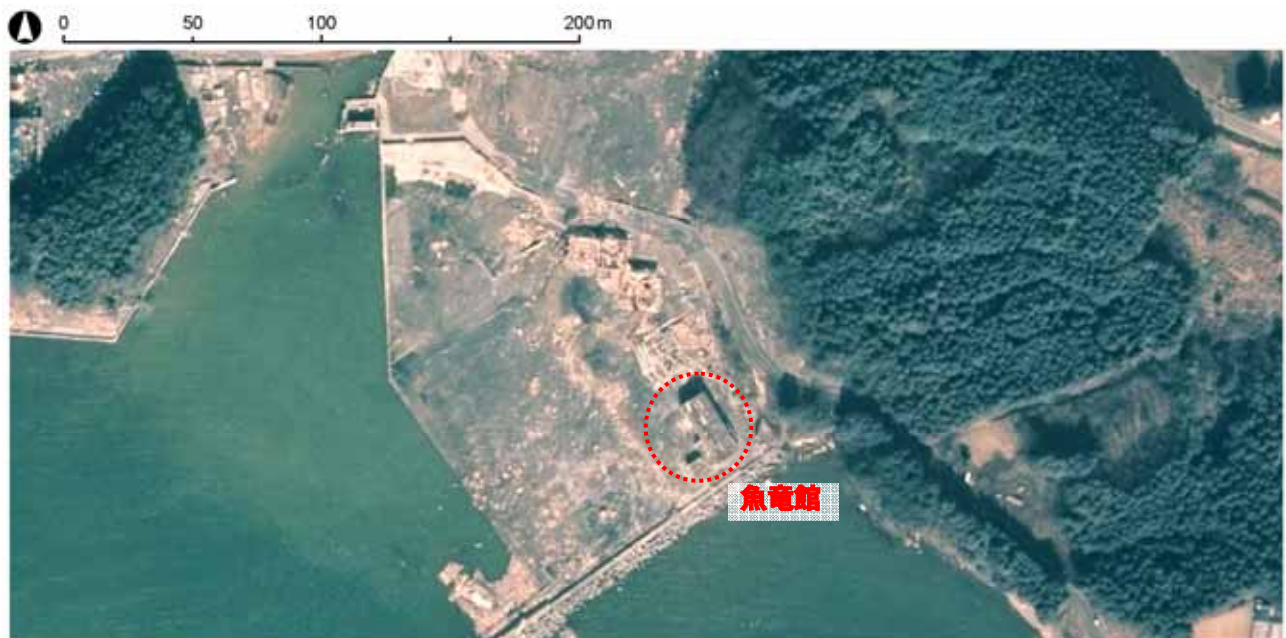
被災後空中写真（国土地理院提供）

魚竜館がある地区は全域が津波により浸水しており、大きな被害を受けている。

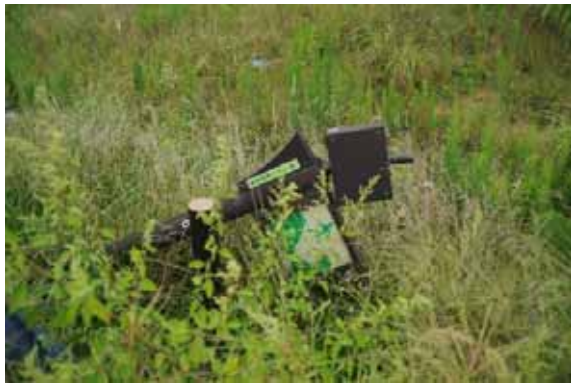
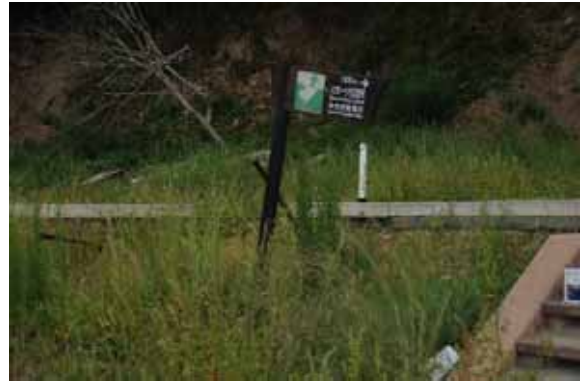
津波の際の避難誘導標識が設置されているが、津波により倒されているものや、傾けられているものがある。

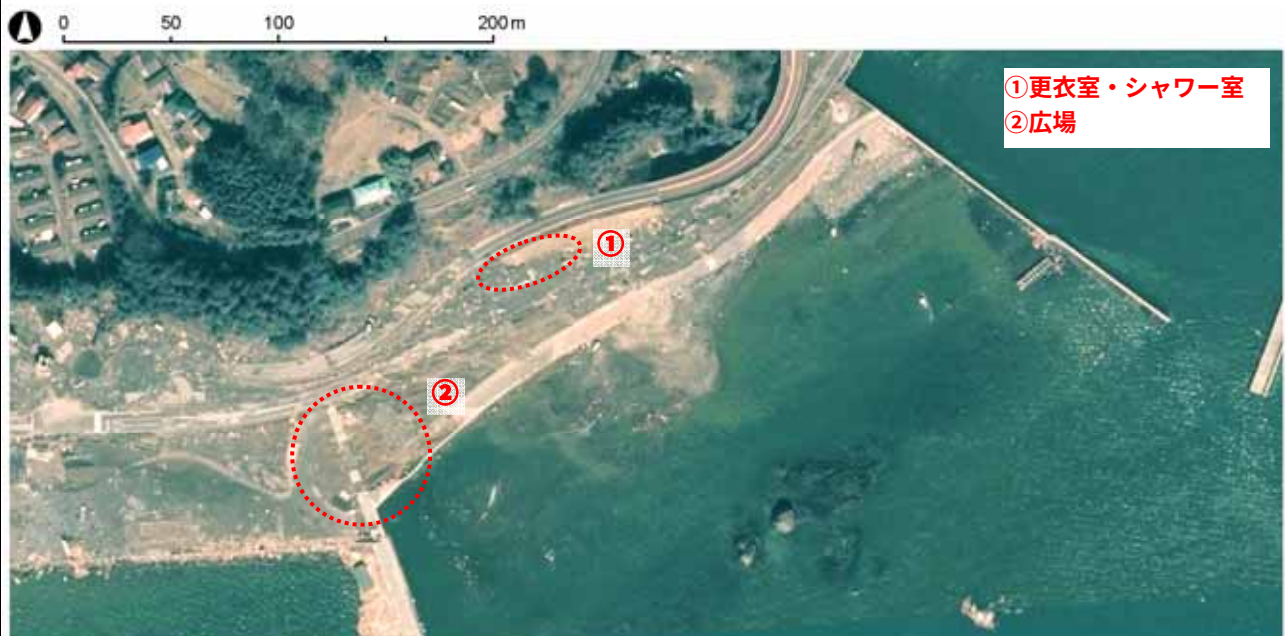
被災後空中写真（国土地理院提供）

地区全体が津波により浸水しており、大きく被害を受けている。

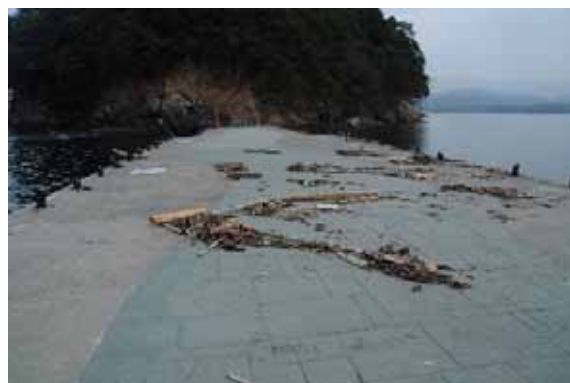
袖浜から荒島へ渡る歩道には手すりがあったと思われるが、ほぼ全壊の状態である。歩道そのものについては、1箇所（公園区域外）のみ舗装が剥がれて崩壊している部分がある（写真中段左）がその他は目立った損壊は見られず、歩くことには問題がない。ただし、手すりは全壊状態となっている。荒島の中へ入る歩道については、入り口付近の斜面が階段とともに崩壊しており、中へ入ることは不可能な状態となっている。また、入口の鳥居も根元を残して流出している。なお、公園区域外であるが、袖浜の歩道や広場等は大部分の舗装が剥がれた状態となっている。

袖浜-荒島間の歩道（手すりが全壊）

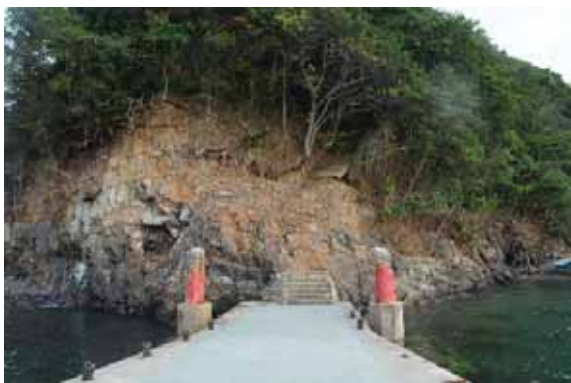
根元のみ残された鳥居

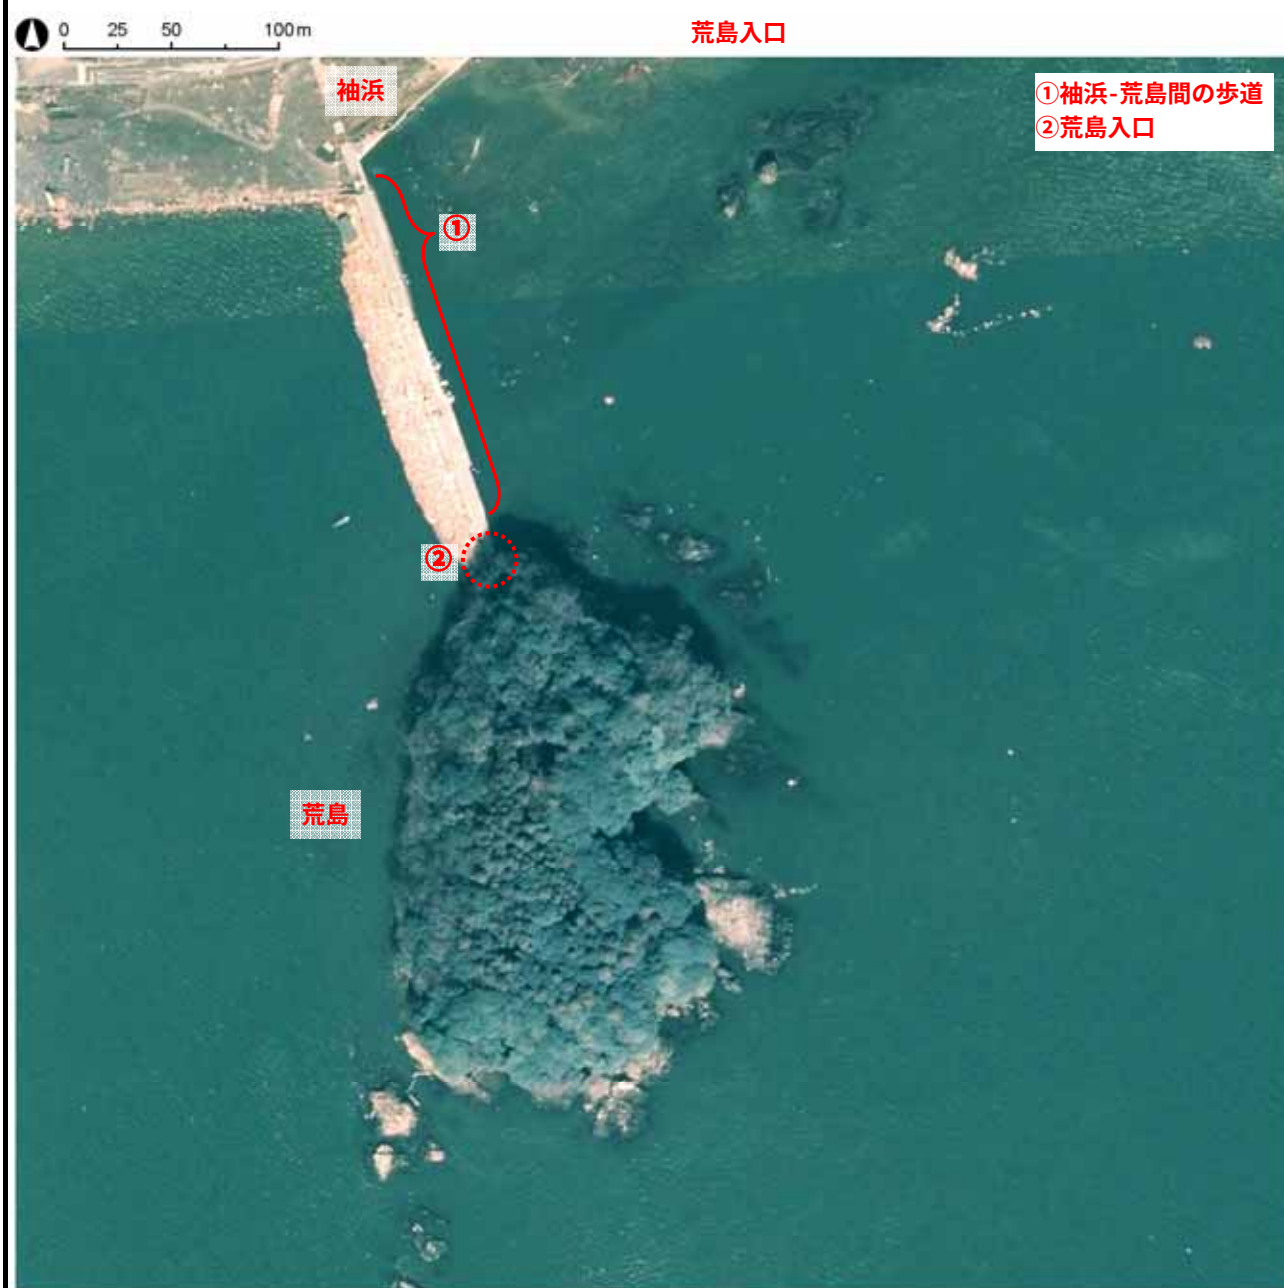
被災後空中写真（国土地理院提供）

荒島は入り口の歩道が崩壊しており、中へ入ることができないため、それ以外の被害は把握できていない。袖浜から荒島へ渡る歩道に関しては、歩くことは問題ないが、津波が越流しており、全域にわたって手すりが損壊している。

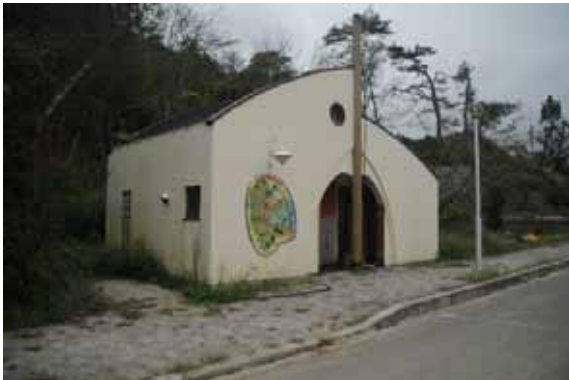
外観

建物は残されており、傾斜もなく、外観上は大きな被害が見られない。しかし、入口や内部はドアがはずれる等の被害が見られる。また、泥が内部に堆積しており、使用不可能な状態となっている。

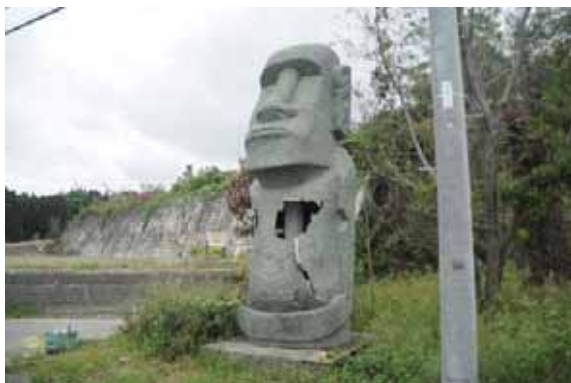
南三陸町には、チリ地震津波をきっかけに交流がはじまったチリから送られたモアイ像が複数個所に設置されており、さわやか公園もその1つである。モアイ像は立った状態で残っているが、損壊した状態である。チリ地震津波に関連した解説板については、目立った被害は見られない。

モアイ像

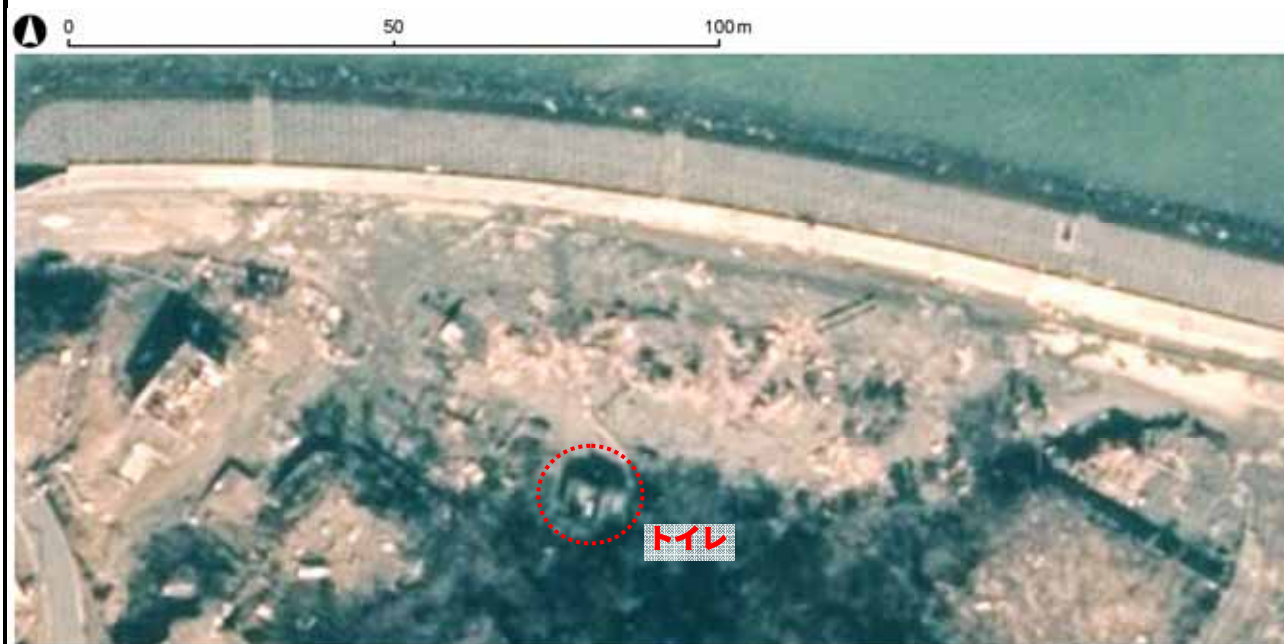
さわやか公園は海沿いに位置しており、公園内の全域が津波による被害を受けている。地形や地盤の改変等は見られない。

被災後空中写真（国土地理院提供）

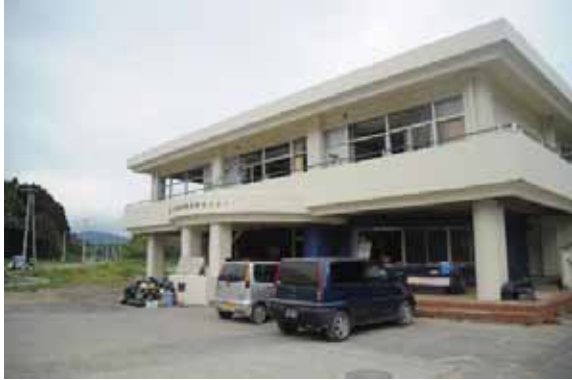
建物は残されており、傾斜もないが外壁には傷が見られる。また、地盤がえぐられている等、基礎にも被害が見られる。ほとんどの窓はなくなっており、内部の天井もはずれてむき出しの状態となっている。なお、調査日時点ではボランティア受付センターとして利用されていた。

外観

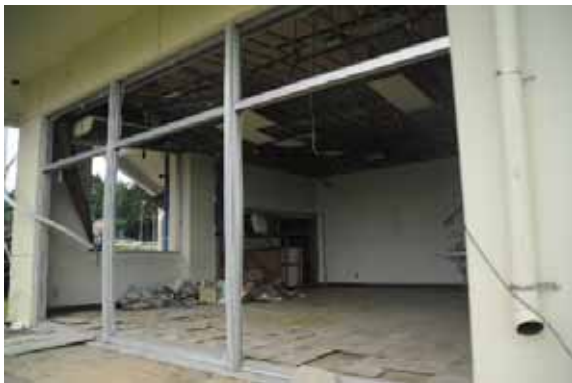
内部の様子

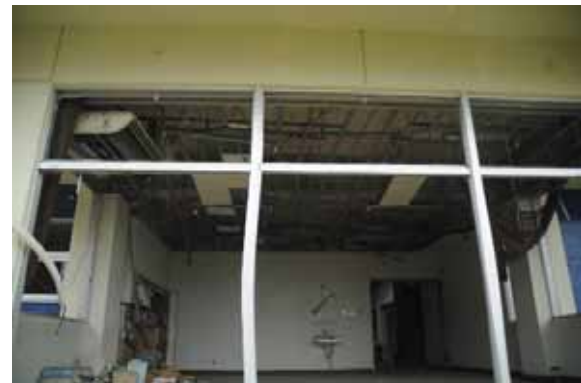
天井の様子

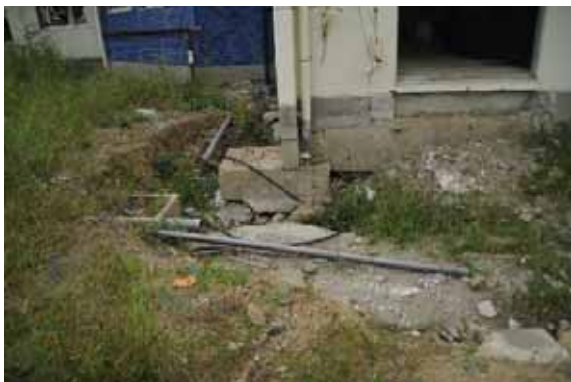
基礎

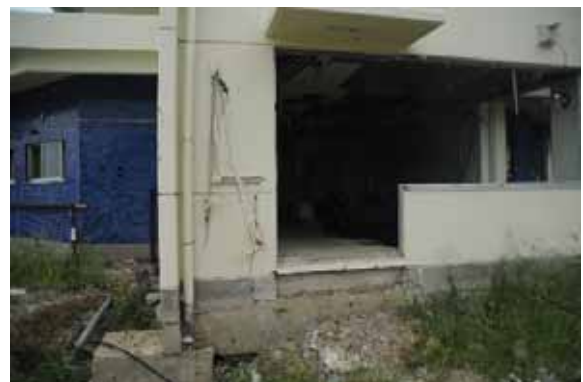
外壁

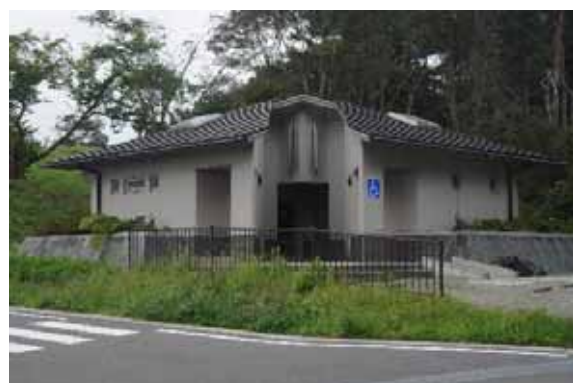
神割崎入口付近のトイレ

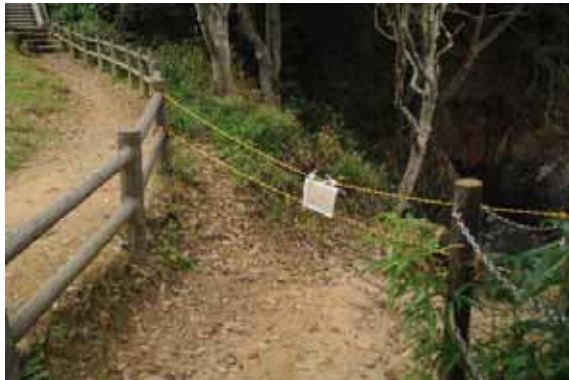
神割崎周辺の歩道については、一部、手すりが損壊している。神割崎へ降りる歩道は調査日時点で立入禁止となっていた。歩道そのものに被害は見られないことから、手すりの破損により安全性が確保できないため、立入禁止にしたものと思われる。

神割崎へ降りる歩道の入口付近

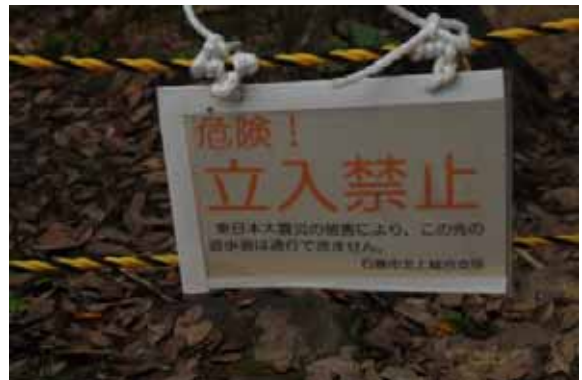
立入禁止の表示

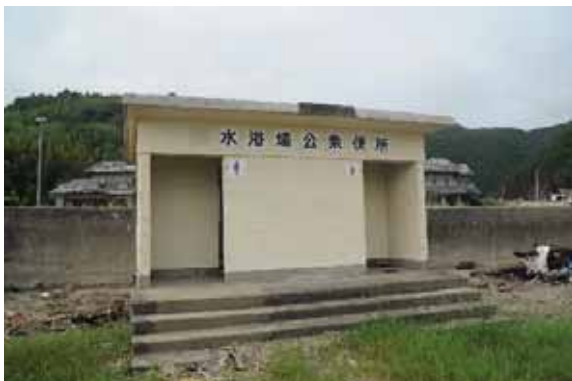
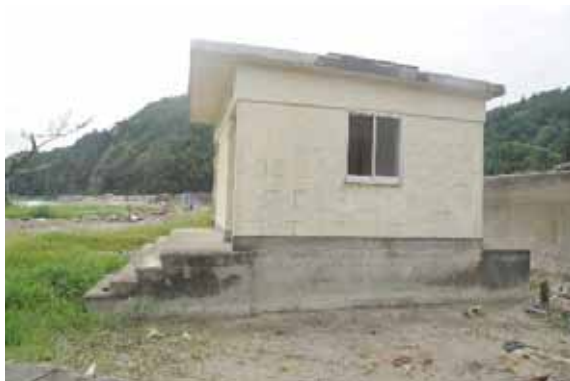
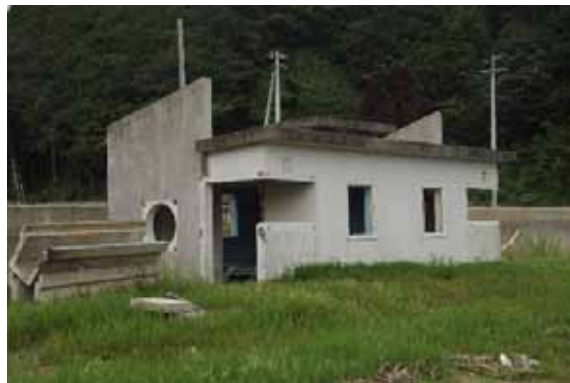
白浜は海水浴場となっており、2 箇所のトイレがある。いずれも外観上は大きな被害は見られないが、内部はブースドア等が損壊している。また、砂が内部に入り込んでおり、使用は不可能な状態である。地盤がえぐられたことにより、いずれのトイレも基礎部分が露出しているが傾き等は見られない。

西側のトイレ正面

西側のトイレ側面

西側のトイレ内部の様子

東側のトイレ外観

東側のトイレ基礎

東側のトイレ内部

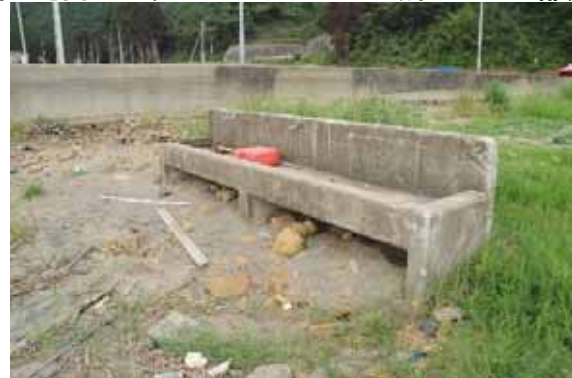
水飲み場

数個の蛇口がはずれており、また、残っている部分についても、水は出ず、使用不可能な状態である。

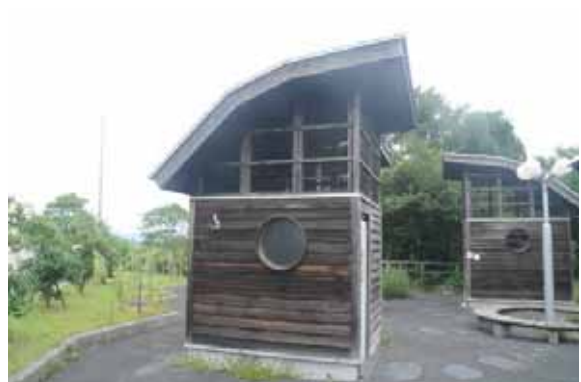
トイレ入口付近

外観上は目立った被害は見られない。トイレは閉鎖されており、水道凍結防止のため3月末まで閉鎖するとの表示が張られていた。震災発生時点で凍結防止のため、閉鎖されていたが、そのまま閉鎖が解かれていない状態だと考えられる。

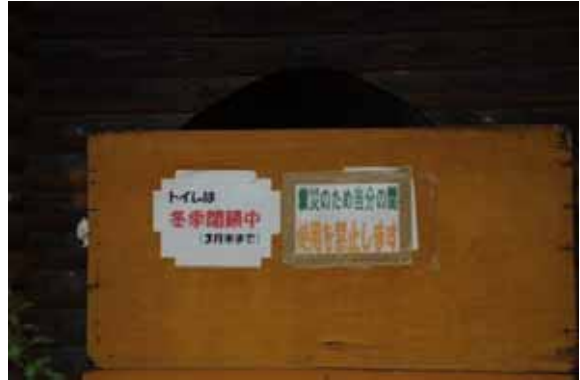
トイレ入口付近

外観上は目立った被害は見られない。トイレは閉鎖されており、水道凍結防止のため3月末まで閉鎖するとの表示の横に、震災のため当分の間使用を禁ずるとの表示が張ってあるため、震災前から閉鎖されていたものをそのまま使用禁止にしているものと思われる。

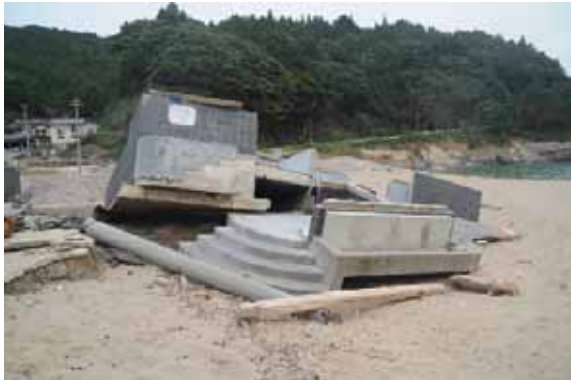
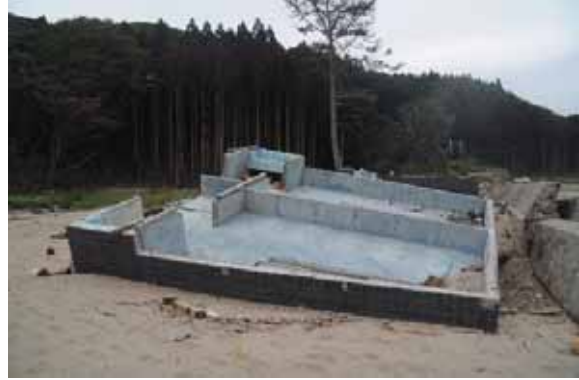
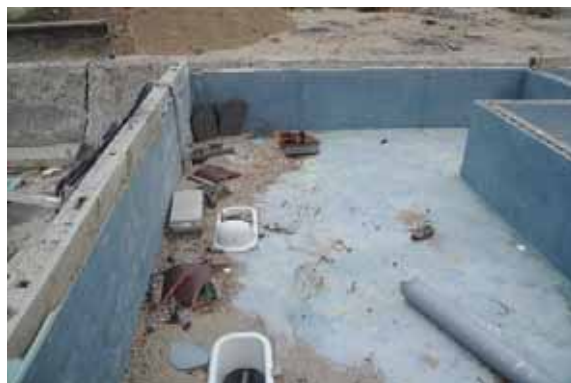
上半分は消失し、全壊している。また、基礎も大きく損壊しており、復旧は困難であると思われる。

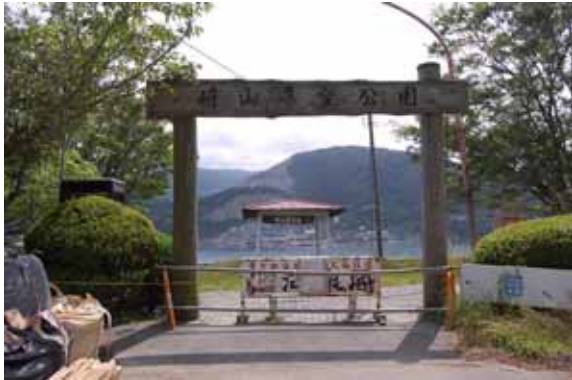
公園入口

現在は立ち入り禁止となっている。入り口付近に駐車場があるが、目立った被害は見られず、使用可能な状態である。

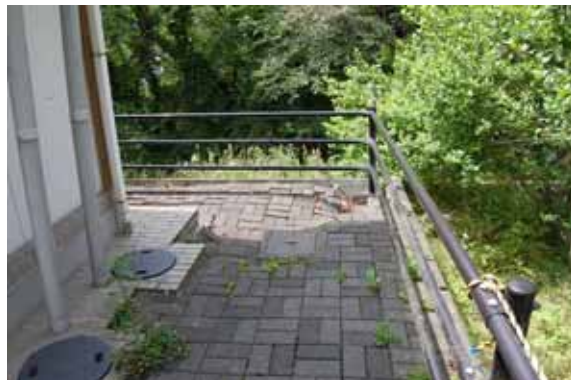
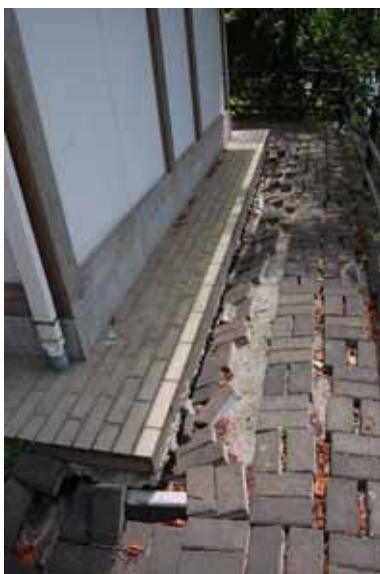
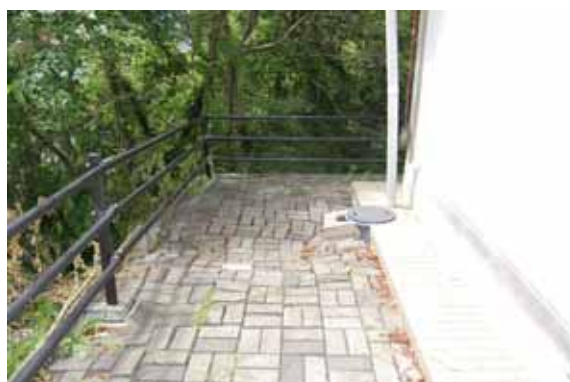
トイレの建物や内部の便器等には目立った被害は見られず、使用可能な状態であると思われる。ただし、トイレの周囲においても地盤の歪みによる陥没が見られ、補修が必要であると思われる。

陥没箇所

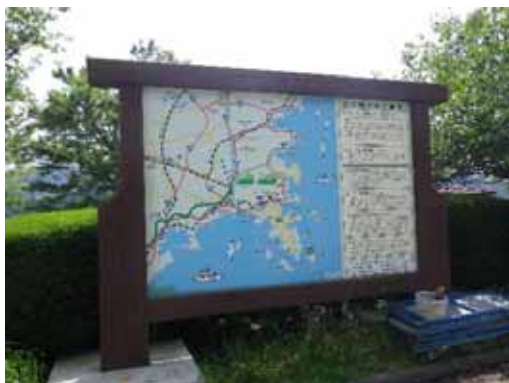
入り口付近と展望地に案内板が設置されているが、いずれも被害は見られない。

入口横の案内板

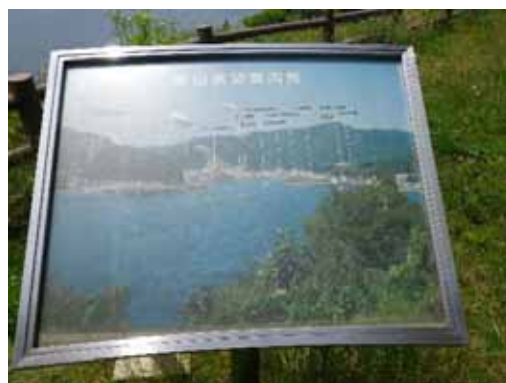
展望地点の案内板

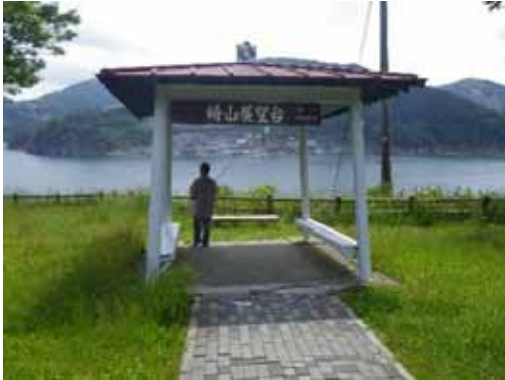
東屋は 2 箇所設置されている。いずれも東屋そのものには被害は見られない。東側の東屋（写真下・右）については、基礎のコンクリートに亀裂が入り、中央で分断された状態となっている。

公園中央の東屋

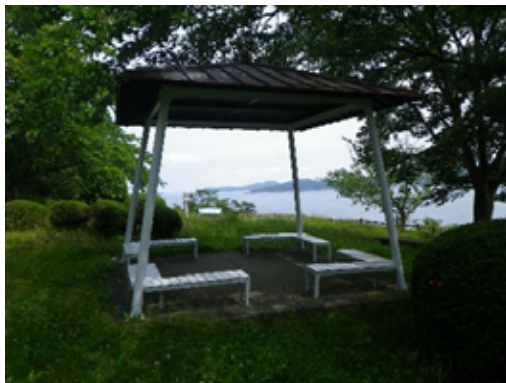
公園東部の東屋

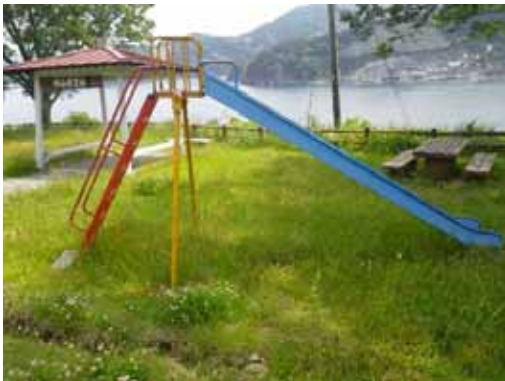
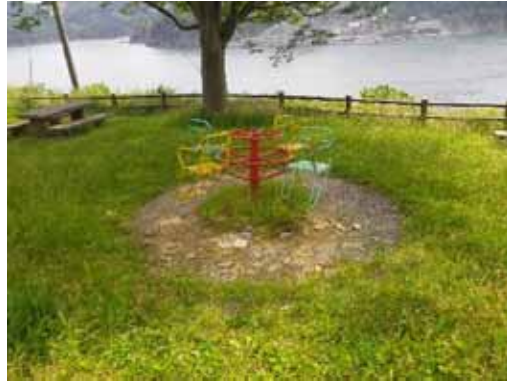
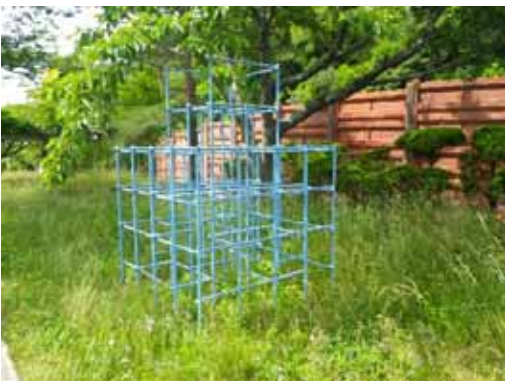
すべり台付近に地割れが見られるが、遊具そのものには外観上の被害は確認されなかった。

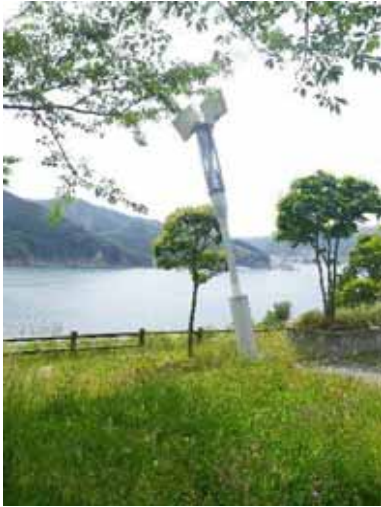
上記の施設の他に風車、公衆電話、石碑があるが、いずれも外観上の被害は見られない。ただし、風車は地盤の変化の影響を受けて傾いてしまっている（写真左）。また、公衆電話の周囲も地盤の変化により小規模な陥没、園路の崩壊が起きている（写真中）。

風車

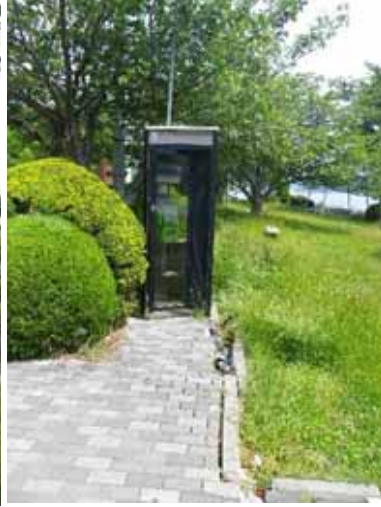
公衆電話

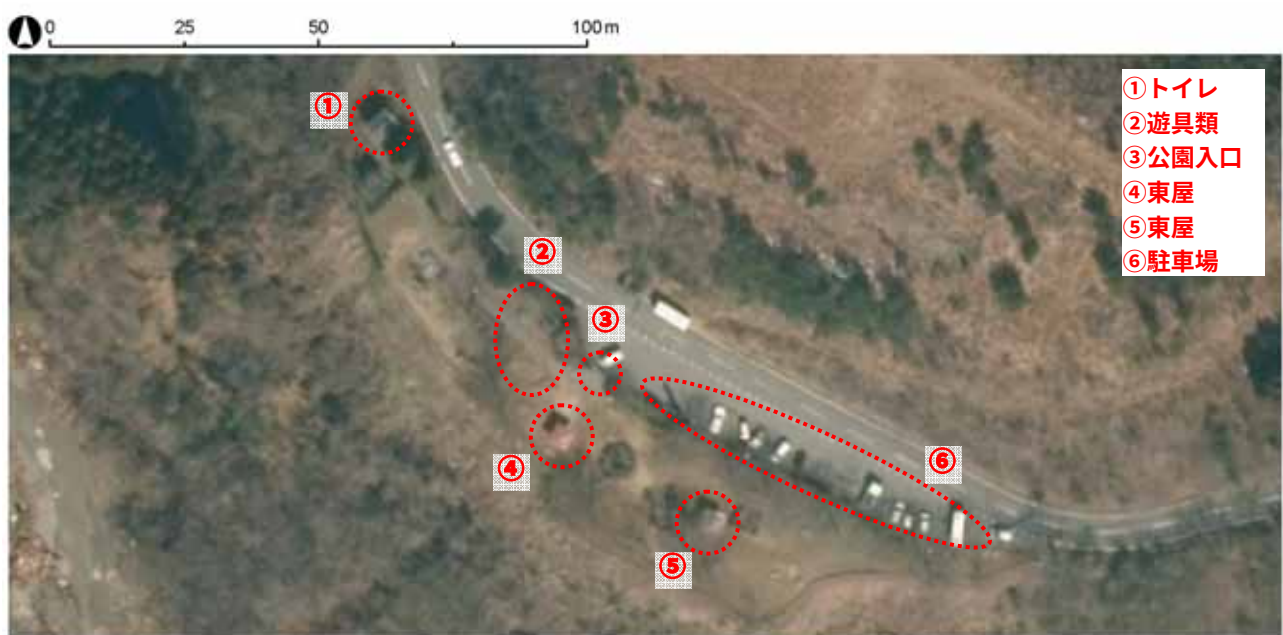
被災後空中写真（国土地理院提供）

施設そのものに大きな被害はないが、全体的に地盤が大きく歪んでいる。

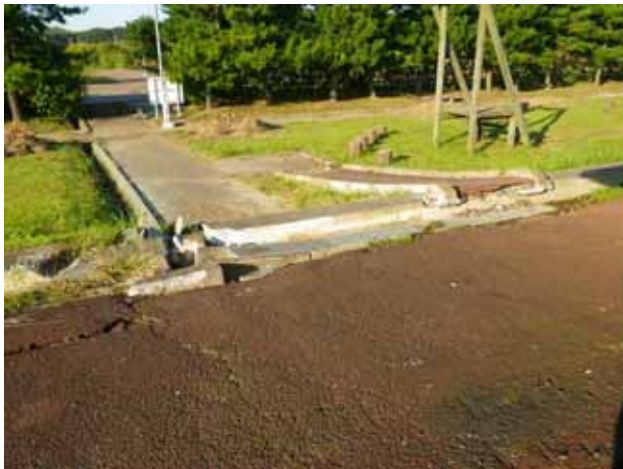
歩道

歩道や広場は舗装が一部損壊している。また、海岸部の広場は地盤沈下により満潮時には浸水する。

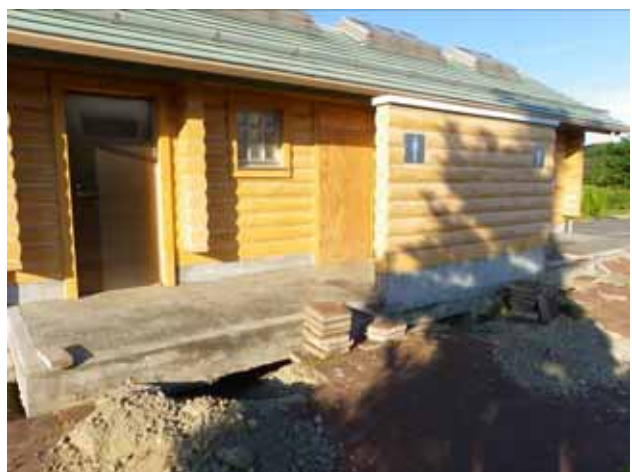
トイレ入口

建物自体に目立った損傷は見られないが周辺の地盤が陥落しており基礎が浮いた状態となっている。入口がトタン板で覆われ使用禁止となっている。

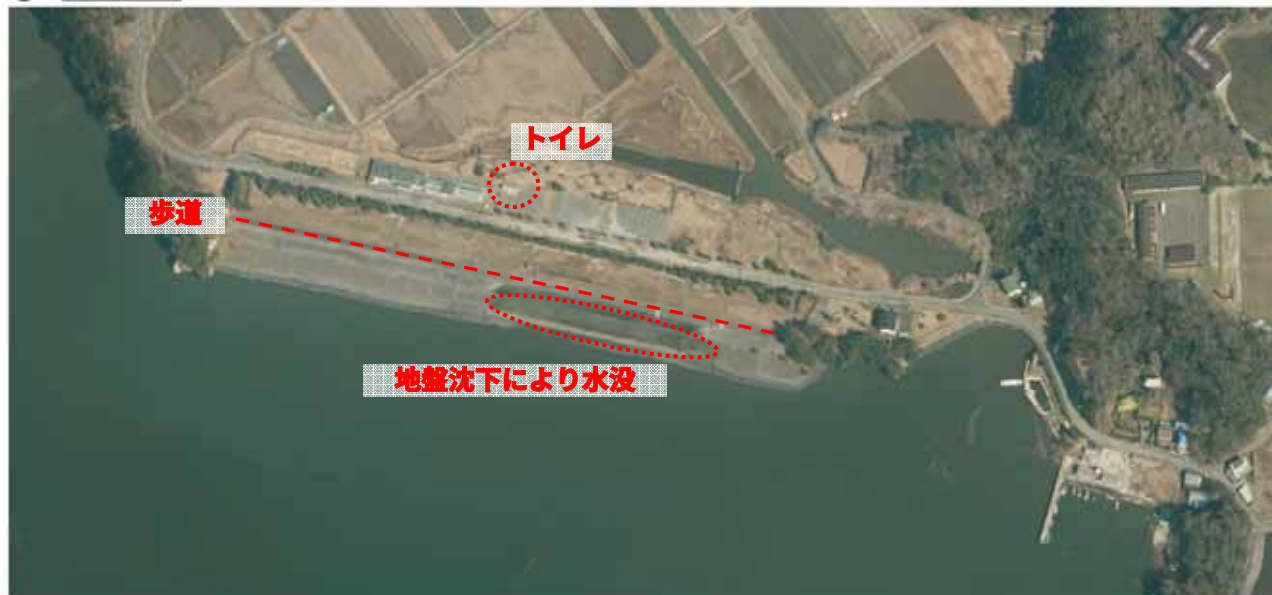
被災後空中写真（国土地理院提供）

公園の海岸部が現在も地盤沈下により浸水しており、公園全体が進入禁止となっている。

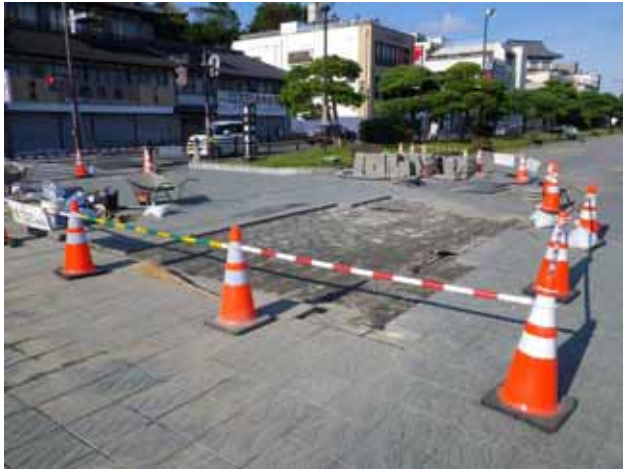
歩道

歩道は舗装が一部損壊しており、補修工事中である。また、遊覧船乗り場への歩道は地盤沈下により満潮時に浸水するため、応急的に嵩上げされている。駐車場は舗装等には目立った被害は見られないが、地盤沈下により満潮時には浸水する。
