平成 23 年度  
東日本大震災による自然公園等への  
影響調査業務  
報告書 下巻

平成 23 年 11 月  
株式会社 プレック研究所

## 平成 23 年度東日本大震災による自然公園等への影響調査業務

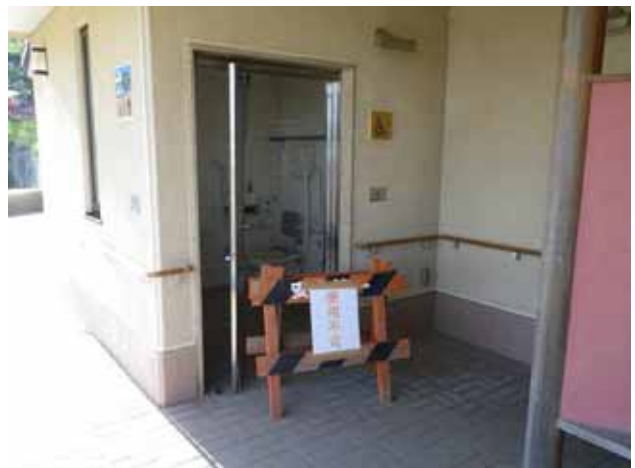
トイレ内部

外観上は目立った損傷は見られないが、入口ドアが破損しており使用禁止となっている。

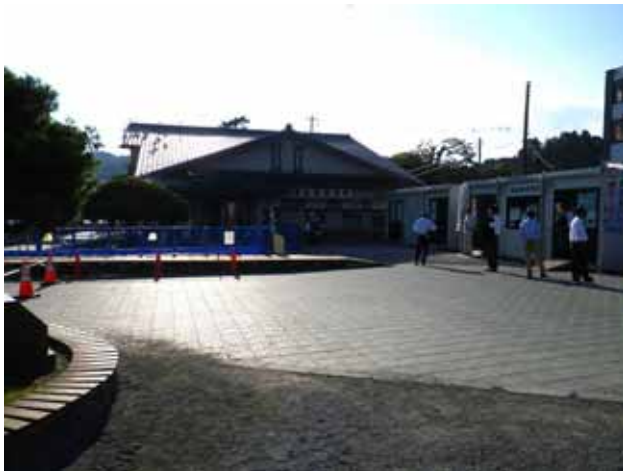
レストハウスは外観上は目立った損傷は見られないが、浸水により使用禁止となっており、隣接して仮設の乗船券売場が設置されている。

レストハウス全景  
(右側は仮設の乗船券売場)

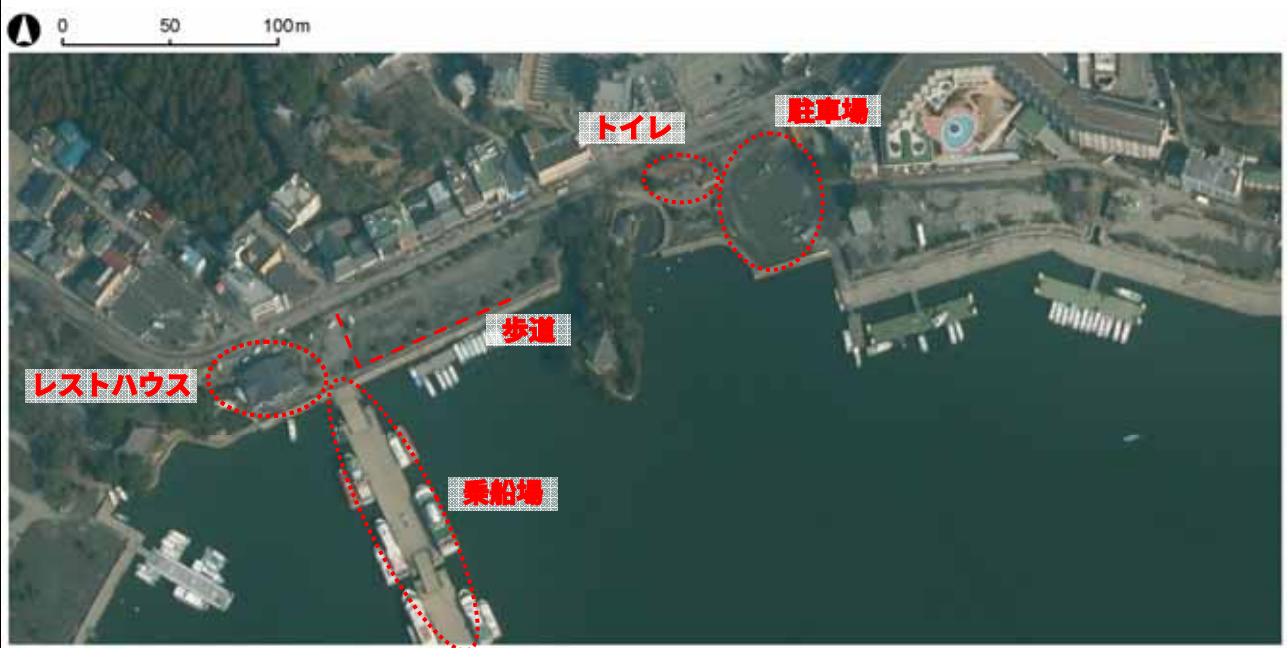
被災後空中写真（国土地理院提供）

広場の大部分が津波により浸水しており、トイレが損壊しているほか、地盤沈下によりレストハウスは使用禁止となっている。

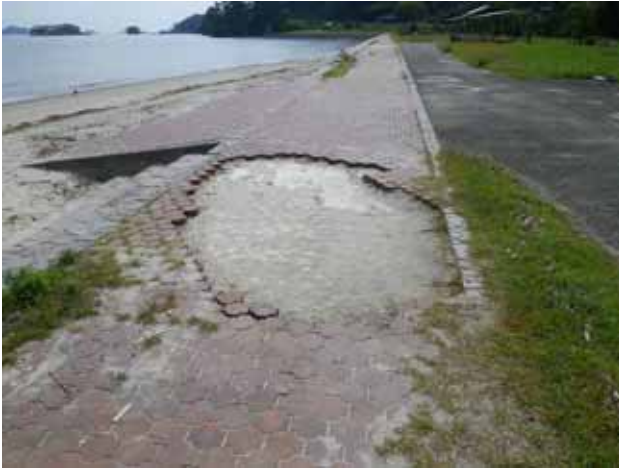
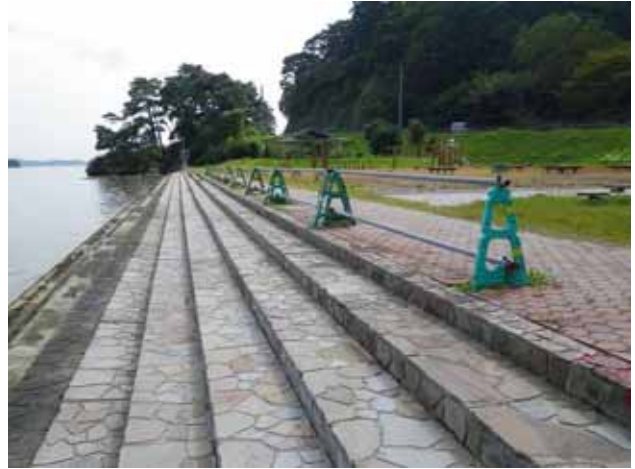
歩道は舗装が一部損壊しているが、利用可能な状態である。波打ち際の階段は、地盤沈下により立ち入り禁止箇所が設けられている。駐車場は舗装には目立った被害は見られないが、ガードレールや進入禁止用ポールが津波により屈曲している。

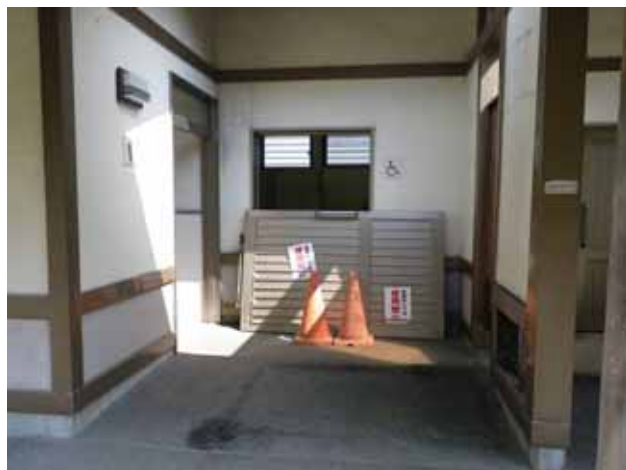
トイレ入口

外観上は目立った損傷は見られないが、入口ドアが破損しており使用禁止となっている。

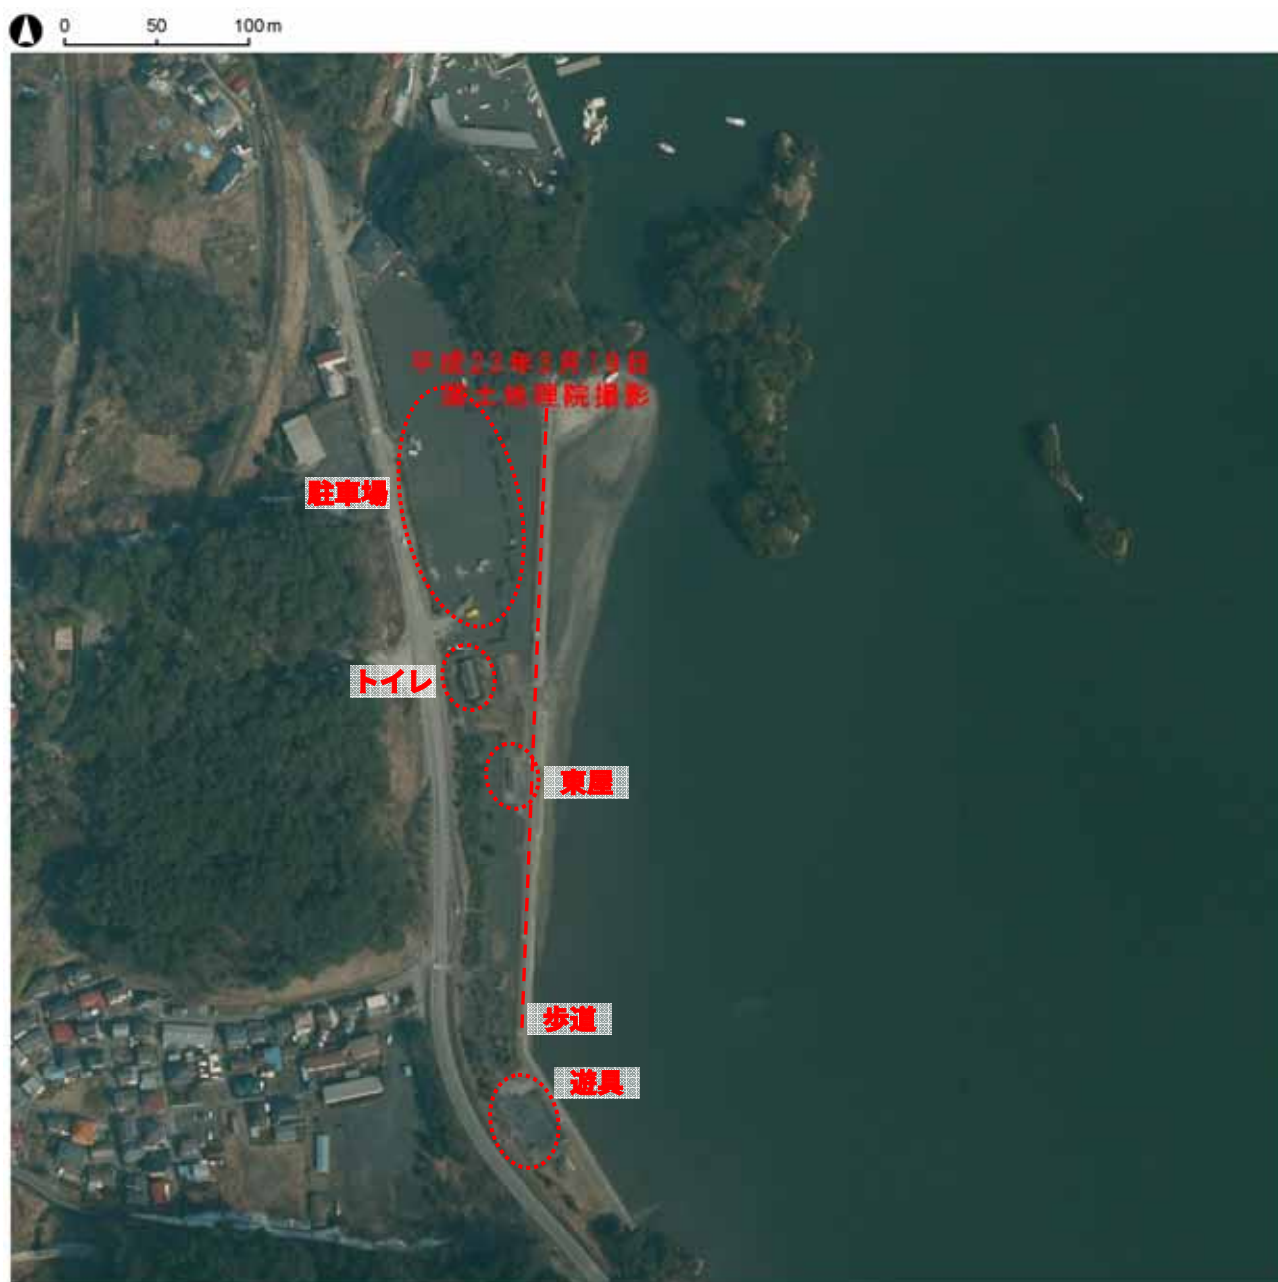
被災後空中写真（国土地理院提供）

公園全域が津波により浸水したが、松島湾の島しょにより津波の波力が減退し、また後背地には施設がほとんどなく、被害は少ない。

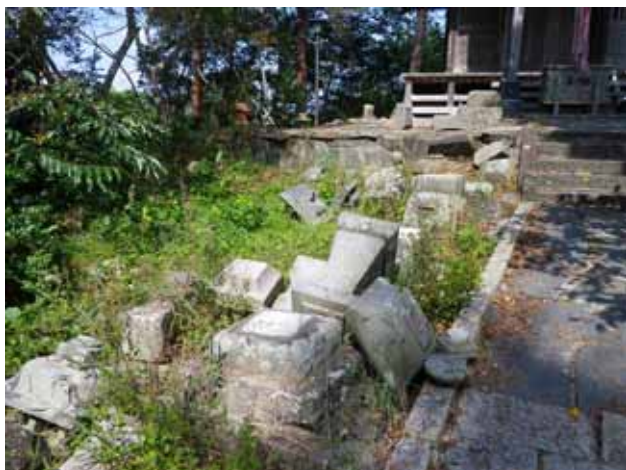
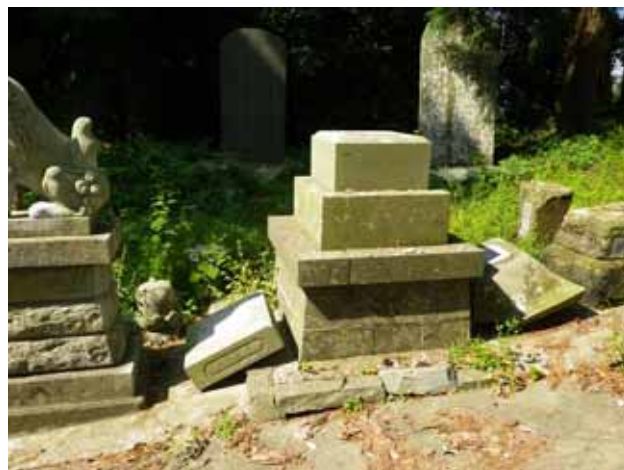
地震により、毘沙門堂の石灯籠が倒壊している。

毘沙門堂の灯籠

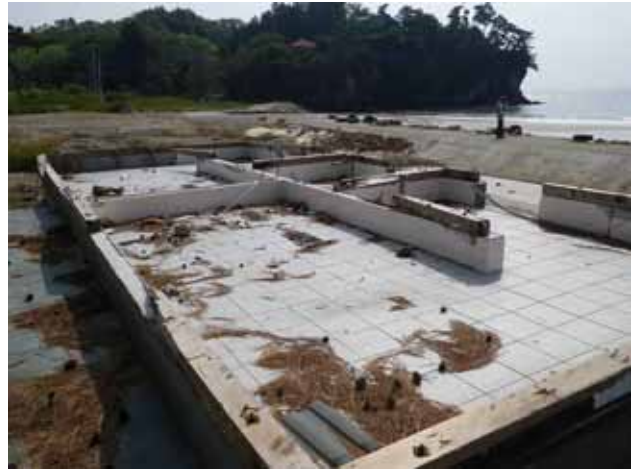
内陸側の多目的広場のトイレは、コンクリート製の基礎は残っているが、地盤が欠落しており一部が崩壊している。また上部の壁等の木造部分は全壊している。

トイレ内部

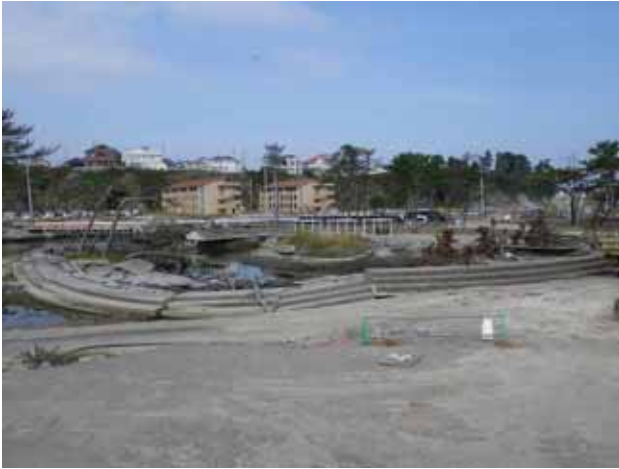
集いの広場はコンクリート製の円形のベンチで構成されているが、大部分が崩壊しており、地盤の一部も陥没し冠水している。

集いの広場全景

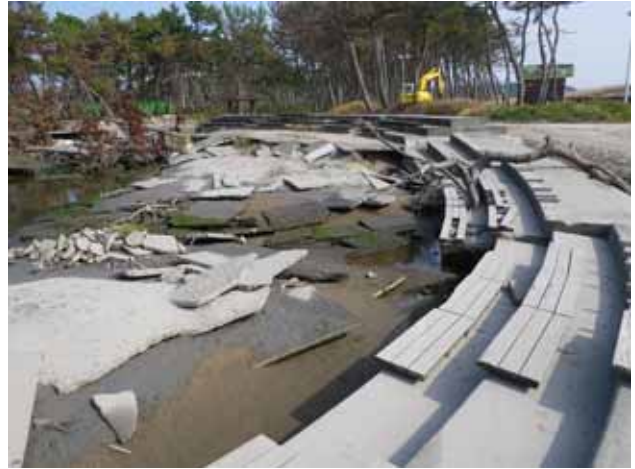
集いの広場の円形ベンチ

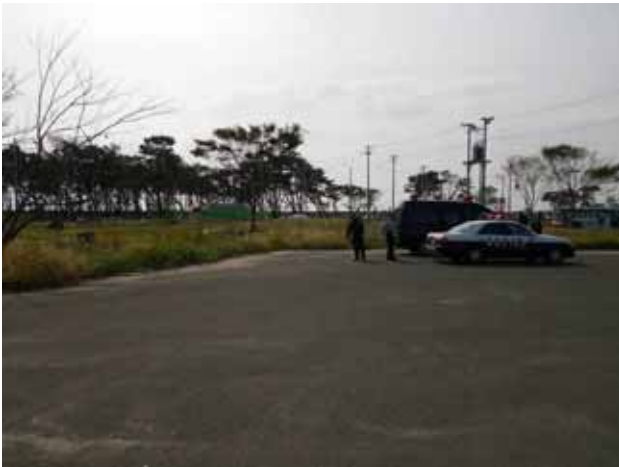
多目的広場は駐車場としても利用されているが、目立った被害は見られない。

多目的広場全景

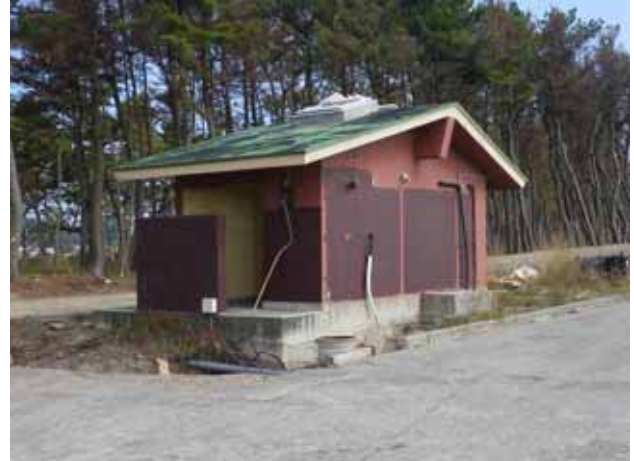
海水浴場のトイレ

菖蒲田浜海浜公園には3箇所のトイレが設置されている。海水浴場のトイレは建物自体に大きな損傷は見られないが、周りの路盤が陥没している。配水設備が損傷しているほか、内部は泥が堆積している。広場横のトイレは建物自体は残っているが、地盤が陥没しており傾いている。また周囲が冠水しており近づくことができず内部の被害状況は不明である。

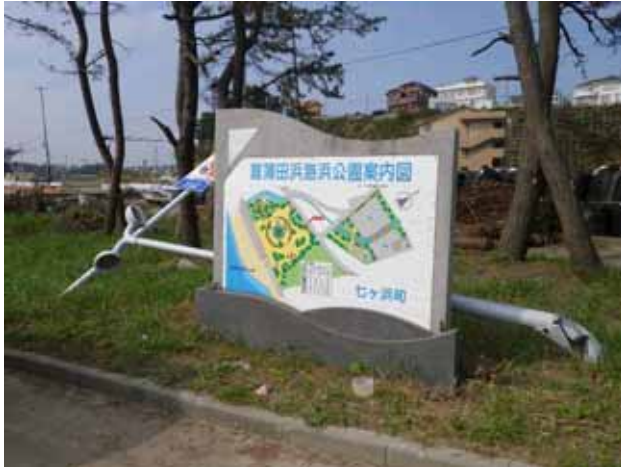
公園入口の案内板には目立った被害は見られないが、周辺の外灯や指示標識は波力により折れ曲がっている。

海浜公園の案内板等

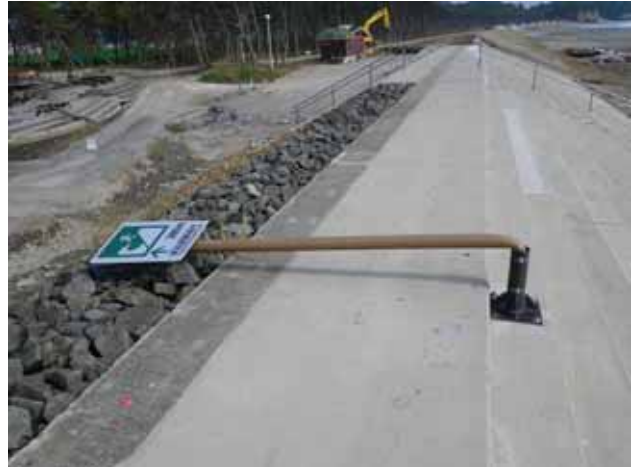
津波避難場所の指示標識

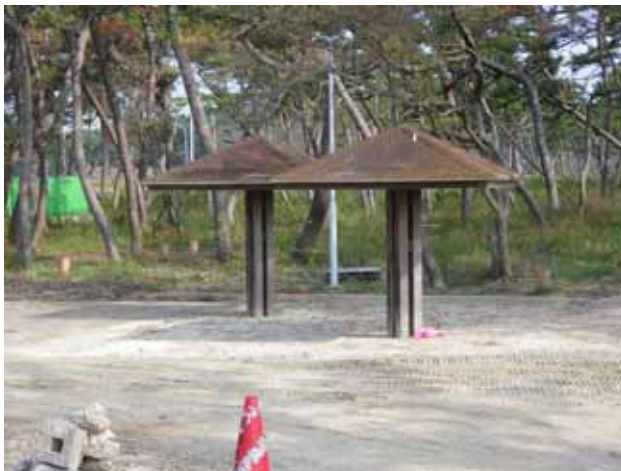
東屋

四棟のうち二棟が流出している。また柱周りの木製ベンチも流出している。

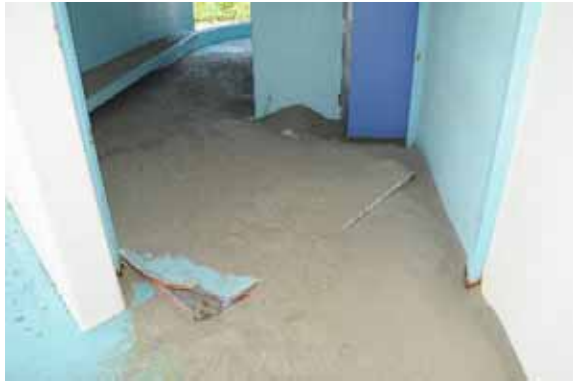
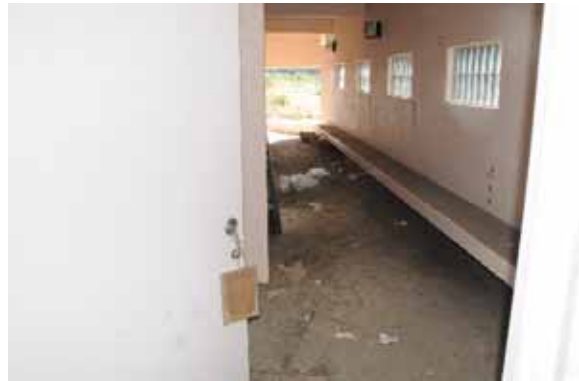
建物は残されているが、ガラス製の外壁がはずれ、周囲の地盤はえぐられて舗装が剥がされている。内部はブースドア等が損壊し、大量の砂が堆積している。使用不可能な状態である。

男子トイレ内部

女子トイレ内部

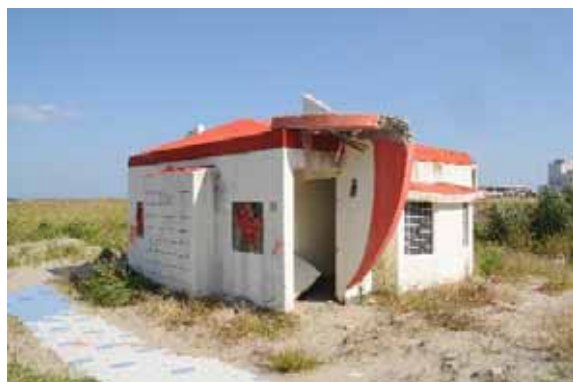
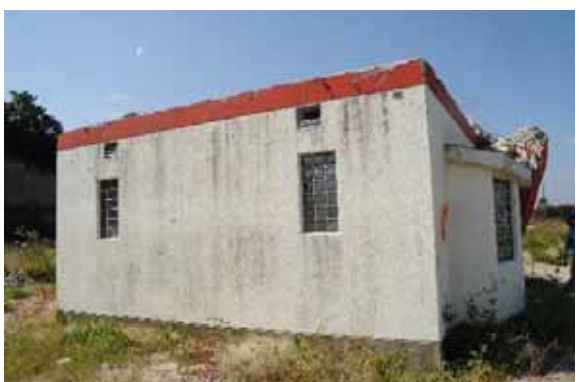
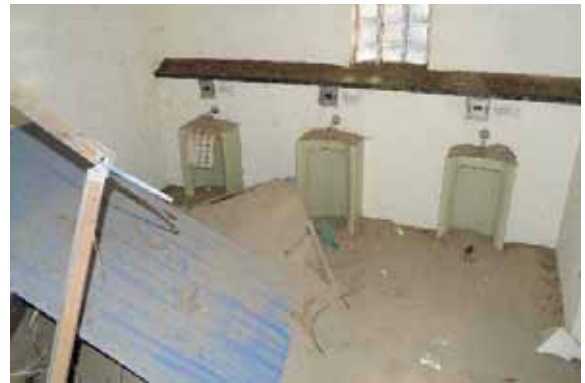
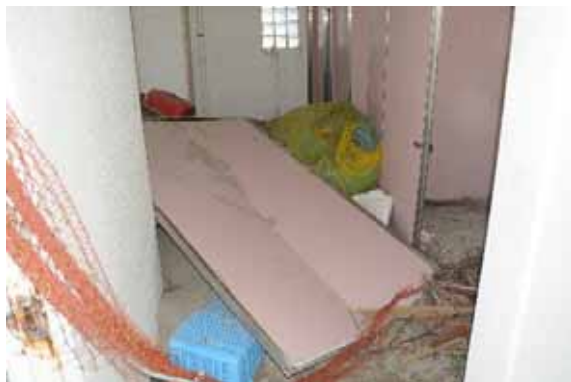
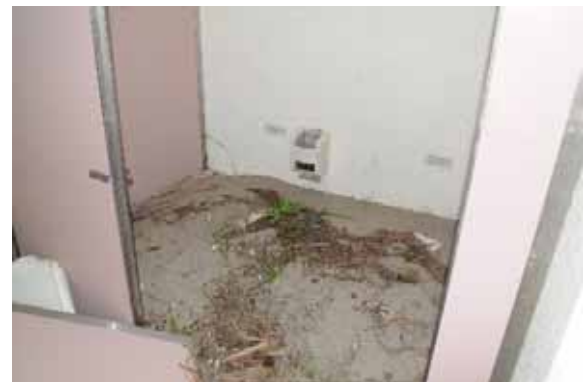
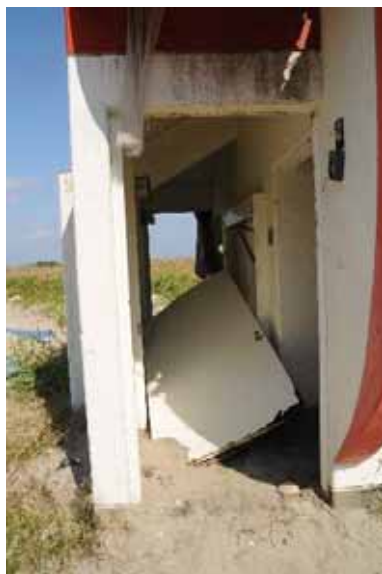
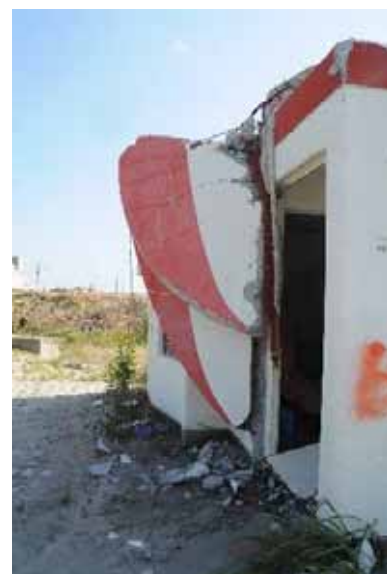
カニの形をモチーフとしたトイレであるが、カニの鉗みの部分が損壊している。内部はブースドアや障害者用トイレが損壊し、大量の砂が堆積している。便器が埋もれている状態であり、使用は不可能である。

カニ型のトイレ全景

カニ型のトイレ背面

障害者用トイレ内部

男子トイレ内部

女子トイレ内部

入口付近

カニの鉄の部分

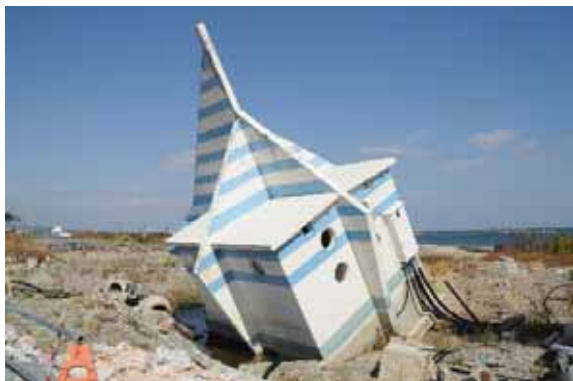
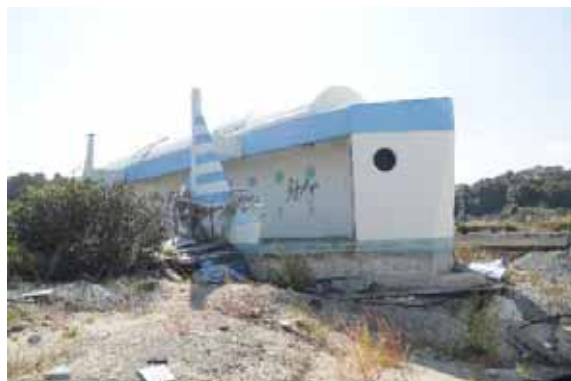
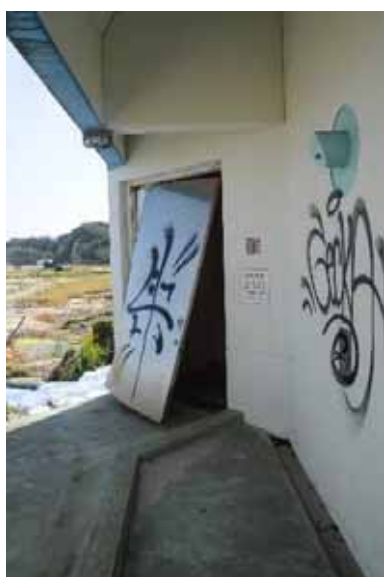
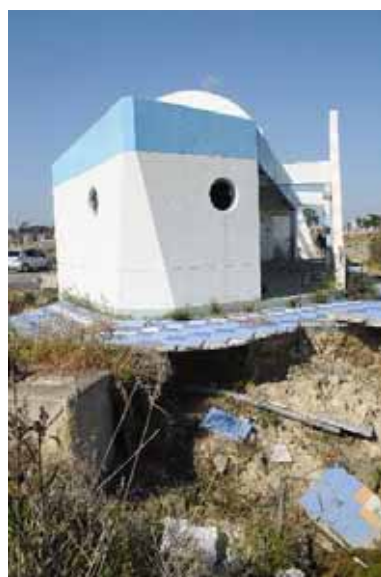
周囲の地盤が激しく浸食されており、建物全体が傾いている。丸いガラス窓は多くが割れており、内部は大量の泥が堆積している。非常に危険な状態であり、使用不可能である。

シャワー施設背面

シャワー施設側面

入口付近

シャワー施設内部

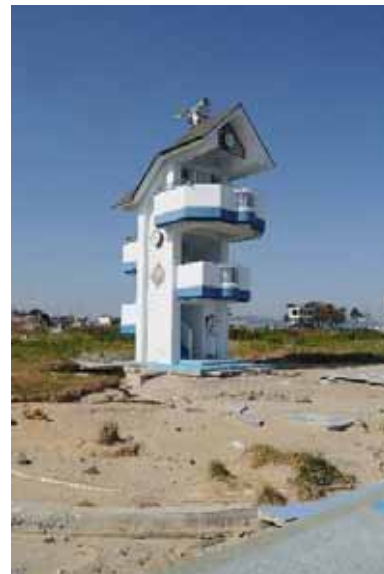
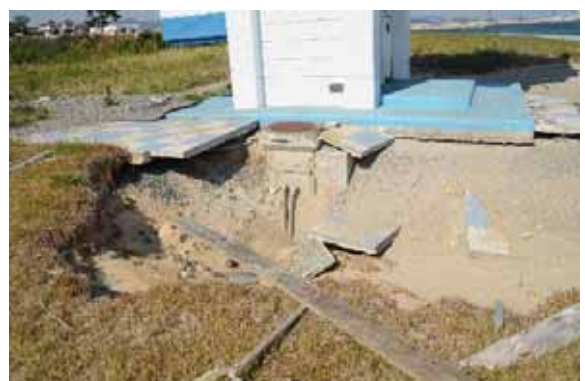
周囲の舗装が地盤ごと剥ぎ取られているが、基礎部分に損壊は見られず、傾きもない。屋根に損壊部分があり、この高さまで津波が到達したことが分かる。正面の時計は正常に動いていたが、低い位置にある側面の時計は止まっていた。また、海側の踊り場の手すりが流出しているが、内陸側は残っている。

展望塔側面

内陸側の手すり

海側の手すり

屋根の損壊部分

地盤の浸食部

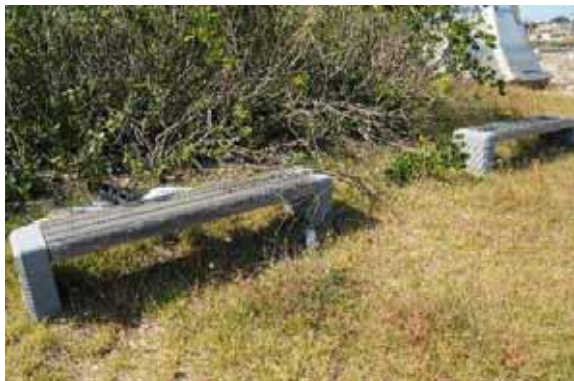
目立った被害は見られない。

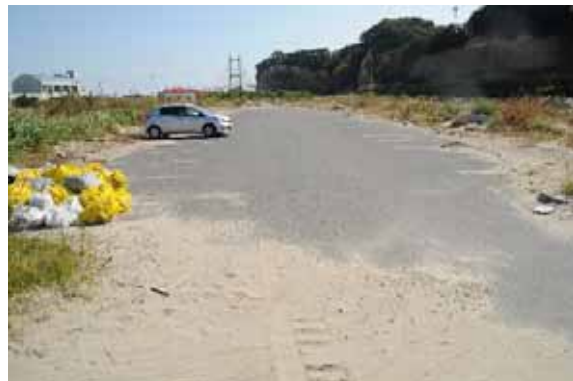
砂がやや堆積しているが、利用に大きな支障はない状態である。

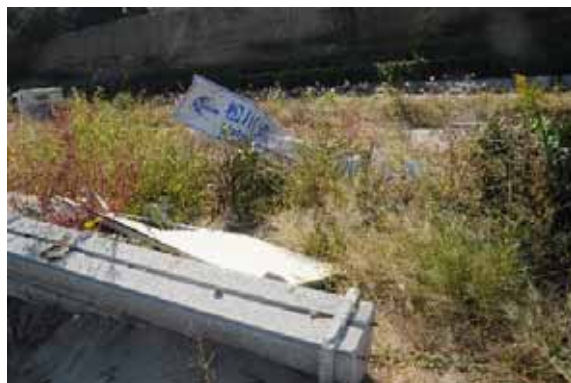
損壊した案内標識

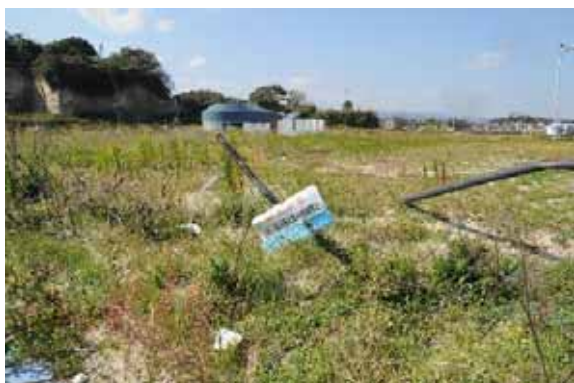
損壊した看板

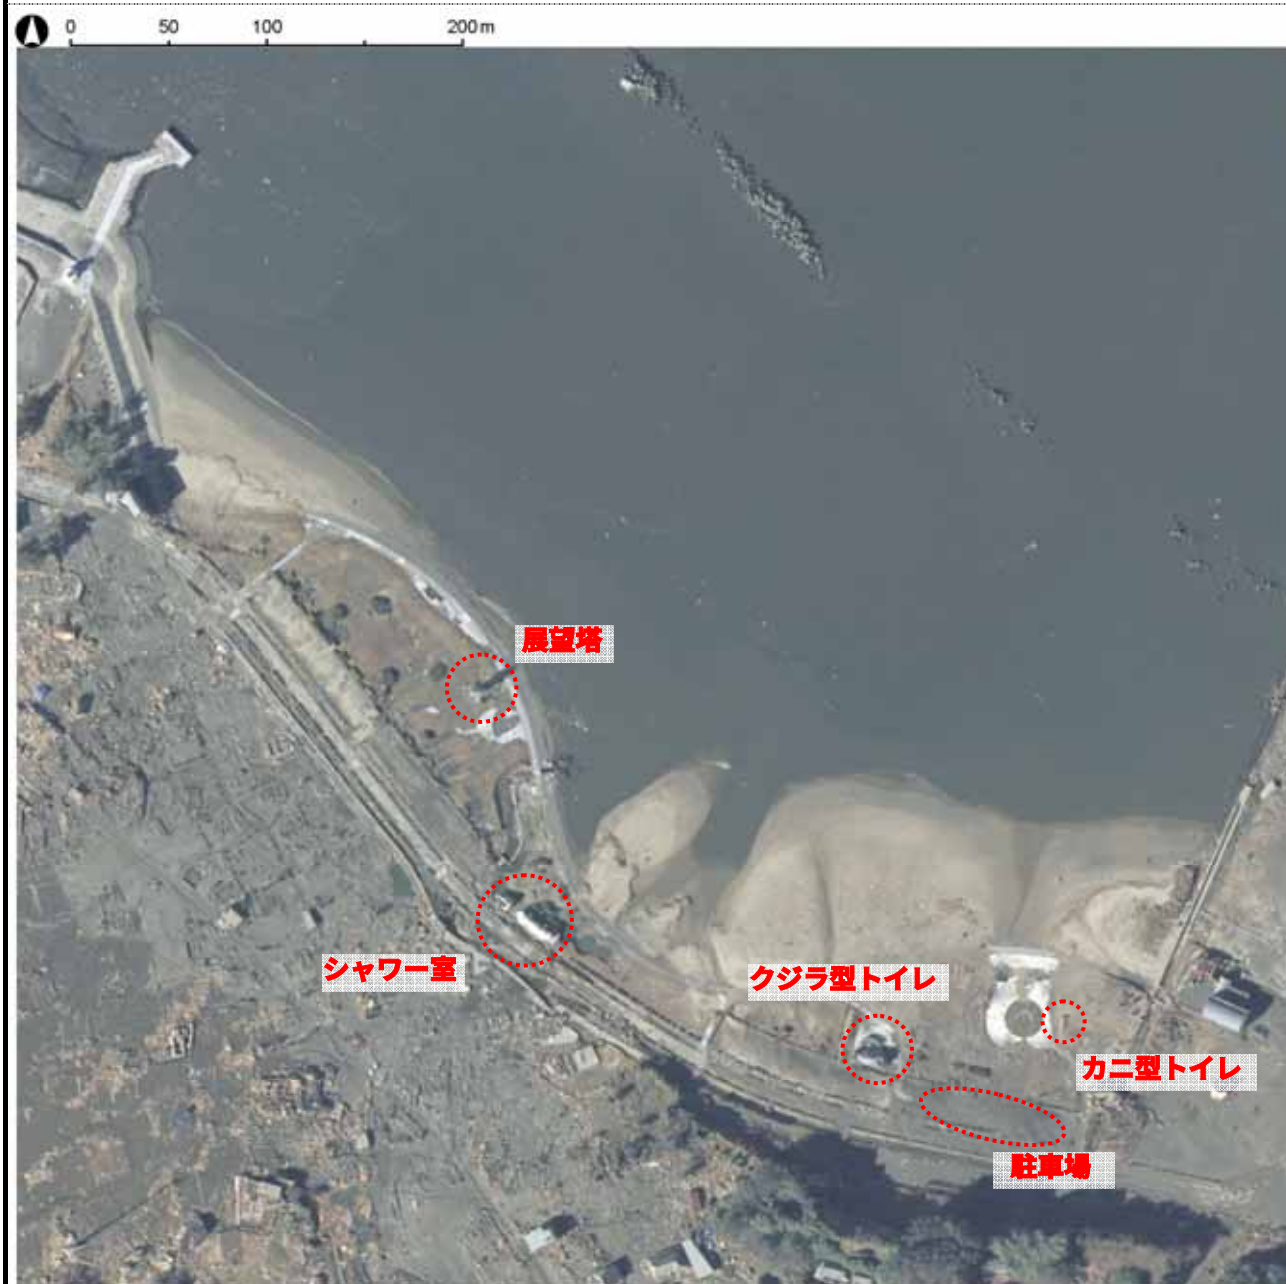
被災後空中写真（国土地理院提供）

地区全体に津波が到達しており、施設は大きな被害を受けている。また、地盤が激しく浸食されており、舗装が剥がされている部分も多い。

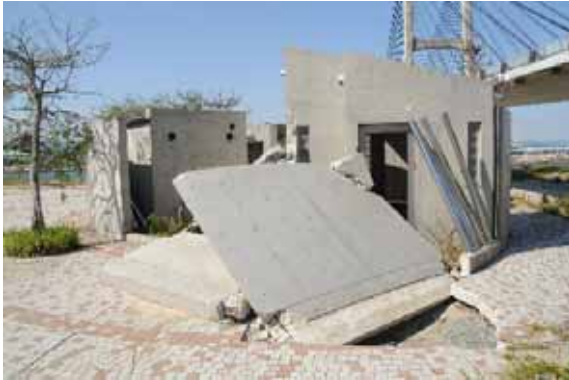
トイレ全景

建物は残されているが、壁や扉等が大きく損壊している。内部では、ブースドアや洗面台等が損壊し、大量の砂が堆積しており、使用不可能な状態となっている。

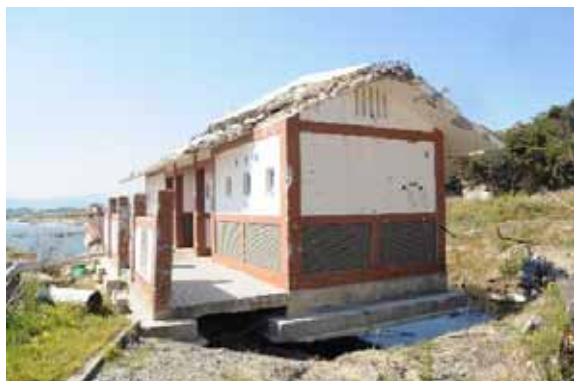
トイレ全景

屋根や壁面等が損壊しており、また、周囲の地盤が激しく浸食されており危険な状態である。内部はブースドア等が損壊しており、また、大量の泥が堆積しており、使用不可能な状態となっている。

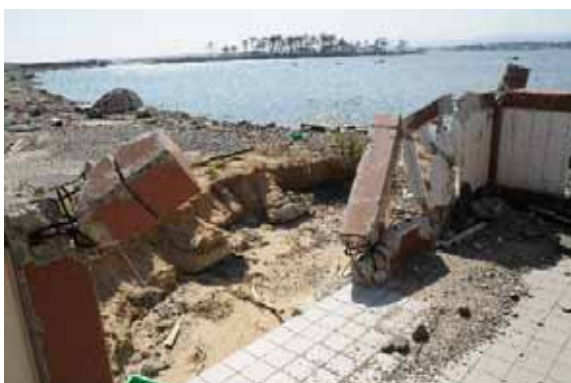
損壊した柵

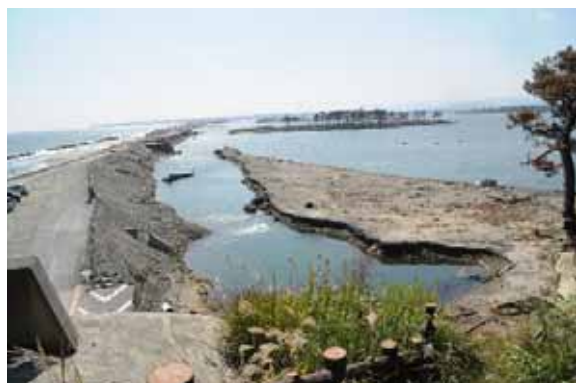
駐車場跡地

地盤ごと完全に流出している。

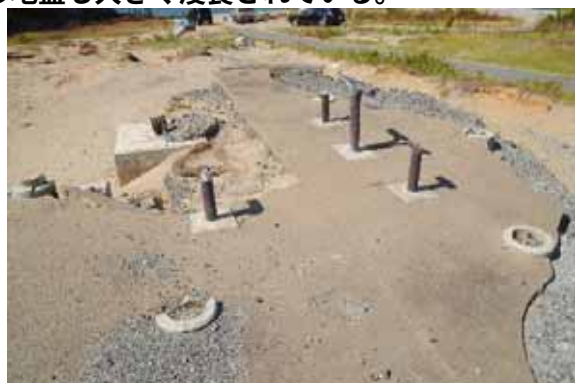
東屋

骨格の根元と基礎を除いて全壊しており、また、周囲の地盤も大きく浸食されている。

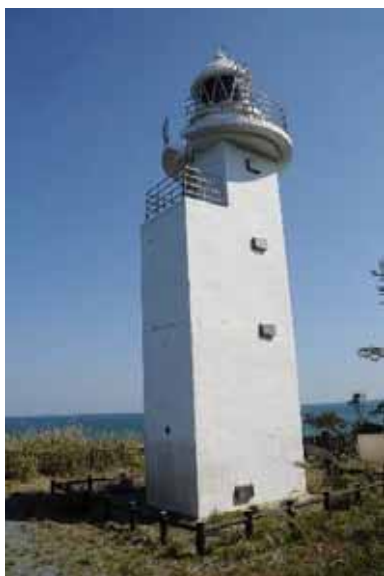
灯台全景

高台にあるため津波は到達していないと思われ、目立った被害は見られない。

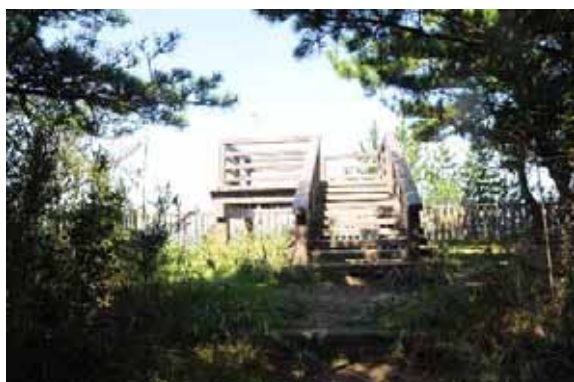
展望台

高台にあるため津波は到達していないと思われ、目立った被害は見られない。

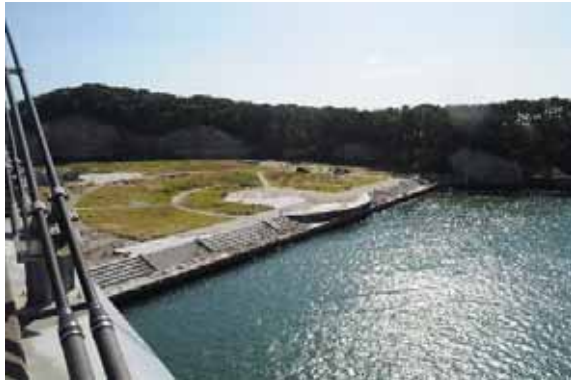
広場全景

広場全体に津波が到達しており、地盤が激しく浸食されている。それに伴って舗装は剥がされ、また、植栽は全て、根元を残して流出している。海に接する部分の柵や手すりは全壊状態となっている。

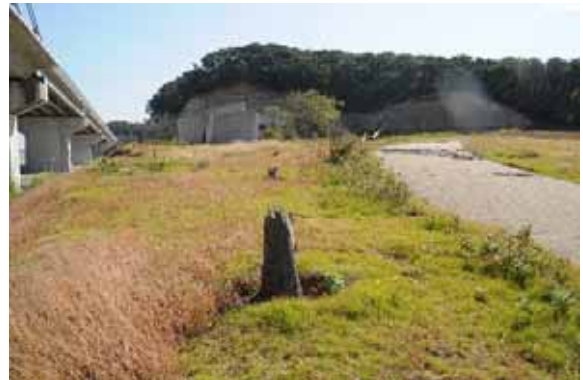
流出した植栽

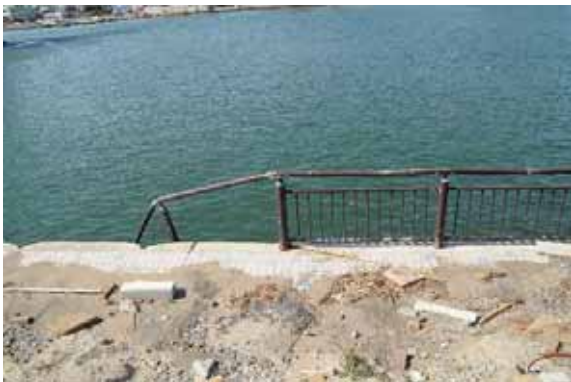
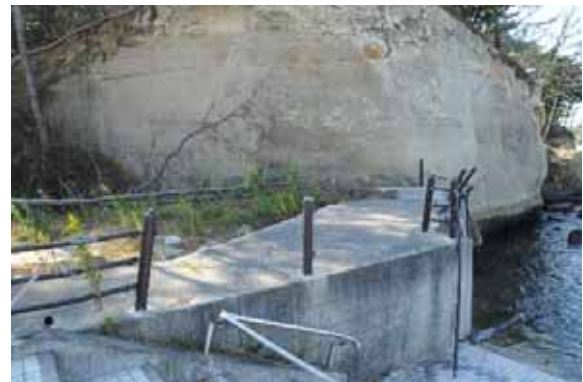
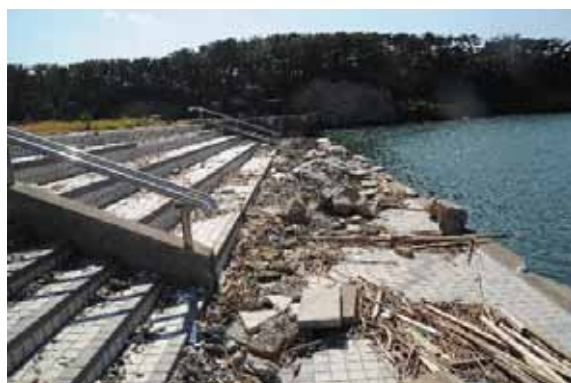
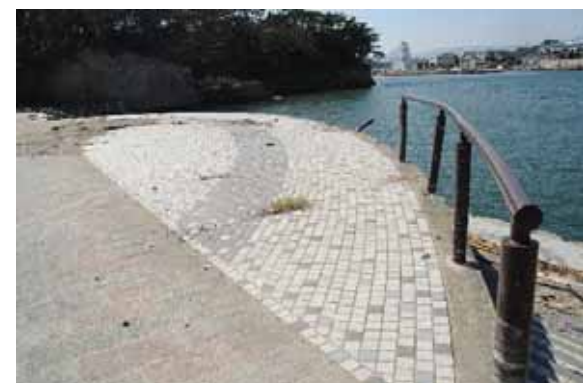
損壊した柵

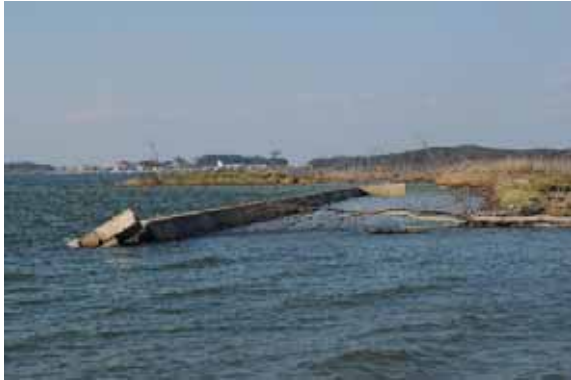
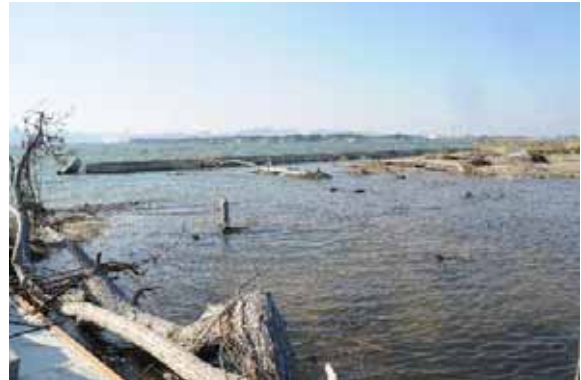
当地区に係留施設が設置されているという情報があったが、施設を確認することができなかった。施設があったと思われる場所は海岸線が大きく浸食されていたため、施設そのものが水没、もしくは流出した可能性がある。

海岸線の浸食部分

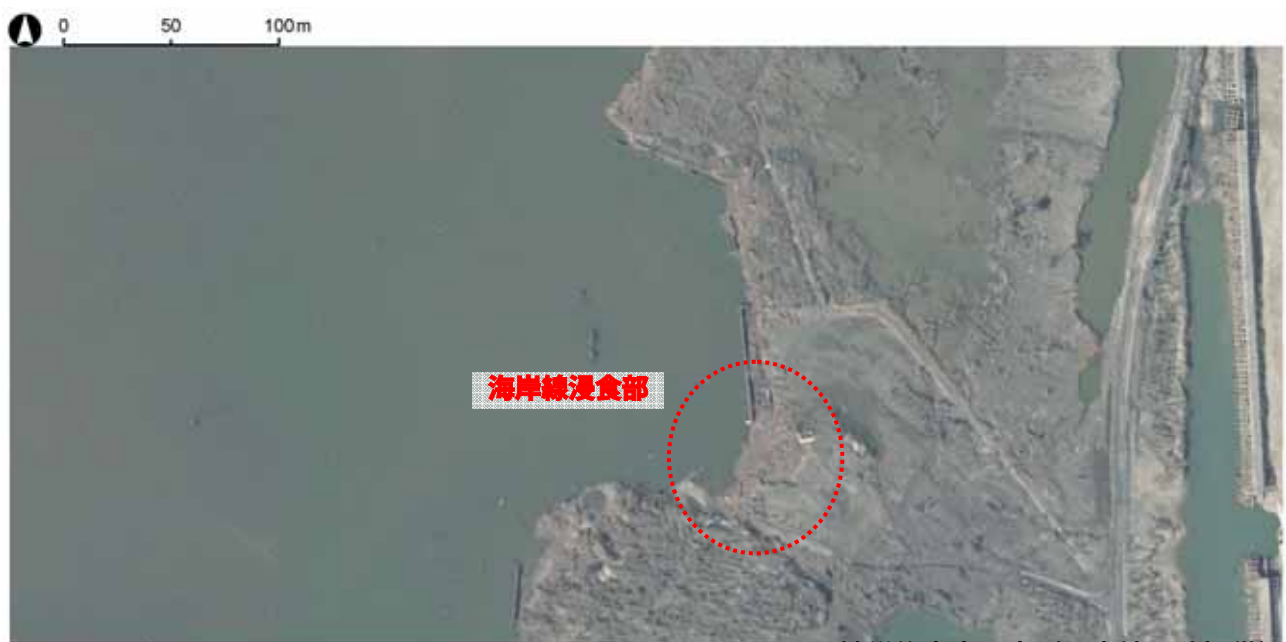
津波により、海岸線等の地形が大きく改変されている。

海岸線浸食部

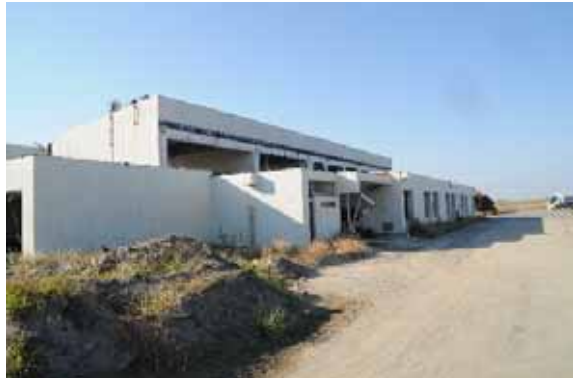
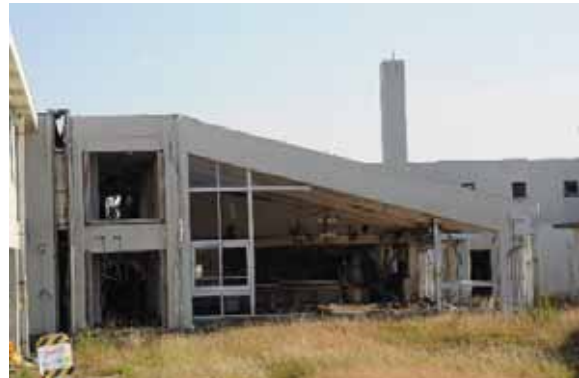
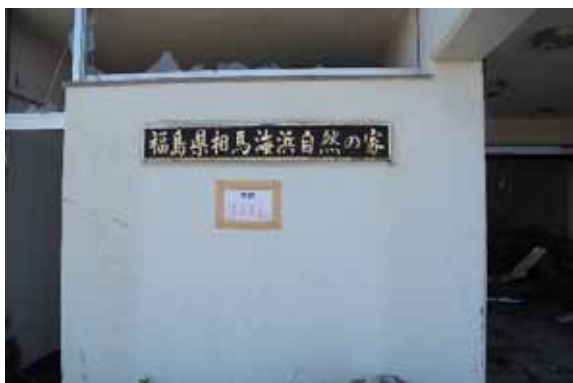
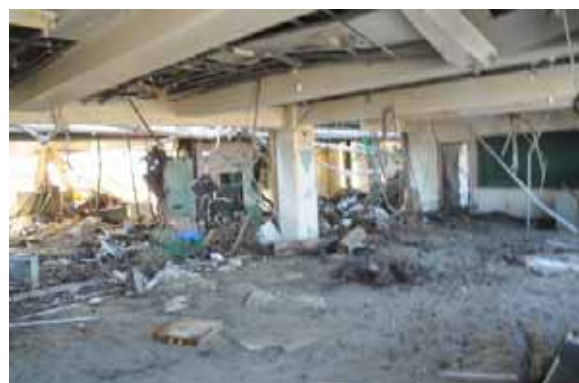
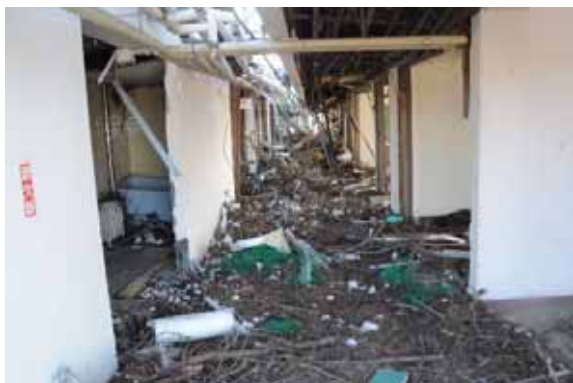
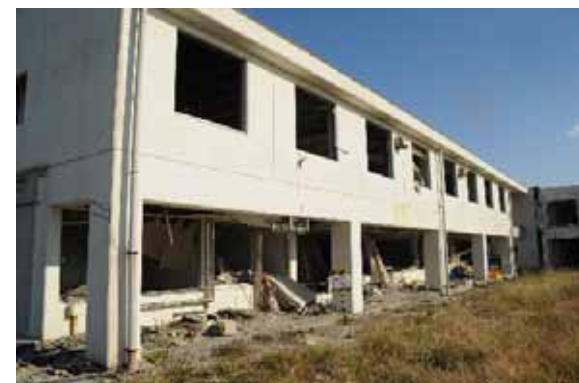
### 【本館】

| 基本情報 | | 位置 | | | |
|---|---|---|---|---|---|
| 利用に関する<br>所見 | | <input checked="" type="checkbox"/> 危険な状態（もしくは使用不能）であり、利用することはできない。<br><input type="checkbox"/> 要注意の状態であり、調査・復旧までは利用することができない<br><input type="checkbox"/> 外観上は軽微な損傷であるが、詳細な調査を実施する必要がある、当面利用は控えるべき<br><input type="checkbox"/> 大きな損傷はなく利用できる状態である<br><input type="checkbox"/> その他： | | | |

ほとんどの窓が損壊しており、壁面にも損壊が見られる。内部はほぼ全壊の状態となっており、松林に近いためか、大量の松の木・枝が堆積している。

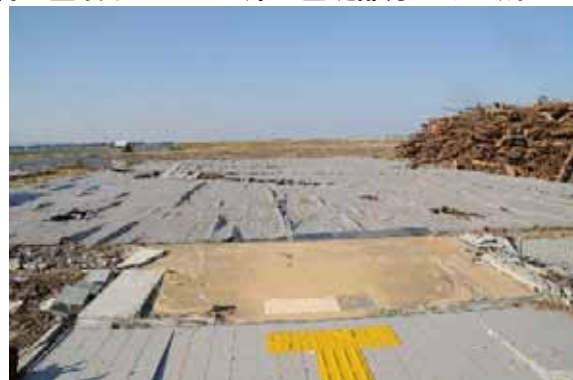
### 【体育館】

建物が全壊しており、床と基礎部分のみが残されている。

残された体育館の床

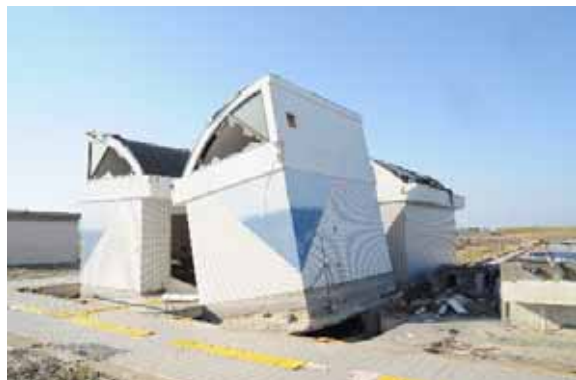
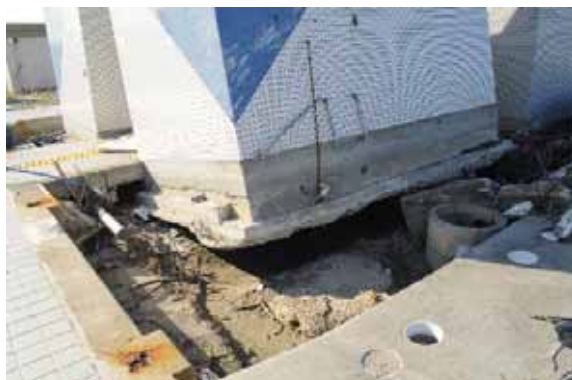
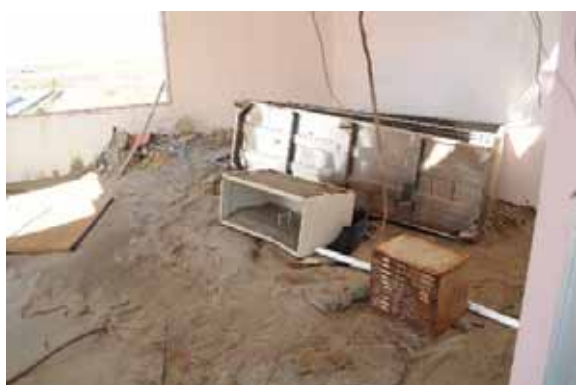
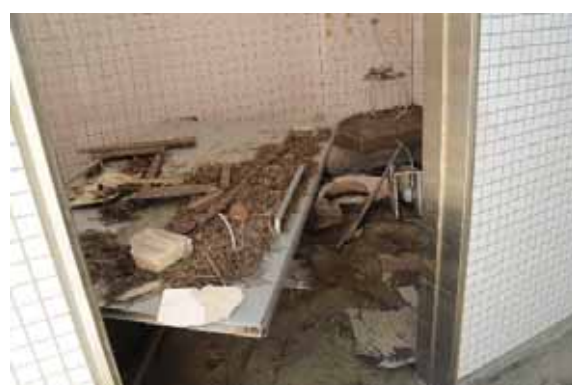
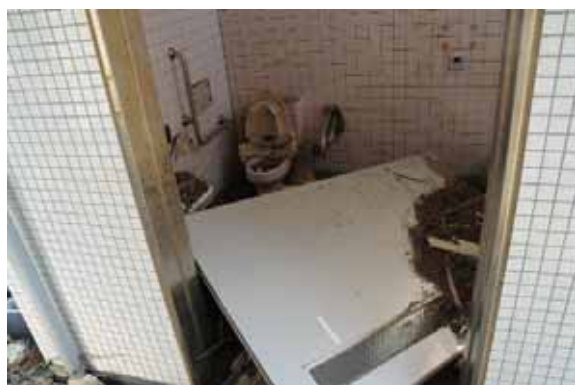
【トイレ】

ガラス部分が損壊し、大きく傾斜している。内部はブースドアや便器が損壊し、砂や松の枝が大量に堆積しており、使用不可能な状態である。

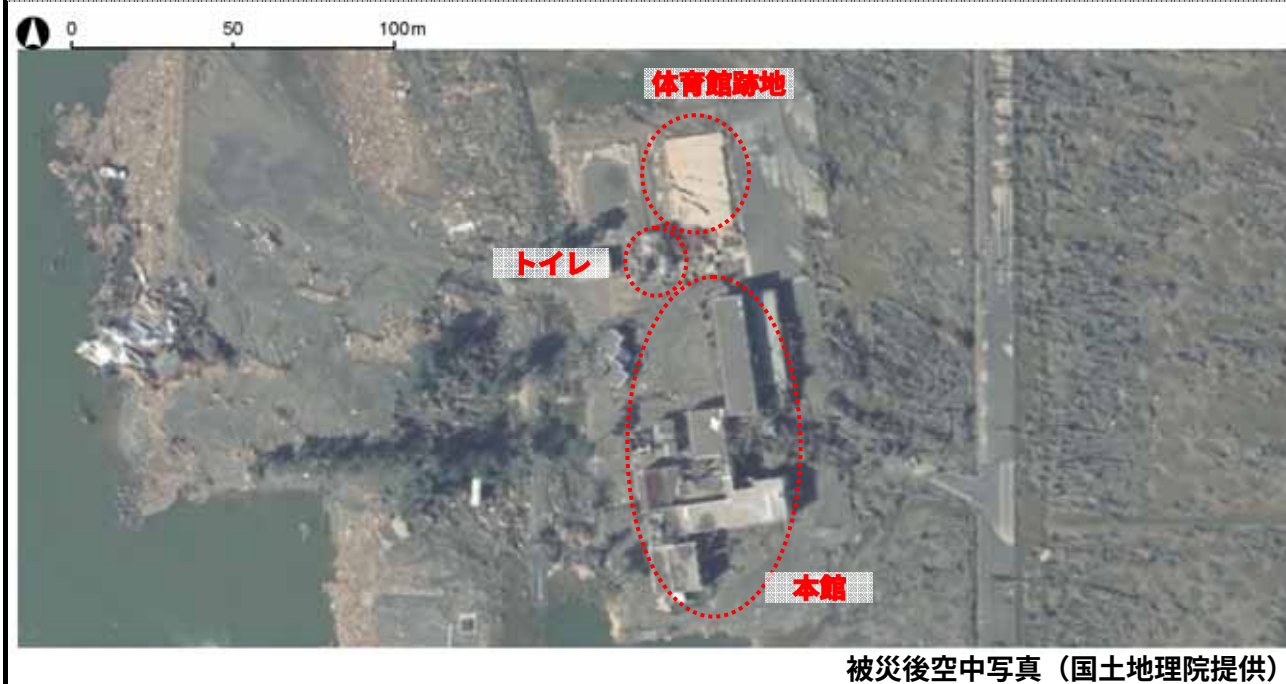
外海に面した砂洲上に位置しているため、津波により大きな被害を受けている。

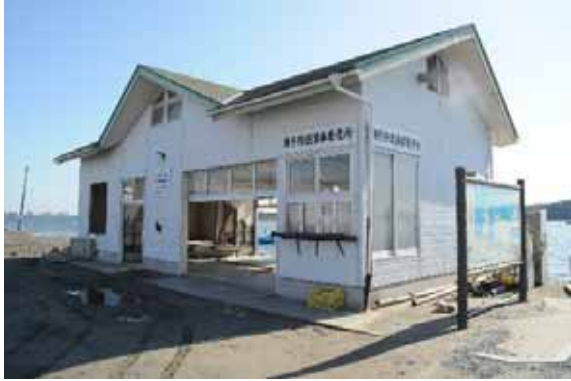
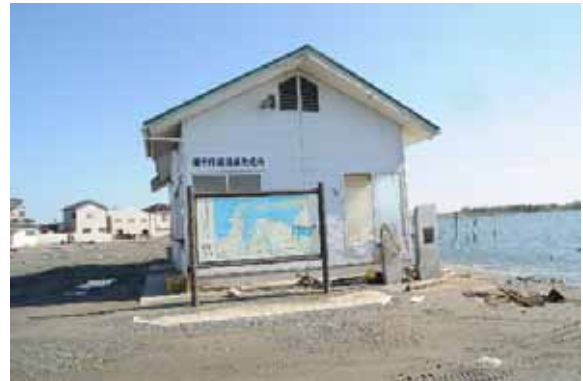
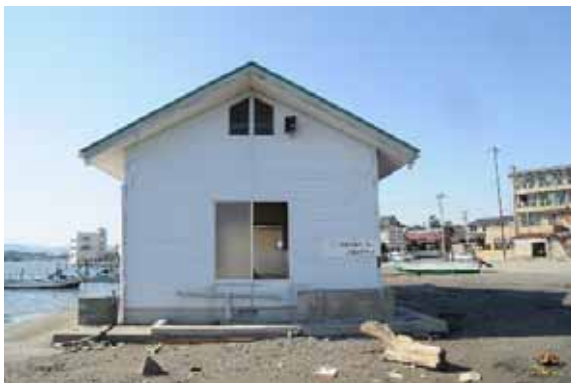
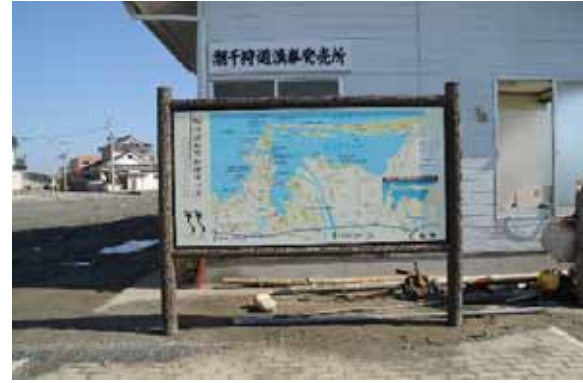
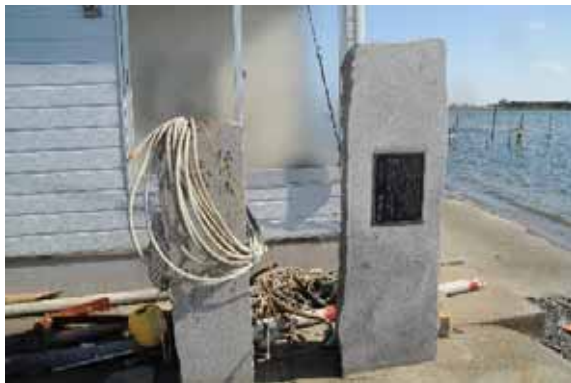
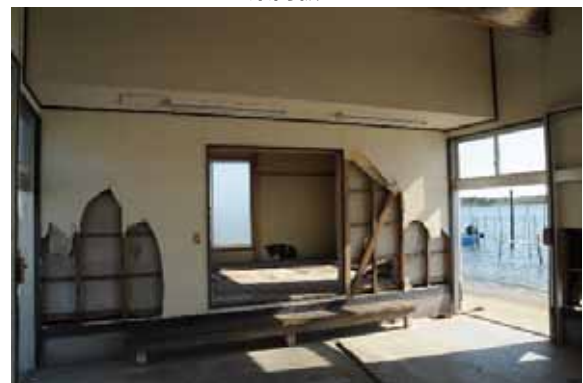
### 【遊漁券販売所】

外観上は大きな被害はなく、近くにある案内板や石碑等も残されている。建物内の壁等が損壊している。

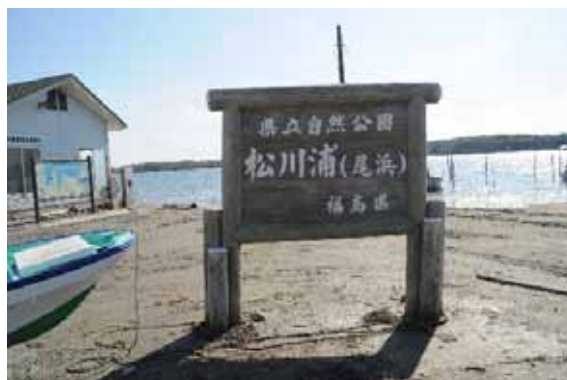
### 【地名板】

目立った被害は見られない。
