平成 23 年度  
東日本大震災による自然公園等への  
影響調査業務  
報告書 下巻

平成 23 年 11 月  
株式会社 プレック研究所

## 平成 23 年度東日本大震災による自然公園等への影響調査業務

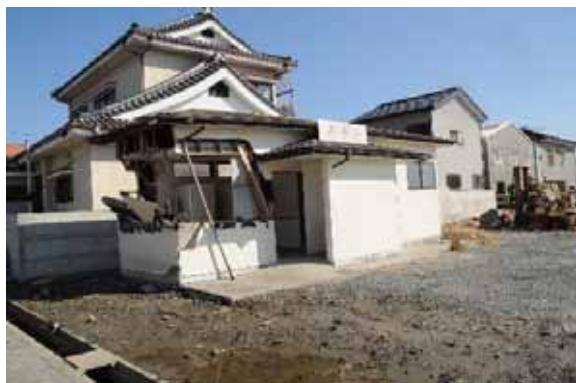
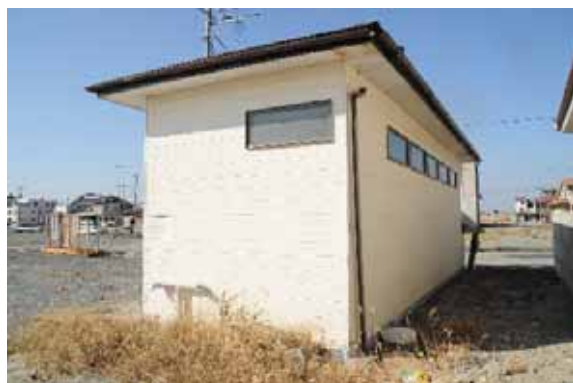
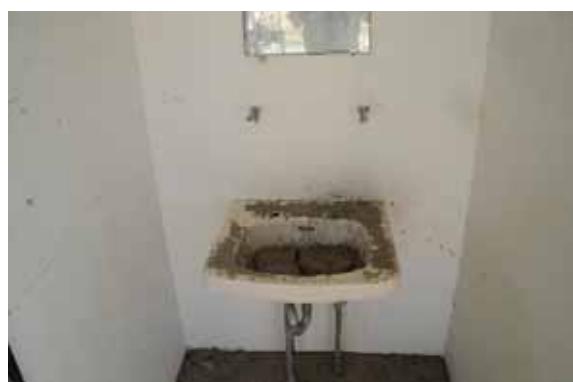
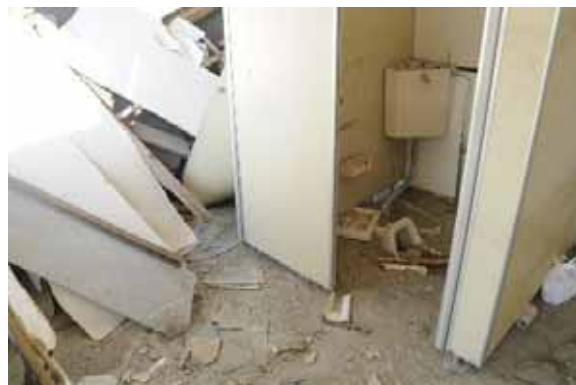
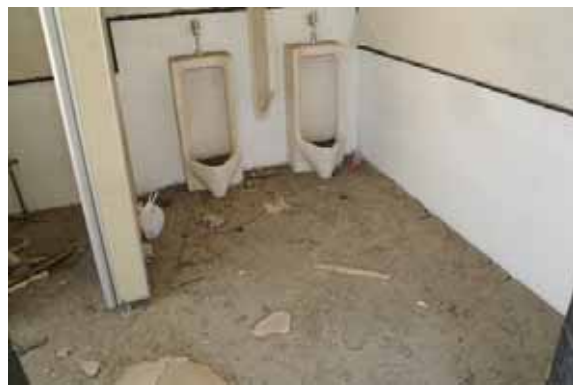
【トイレ】

建物が半壊しているが、傾斜等は見られない。内部は洗面台やブース等が損壊しており、また、大量の泥が堆積しているため、使用不可能な状態である。

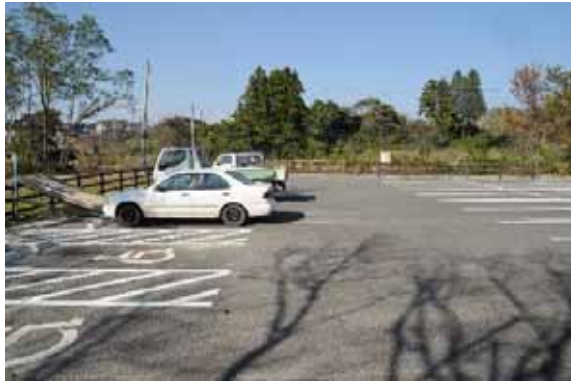
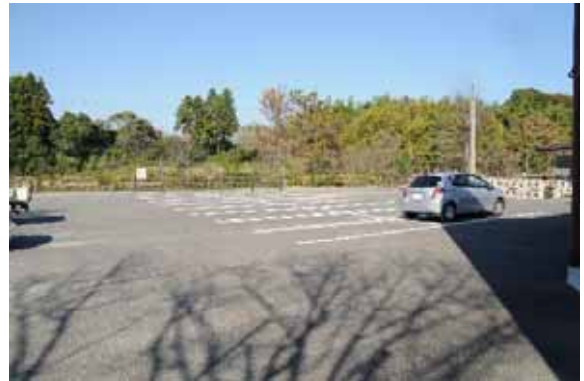
### 【駐車場】

目立った被害は見られない。

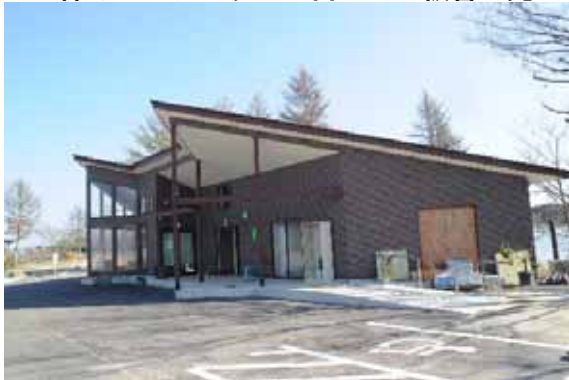
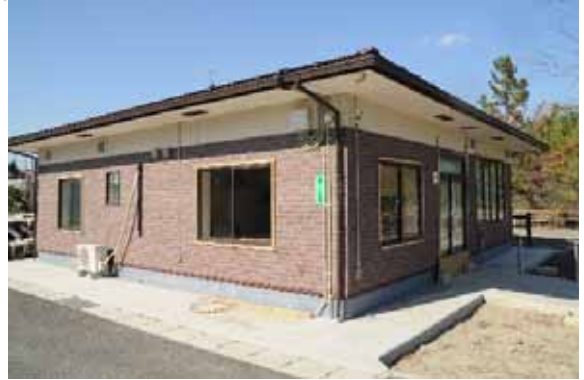
### 【事務所】

建物が2棟あるが、いずれも目立った被害は見られない。

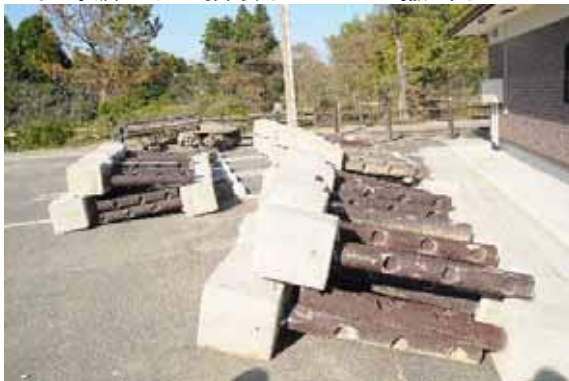
### 【柵】

水域と接する部分に柵が設置されていたと思われるが、ほぼ全てがなくなっており、1箇所に集積されている。津波により損壊したものを撤去したものと思われる。

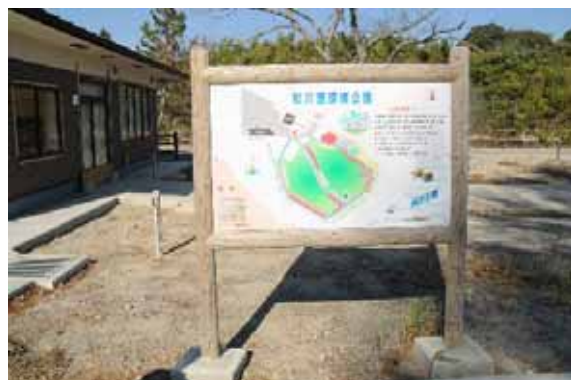
### 【案内板】

目立った被害は見られない。

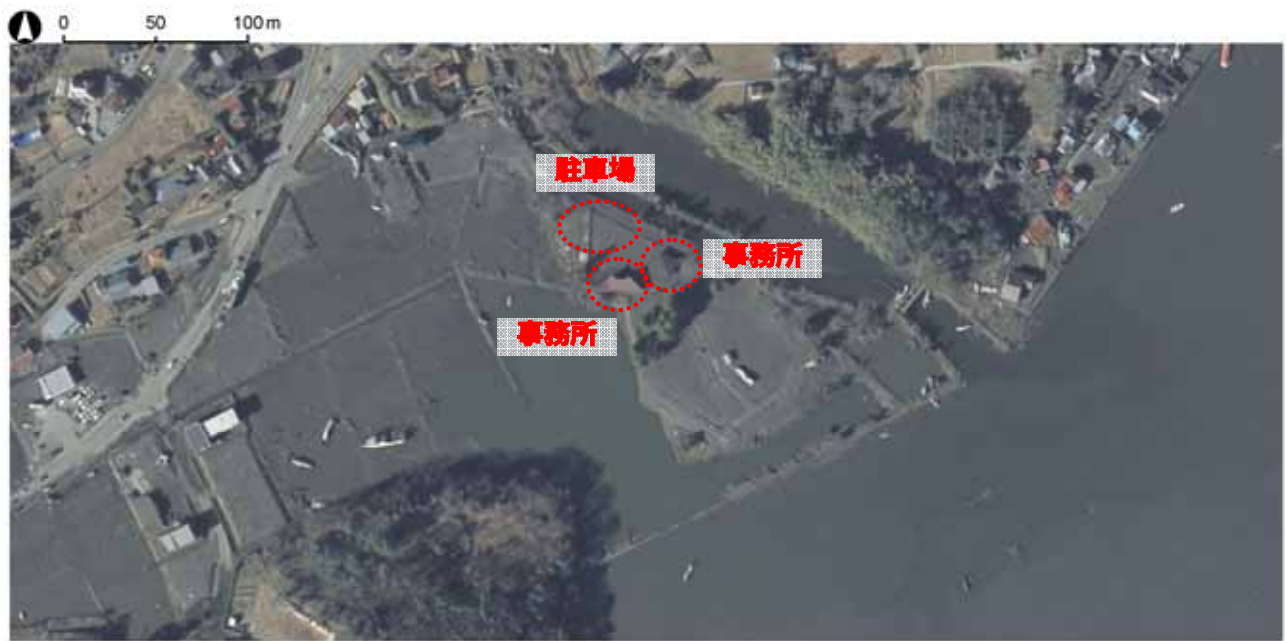
ヒヌマイトンボの生息地だった池が松川浦と一体化し、景観は大きく変わっているが、施設に関しては比較的被害が小さい。

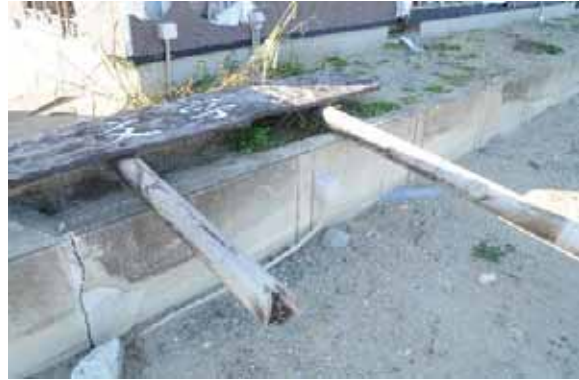
回収された地名板

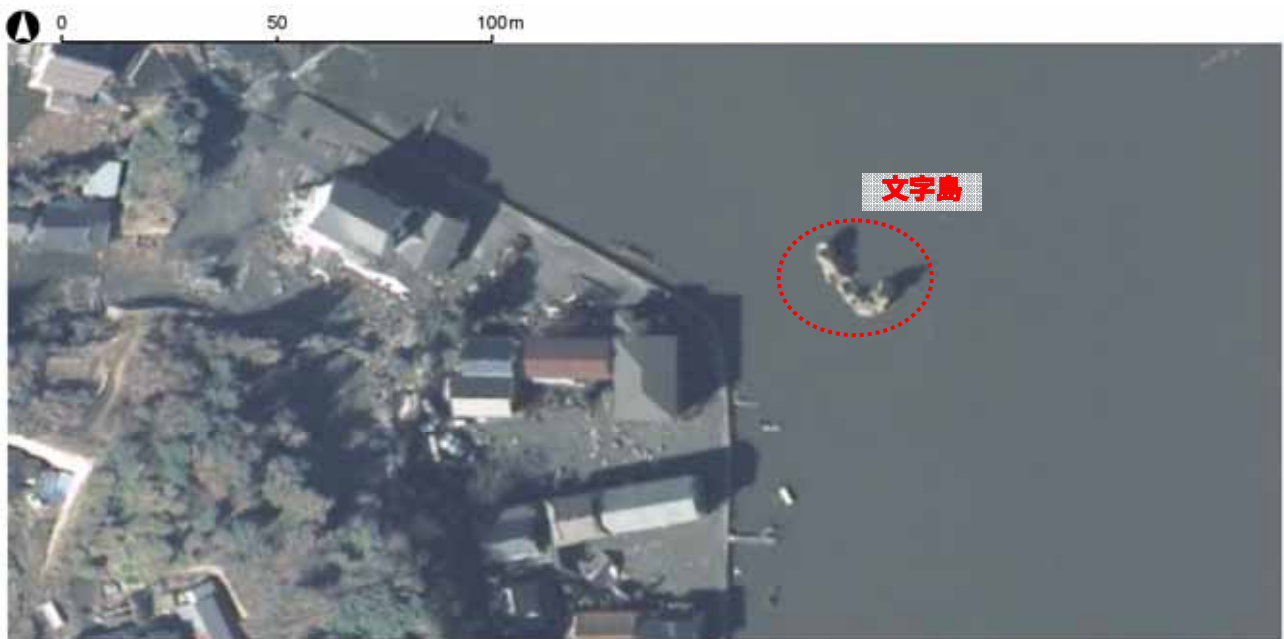
被災後空中写真（国土地理院提供）

文字島周辺の地区は津波が到達しており、建物の損壊等の被害が見られる。
